## **PROCES VERBAL DE CONSTAT**

LE TROIS JUILLET  
DEUX MILLE VINGT  
DE 8h45 à 09h15

**SEIZE JUILLET DEUX MILLE VINGT  
Route du Cannet - Quartier Valbrillant  
13590 MEYREUIL**

Nous avons procédé à la description exacte et détaillée du bien appartenant à Monsieur Sébastien DEVEZE sis Route du Cannet - Quartier Valbrillant – 13590 MEYREUIL

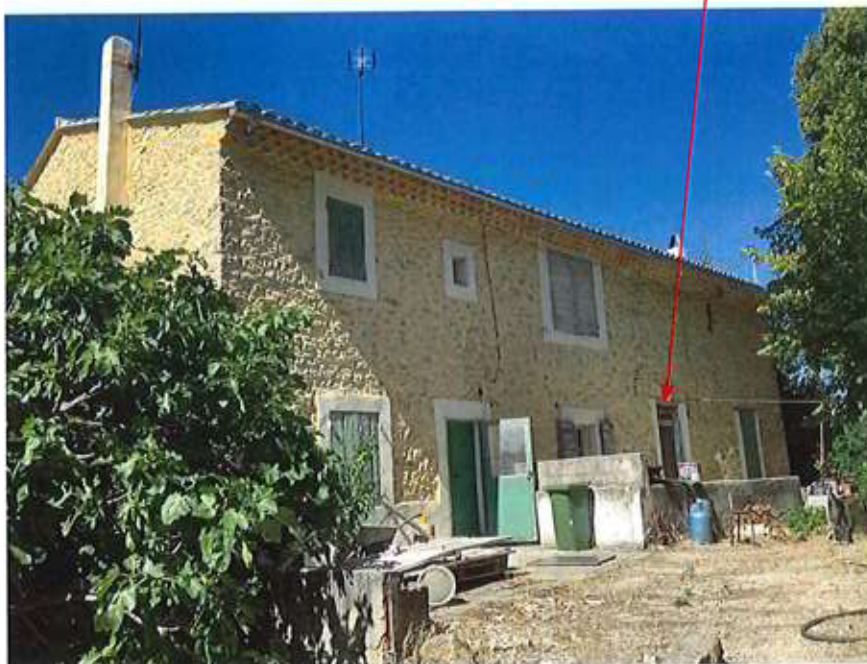
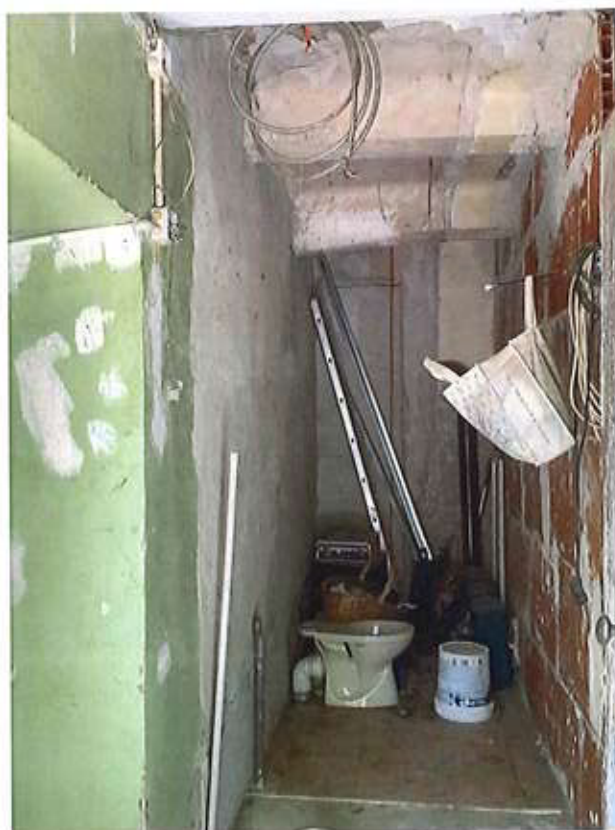
## ENTREE COMMUNE A DEUX APPARTEMENTS

La porte en bois est en mauvais état  
Au sol le carrelage est en mauvais état d'usage  
Les murs sont à l'état brut,  
Au plafond la peinture est en mauvais état  
Une trappe d'accès aux combles

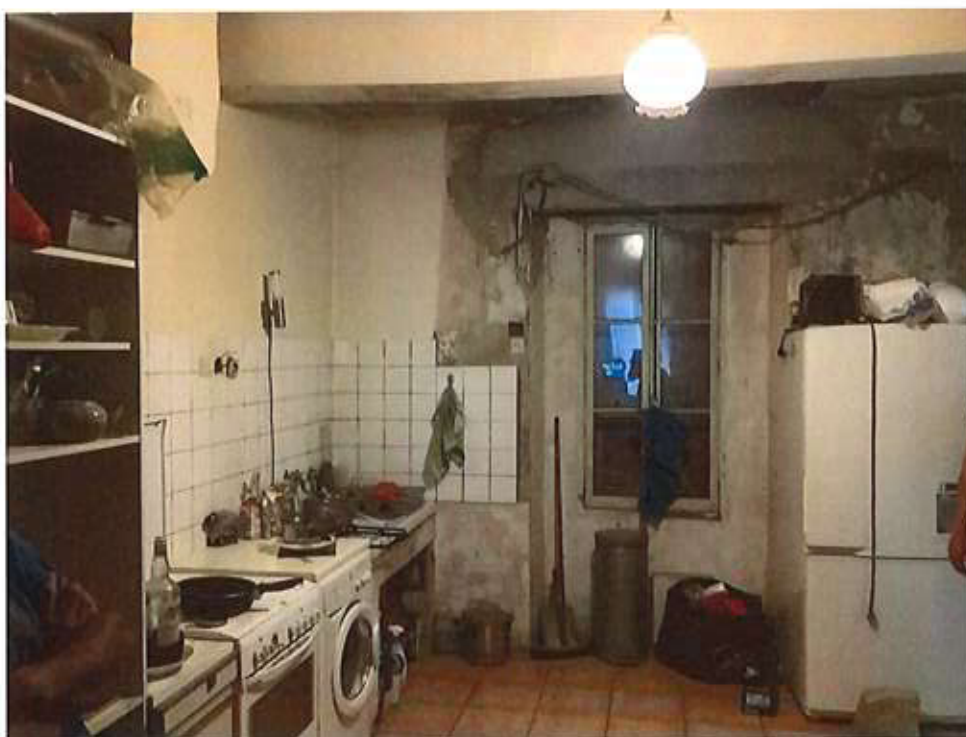
#### **➤ Cuisine**

Au sol le carrelage est en bon état

Aux murs la faïence et la peinture sont en état d'usage, un mur n'est pas terminé et est à l'état brut, diverses traces d'occupation

Au plafond la peinture est en état d'usage, diverses traces d'occupation

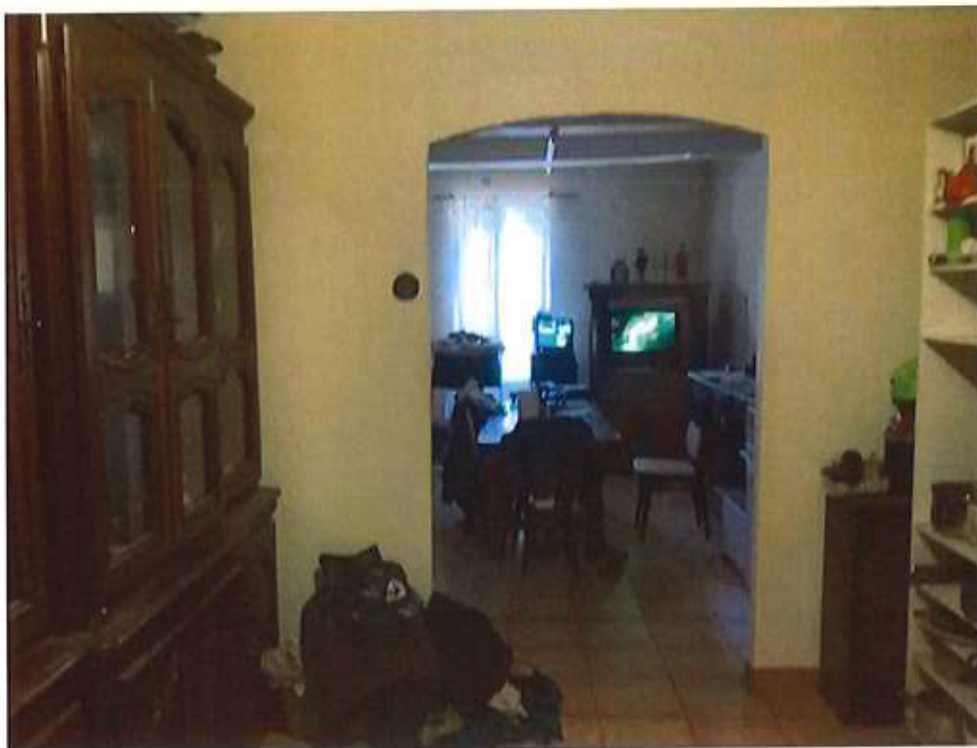
#### **➤ SEJOUR**

Au sol le carrelage est en état d'usage

Aux murs la peinture est en bon état

Au plafond la peinture est en état d'usage

Une fenêtre deux battants en état d'usage

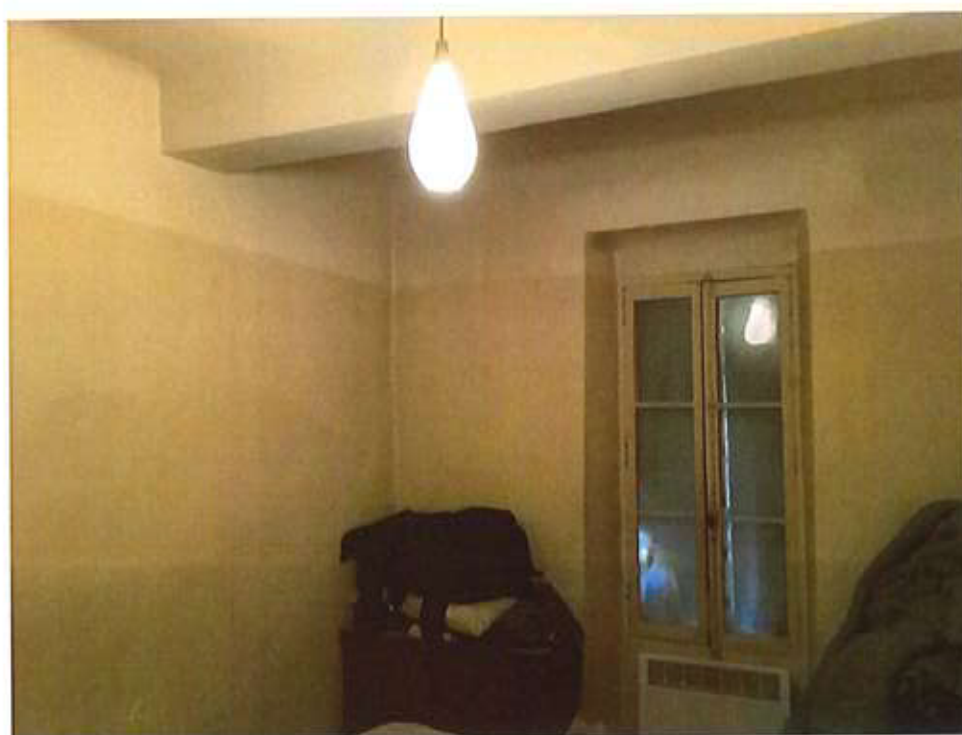
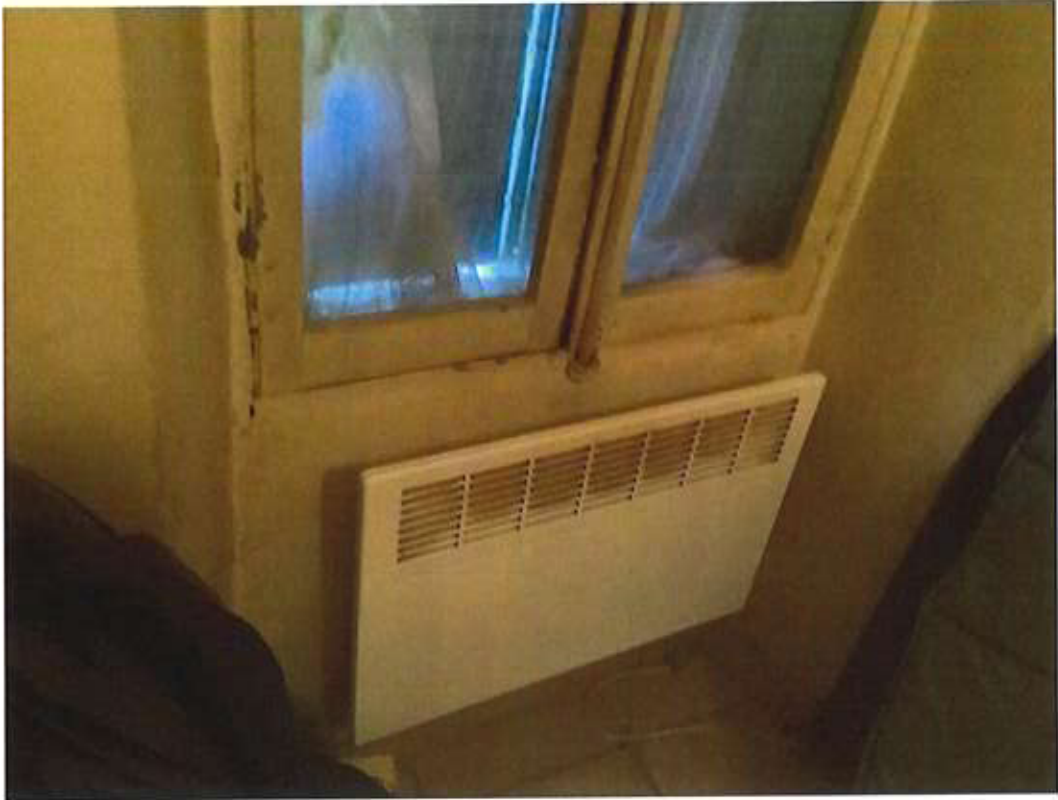
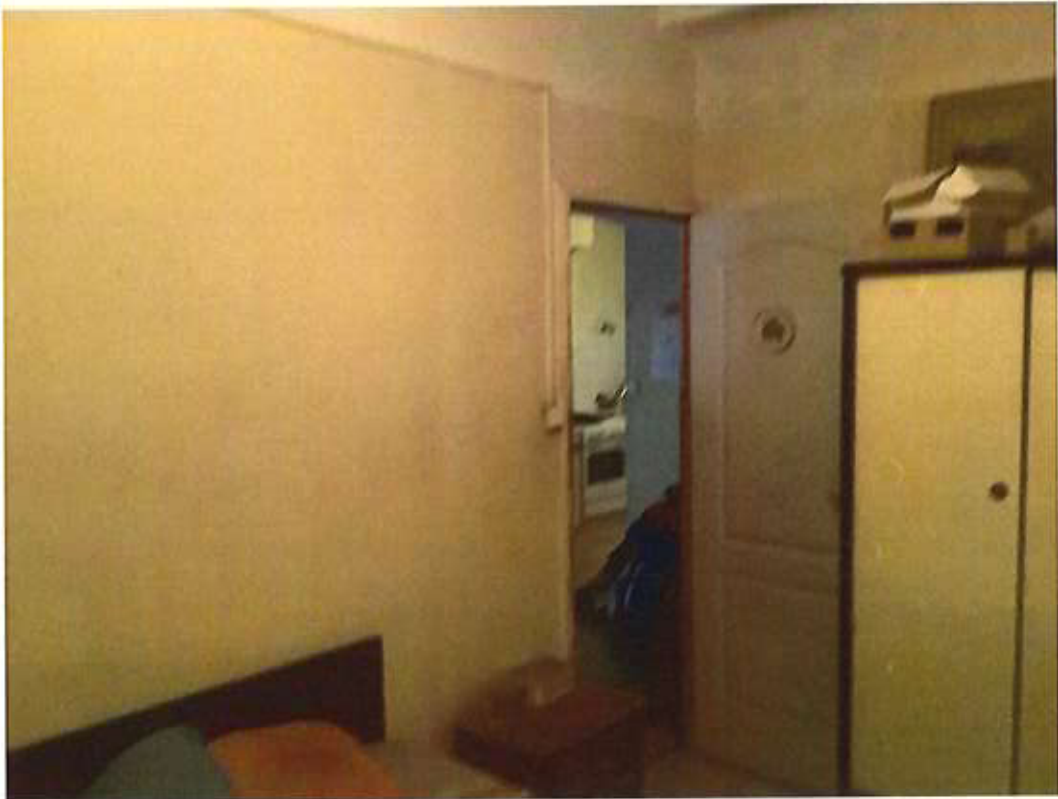
➤ CHAMBRE

- La porte est en état d'usage
- Au sol le carrelage est en bon état
- Aux murs la peinture est en état d'usage
- Au plafond la peinture est en état d'usage
- Une fenêtre deux battants en état d'usage
- Une fenêtre un battant

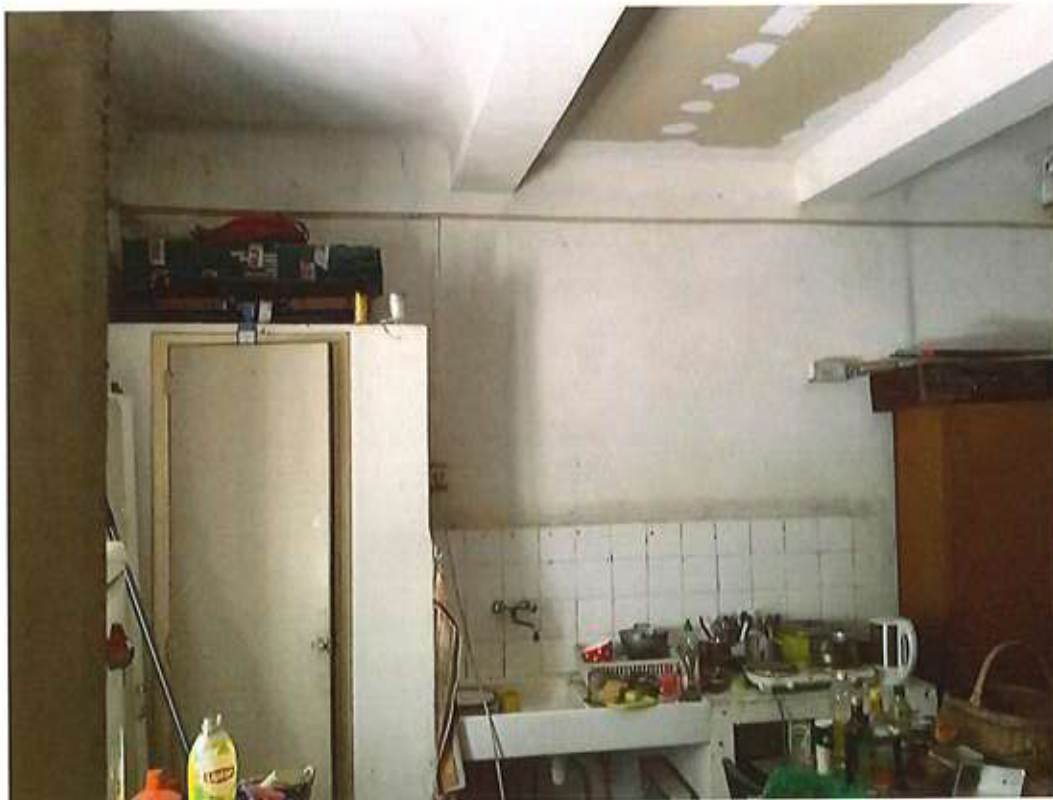
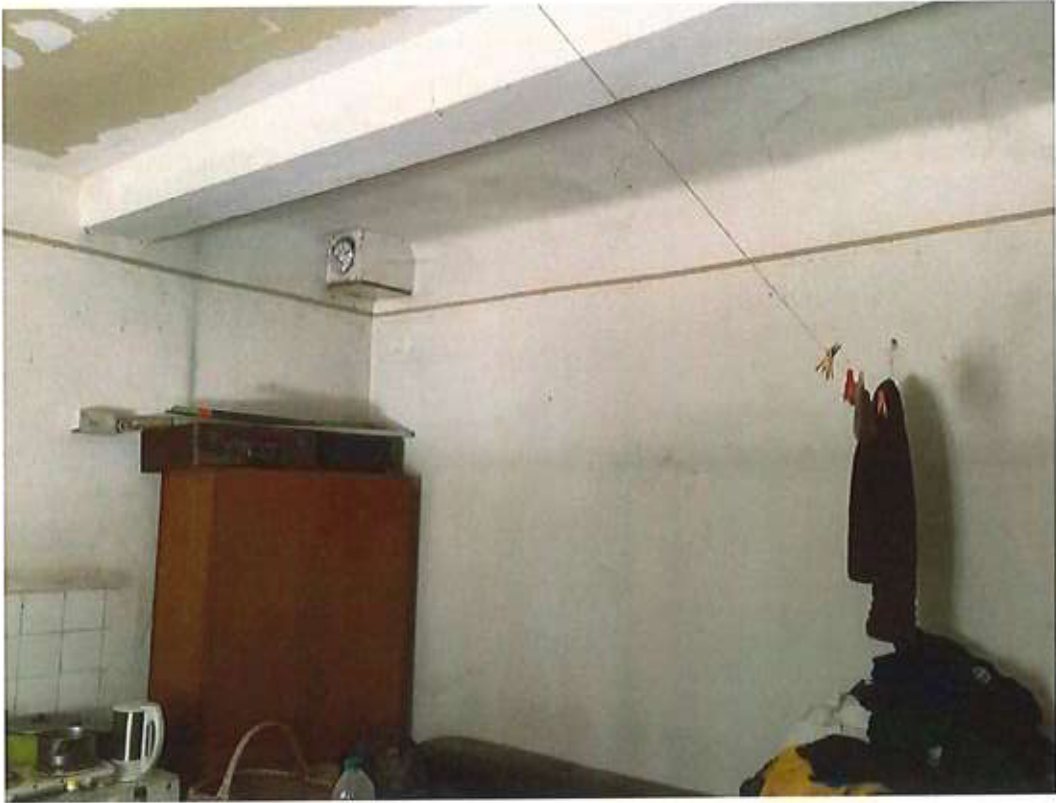
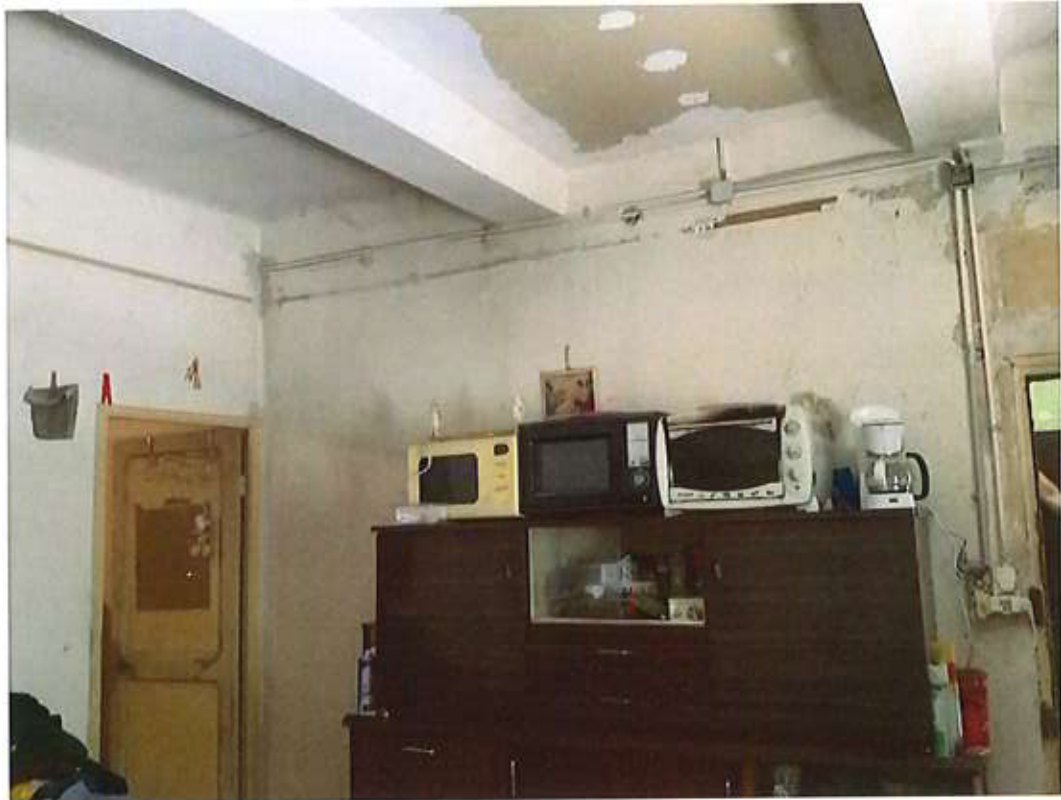
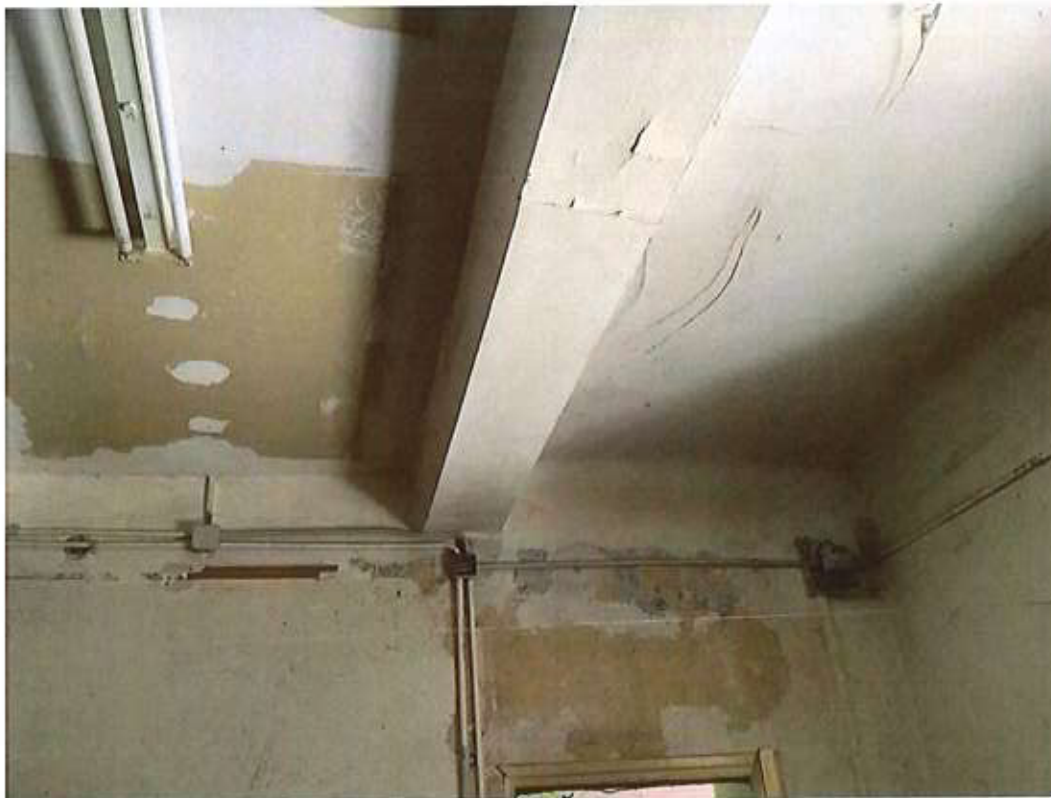
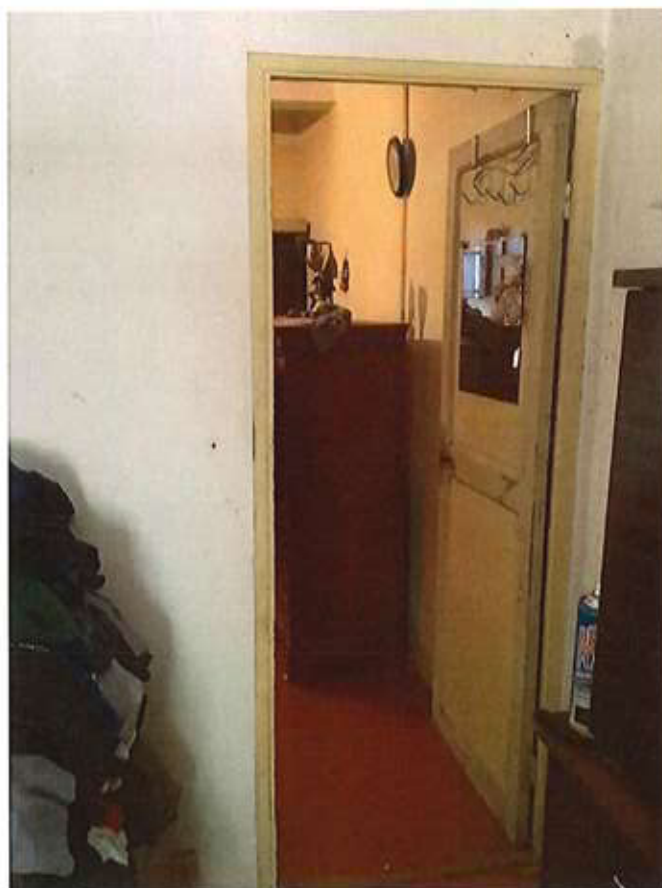
### ➤ PIECE PRINCIPALE

Au sol le carrelage est en état d'usage

Aux murs la peinture et la faïence sont en bon état d'usage, divers trous et traces d'occupation

Aux plafonds la peinture est en état d'usage, à noter diverses traces et une partie n'est pas terminée

Une fenêtre en mauvais état d'usage

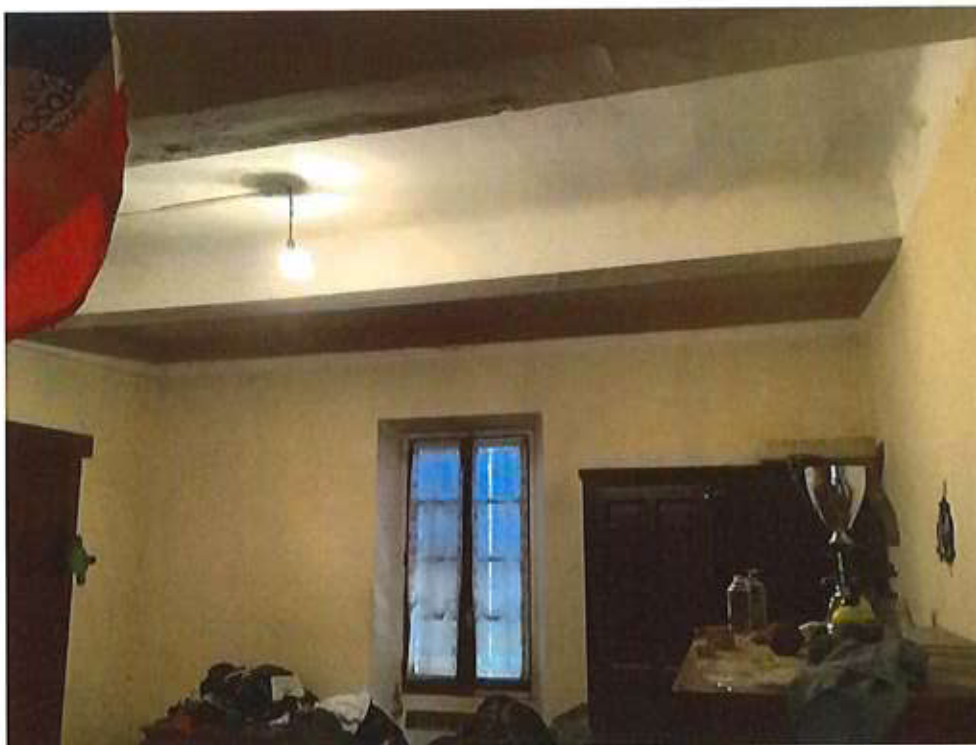
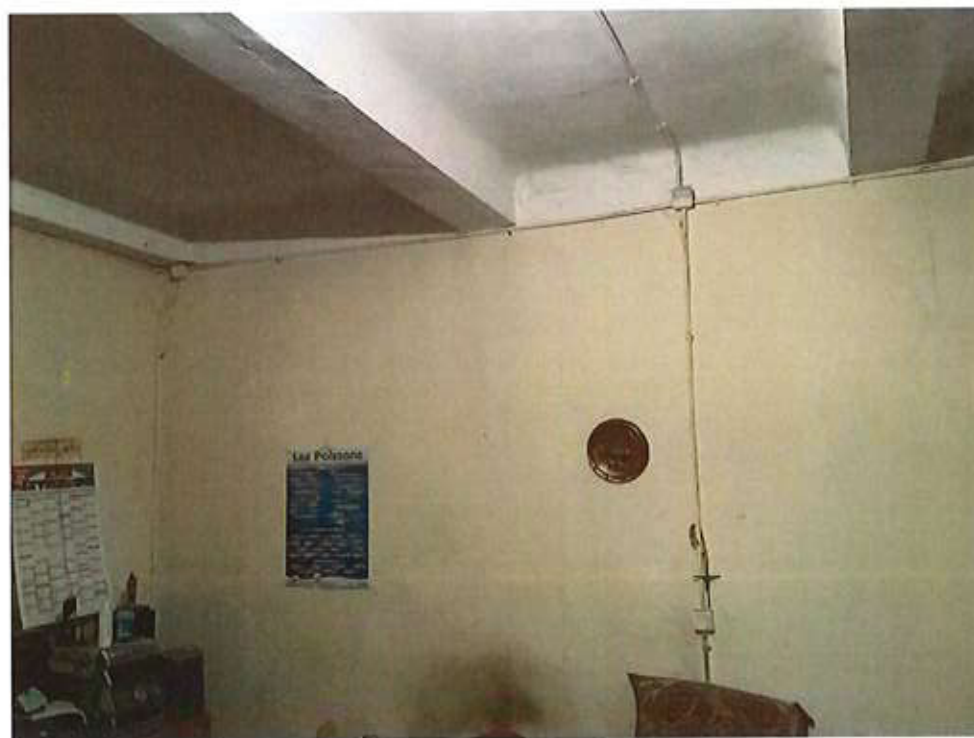
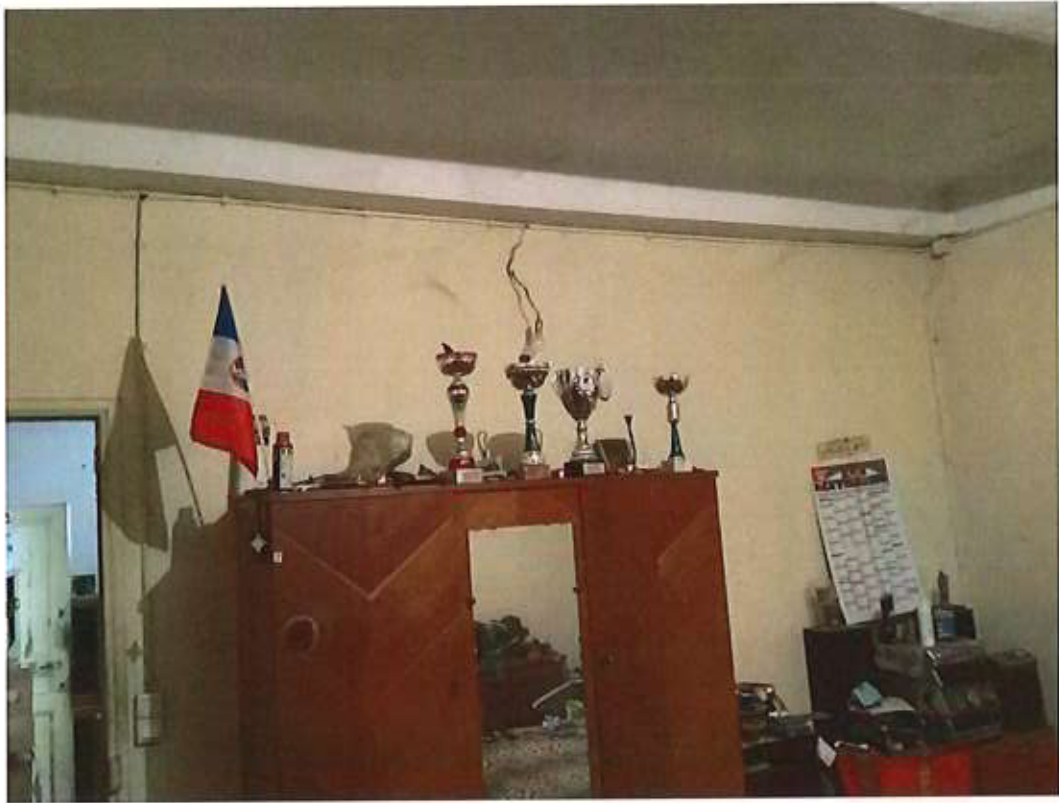
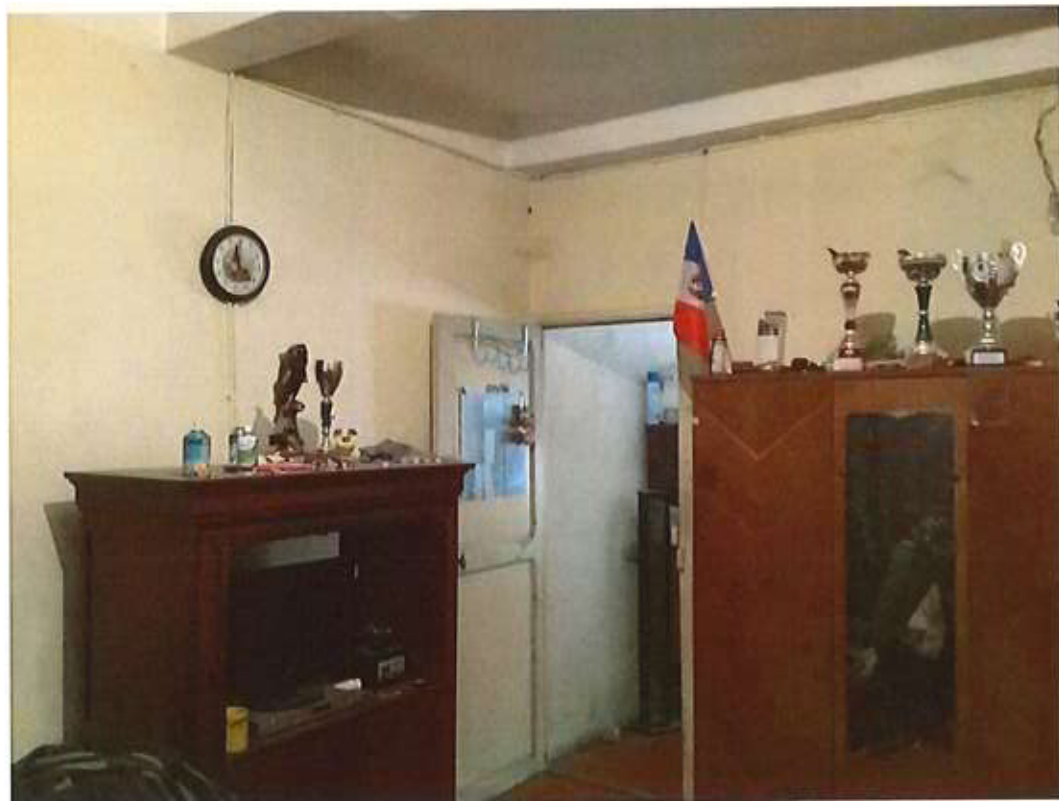
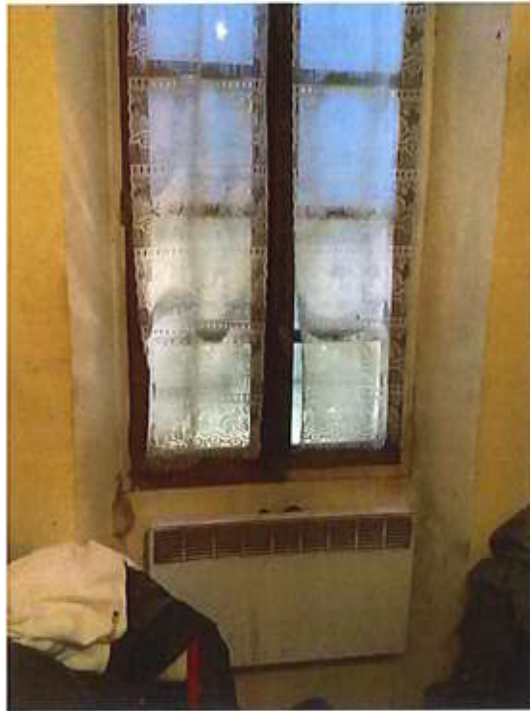
➤ CHAMBRE

Au sol, le carrelage est en bon état d'usage

Aux murs, la peinture est en mauvais état d'usage, à noter diverses traces d'occupation

Au plafond, la peinture est en mauvais état d'usage

Une fenêtre deux battants en état d'usage

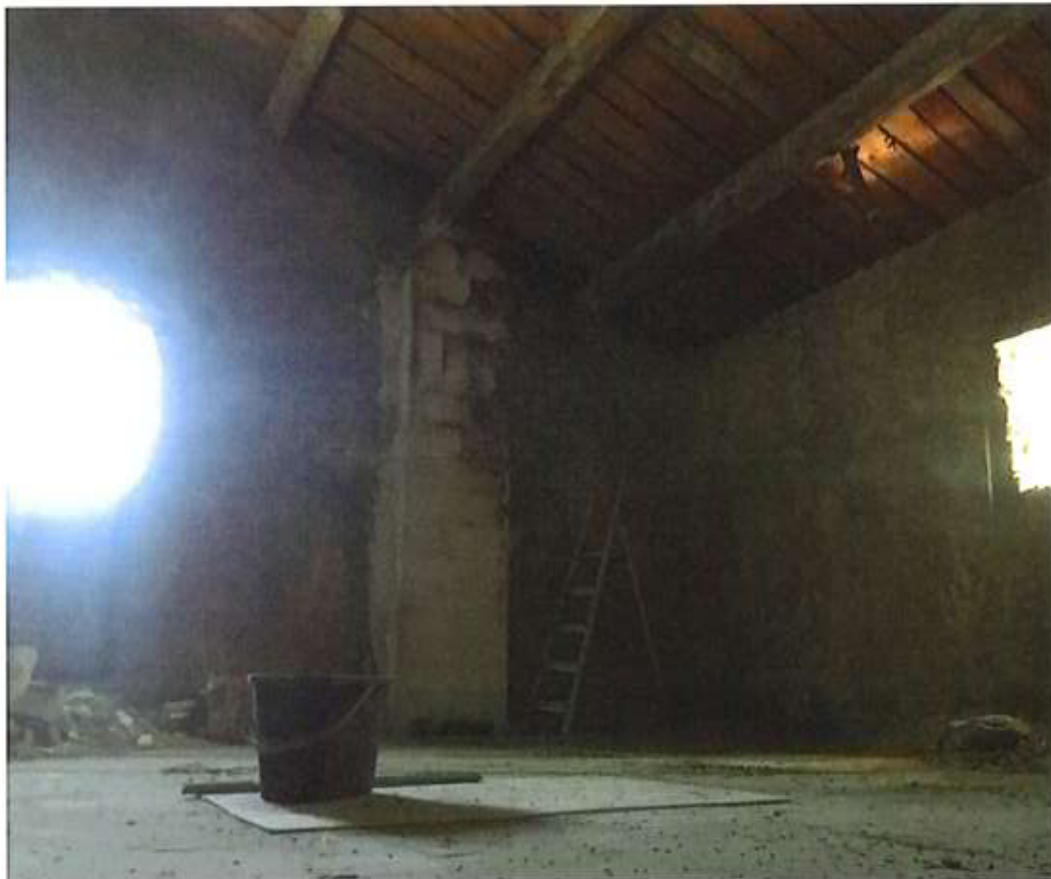
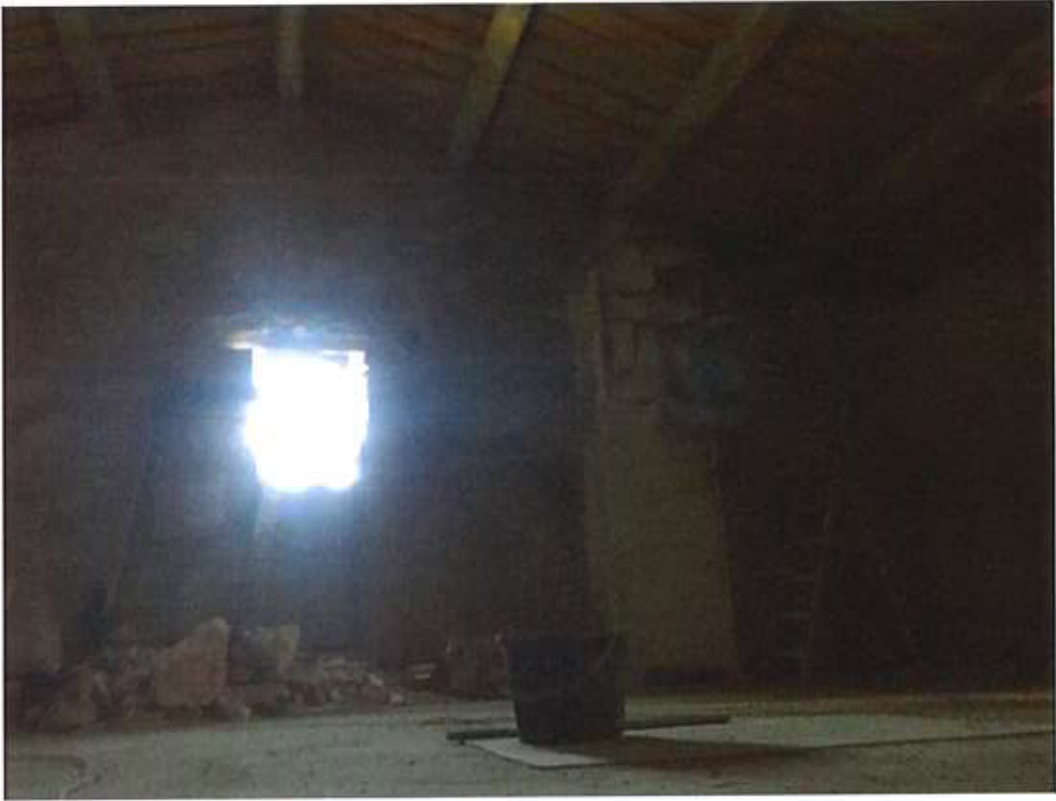
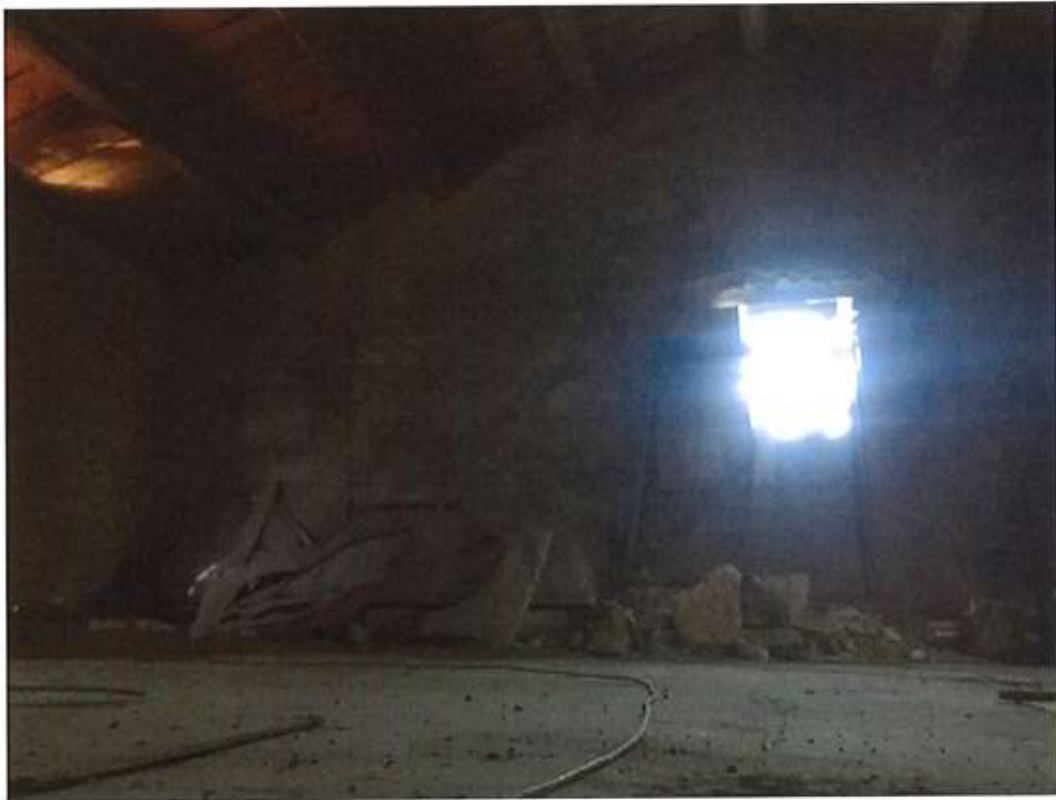
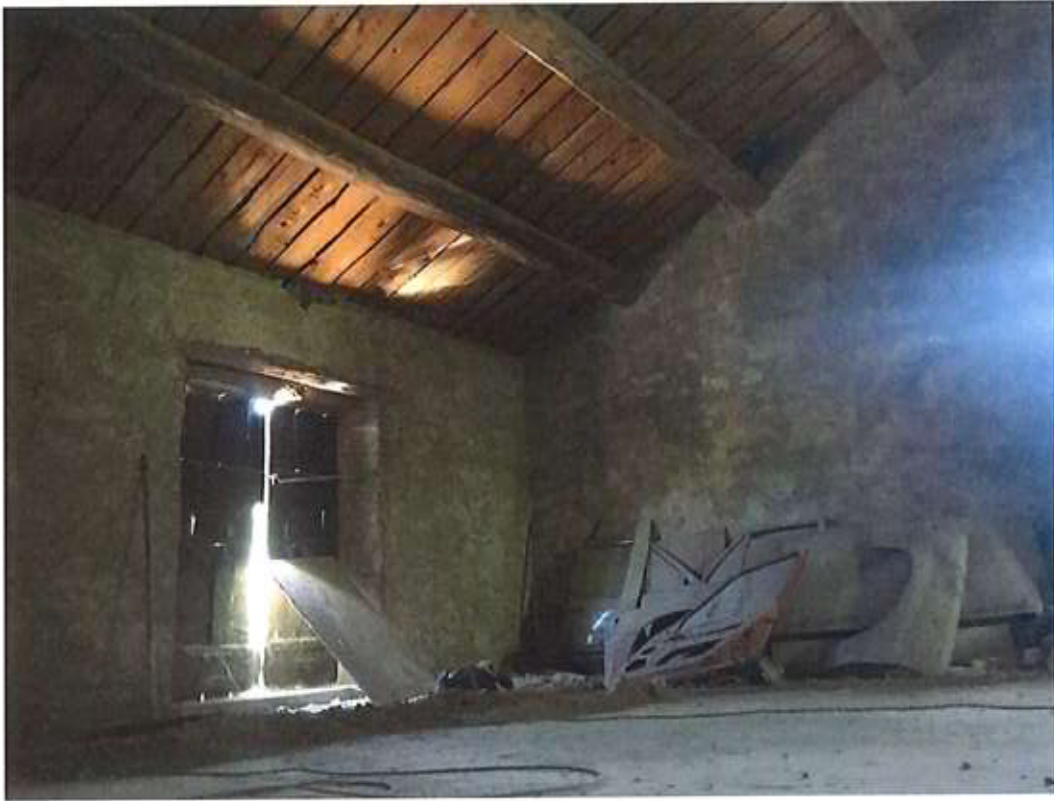
➤ COMBLES

Les combles sont en deux parties.

Le sol carrelé est très poussiéreux et sale

Les murs sont à l'état brut et en cours de rénovation

Au plafond poutres apparentes

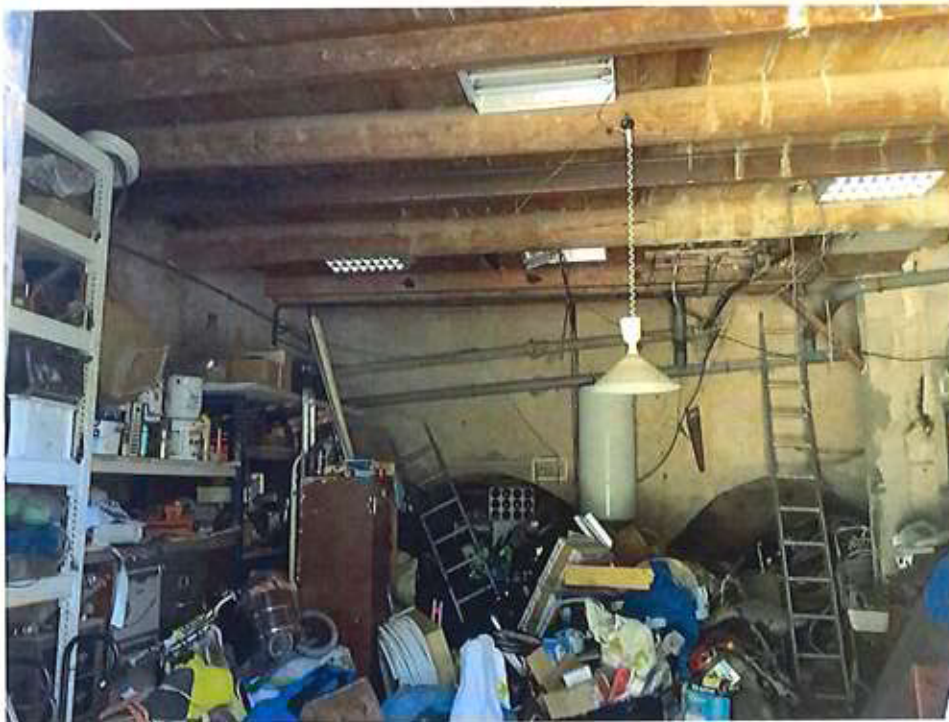
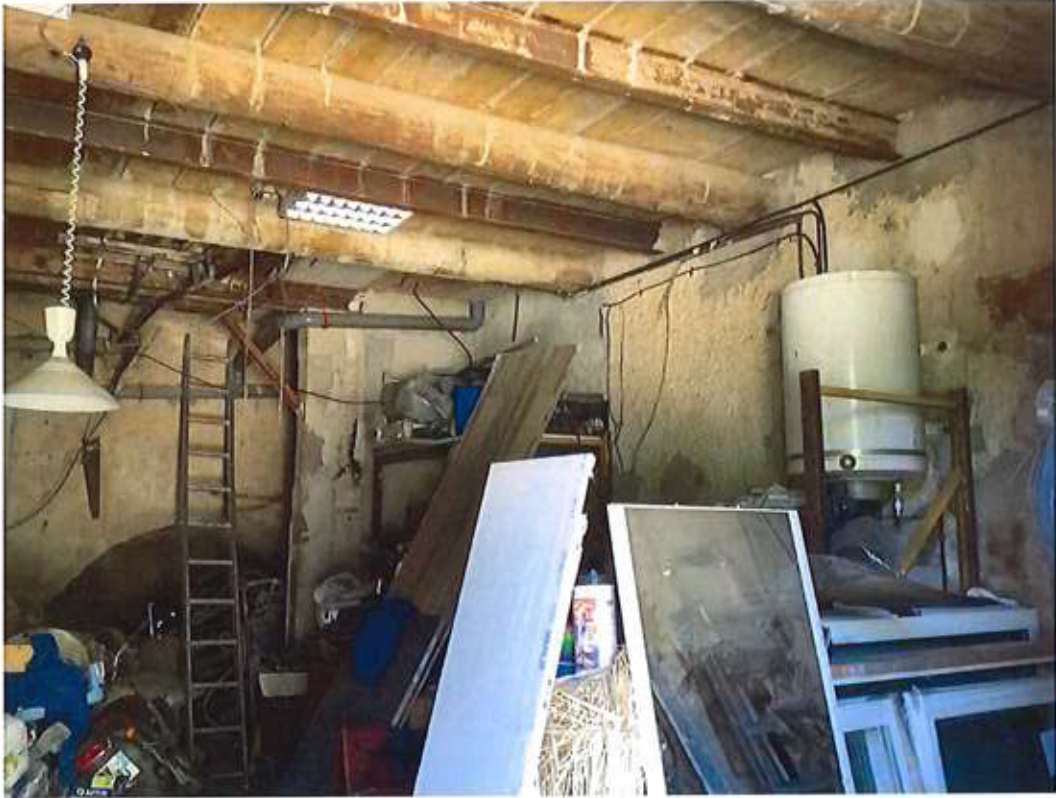
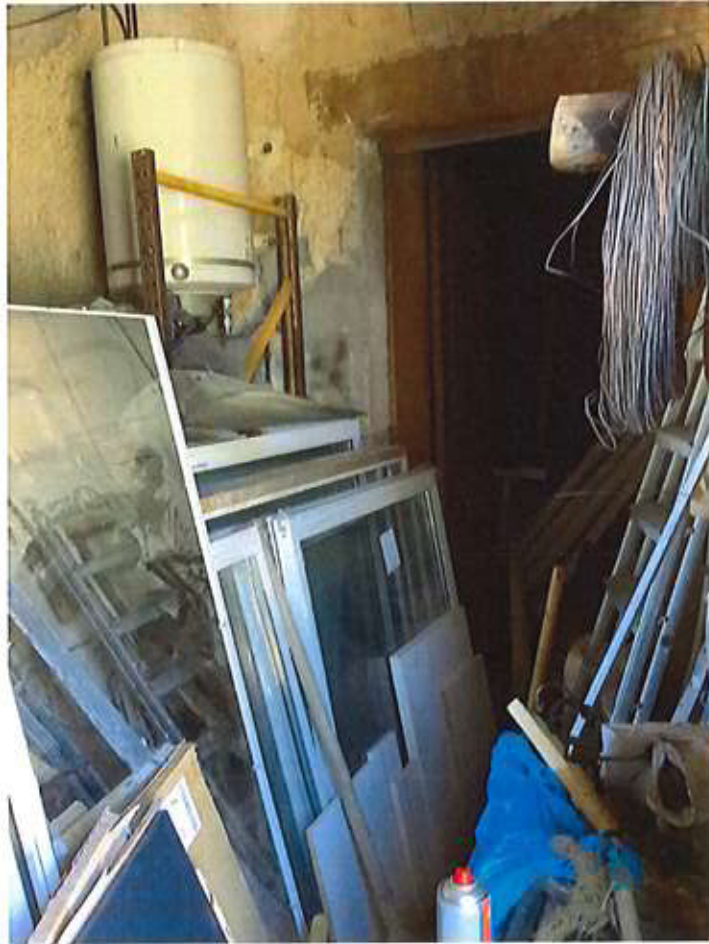
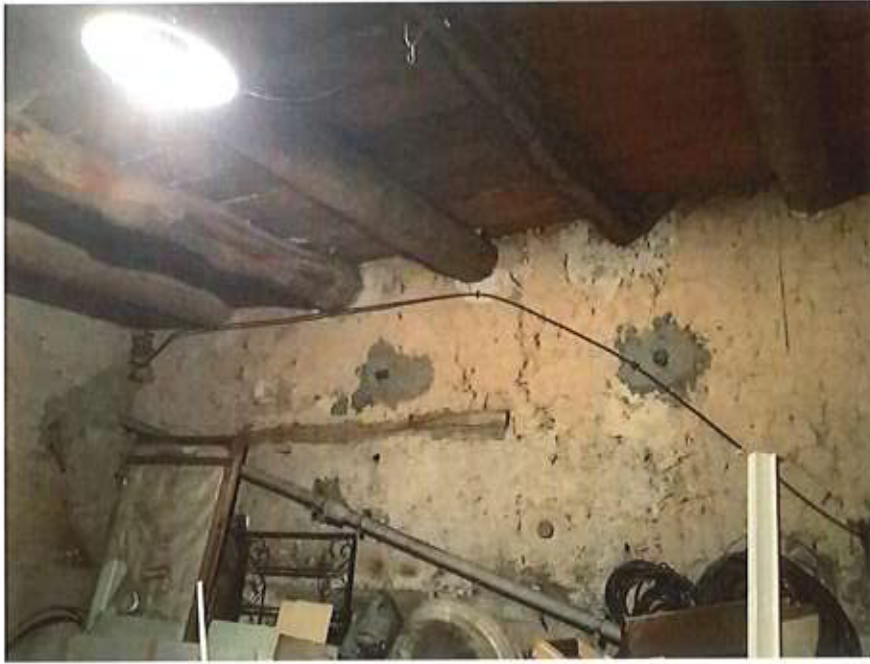
➤ **GARAGE**

Un garage en deux parties avec au fond une cave. Ces espaces sont très encombrés de divers matériaux, outillages (...)

Au sol et aux murs présence de béton brut

Au plafond poutres apparentes

Éclairage apparent en état de fonctionnement

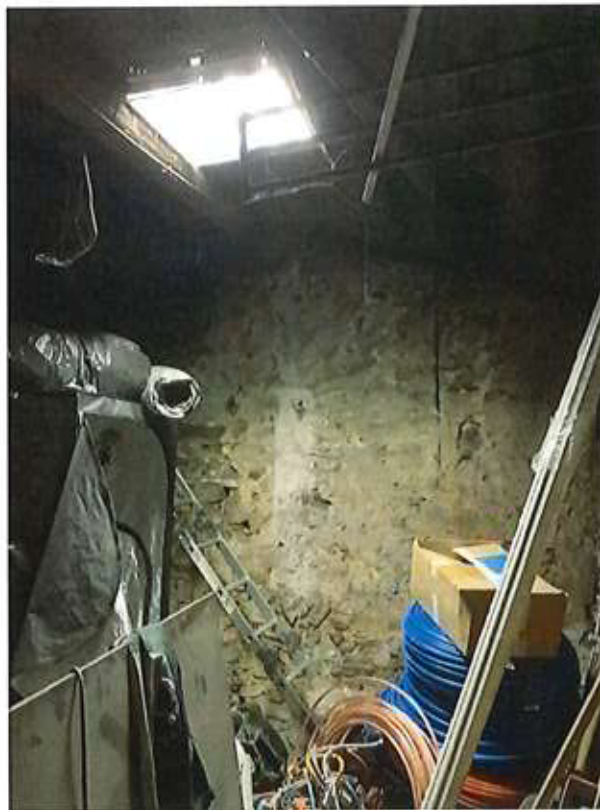
➤ CAVE

Une porte d'accès en mauvais état  
Au sol et aux murs présence de béton brut  
Au plafond poutres apparentes  
Éclairage apparent en état de fonctionnement

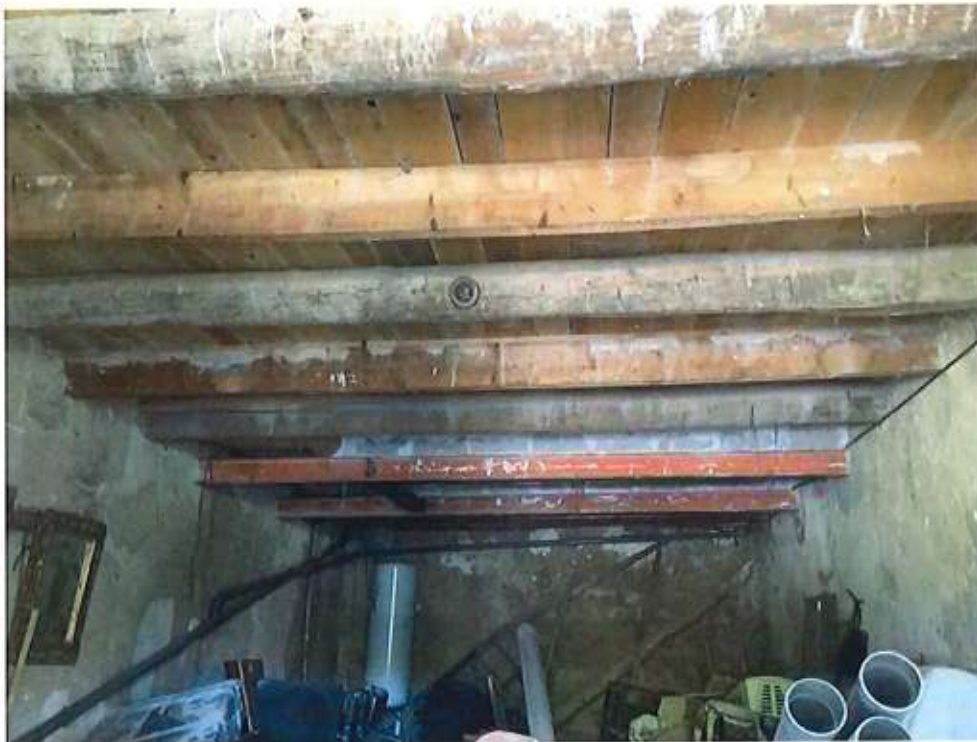
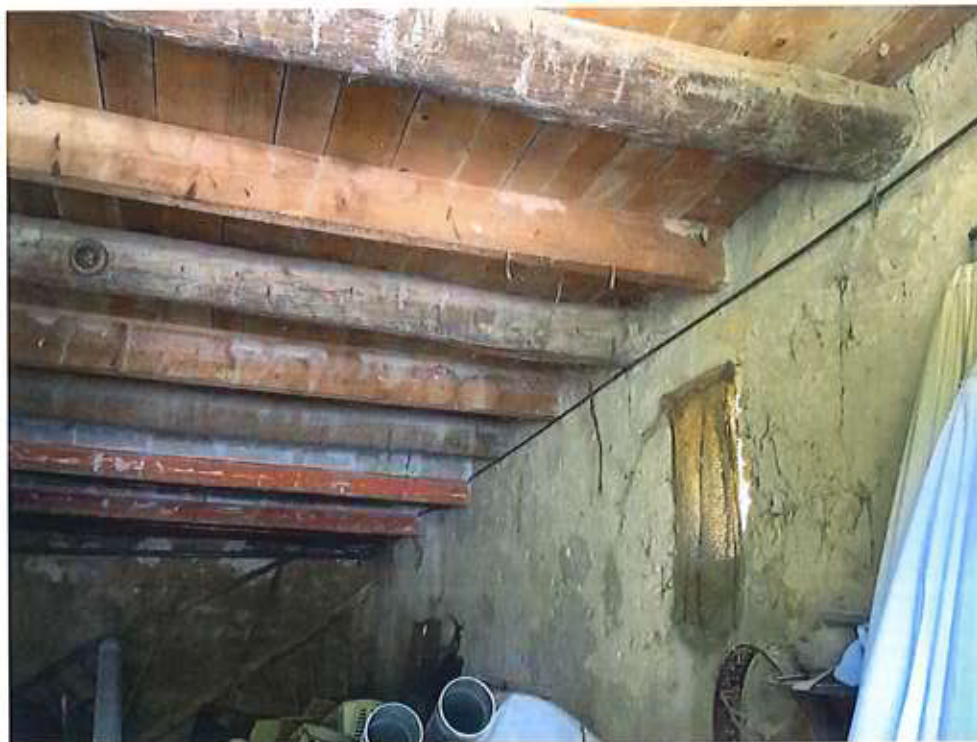
➤ 3<sup>ème</sup> GARAGE

Une porte d'accès en mauvais état  
Au sol et aux murs présence de béton brut  
Au plafond poutres apparentes  
Une ouverture sur l'extérieur,
