## **PROCES VERBAL DE CONSTAT**

LE TROIS JUILLET  
DEUX MILLE VINGT  
DE 8h45 à 09h15

**SEIZE JUILLET DEUX MILLE VINGT  
Route du Cannet - Quartier Valbrillant  
13590 MEYREUIL**

Nous avons procédé à la description exacte et détaillée du bien appartenant à Monsieur Sébastien DEVEZE sis Route du Cannet - Quartier Valbrillant – 13590 MEYREUIL

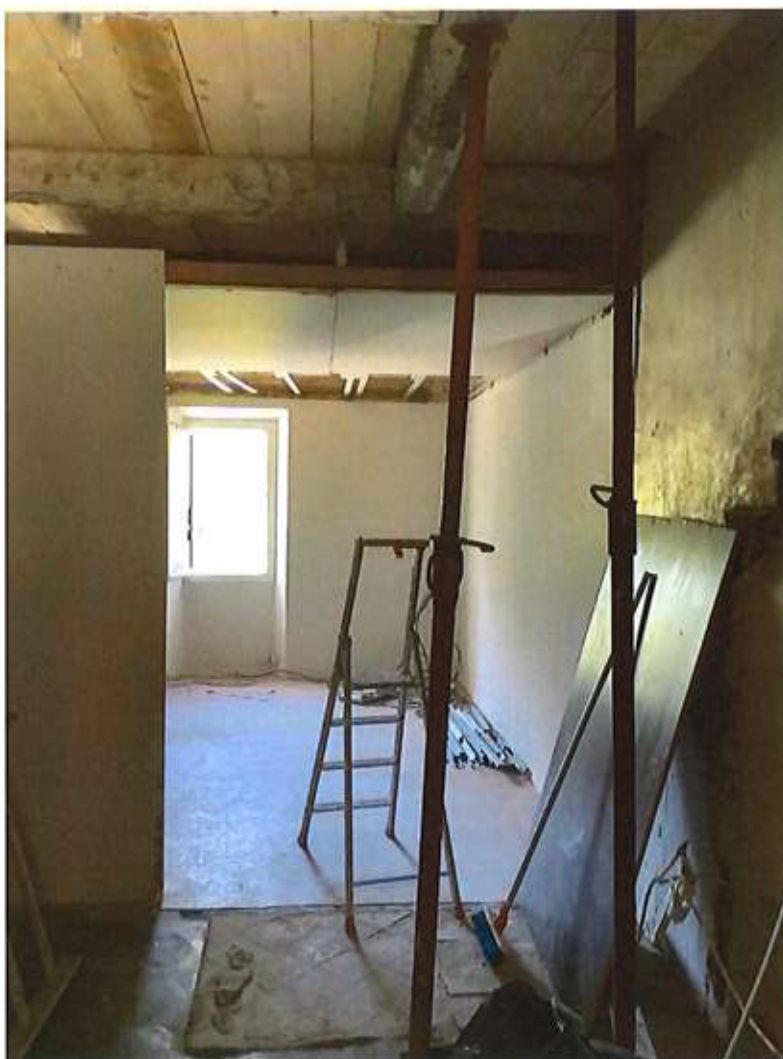
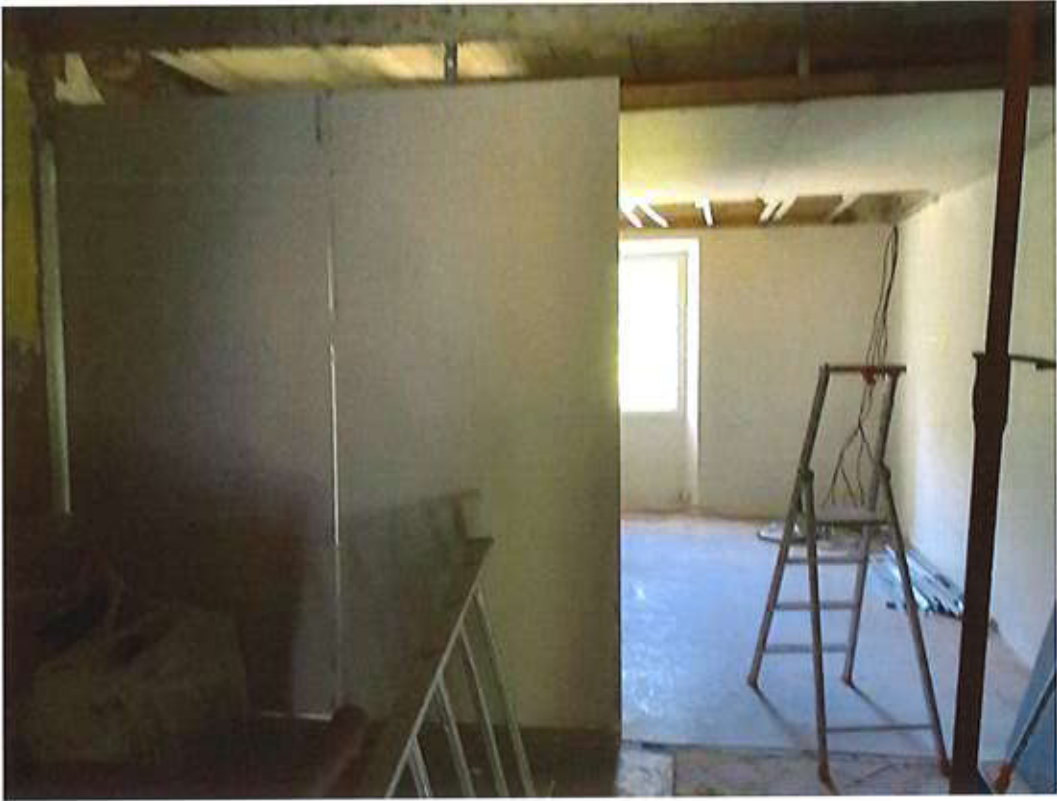
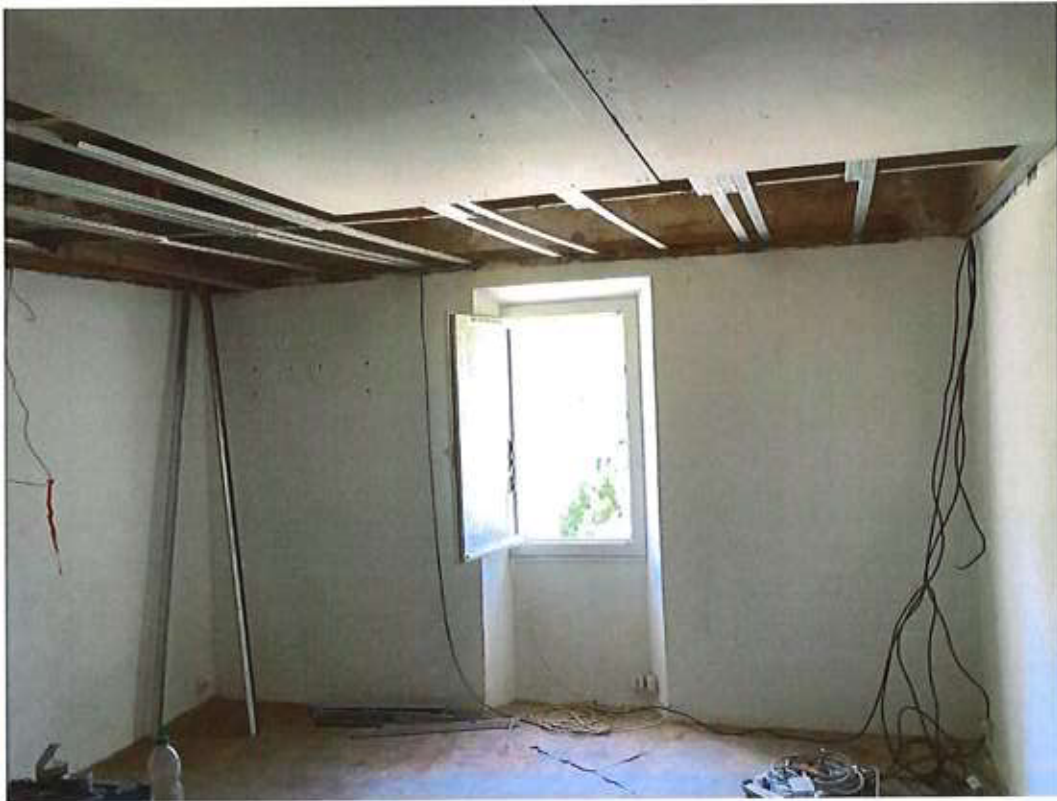
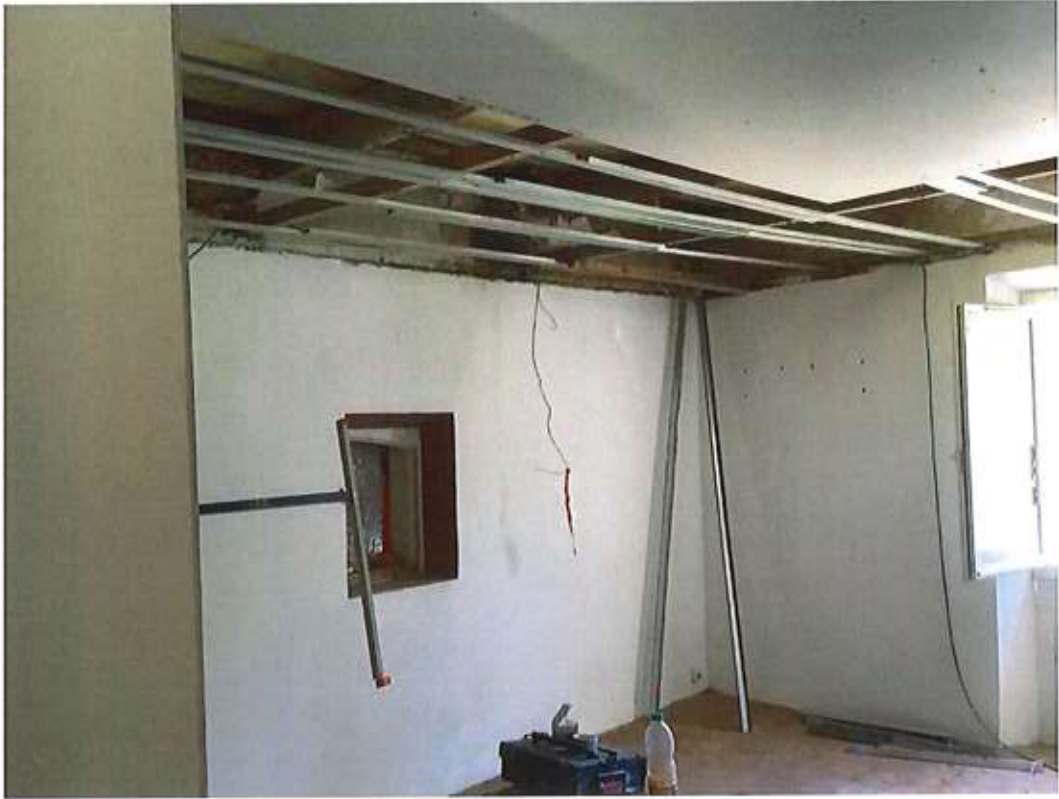
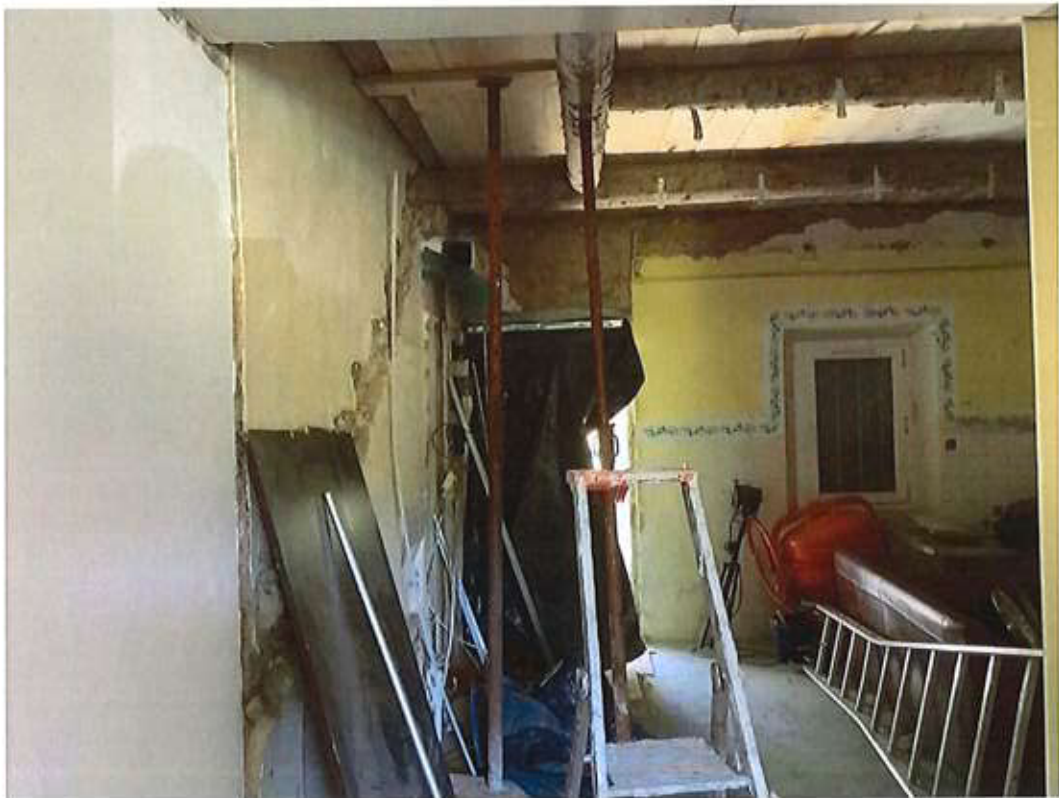
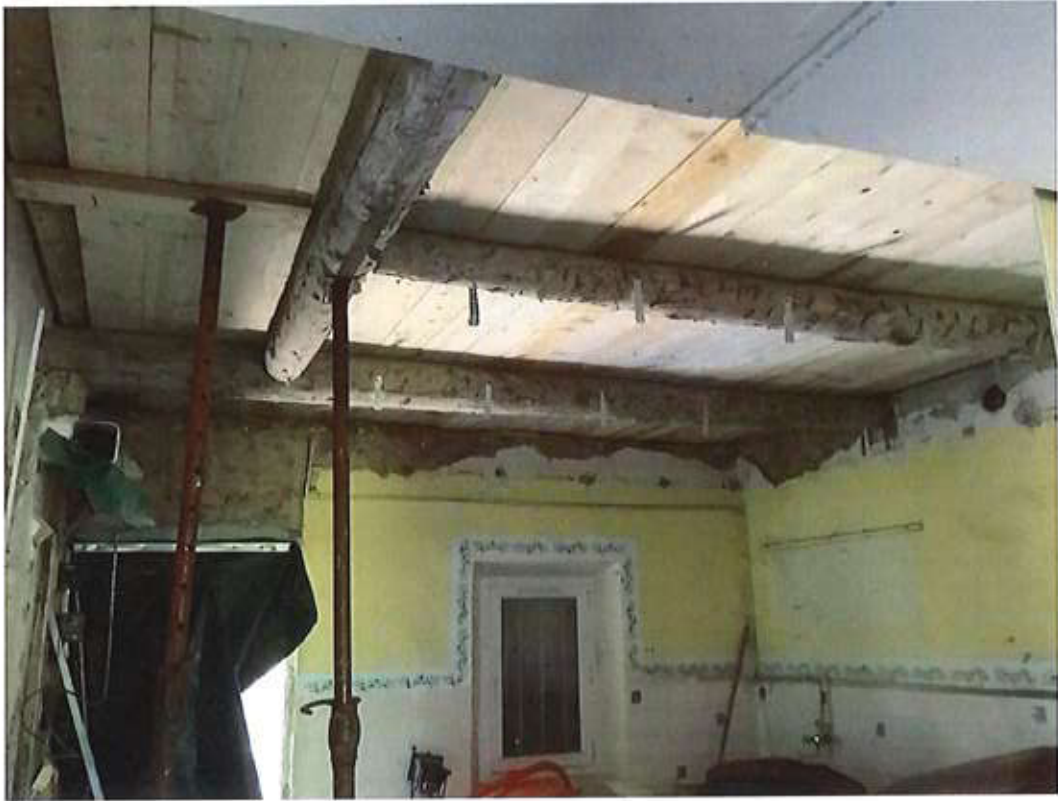
### TROISIEME APPARTEMENT

Ce dernier est en cours de rénovation. Monsieur DEVEZE nous précise qu'il n'est pas habité.

Au sol, présence de lino et carrelage rustique en mauvais état  
Aux murs, pierres apparente, placo, peinture en état d'usage,  
Au plafond plancher et faux plafond en cours de rénovation

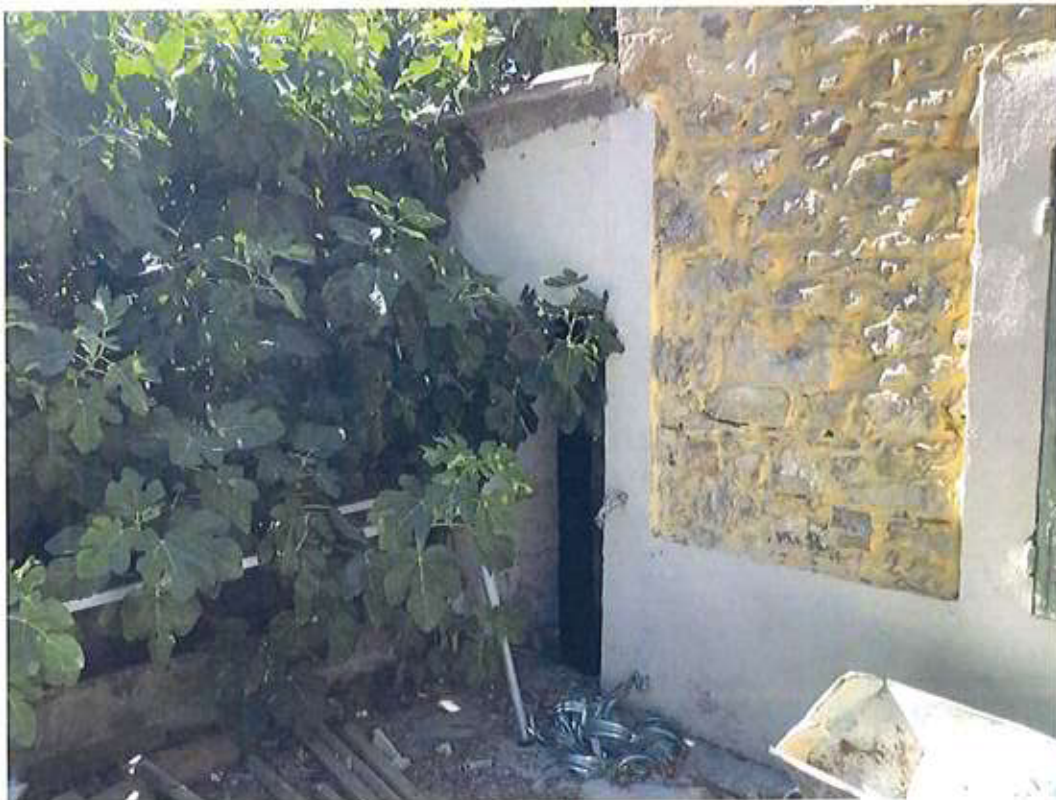
➤ **ABRIS DE JARDIN**

Ce dernier est très encombré de divers objets, matériaux (...)

La porte est en très mauvais état.

Local à l'état brut avec présence de tôle au plafond.
