PROCES-VERBAL DE DESCRIPTION

LE VENDREDI VINGT ET UN JUILLET DEUX MILLE VINGT TROIS à partir de onze heures trente minutes.

L'immeuble est situé à proximité du centre de MONTLUCON face à l'entrée du lycée Madame de STAEL et près de l'hôpital.

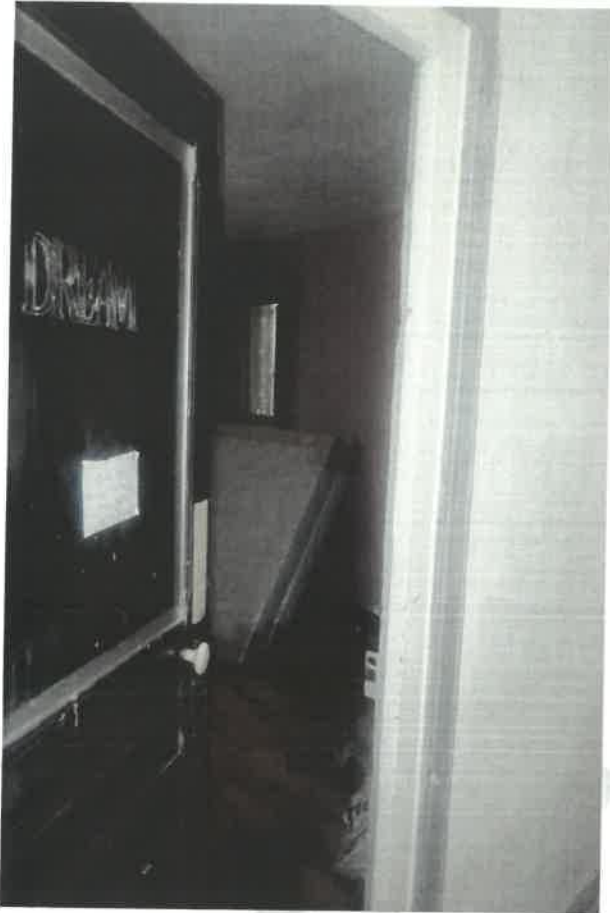
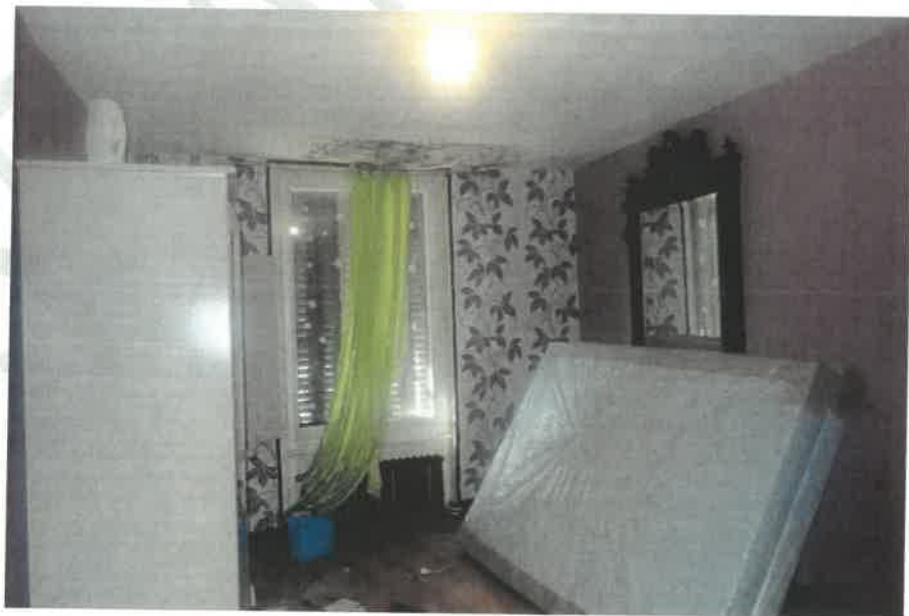
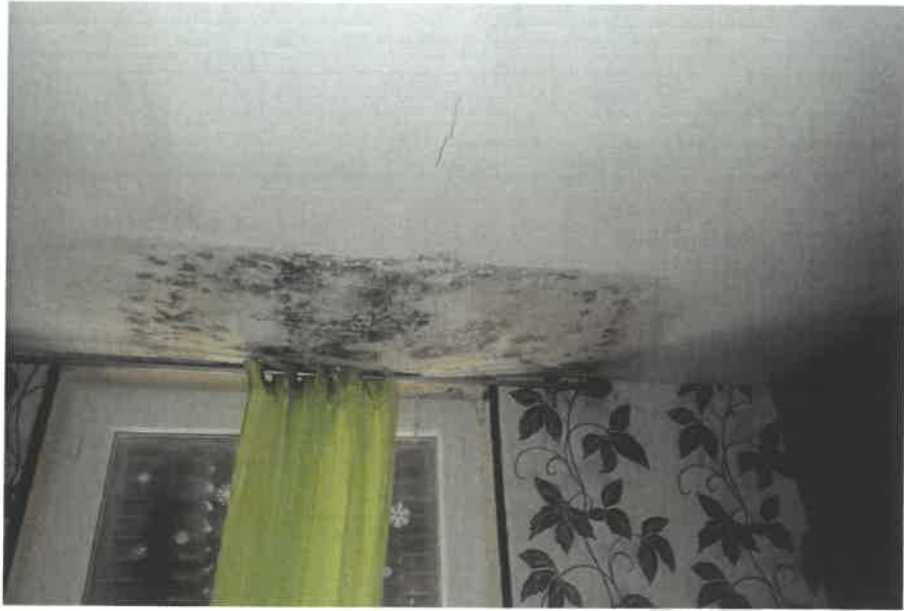
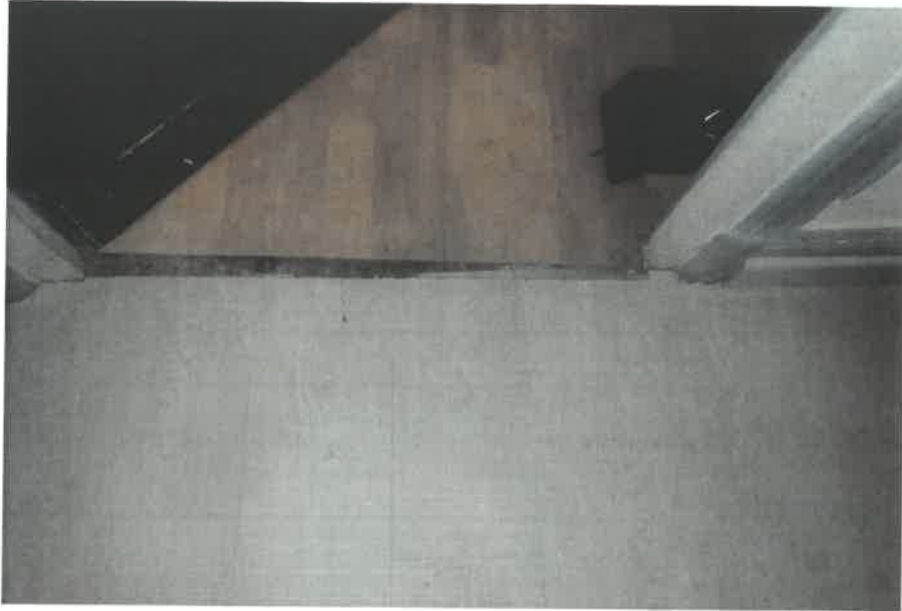
Chambre

Vis-à-vis de la fenêtre le plafond est affaissé.

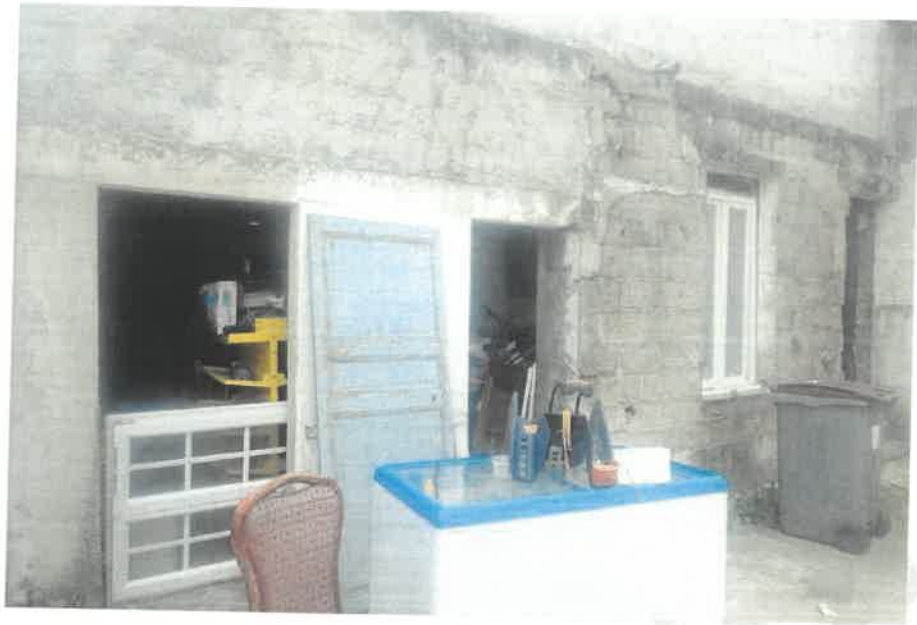
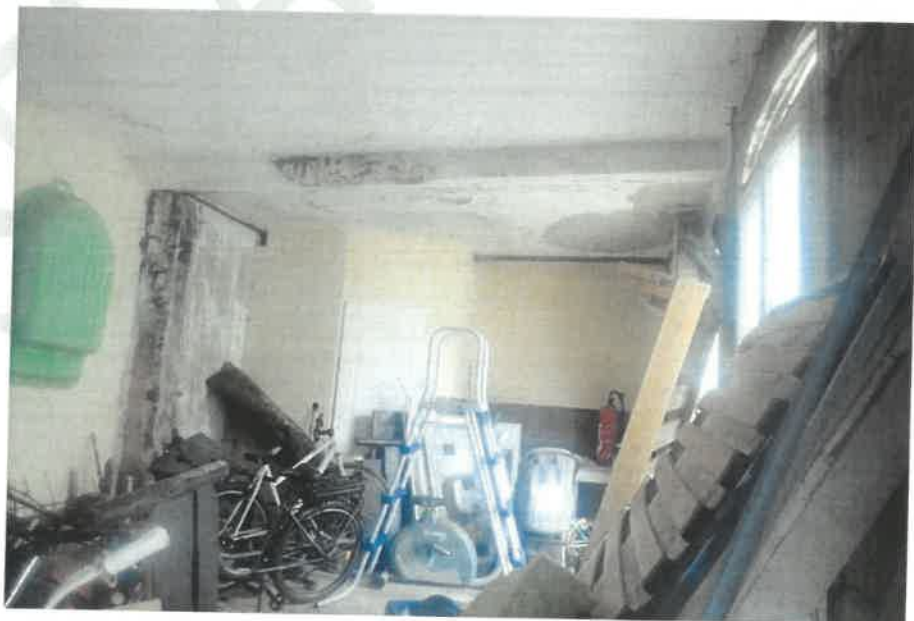
Remises

La remise est surmontée de murs en parpaings récents. Cette construction n'est pas couverte.
