PROCES VERBAL DESCRIPTIF

Nous nous sommes rendus ce jour : 14 avenue Eugène Julien / Impasse des Restanques-13600 CEYRESTE

Ce bien est situé 14 avenue Eugène Julien 13600 CEYRESTE, cadastré SECTION BH N°100 – LIEUDIT SIMAREGRE – d'une contenance de 9 ares et 47 centiares.

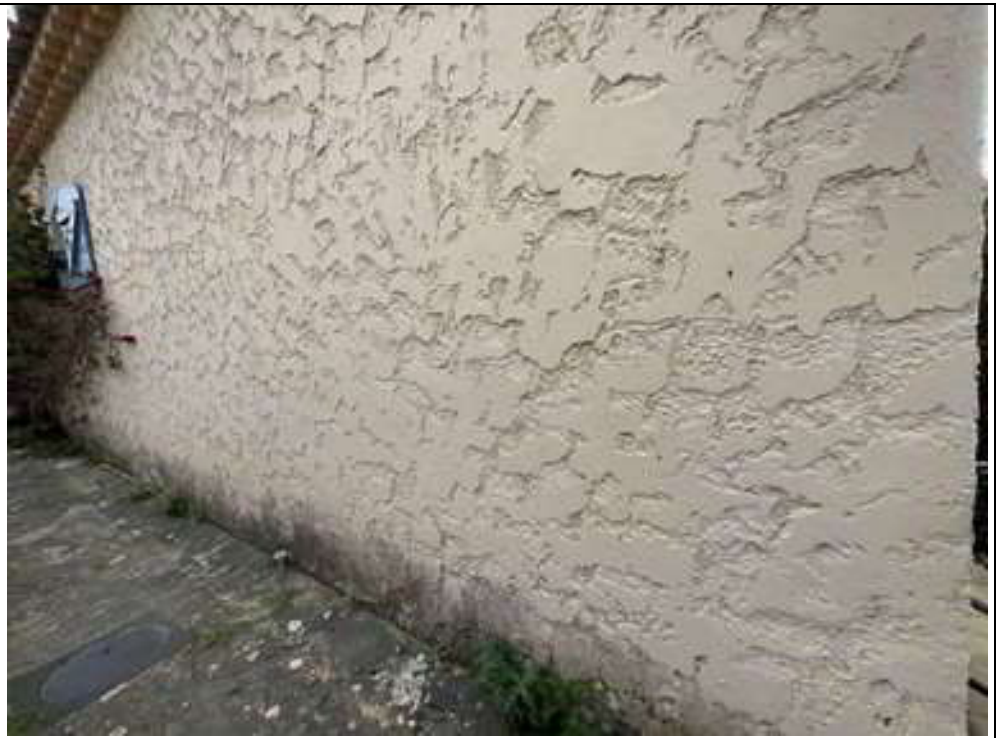
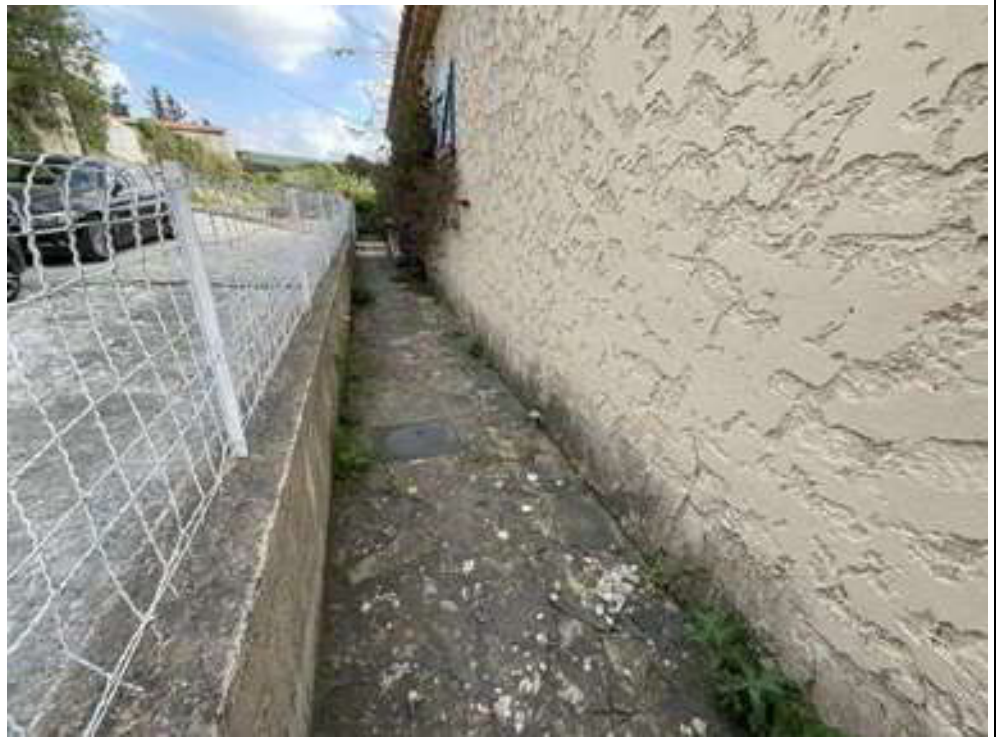
Les façades en crépi sont en bon état. Quelques traces foncées sont visibles en partie basse.

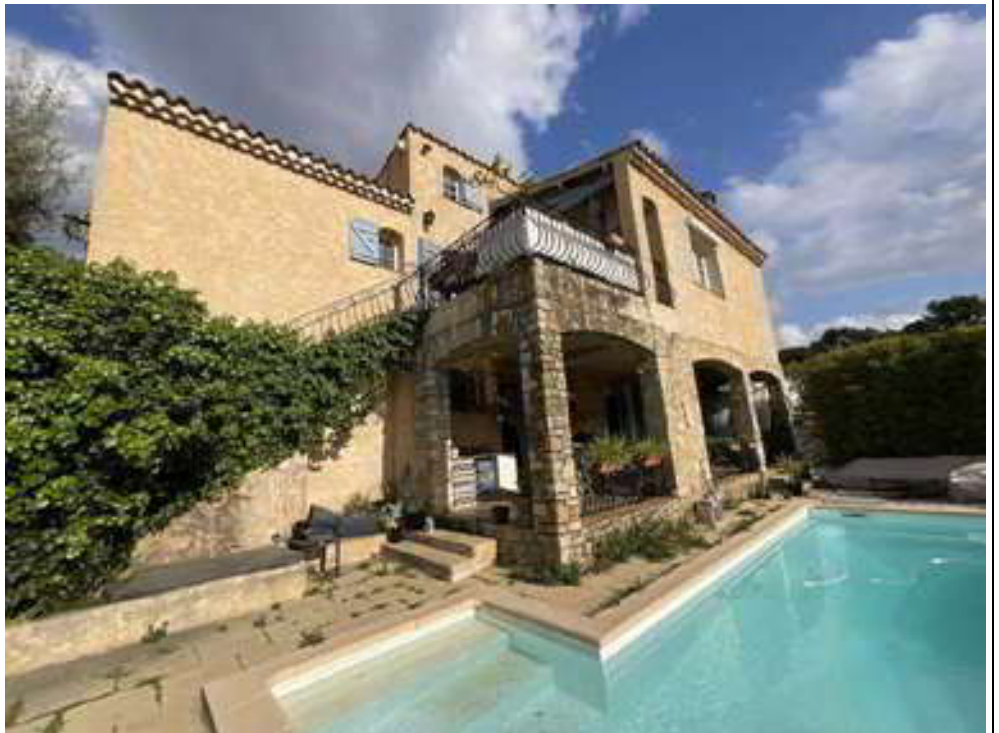
Nous notons des fissures en soubassement de la terrasse du RDC.

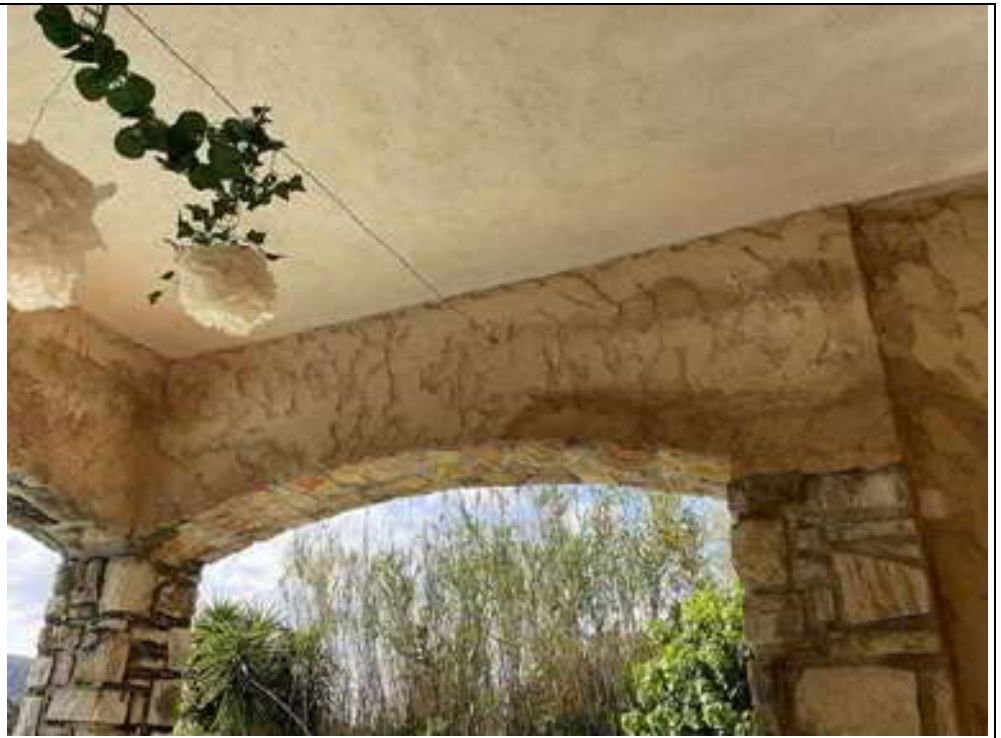
Une fissure est visible au-dessus d'une voute.

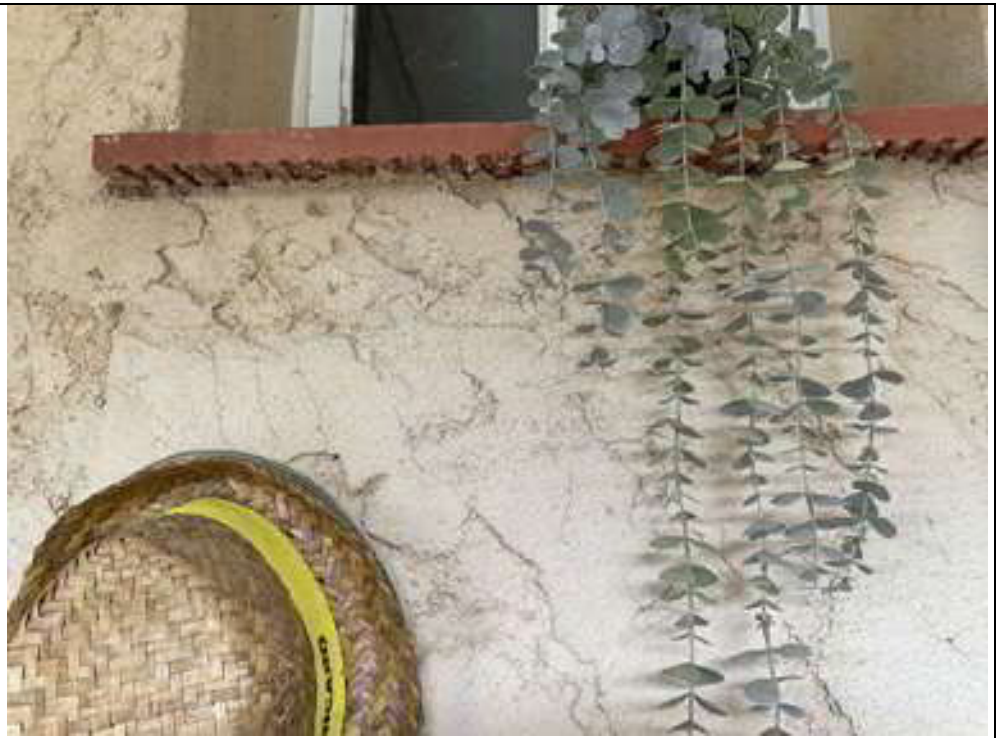
Quelques microfissures sont visibles au-dessous d'une des fenêtres en façade.

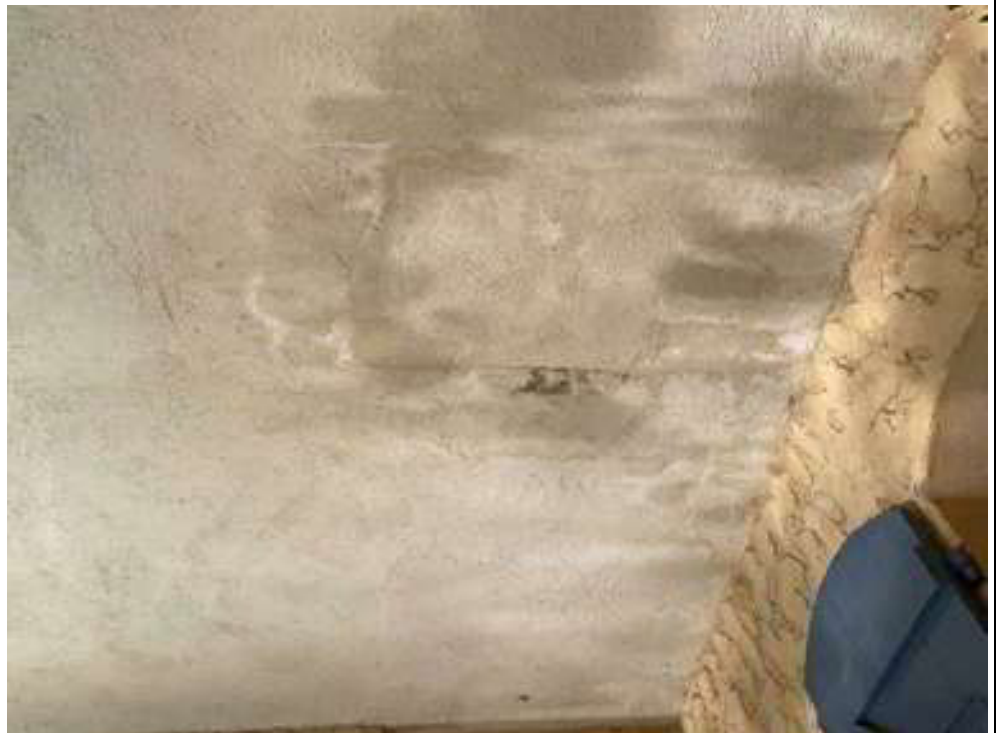
Quelques traces jaunâtres sont visibles en plafond également.

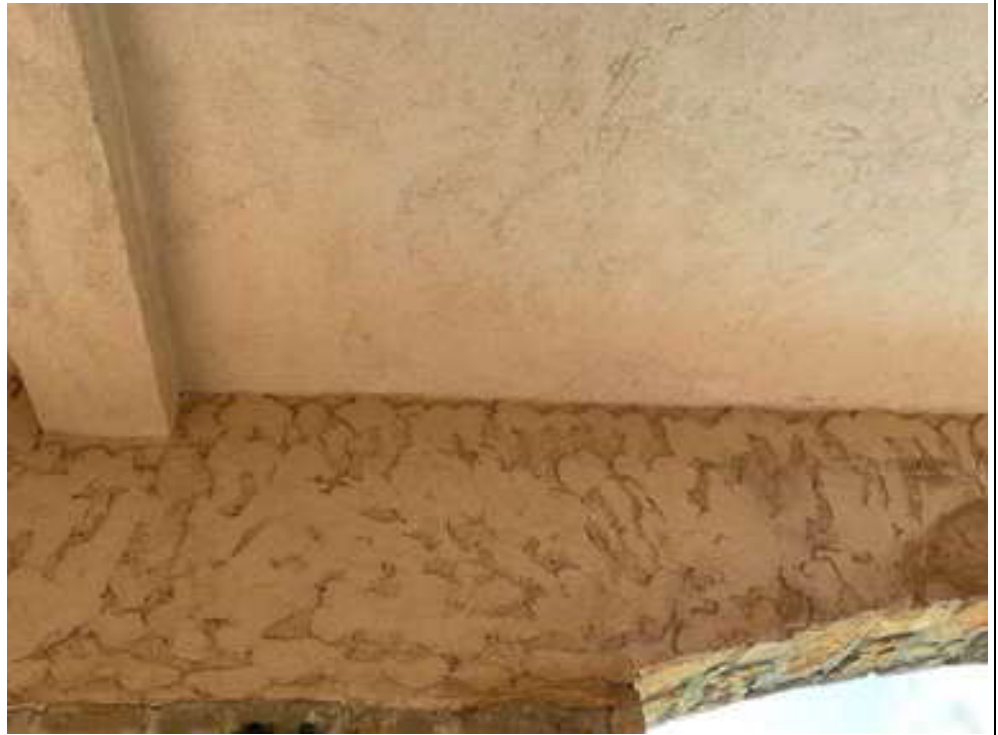
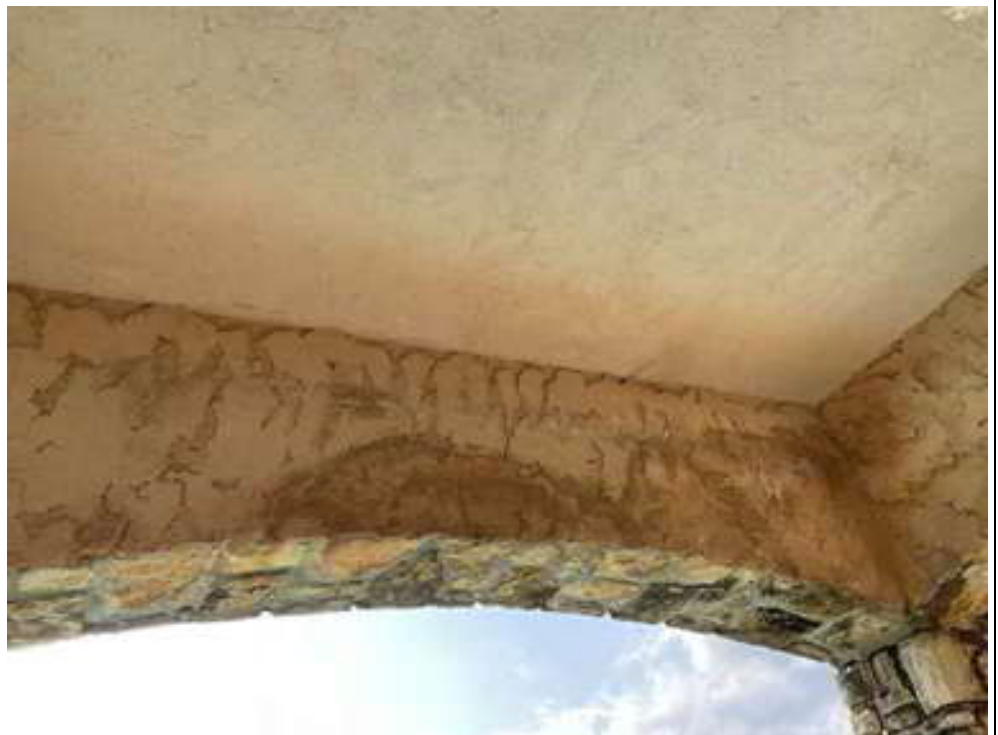
Une importante fissure horizontale est visible au-dessus des voutes, côté piscine.

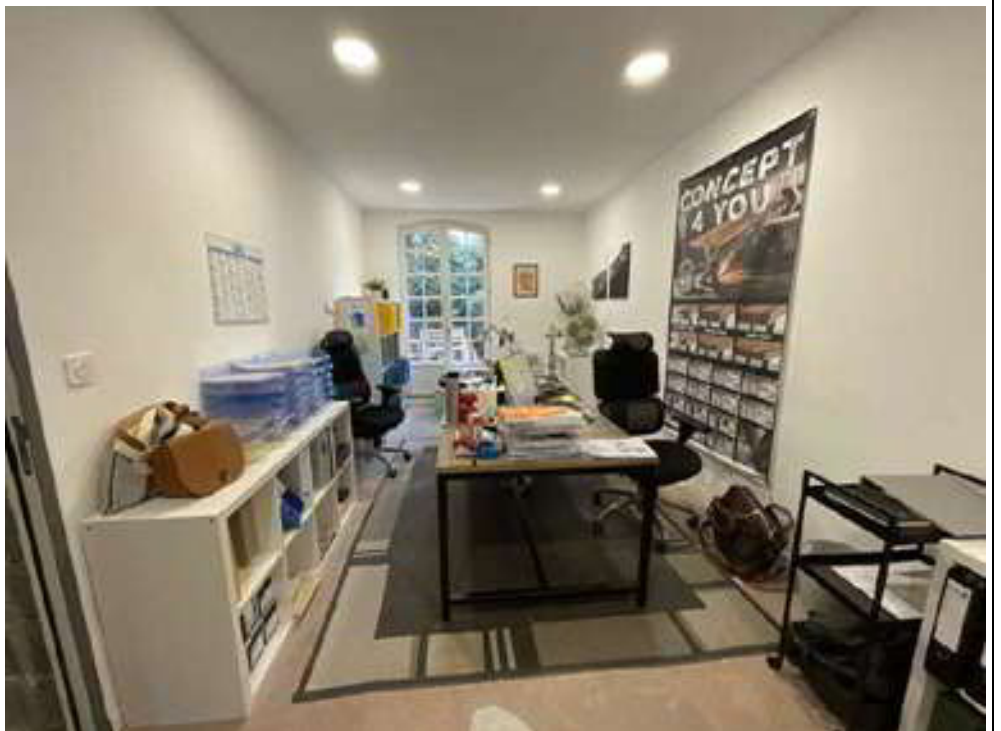
La dalle de sol est en mauvais état et fissurée.

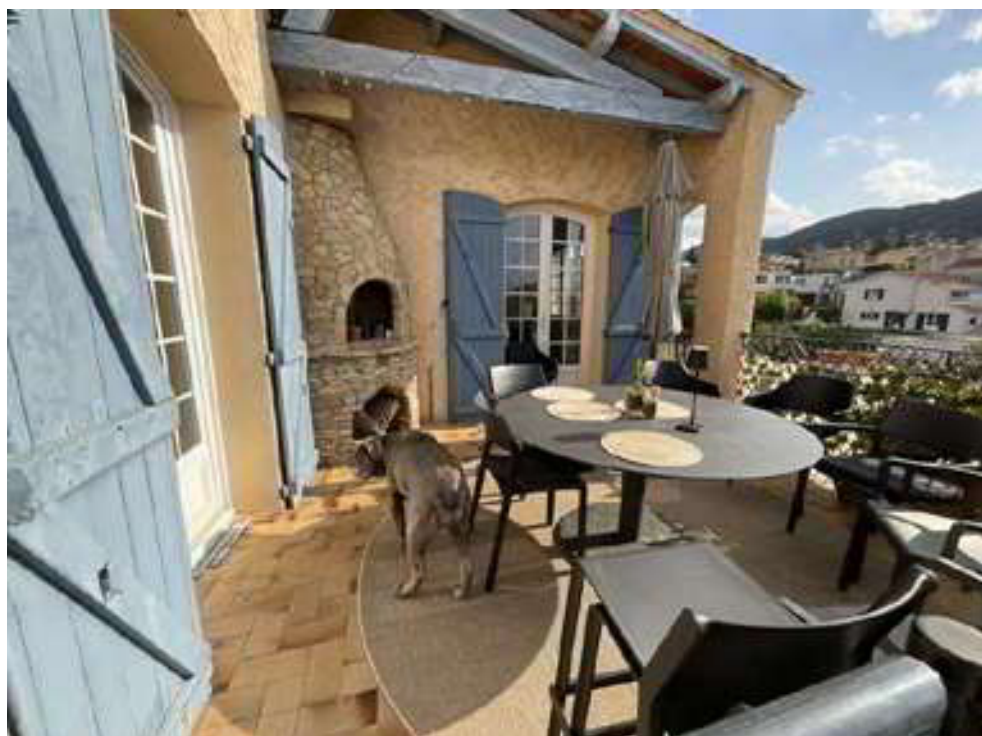
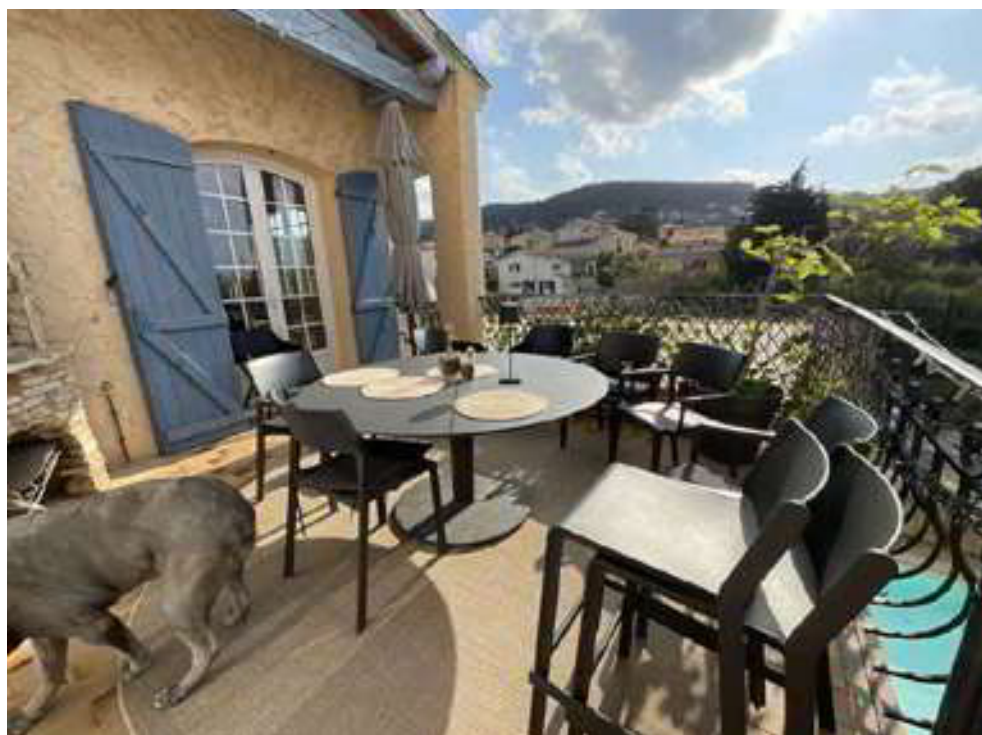
Une importante fissure est visible à proximité de la porte-fenêtre donnant accès à la salle à manger intérieure.

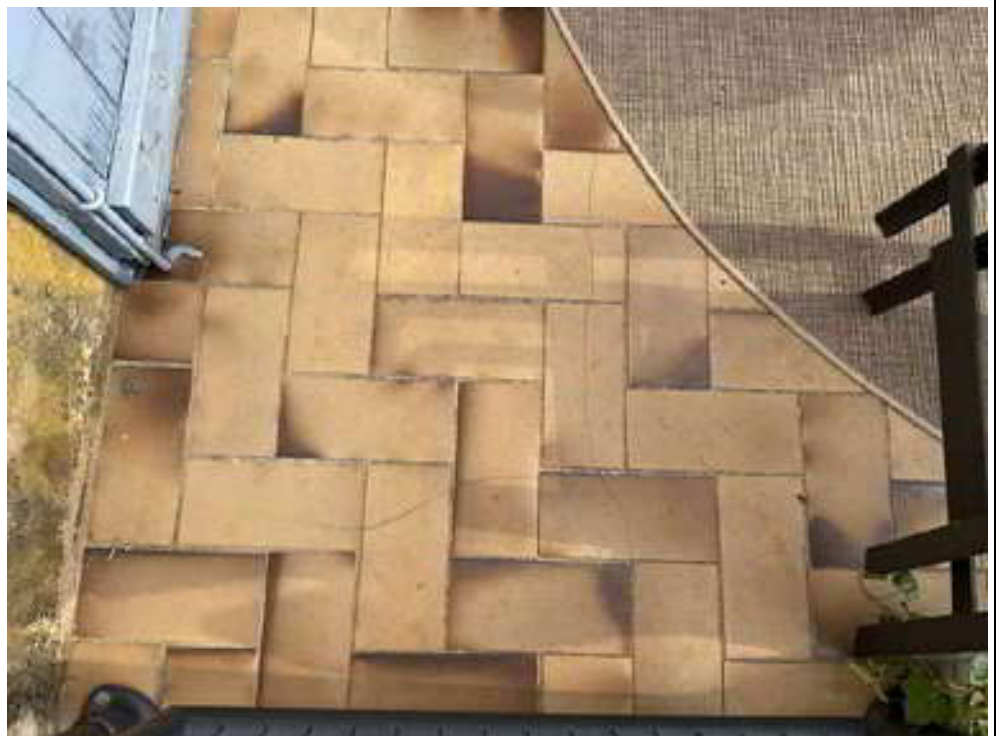
Quelques fissures sont visibles au sol par endroits.

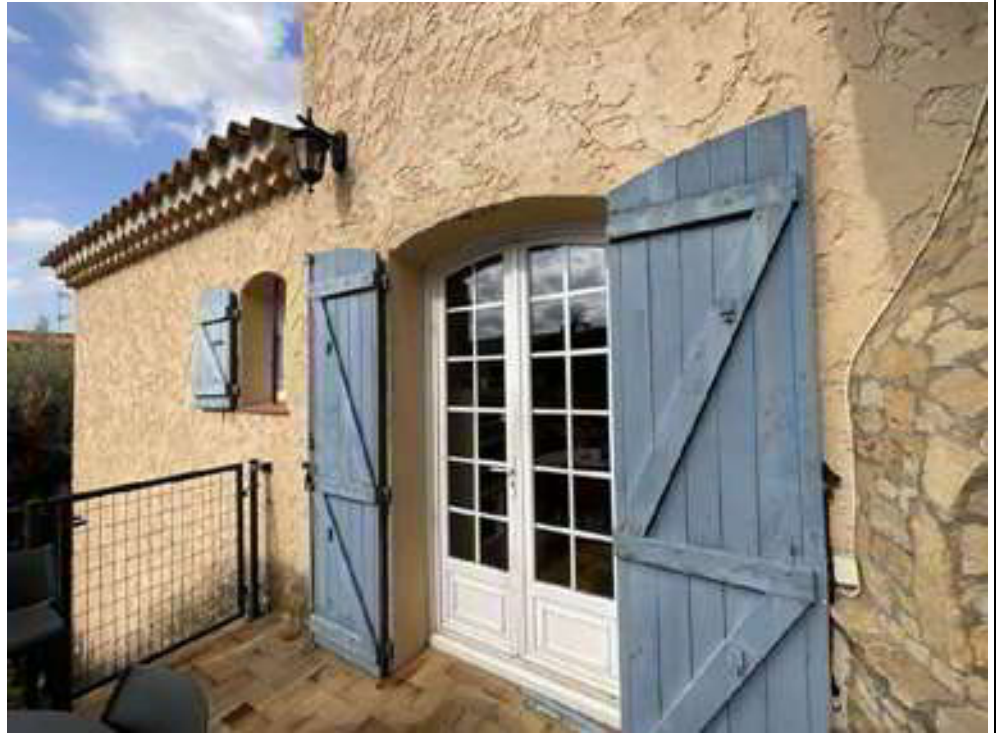
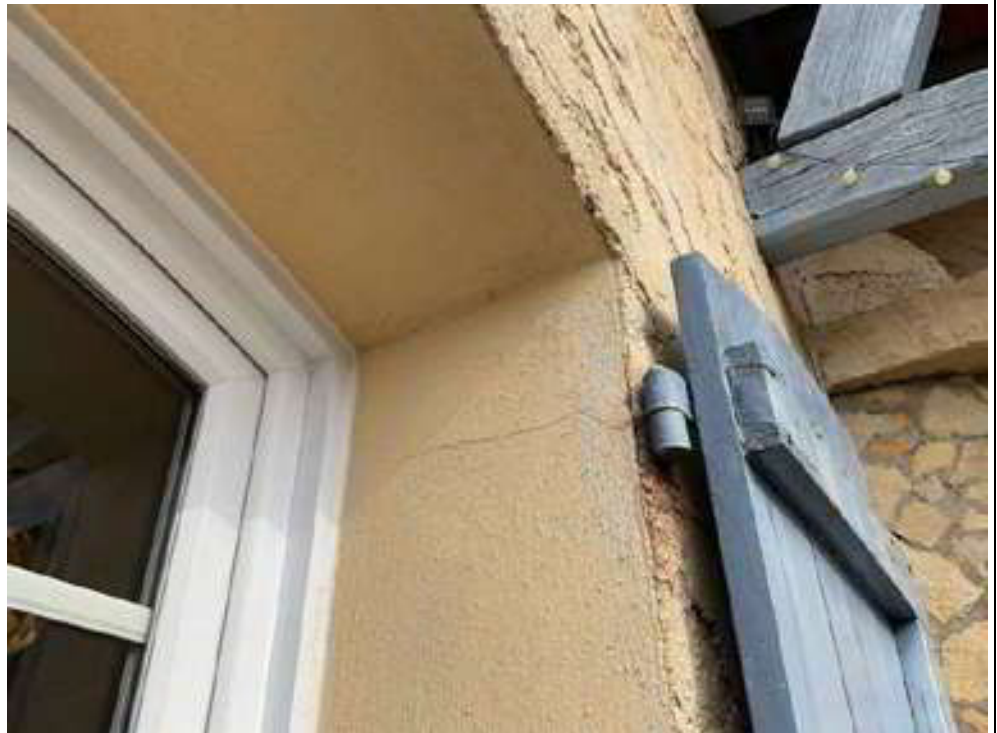
Des fissures sont également visibles à proximité de la porte-fenêtre

donnant accès à la cuisine et en partie basse également.
