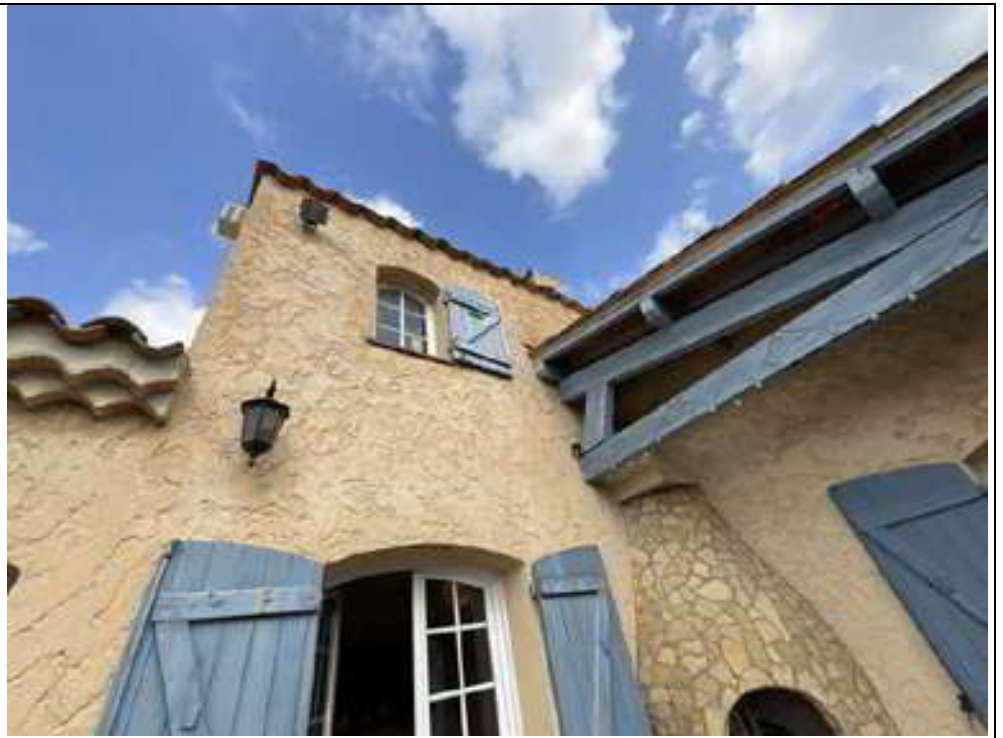
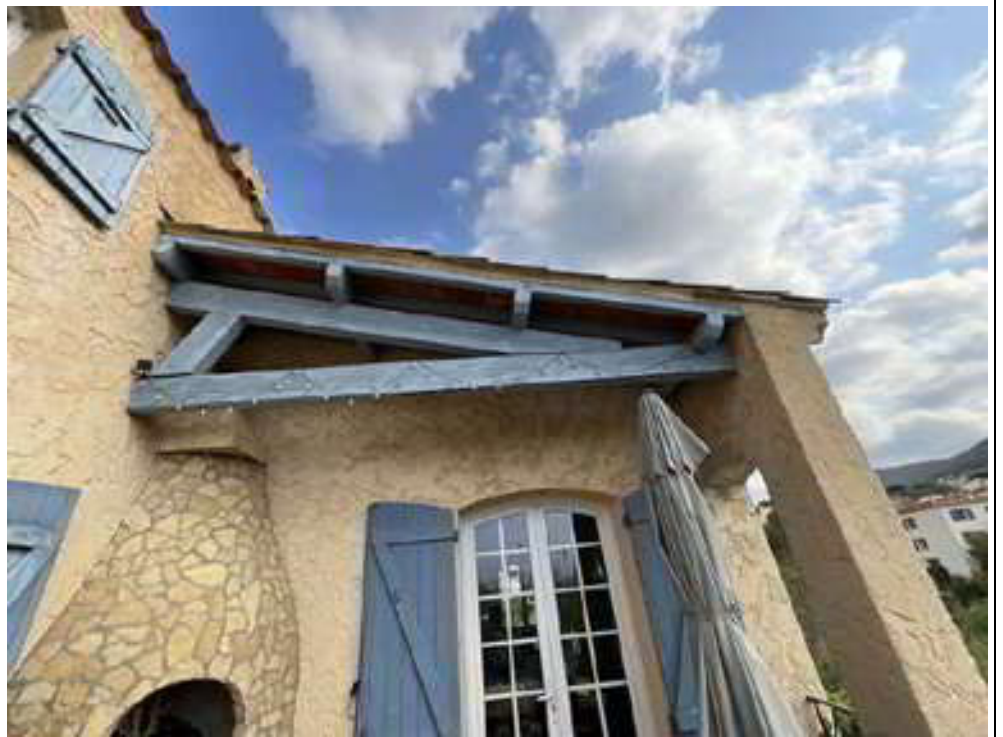
Une fissure est également visible en bout de pente de tuiles.

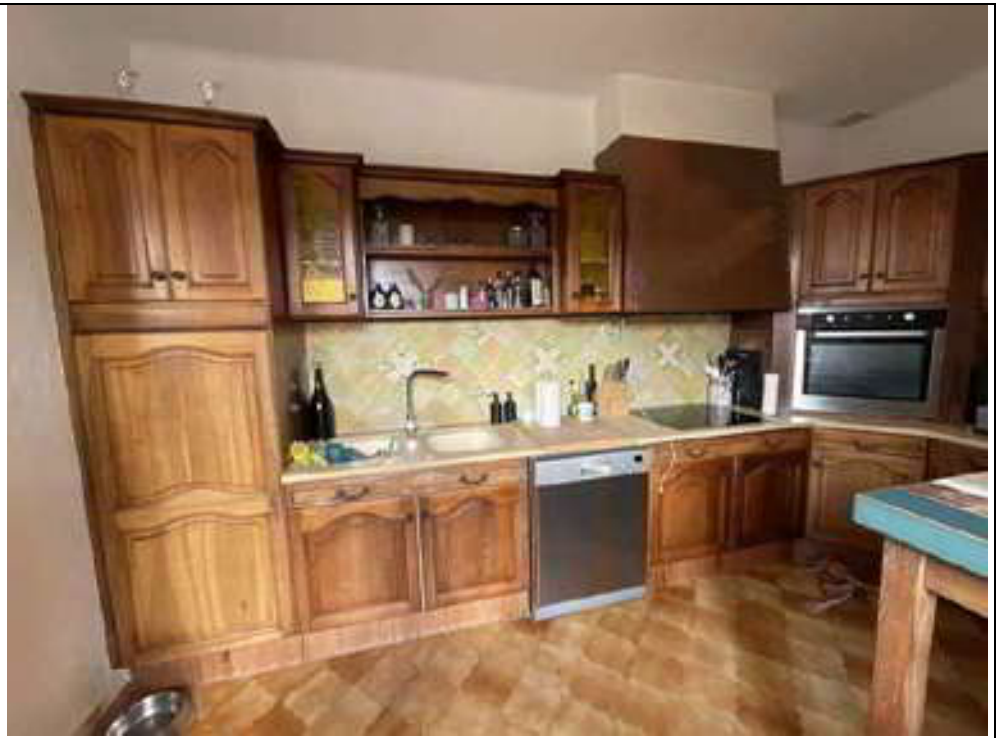
Des auréoles sont visibles en plafond, à proximité de l'éclairage.

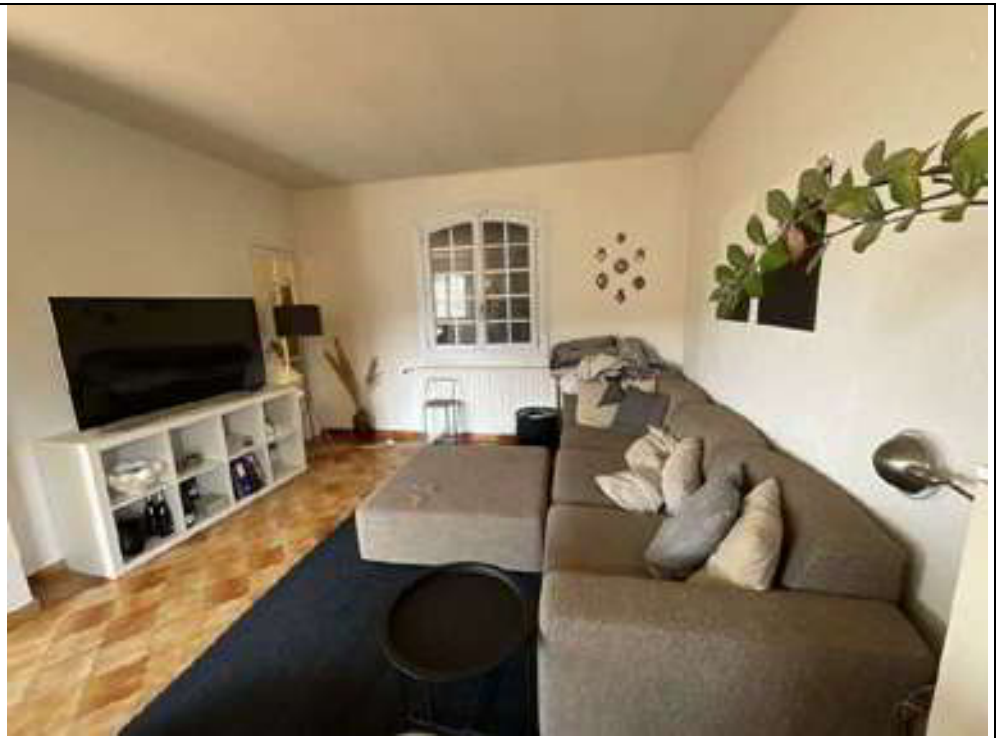
La poignée côté salon est cassée.

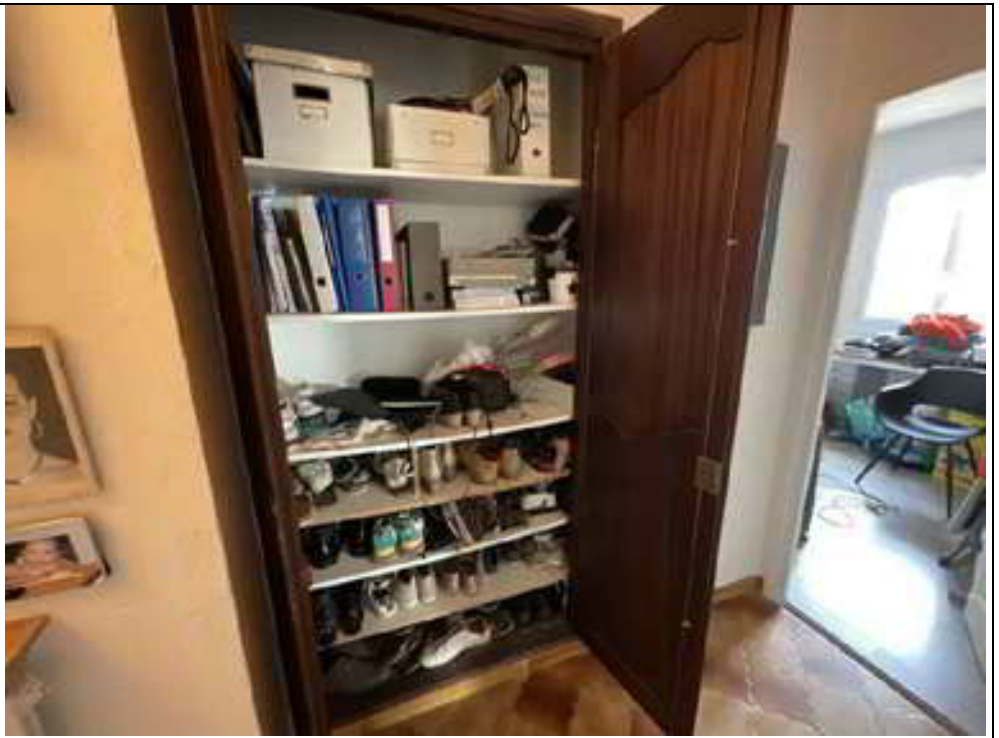
Dans le couloir, quelques traces noires sont visibles sur le mur au-dessous du tableau.

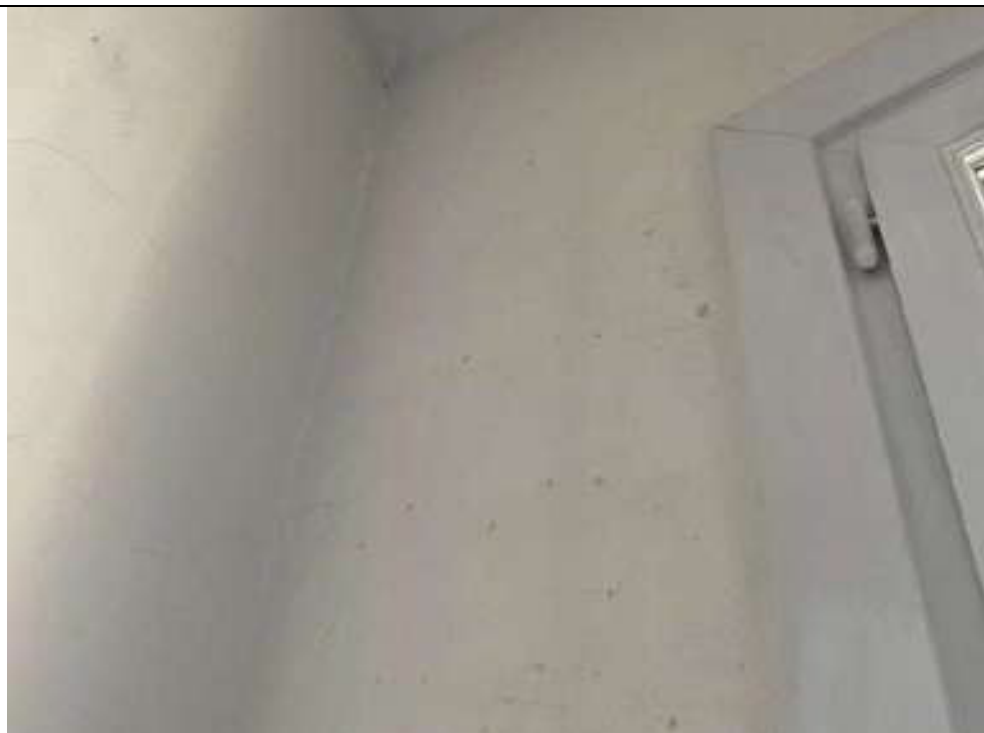
Une fissure est visible en plafond.

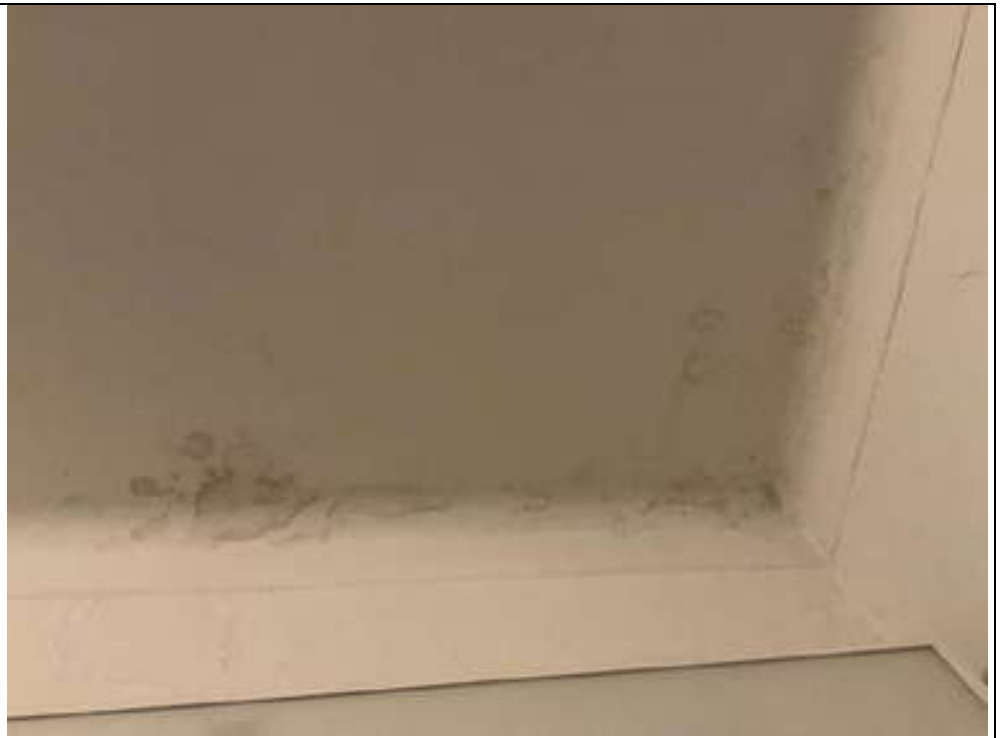
Des fissures sont également visibles en plafond et en cueillie.

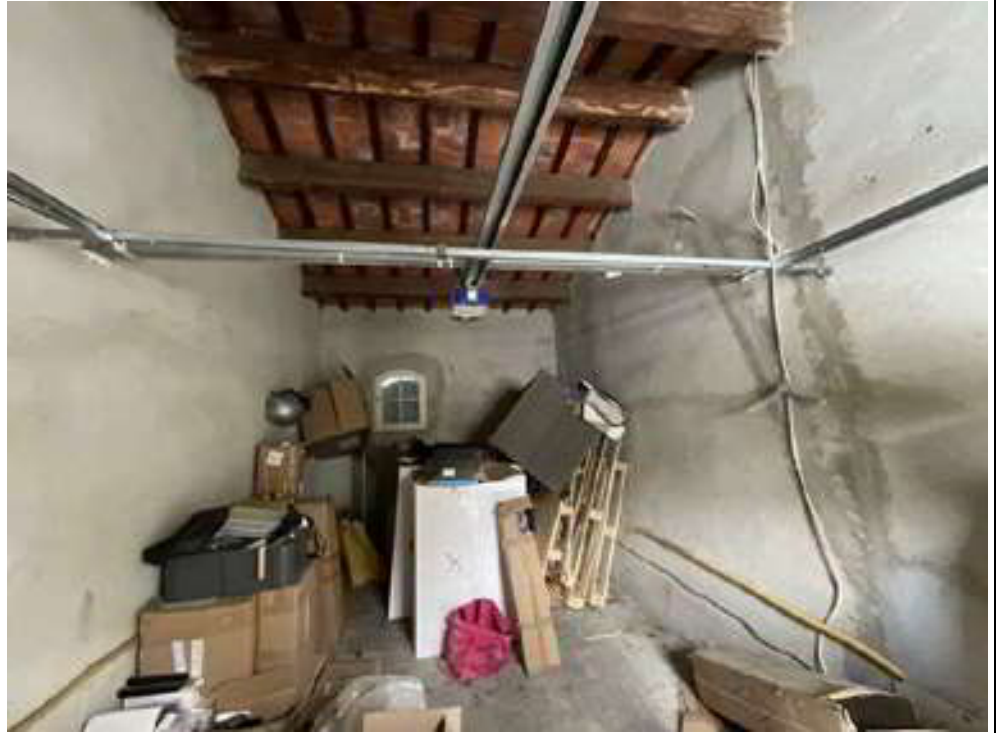
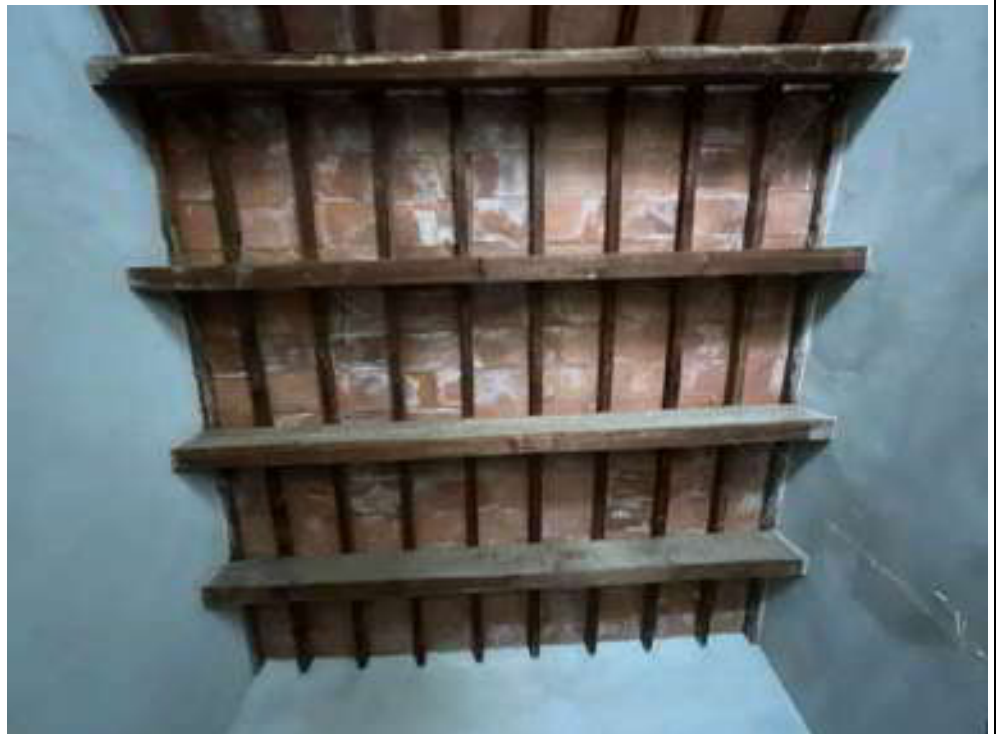
D'importantes fissures sont visibles sur les murs.

Des reprises d'enduit sont visibles également.
