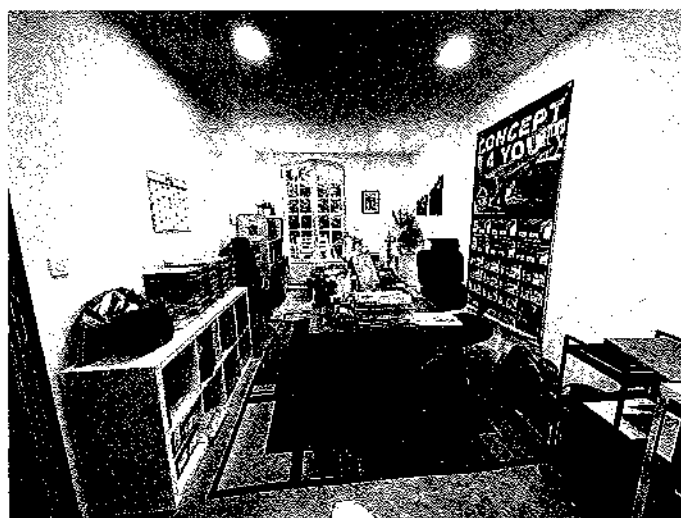
Coin bureau :

La dalle de sol est en mauvais état et fissurée.

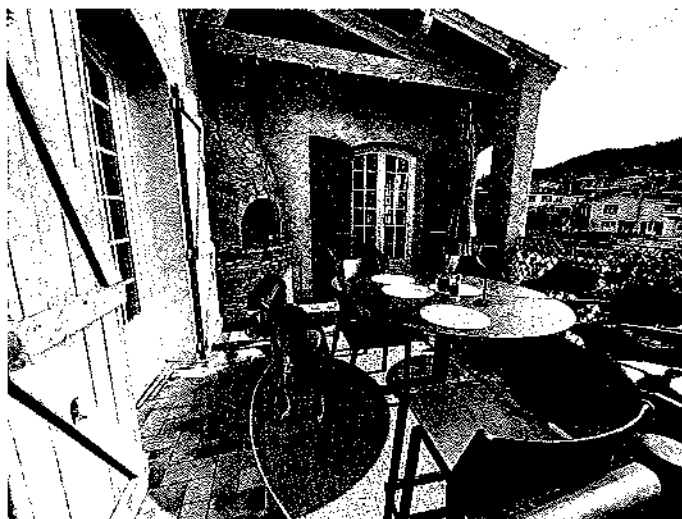
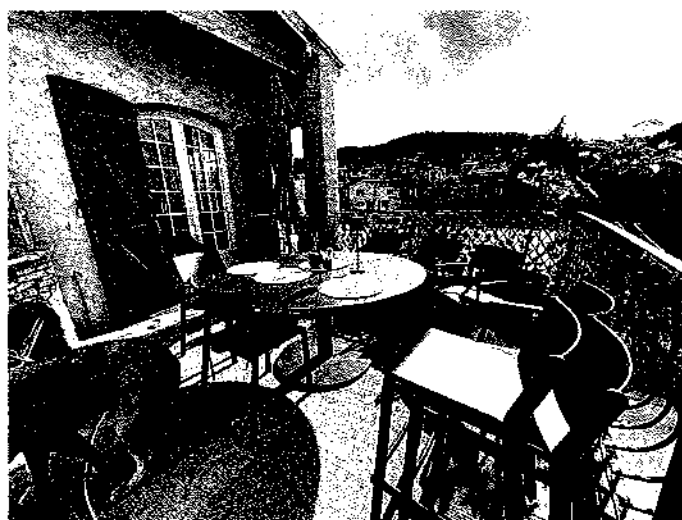
Terrasse du RDC :

Une importante fissure est visible à proximité de la porte-fenêtre donnant accès à la salle à manger intérieure.

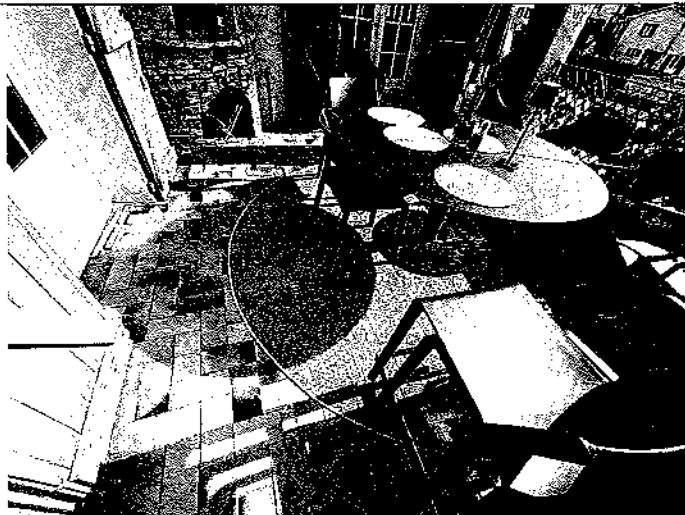
Quelques fissures sont visibles au sol par endroits.

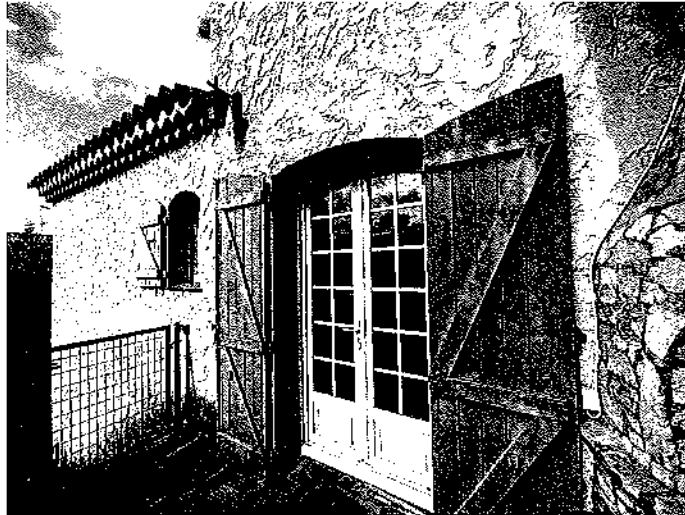
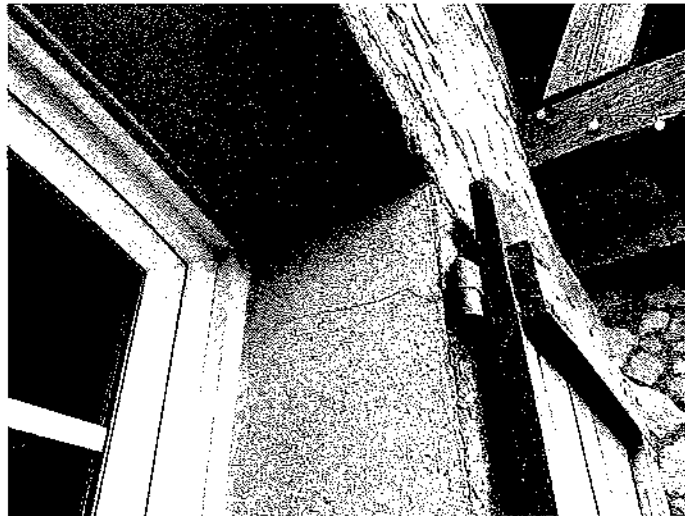
Des fissures sont également visibles à proximité de la porte-fenêtre

donnant accès à la cuisine et en partie basse également.

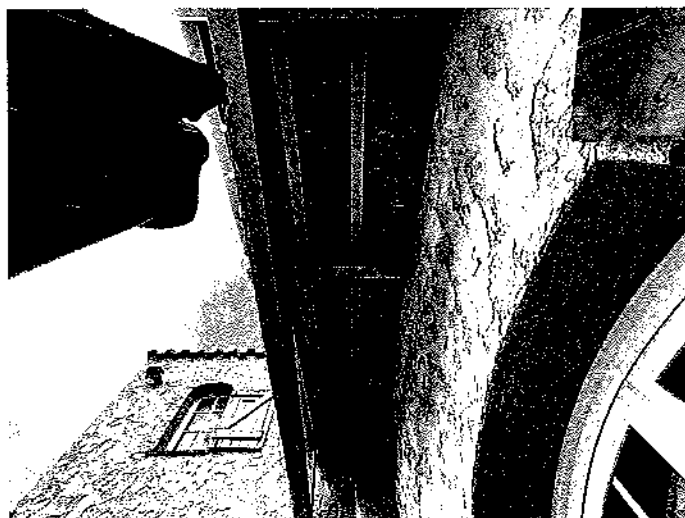
Une fissure est également visible en bout de pente de tuiles.

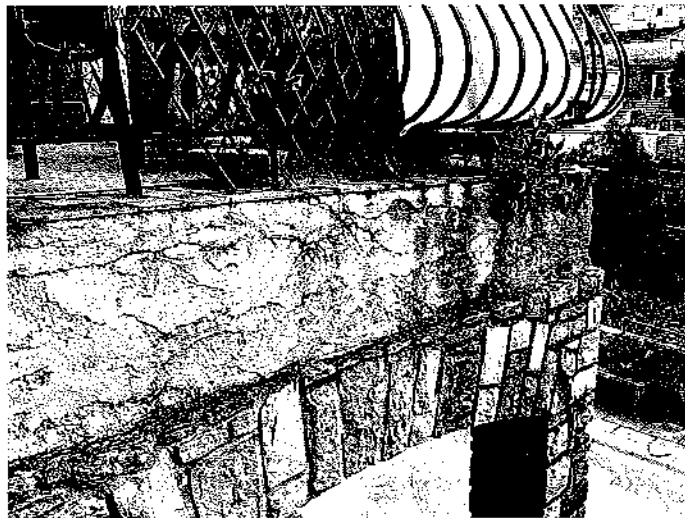
De cet escalier, nous apercevons la fissure en façade, en soubassement de terrasse, précédemment constatée.

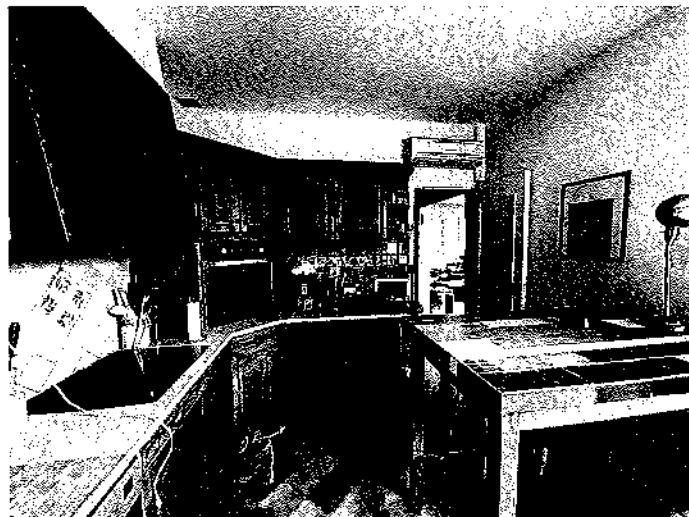
Des auréoles sont visibles en plafond, à proximité de l'éclairage.

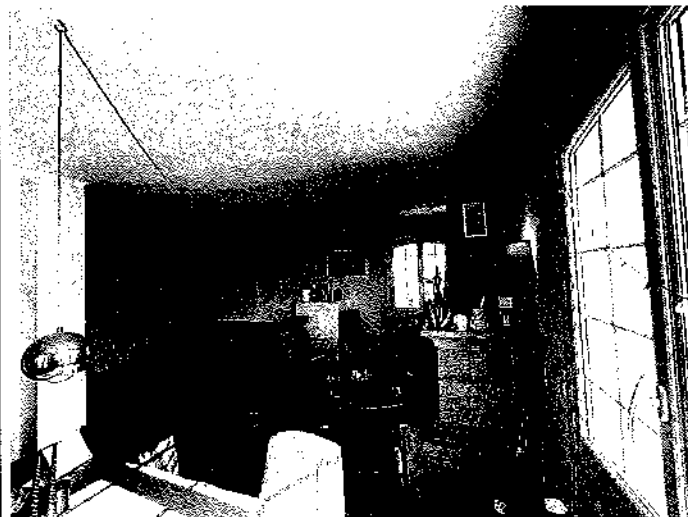
Séjour/salle à manger :

La cheminée en pierre est également en bon état d'usage. Une fissure est visible sur la partie haute.

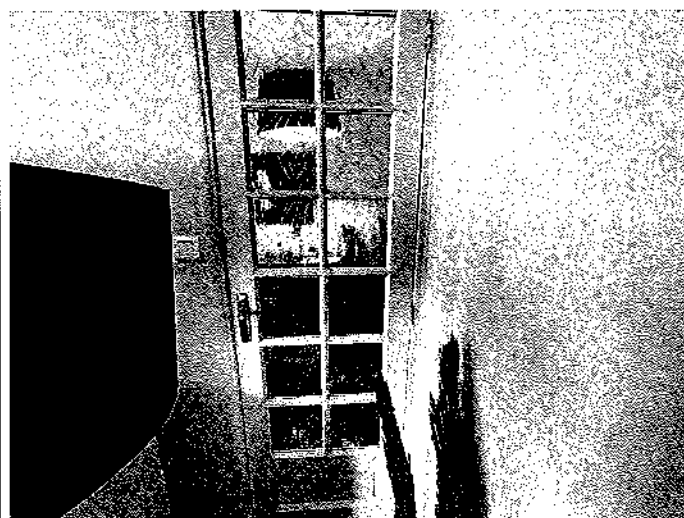
La porte vitrée communiquant avec le hall d'entrée est en bon état d'usage.

La poignée côté salon est cassée.

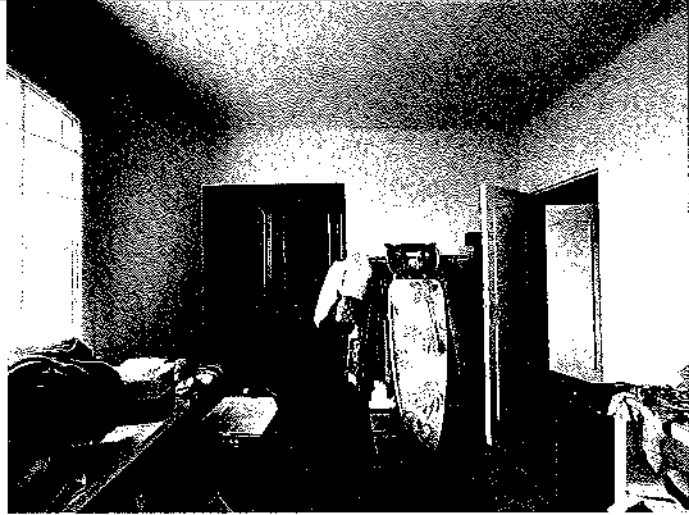
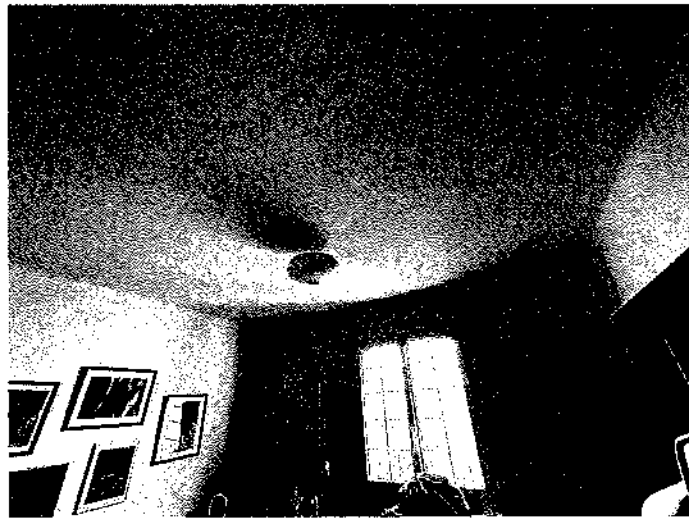
Chambre 1 :

Le parquet flottant au sol est en état d'usage. Des impacts sont visibles par endroits.

Les murs et plafond peints, crépis, sont également en état d'usage. Des traces noires sont visibles par endroits.

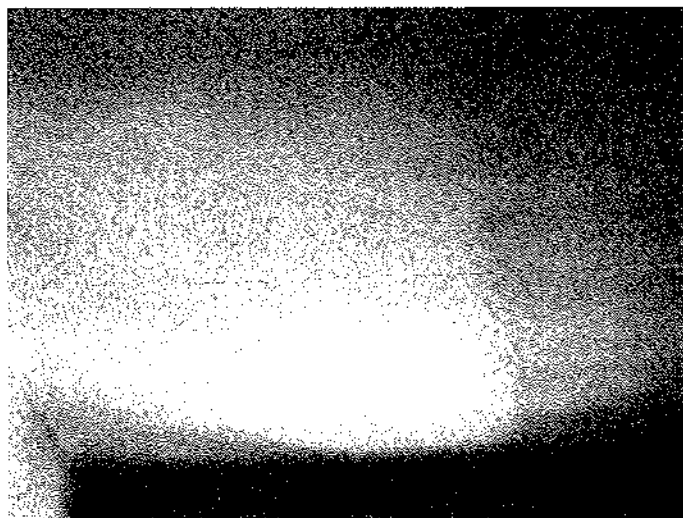
Une fissure est visible en plafond.

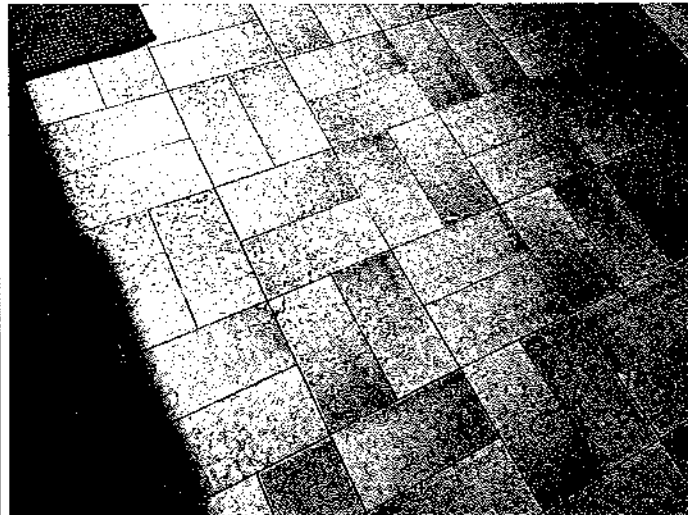
Salle de bains :

Cette salle de bains est équipée d'une baignoire ancienne dont les joints sont manquants par endroits. La paroi de douche vitrée est en état d'usage.

Des impacts sont visibles au sol.

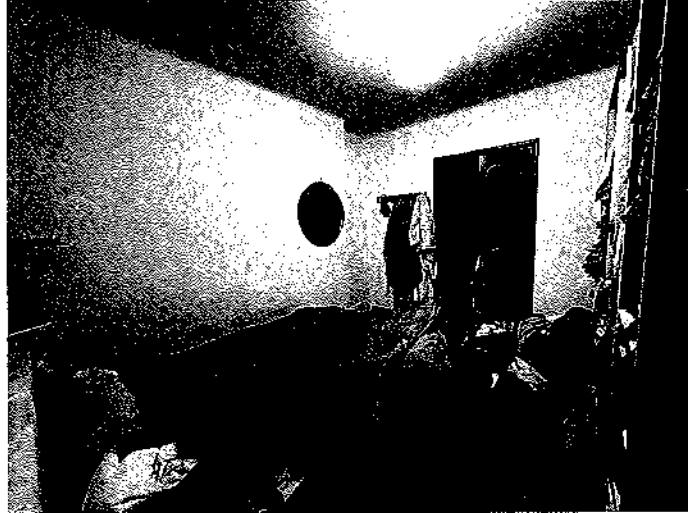
Chambre 3 :

Les murs et plafond, peints, crépis, sont en état d'usage. Des auréoles jaunâtres caractéristiques d'humidité sont visibles en cueillie gauche lorsque nous rentrons dans cette chambre.

Nous notons que la porte du dressing est posée au sol.

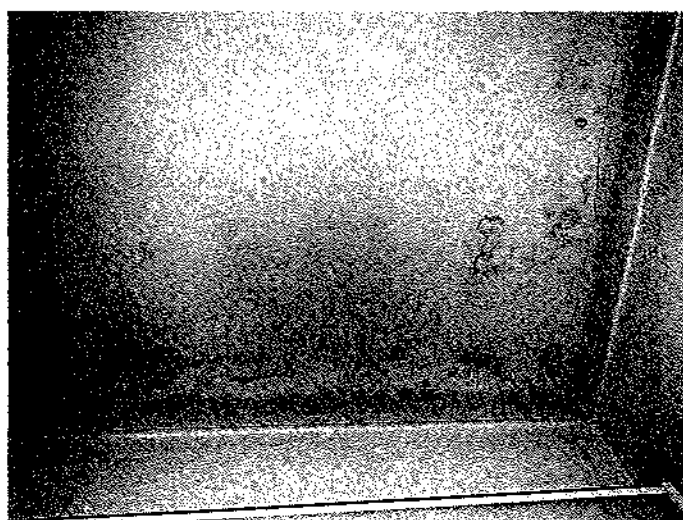
Des fissures sont également visibles en plafond et en cueillie.
