## PROCES-VERBAL DE DESCRIPTION

LE : MARDI DIX HUIT JUIN DEUX MILLE VINGT QUATRE

Le bien objet du présent descriptif est situé lieudit « Les Combes » sur la commune de MORNAS.

Il consiste en une maison d'habitation de plain-pied avec terrain attenant et piscine, l'ensemble sis sur un terrain clôturé.

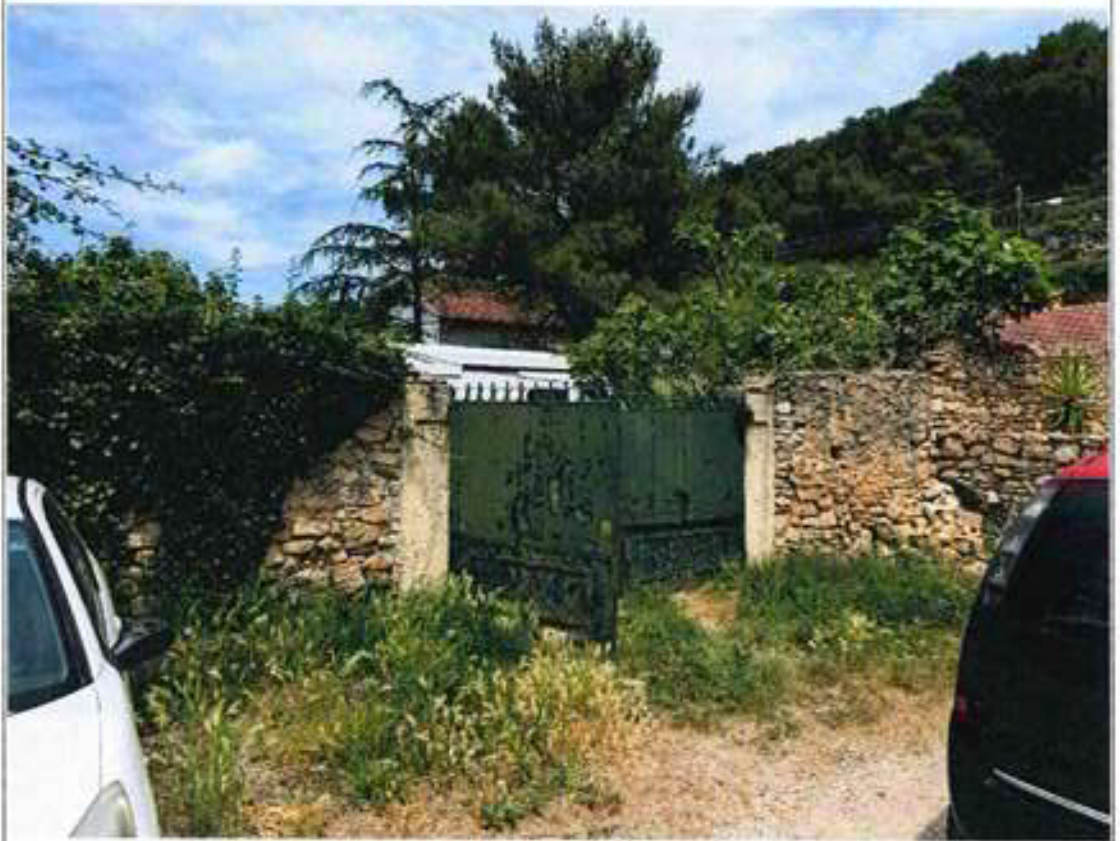
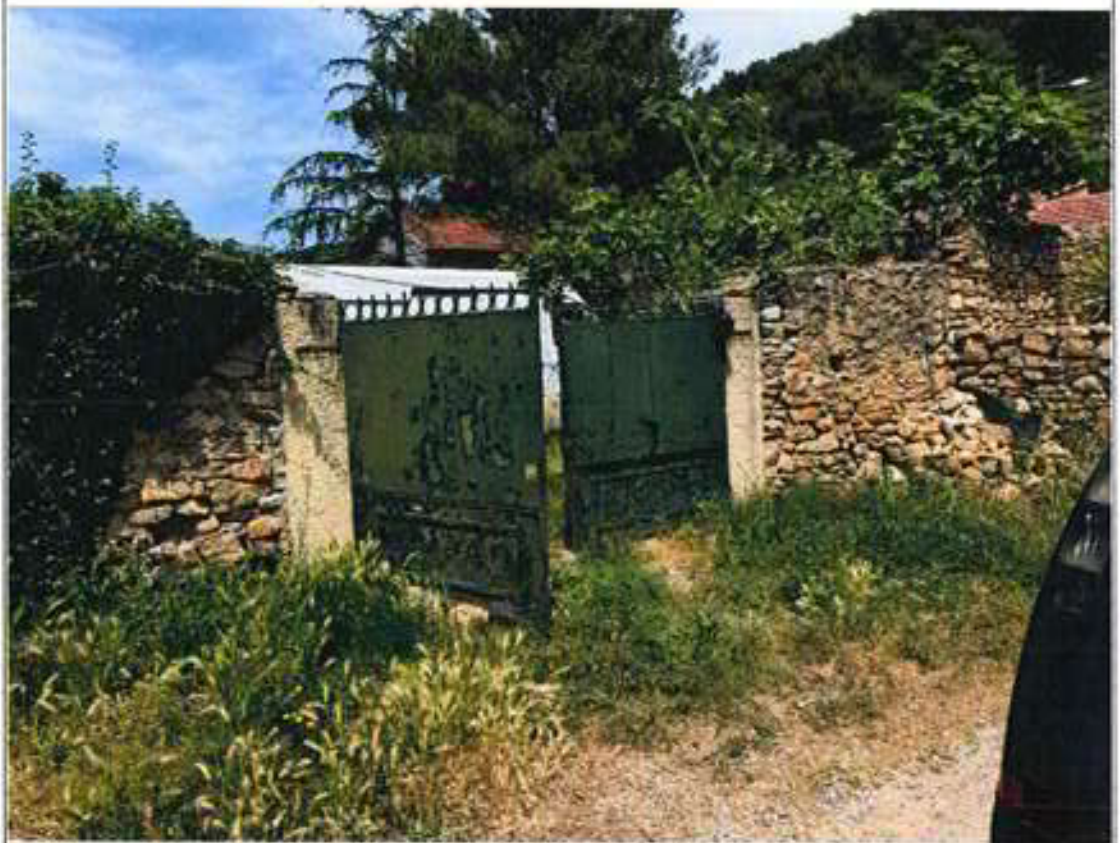
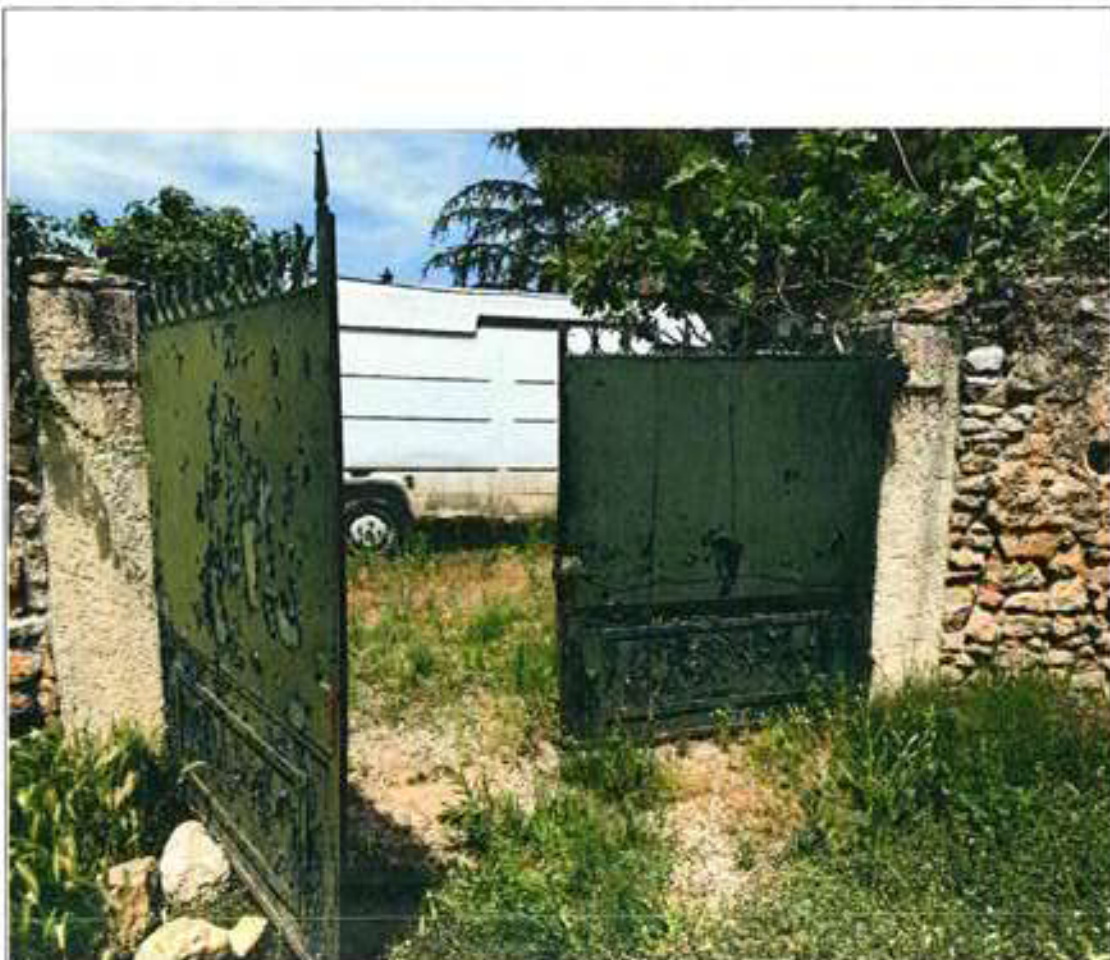
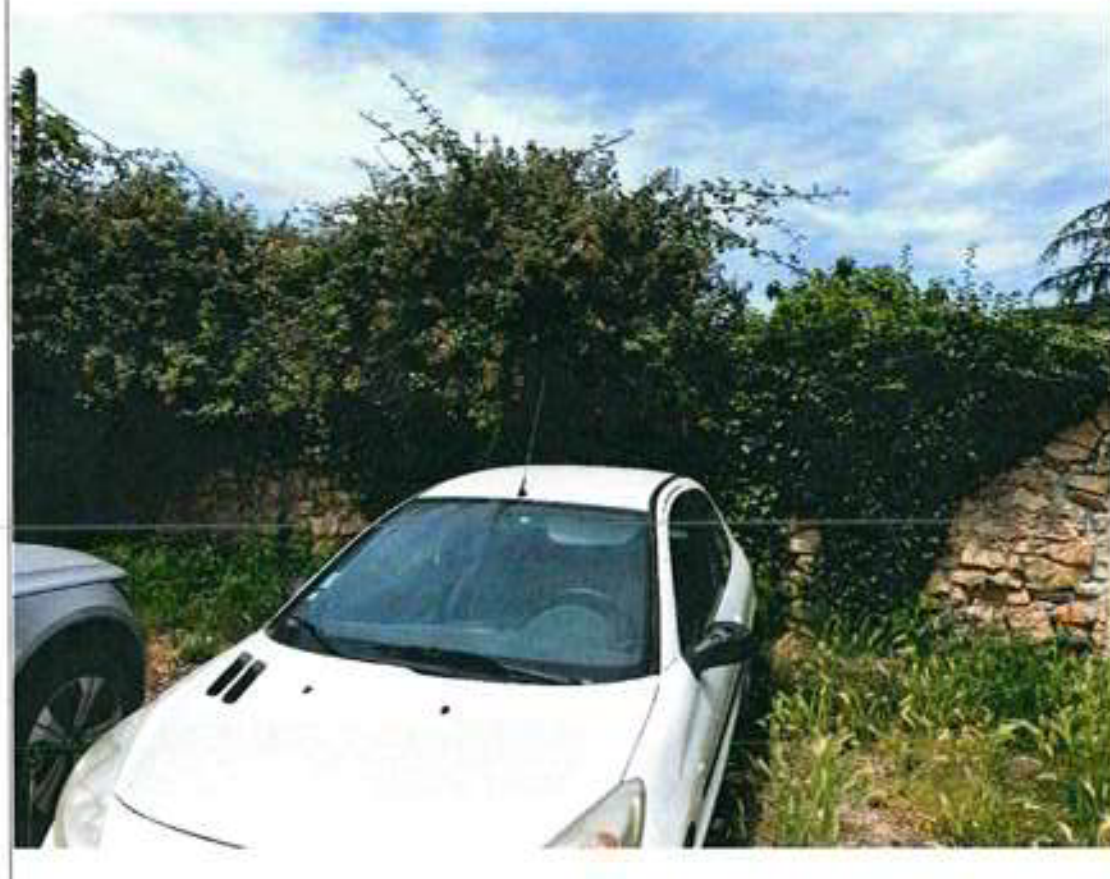
L'accès se fait par un portail métallique vert dont la peinture ternie s'écaille.

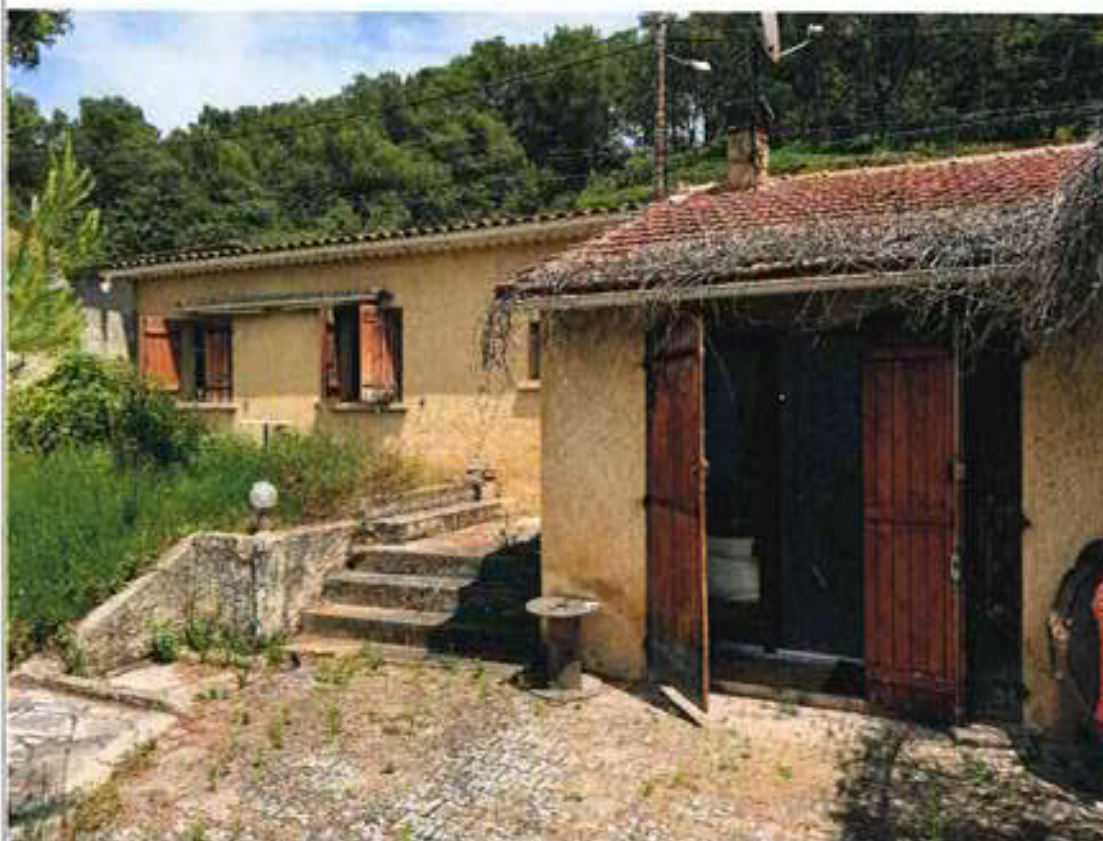
A certains endroits au niveau du soubassement, le crépi est décoloré.

Les ouvertures sont équipées de menuiserie bois et de volets en bois en mauvais état

La terrasse située devant la pièce à vivre est recouverte de pavés autobloquants qui sont dans un très mauvais état.

La tonnelle devant la fenêtre de la cuisine est recouverte de branche mortes qui débordent sur le toit en tuile.

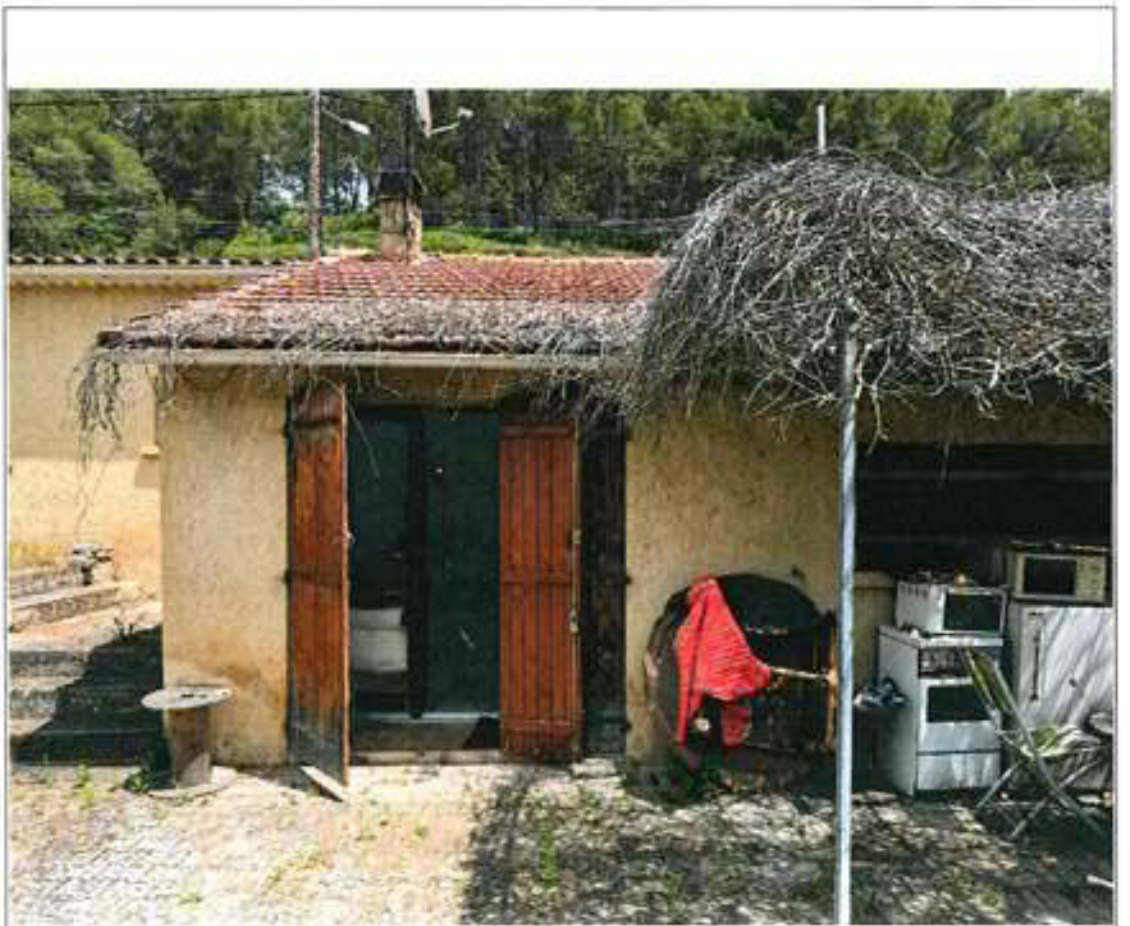
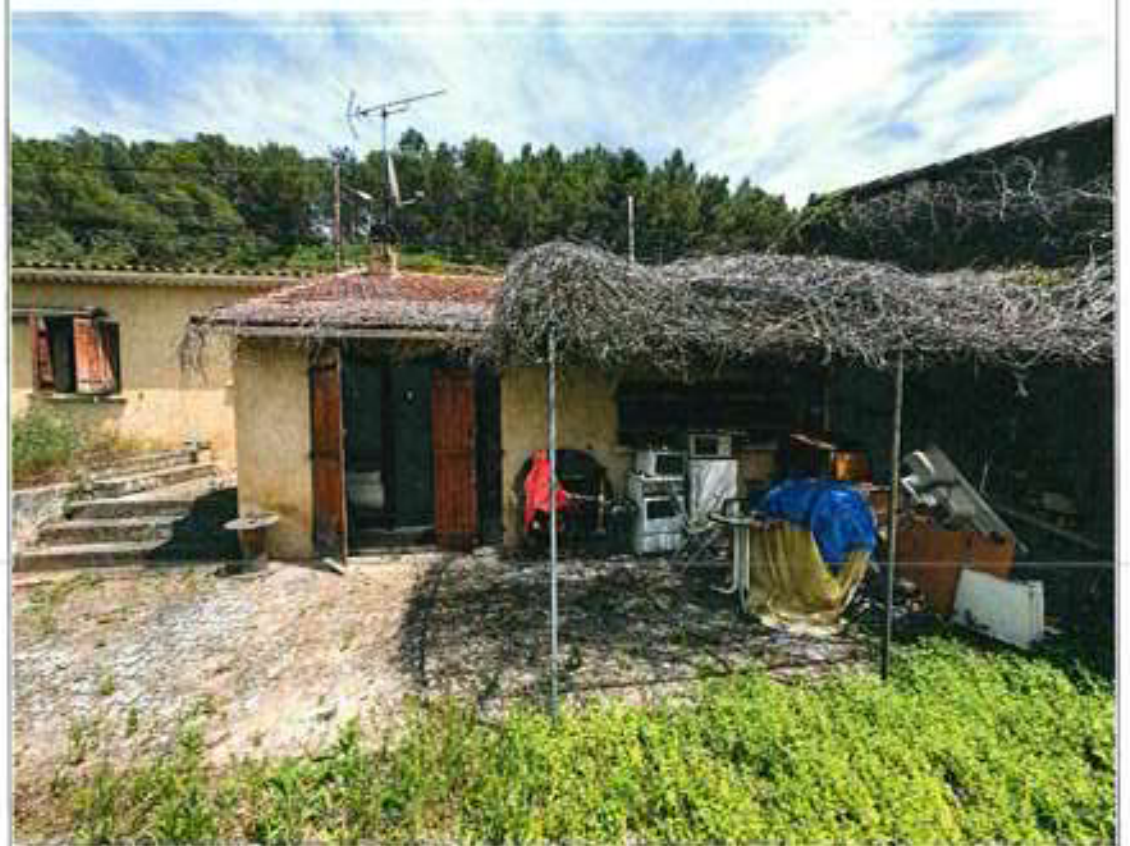
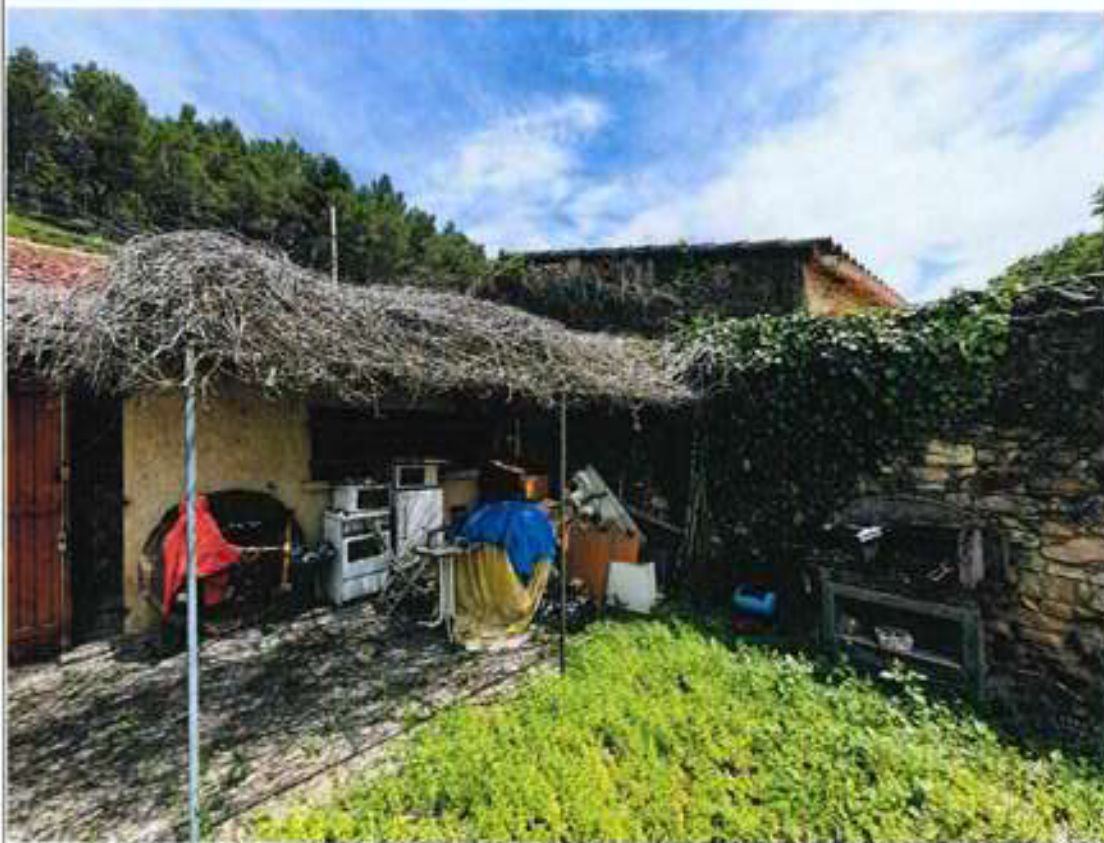
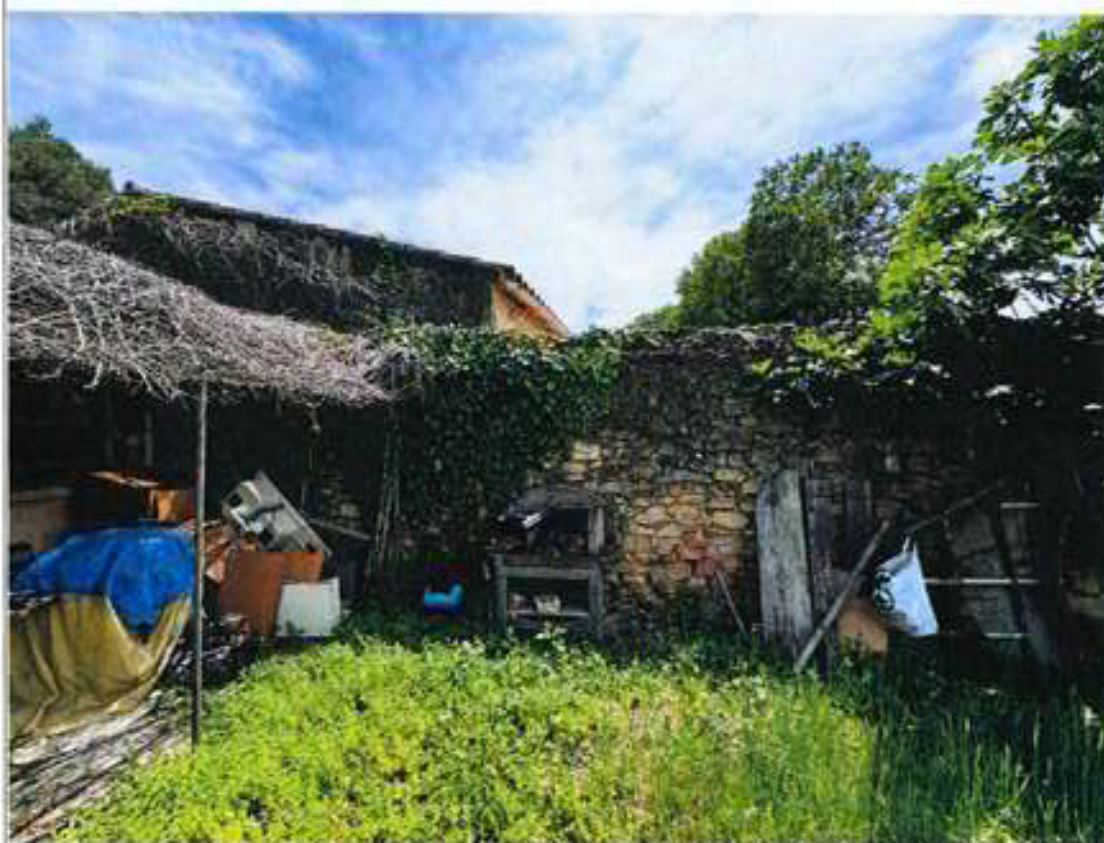
Divers électroménagers sont stockés sous la tonnelle ainsi que divers rebuts de mobilier.

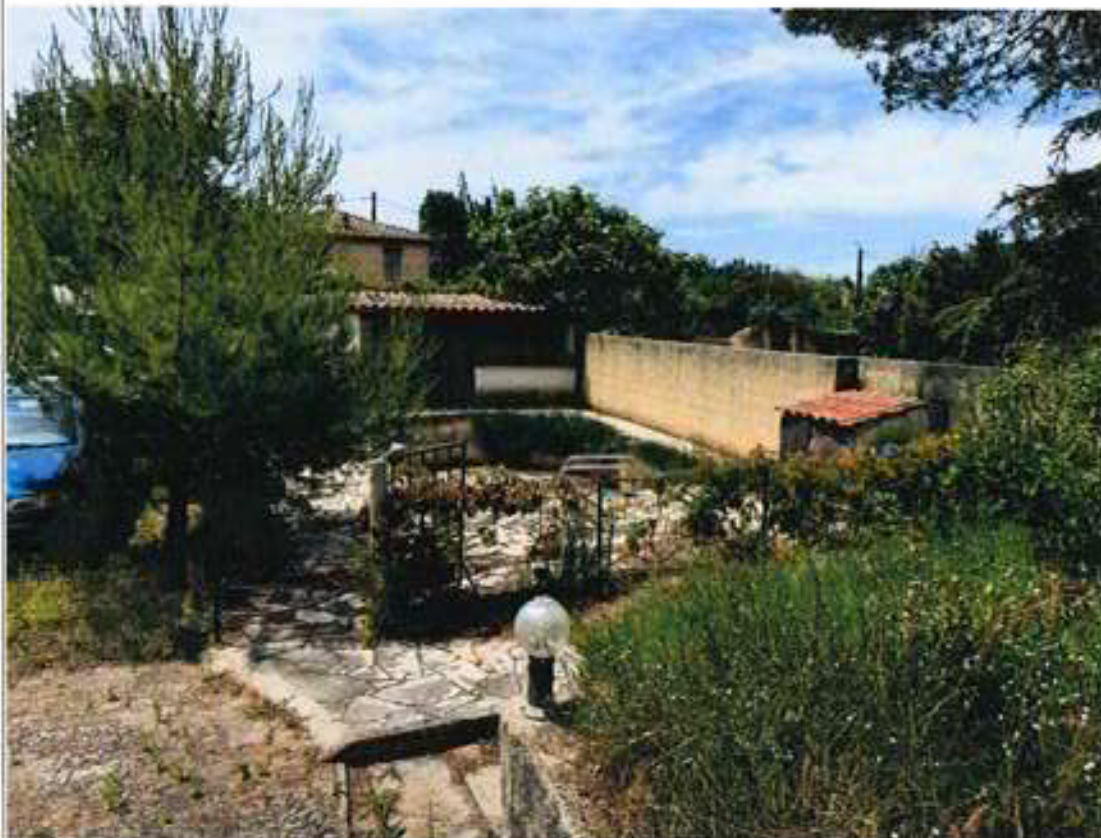
L'enceinte de la piscine est clôturée par un petit grillage tordu et partiellement recouvert de végétation.

La terrasse autour de la piscine est recouverte de dalle de pierres en opus insertum qui sont noircies.

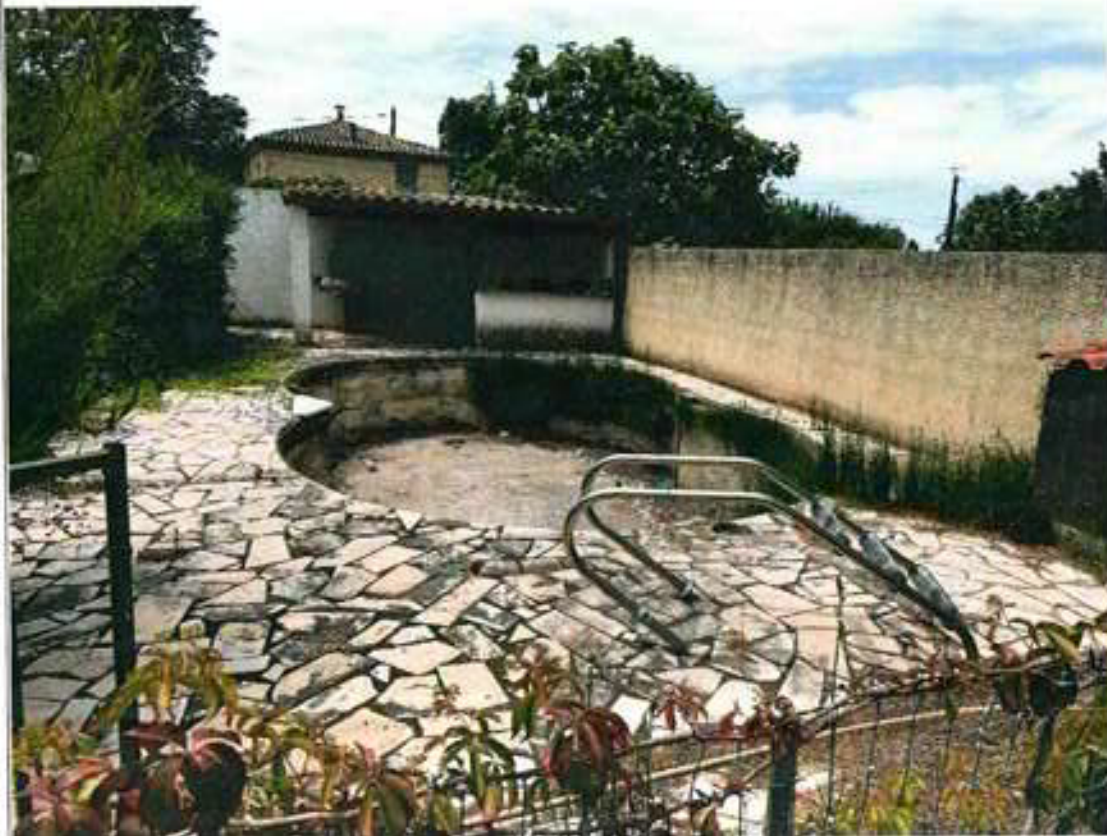
Le mur de clôture qui longe la piscine est recouvert de crépi jaune.  
Des coulures noires sont visibles depuis l'arase du mur.

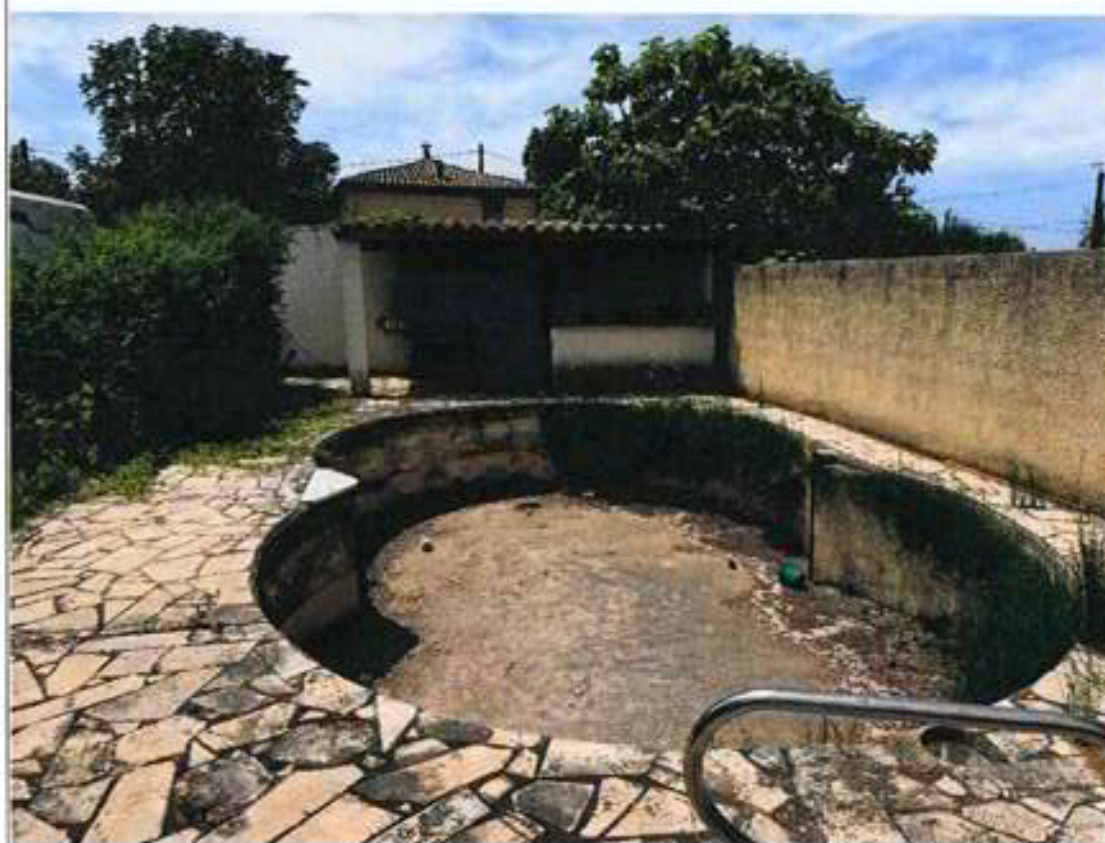
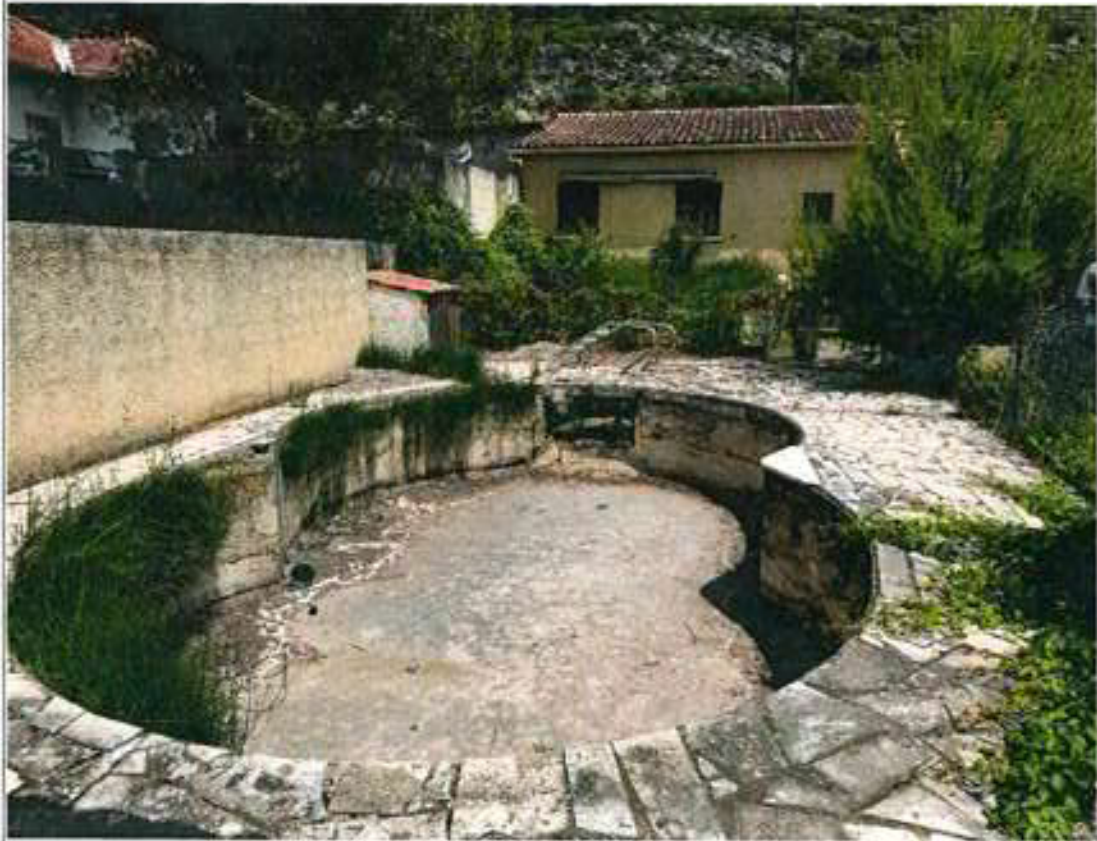
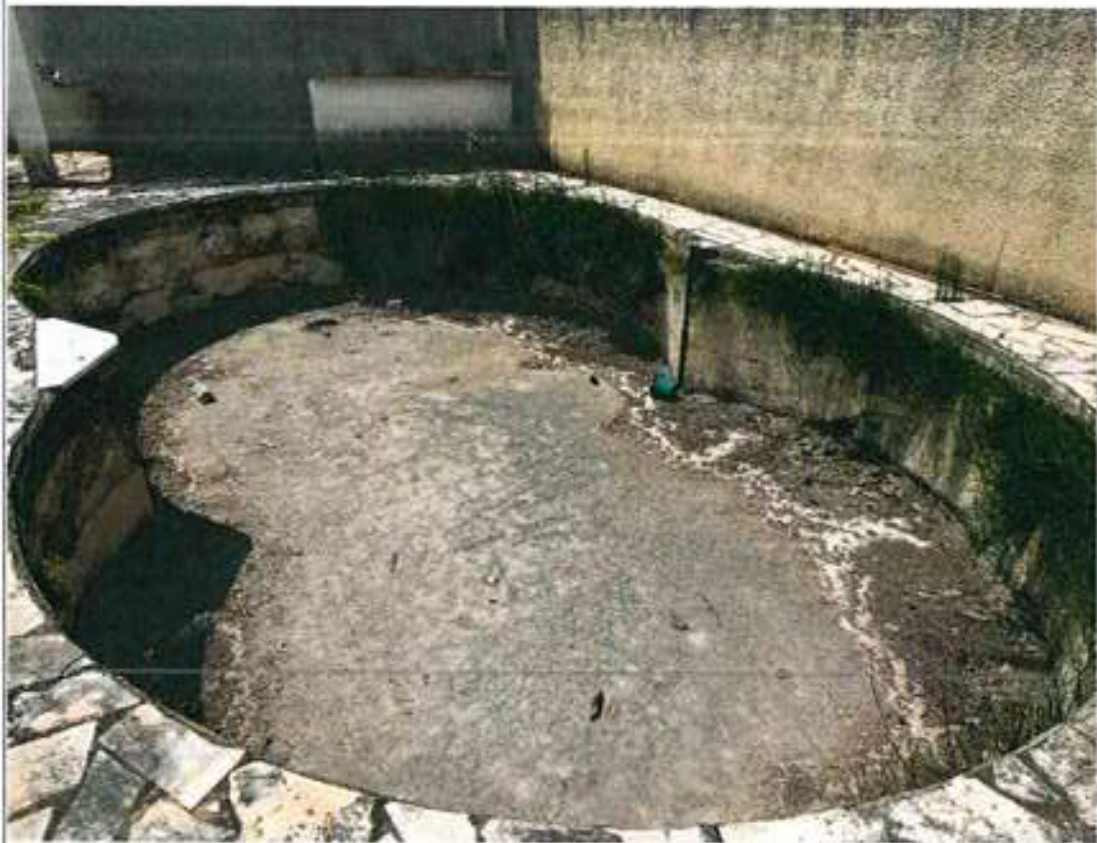
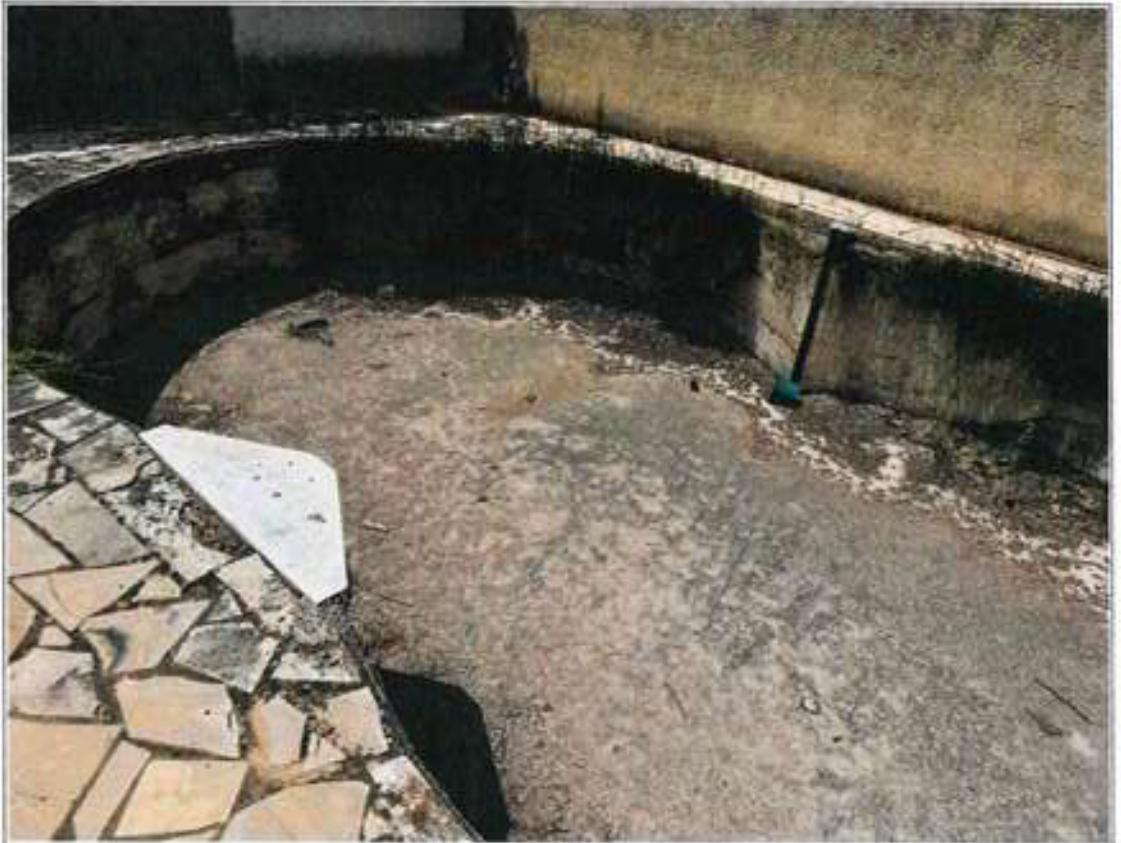
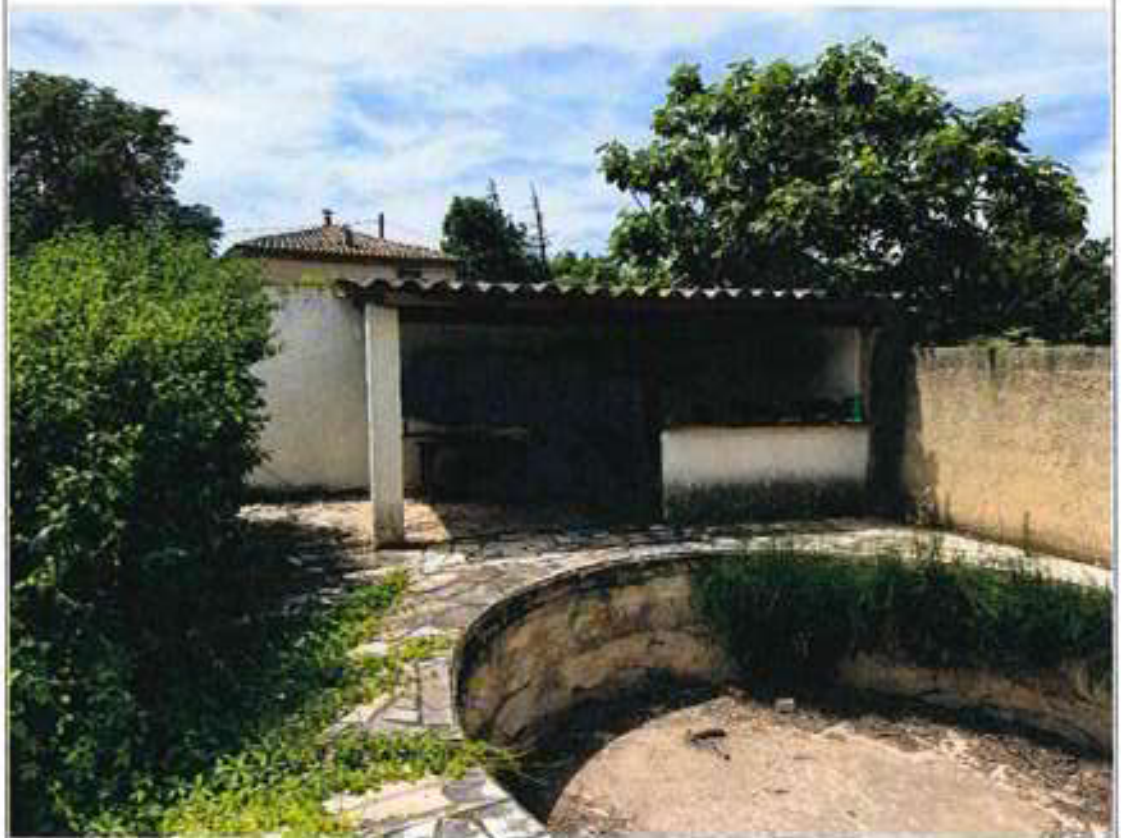
La piscine, vide, en forme de 8, en béton. Est en très mauvais état.  
Les parois de la piscine sont fissurées et de la mauvaise herbe pousse au niveau de celles-ci.  
L'échelle d'accès à l'intérieur de la piscine est déposée et un trou dans la paroi est visible à ce niveau.  
Aucun système de filtration n'équipe l'ensemble.  
Aucun dispositif de sécurité n'est présent.

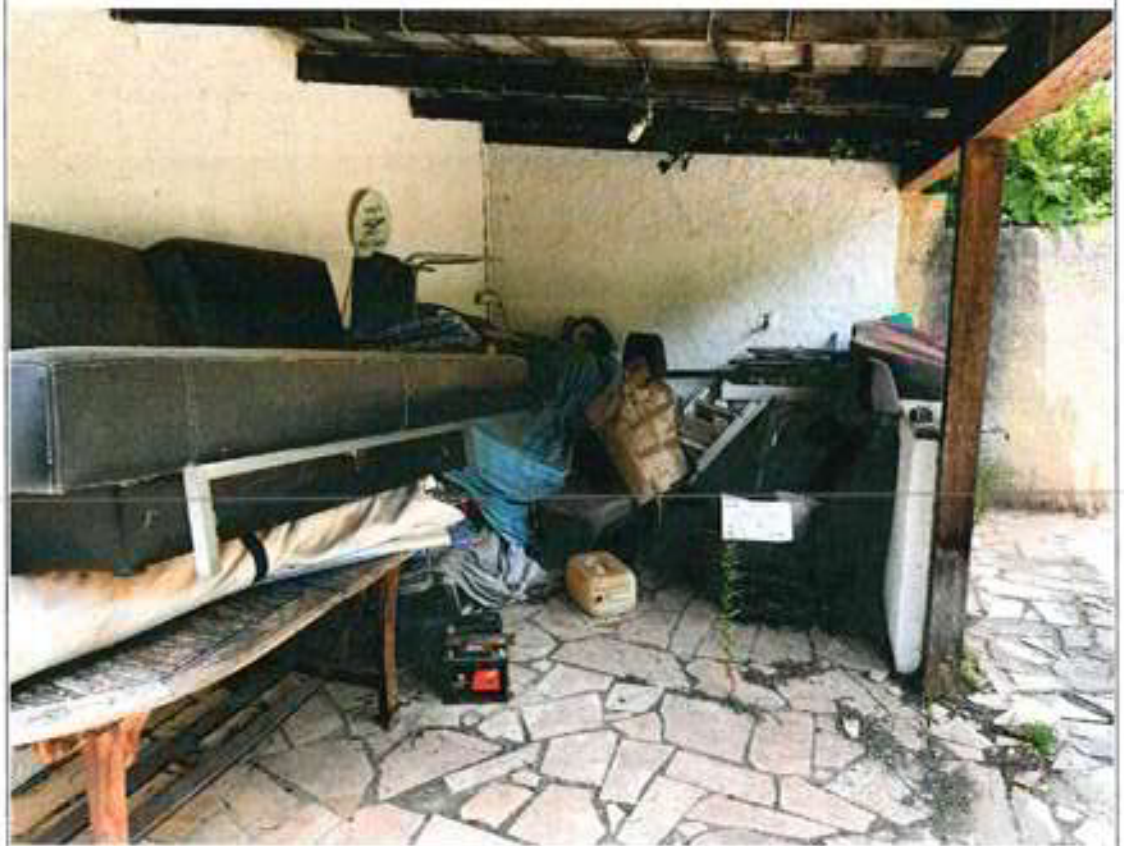
Divers rebuts, notamment de mobilier, sont stockés sous le pool-house.

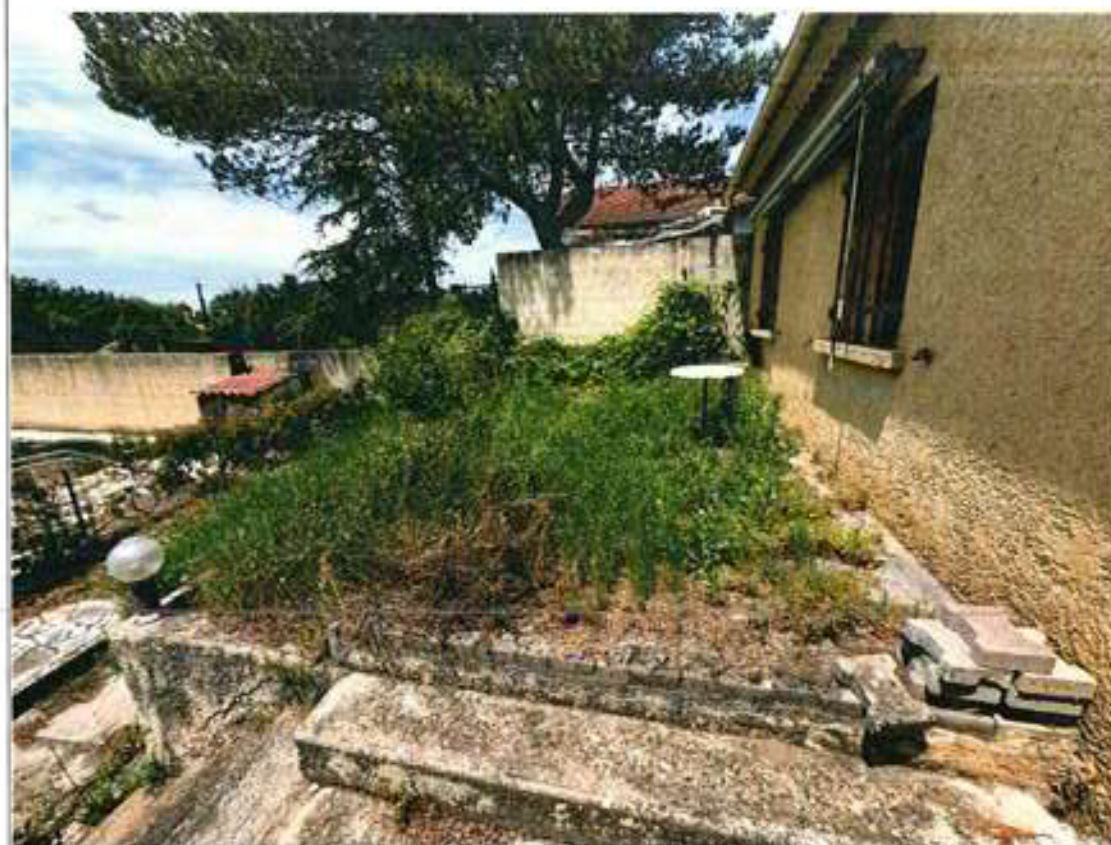
La terrasse située devant les chambres est recouverte de pavés autobloquants qui sont recouverts par de la végétation.

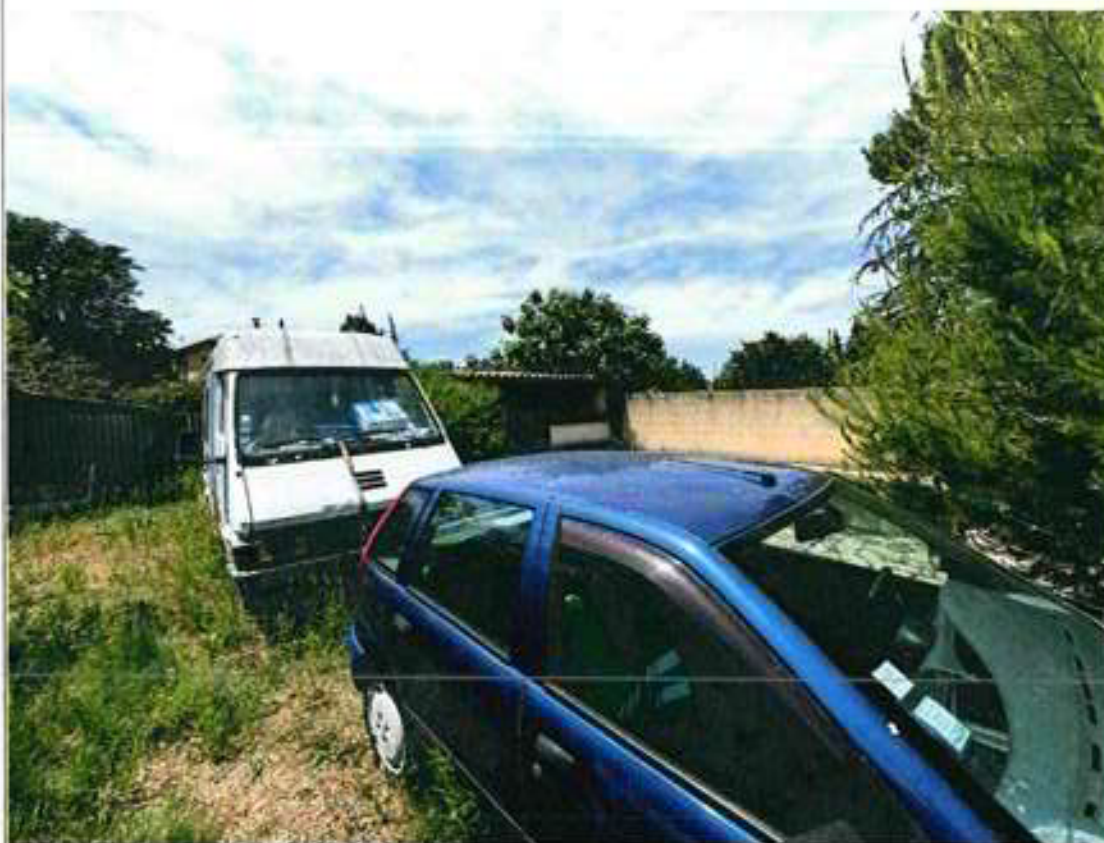
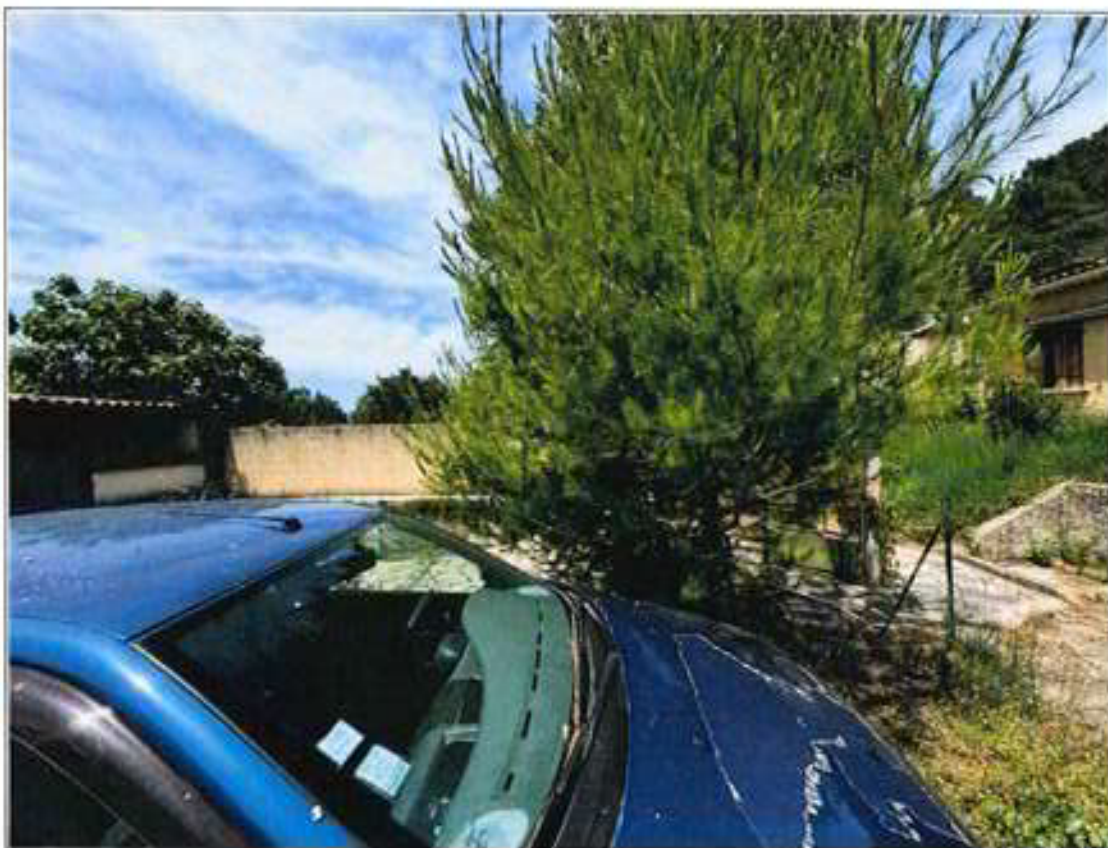
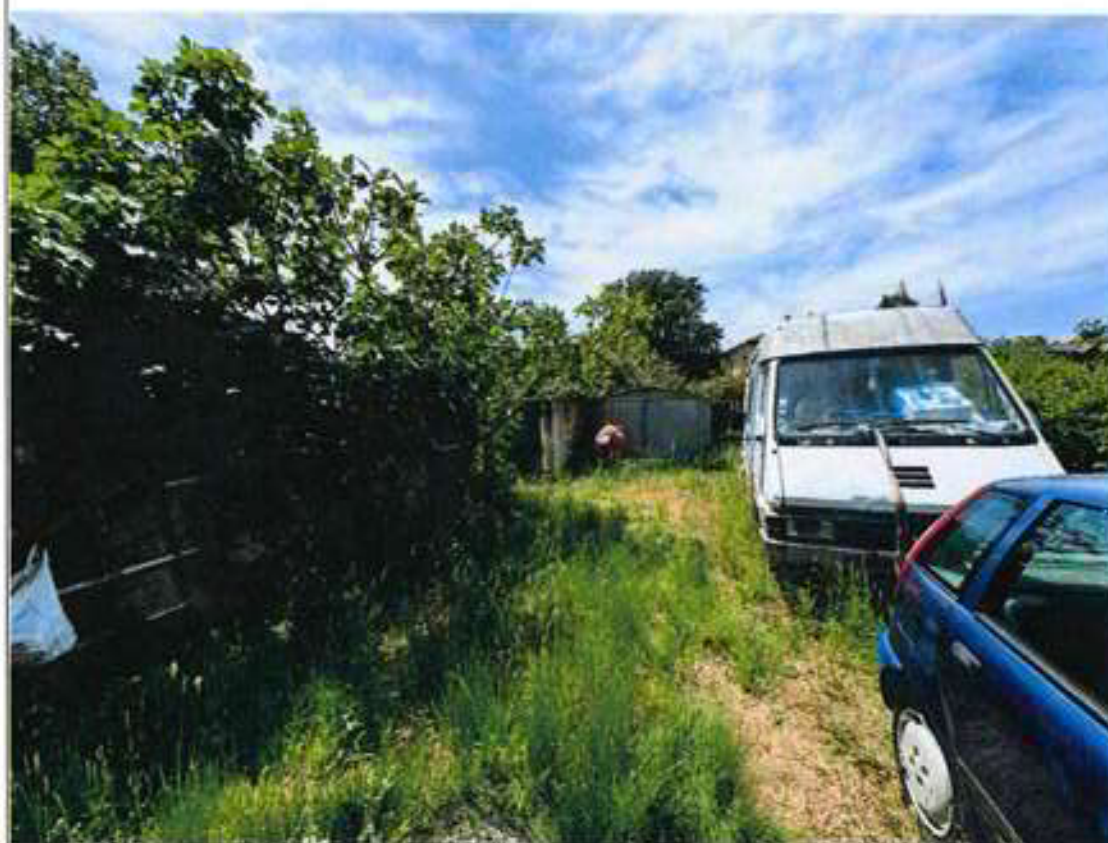
Deux véhicules à l'état d'épave sont stationnés dans le jardin.

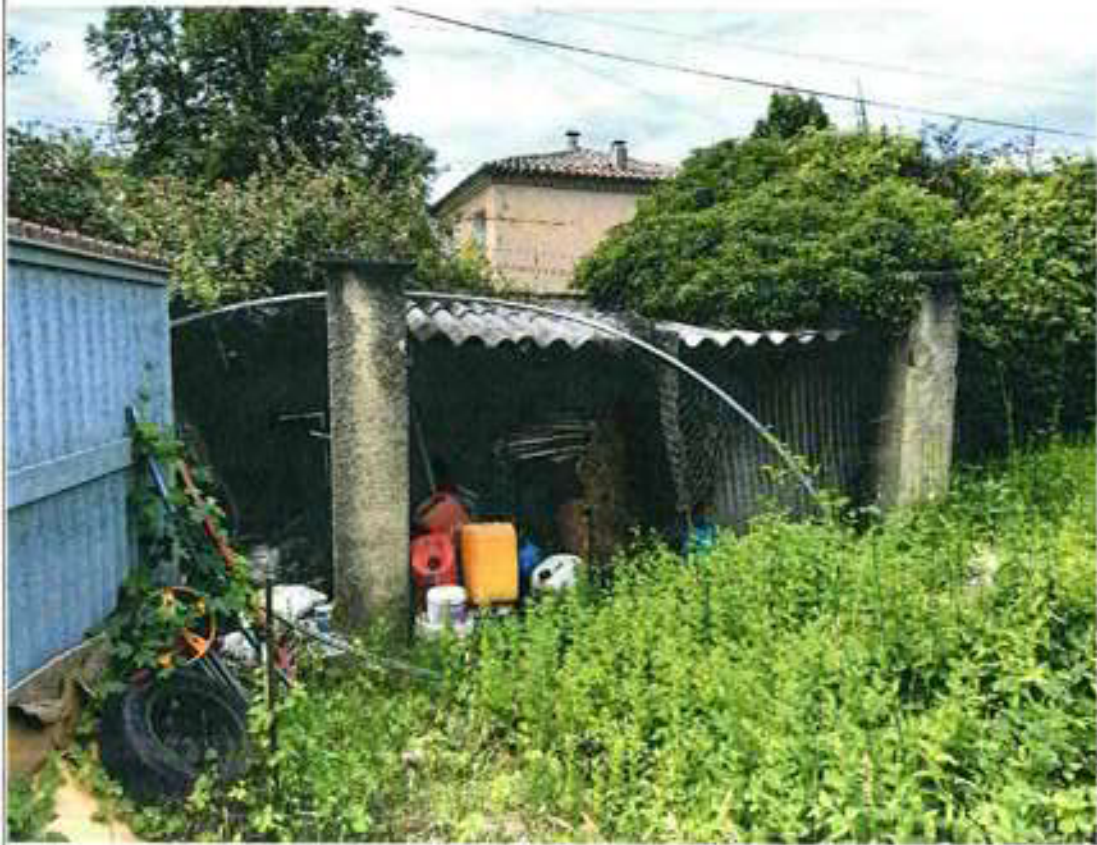
Divers rebuts sont présents sous ce deuxième abri de jardin.

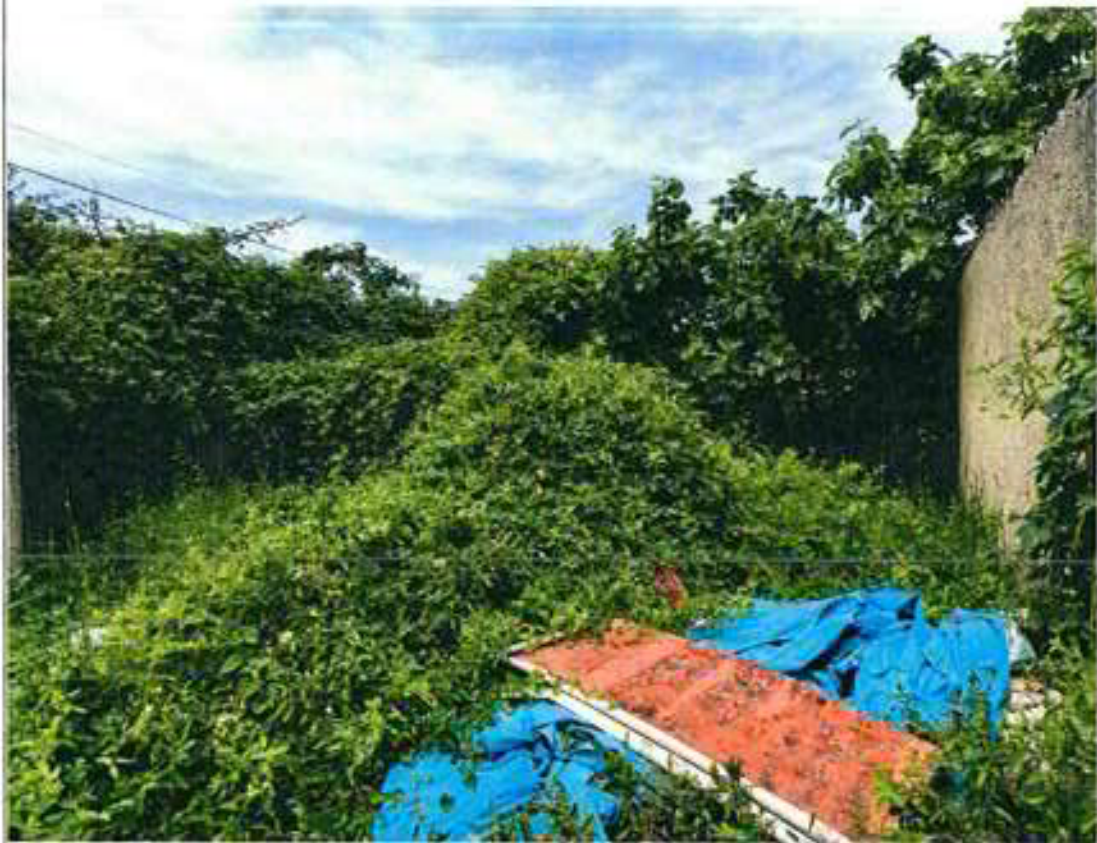
Le jardin est à l'abandon, envahi par la végétation.
