Références : 36114
PVSIMDESC

C. INTERIEUR MAISON

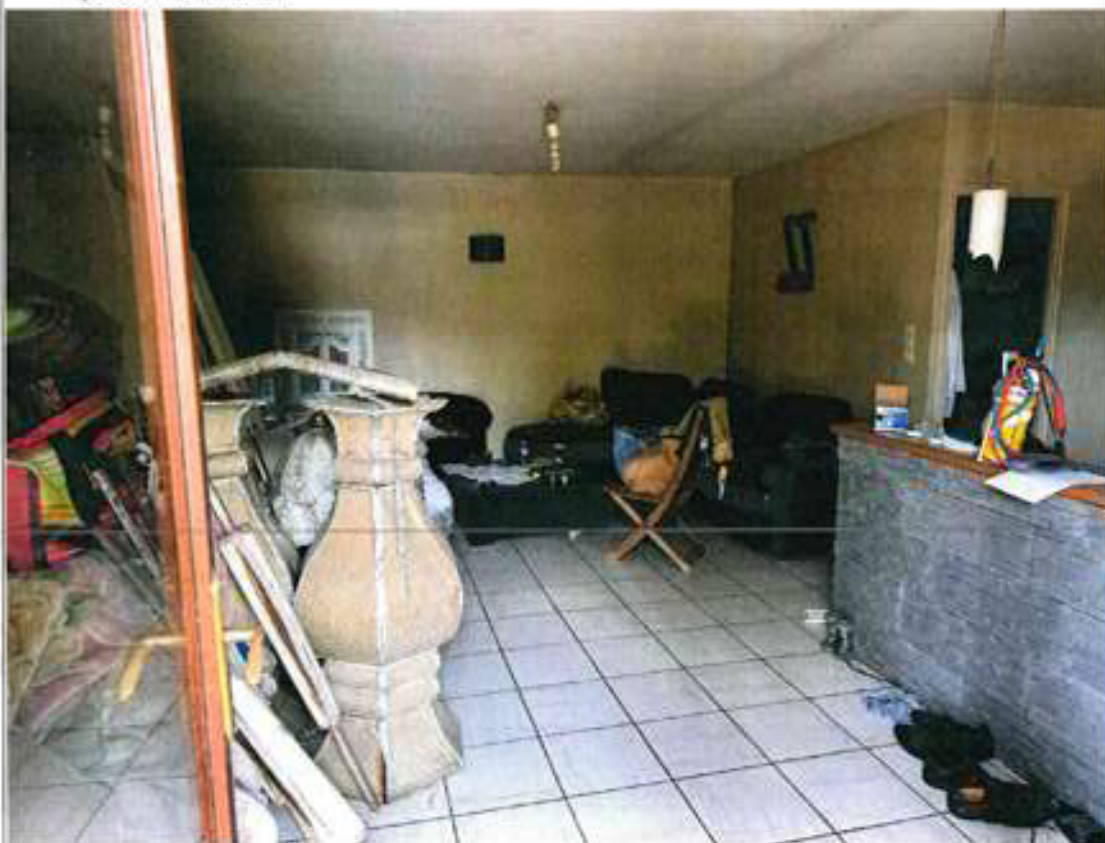
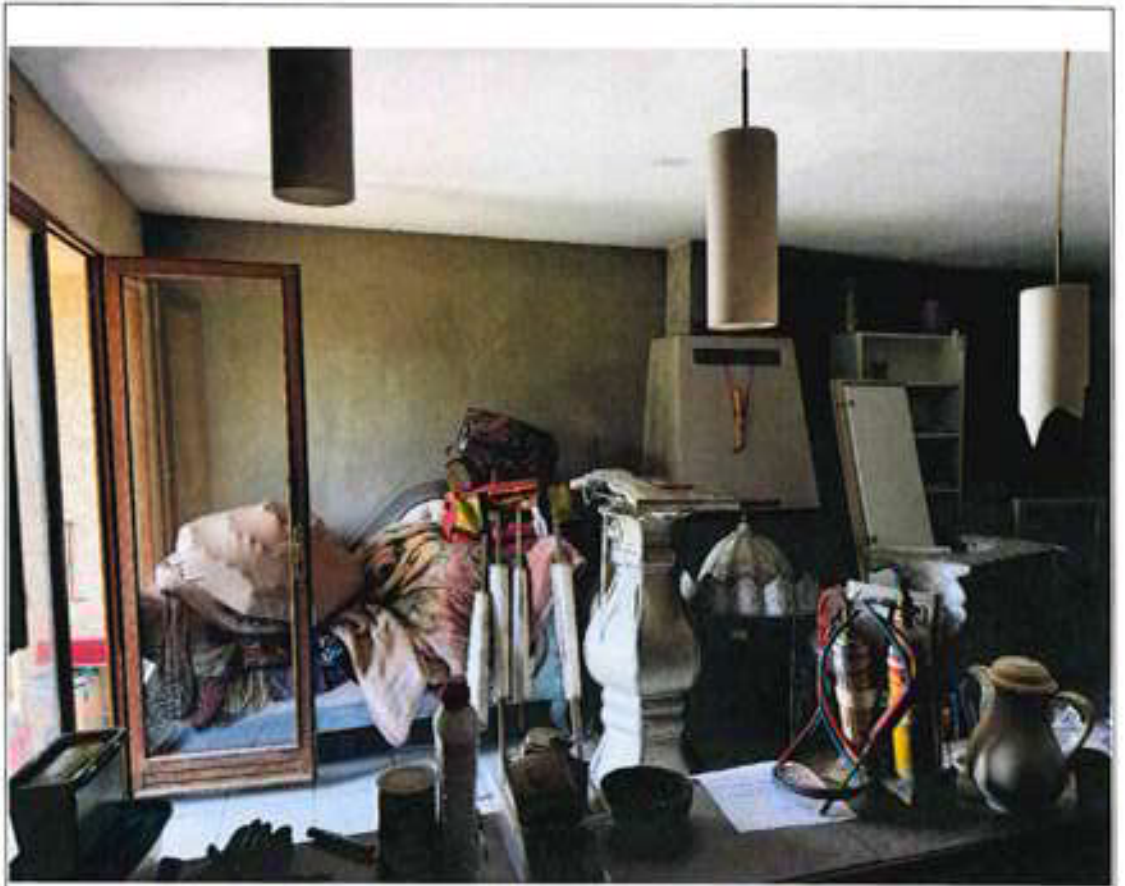
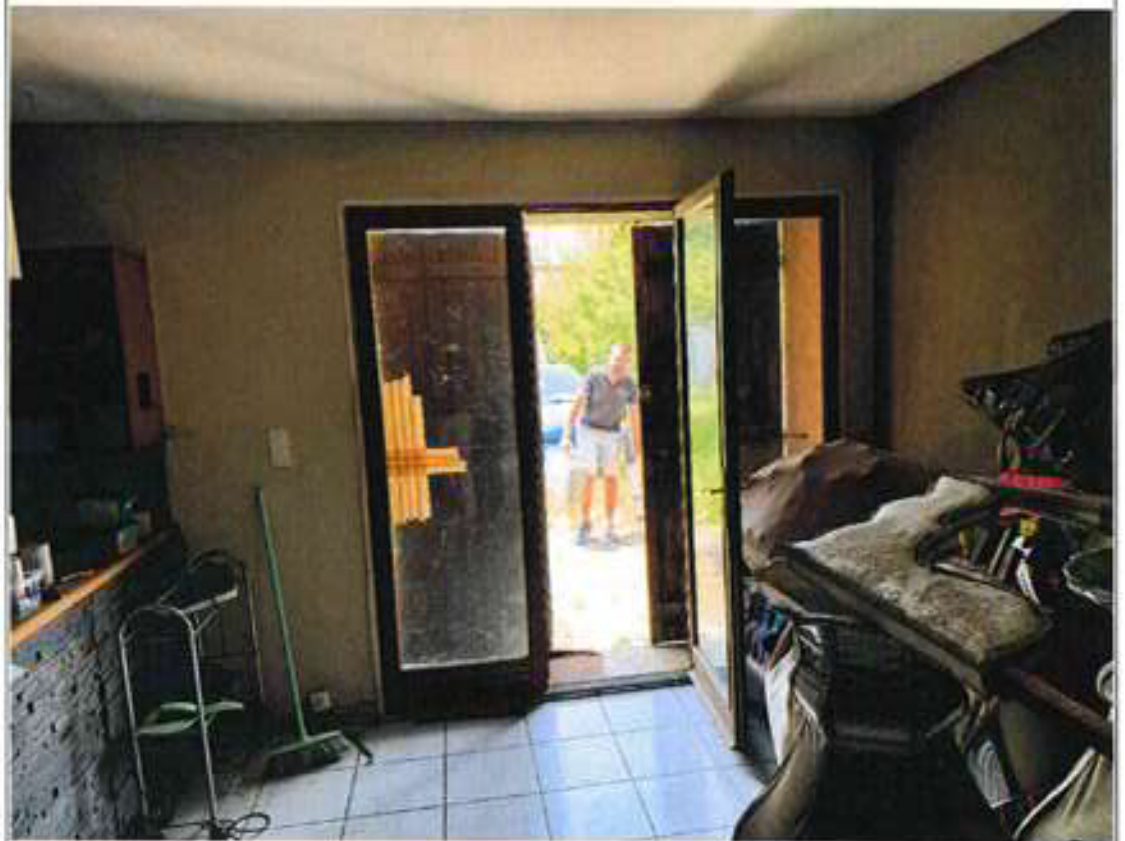
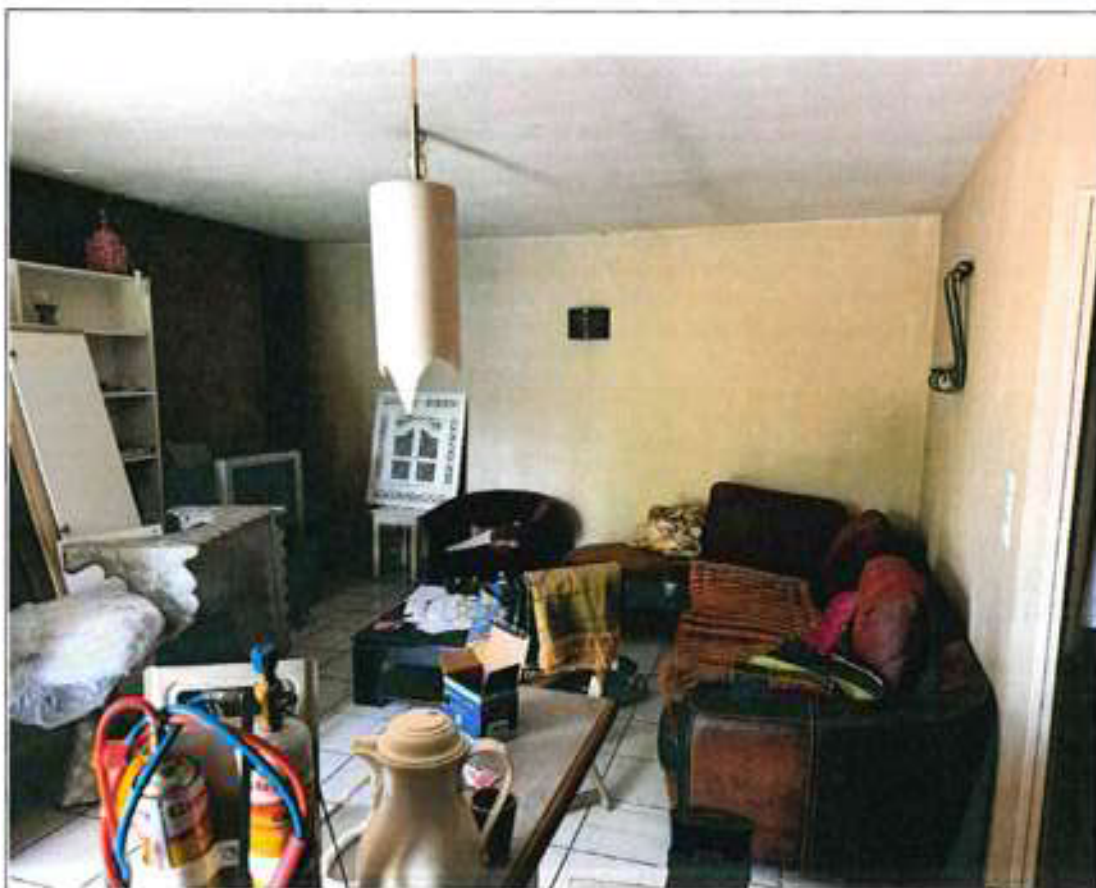
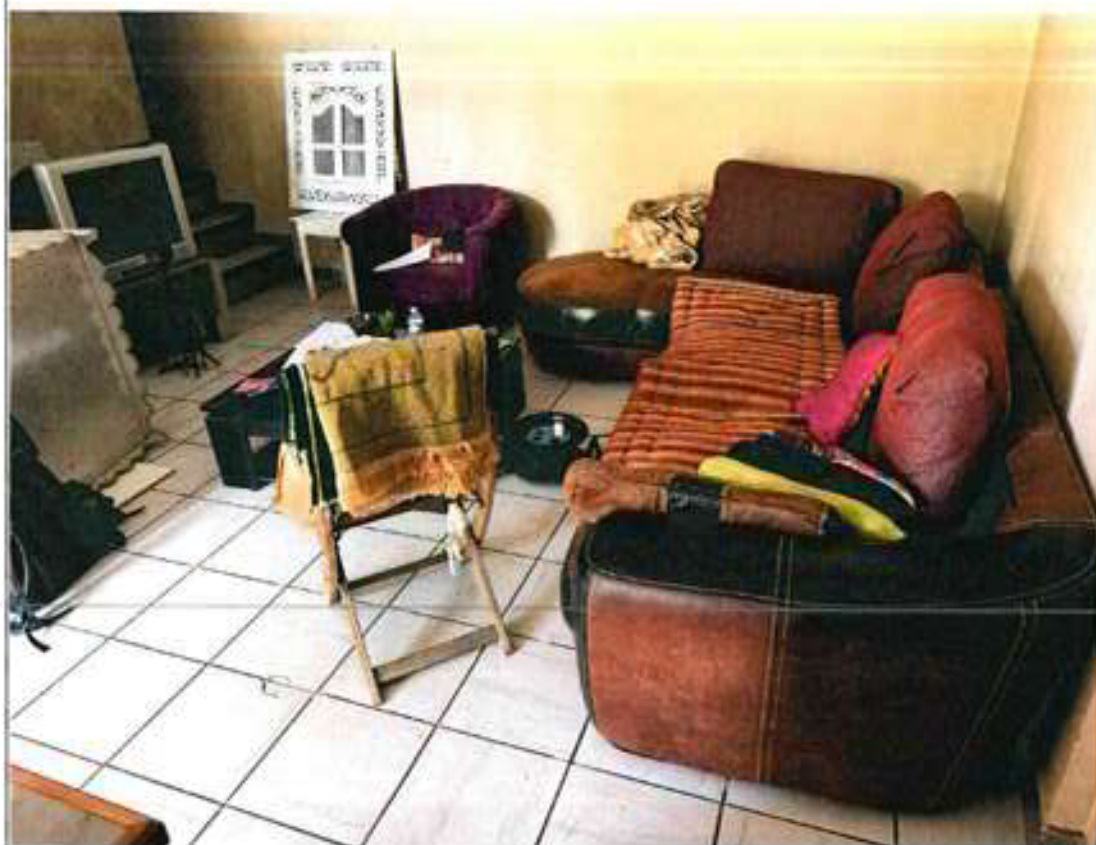
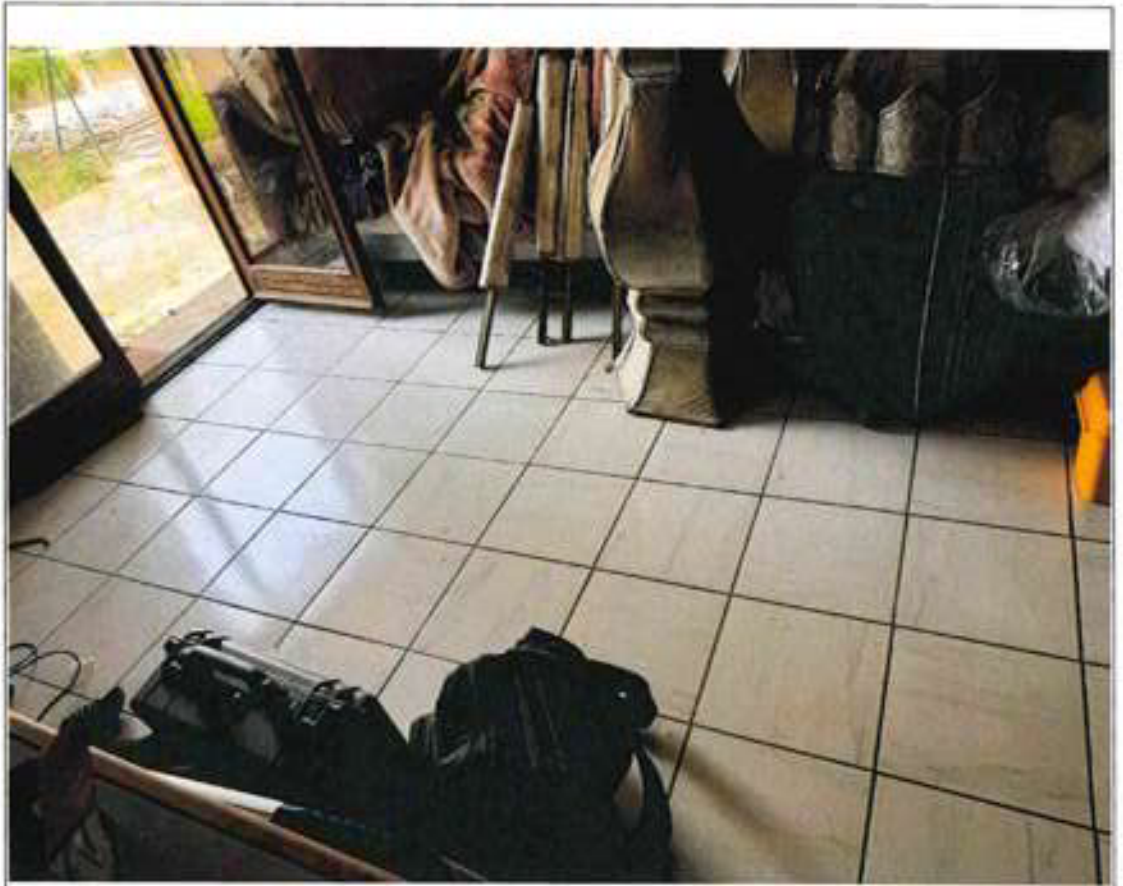
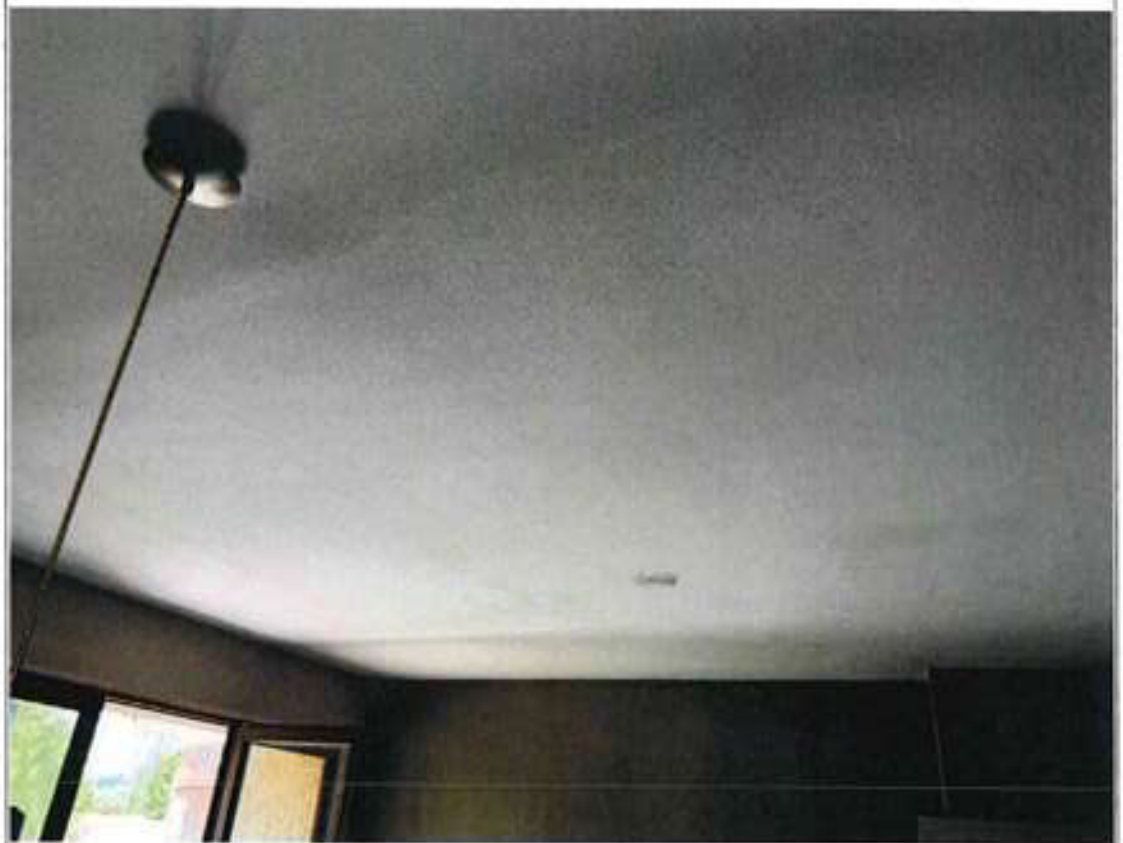
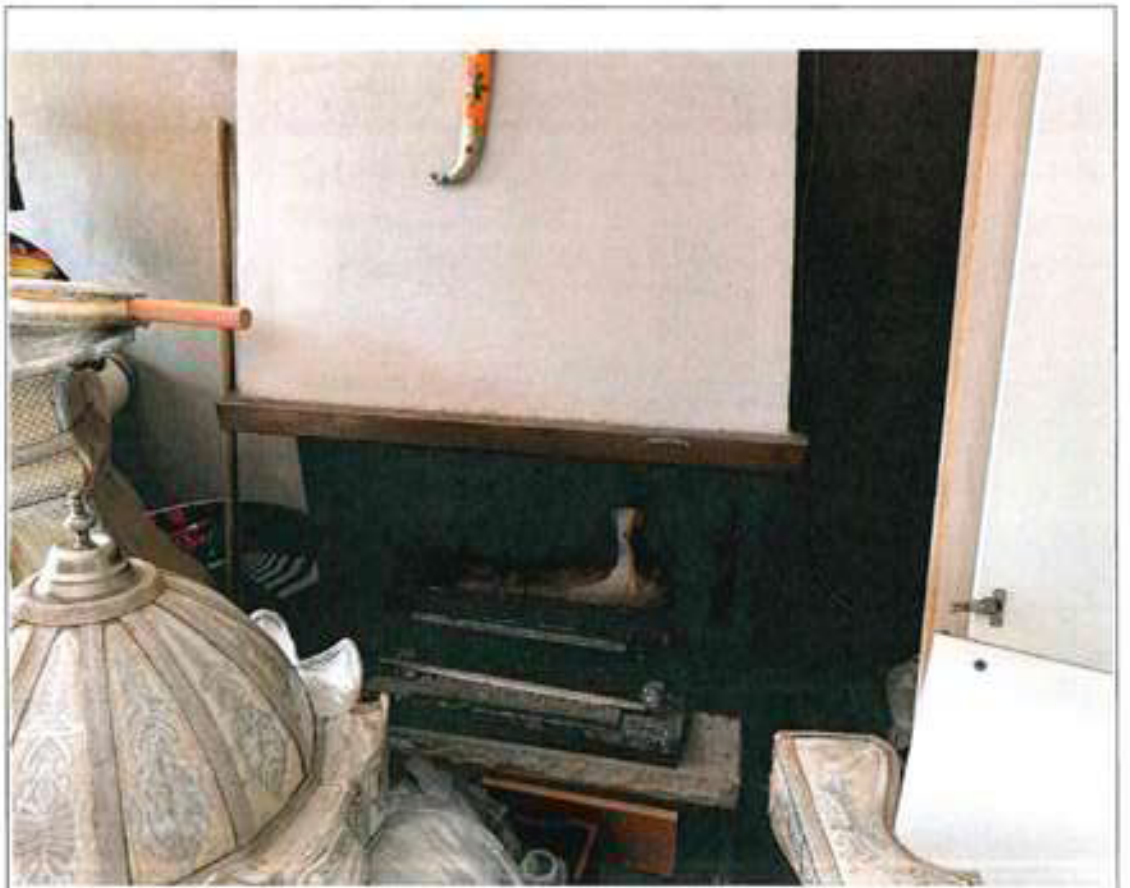
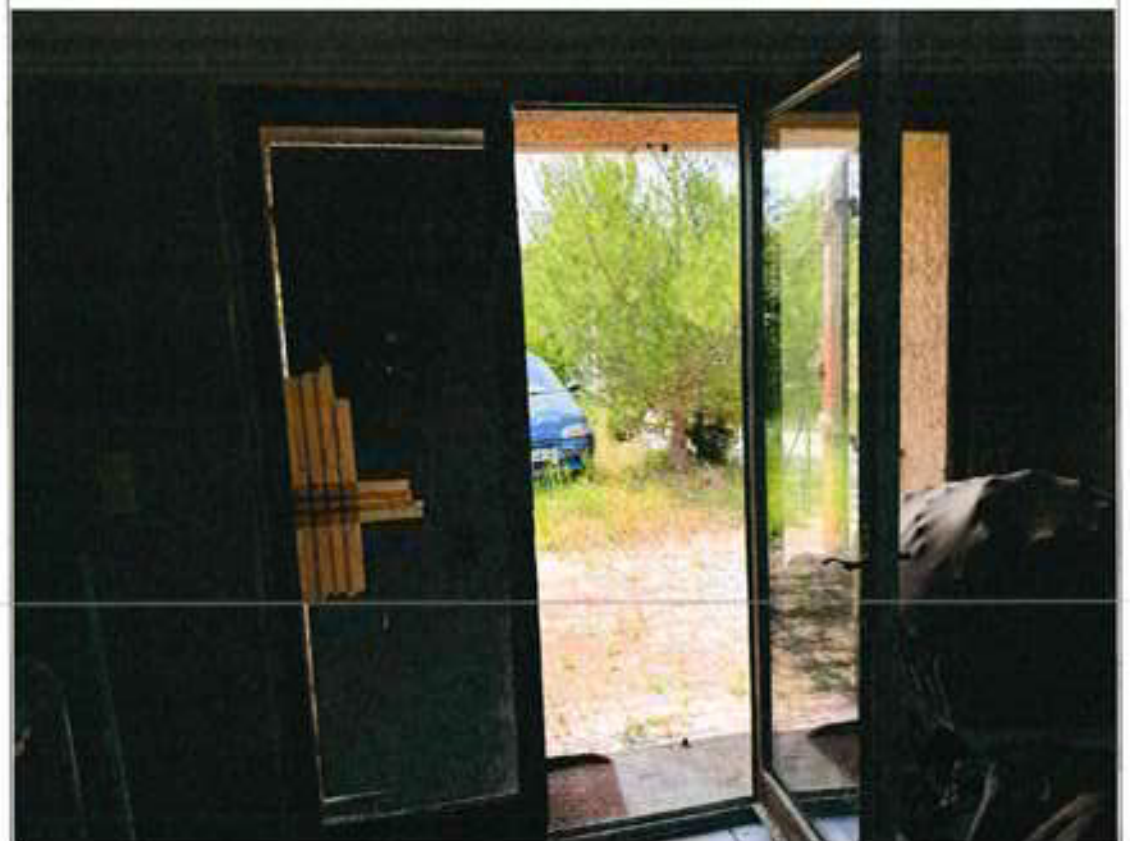
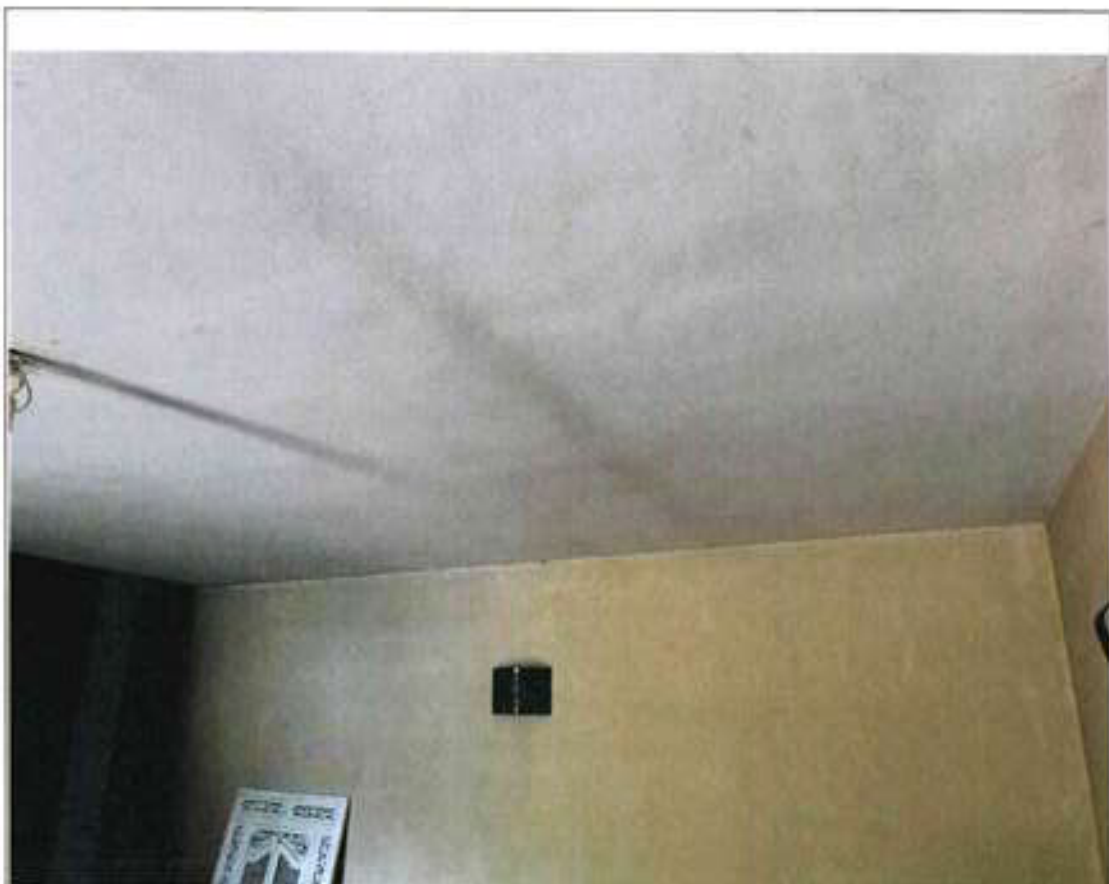
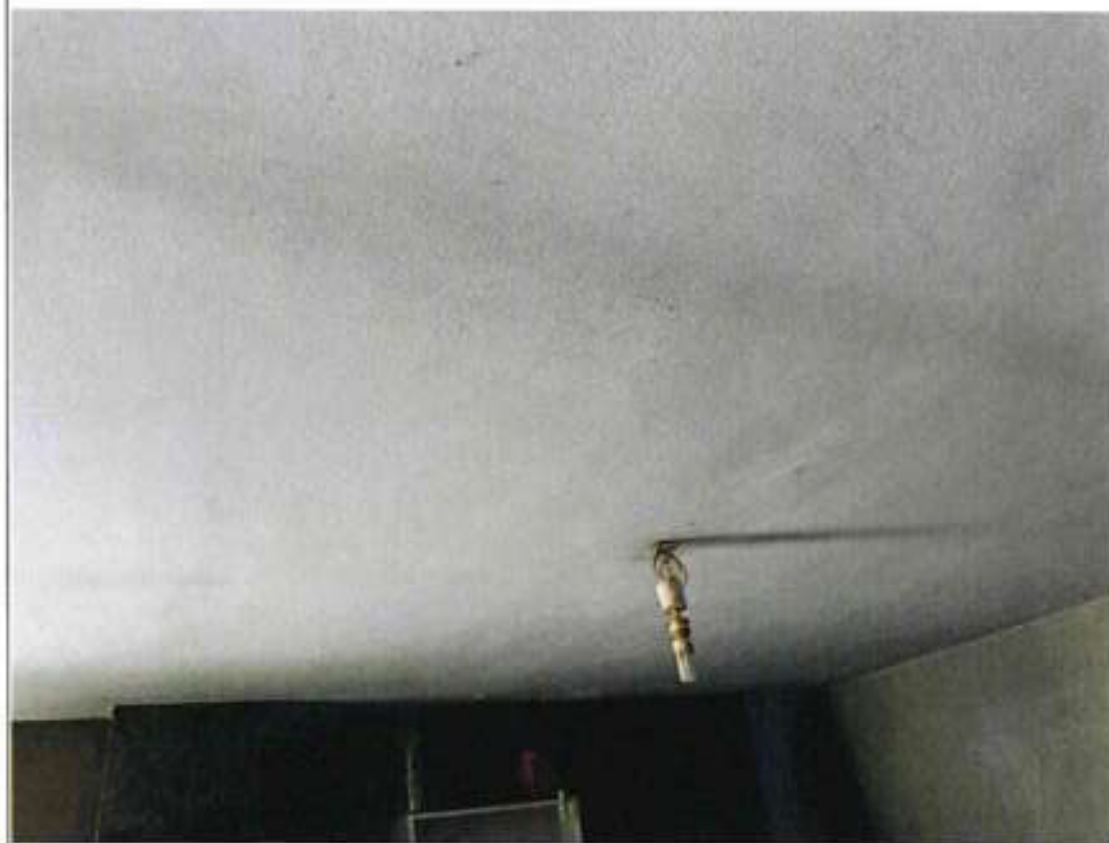
a. Pièce à vivre

Le plafond est peint en blanc. Des taches disséminées sont visibles sur le plafond.

L'ensemble est dans un état passable.

- 1 cheminée
- 1 douille avec ampoule en plafond
- 1 porte fenêtre vitrée en bois avec volets en bois. Une des vitres de la porte fenêtre est cassée et elle est réparée avec du scotch.

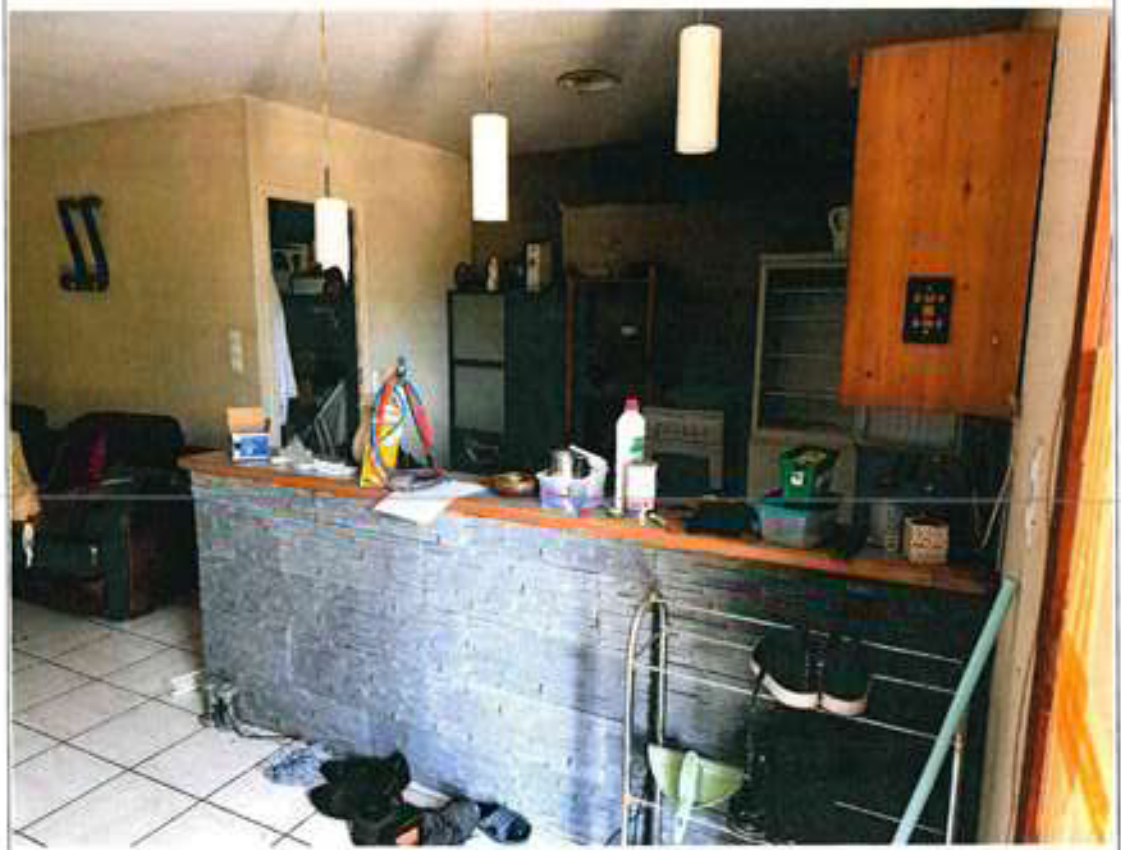
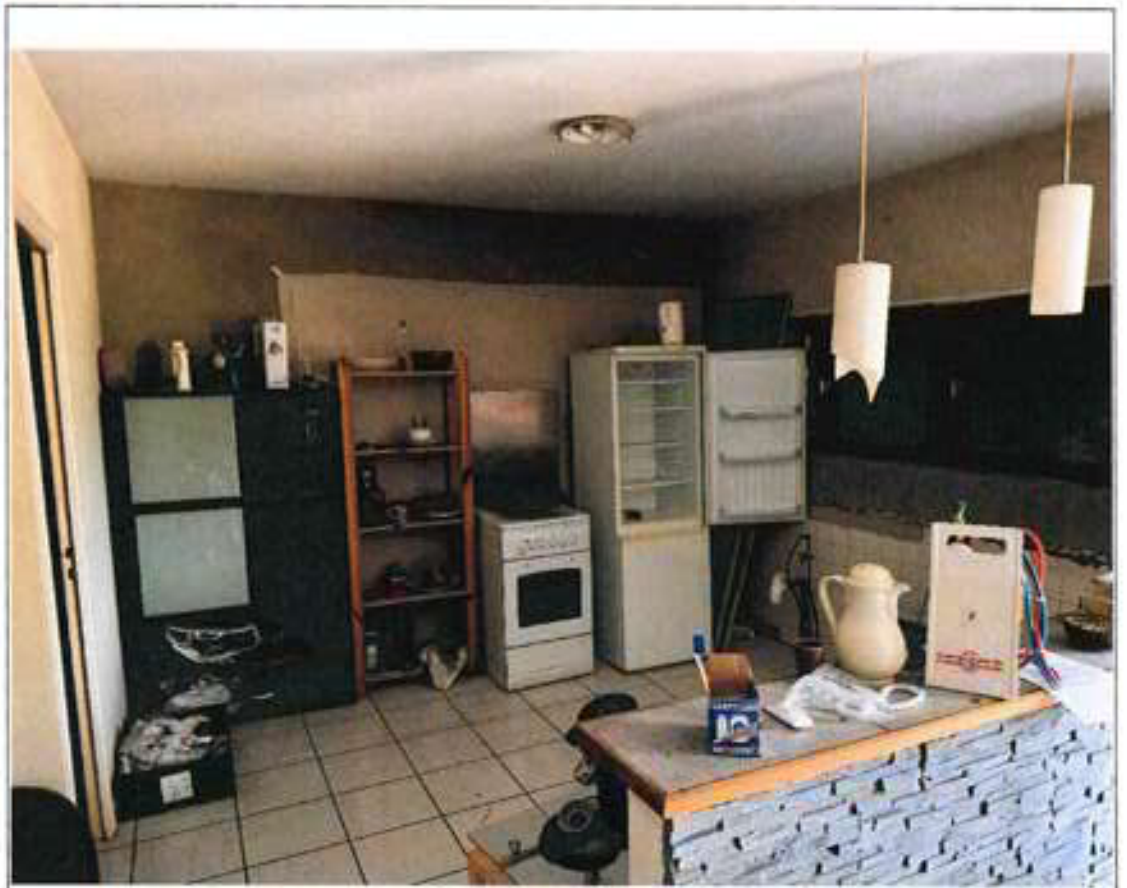
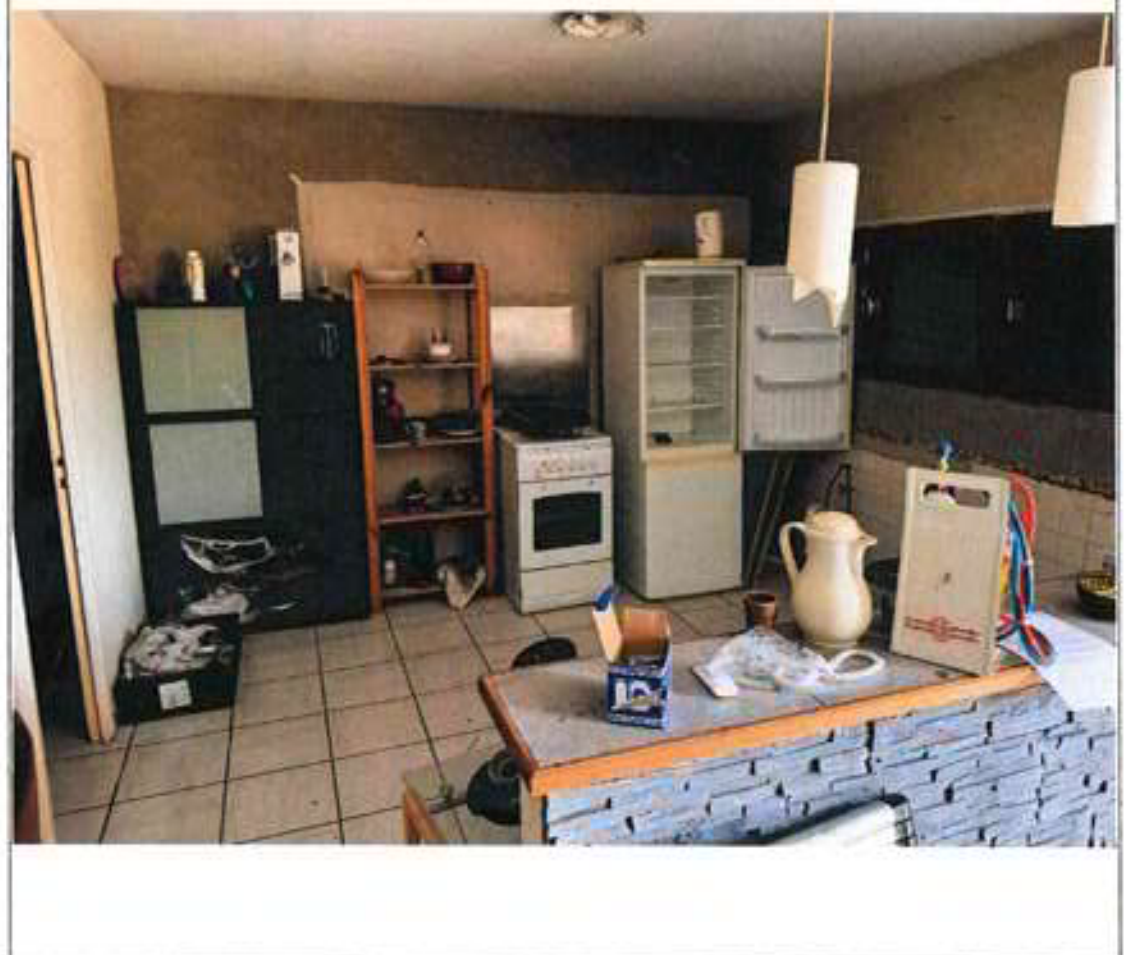
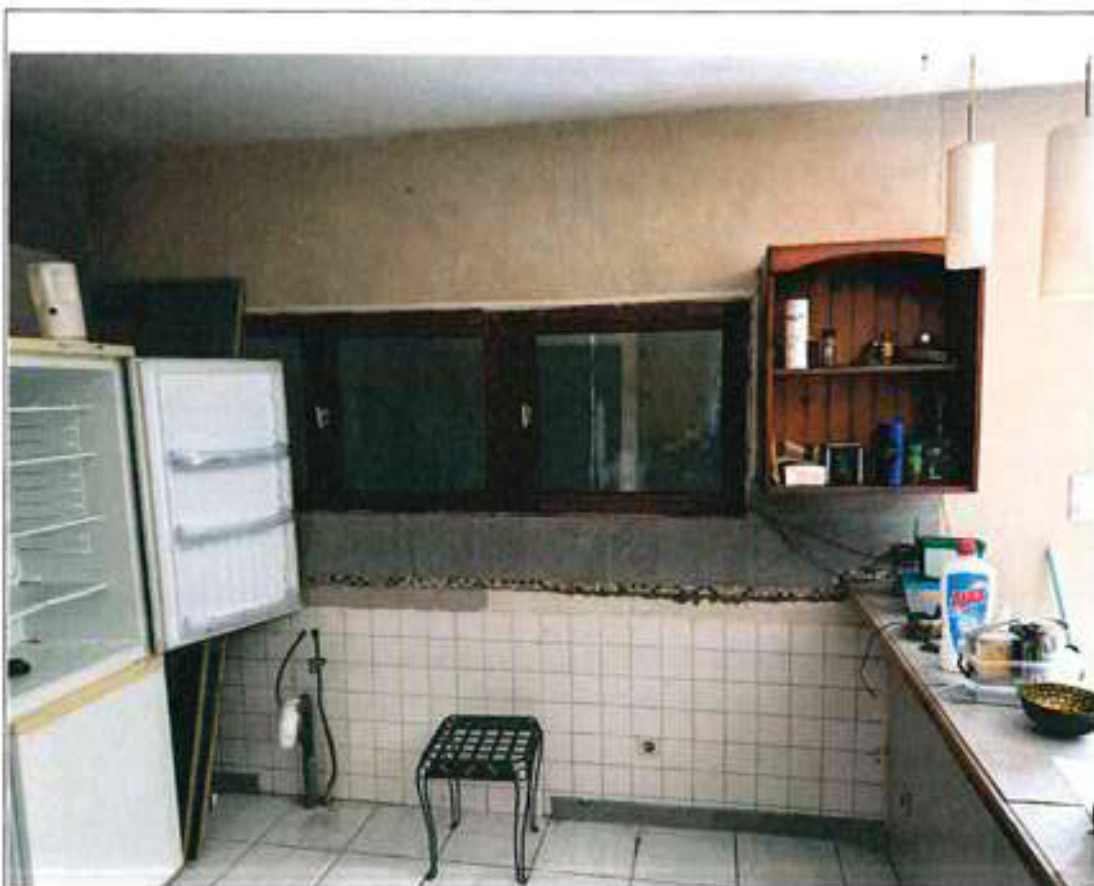
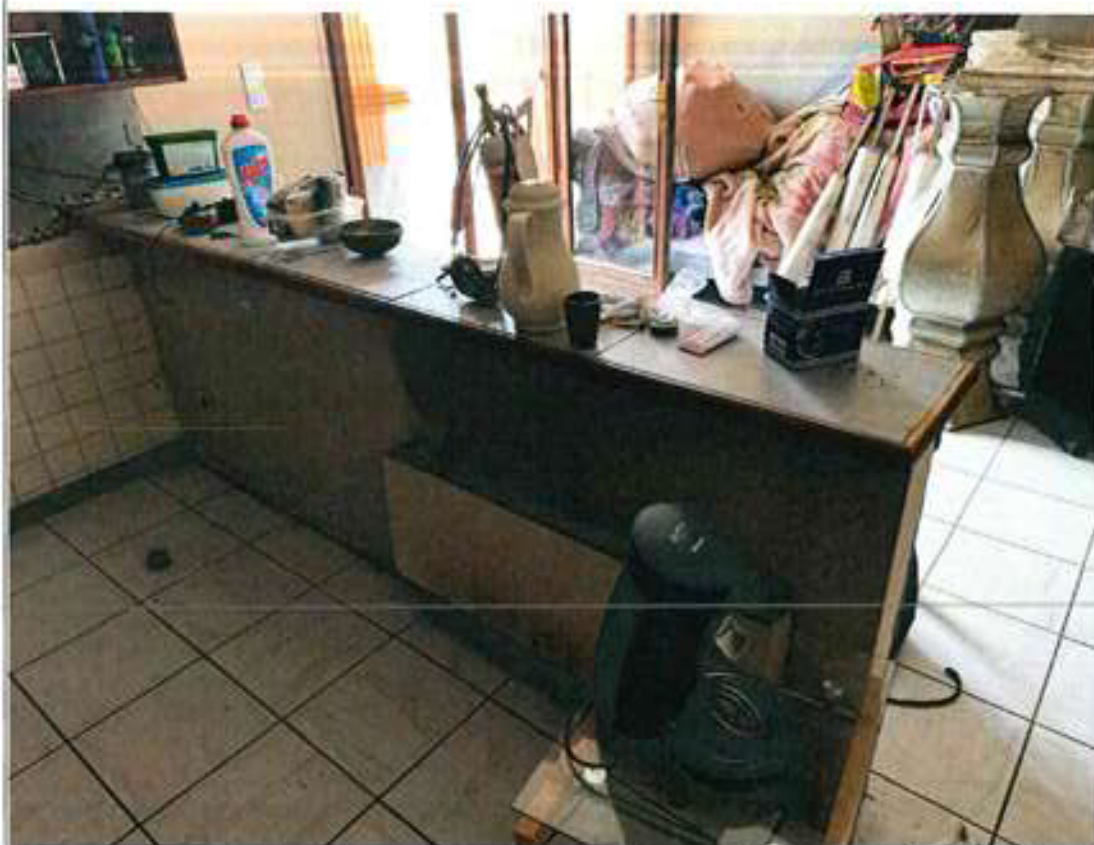
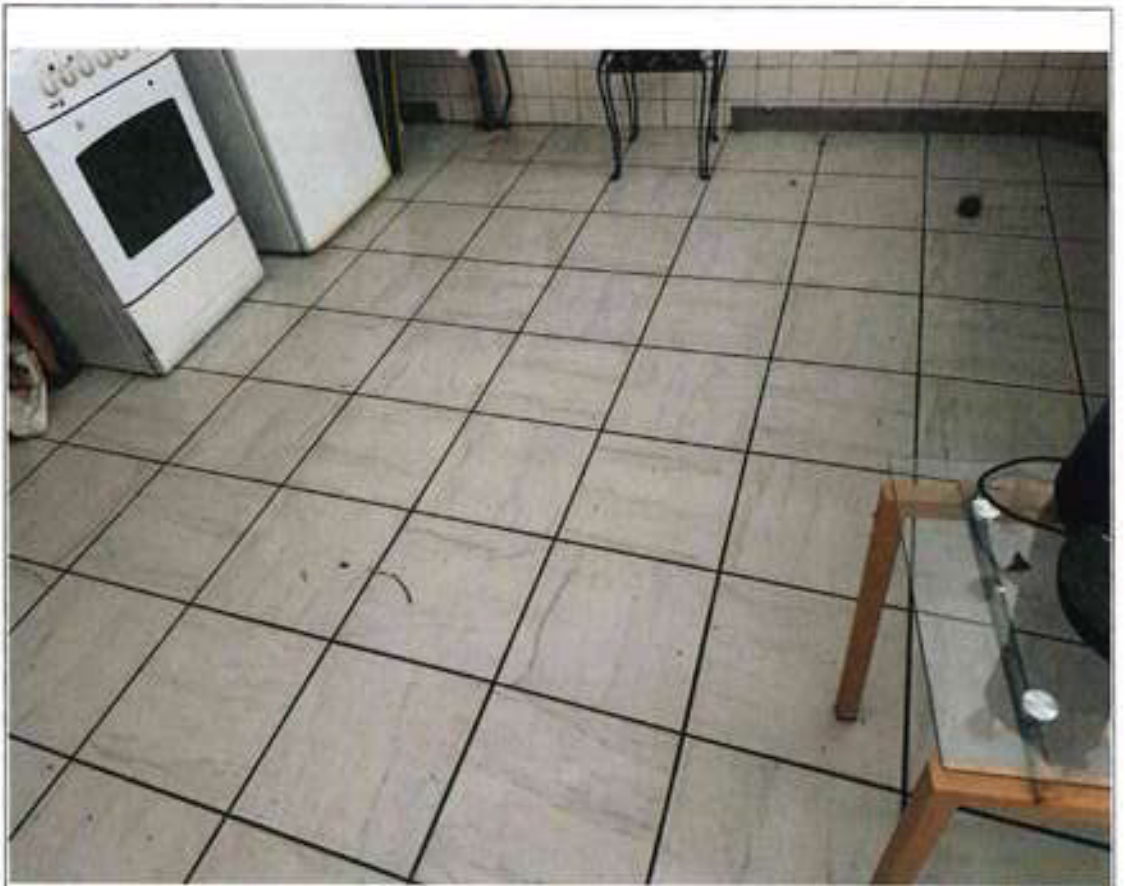
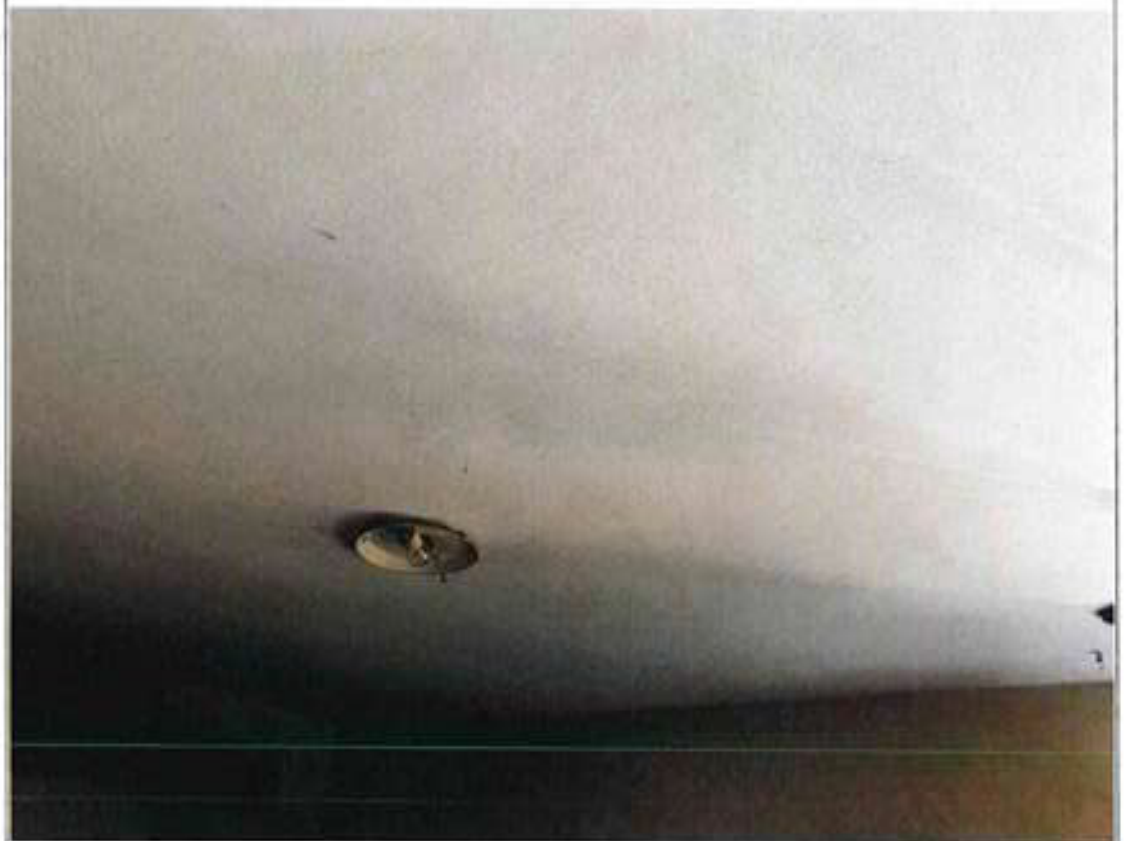
b. Cuisine

Le pan de mur situé derrière les électroménagers est peint en taupe, mais une reprise de peinture blanche est visible sur celui-ci.

Des plinthes sont manquantes au niveau du pan de mur carrelé.

- 1 comptoir recouvert de petites briques grises sur la face donnant sur la pièce à vivre et il est peint sur la face donnant sur la cuisine. Le dessus du comptoir est carrelé
- 1 convecteur encastré
- 1 globe sans vitre
- 3 suspensions dont une cassée
- 2 fenêtres en bois avec volets en bois

Absence d'évier dans la cuisine.

L'ensemble est dans un état passable.

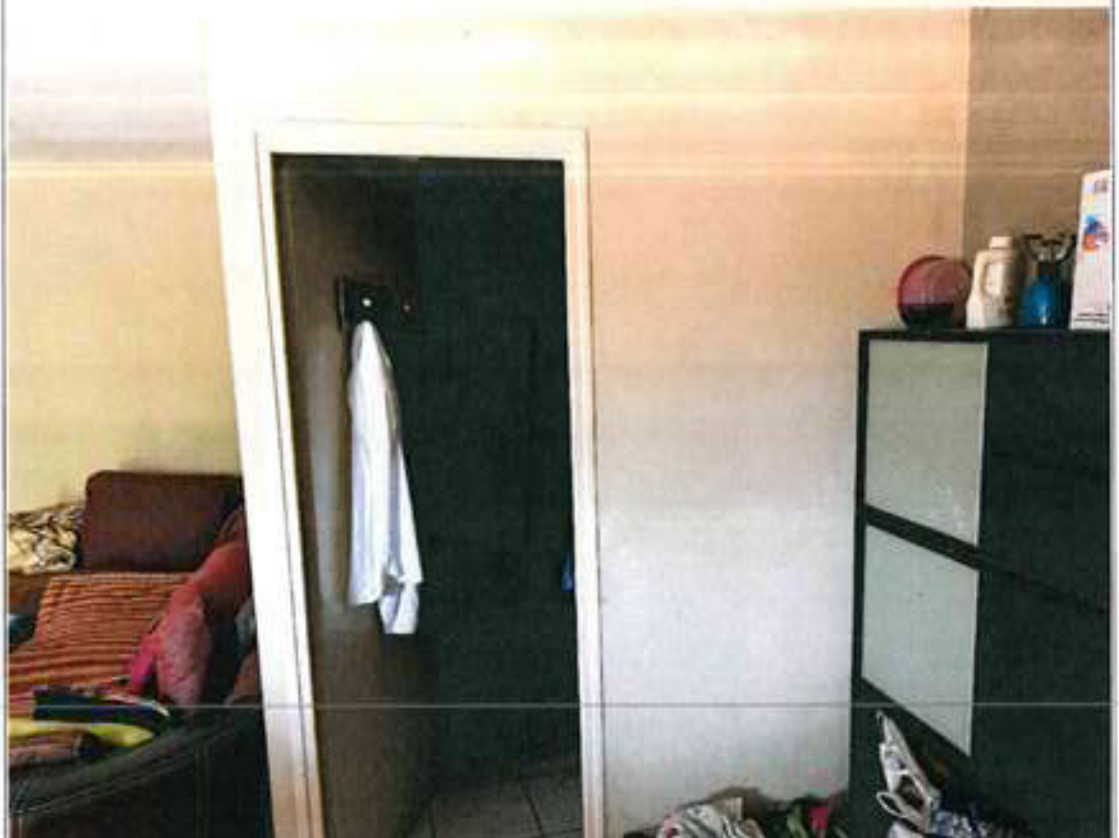
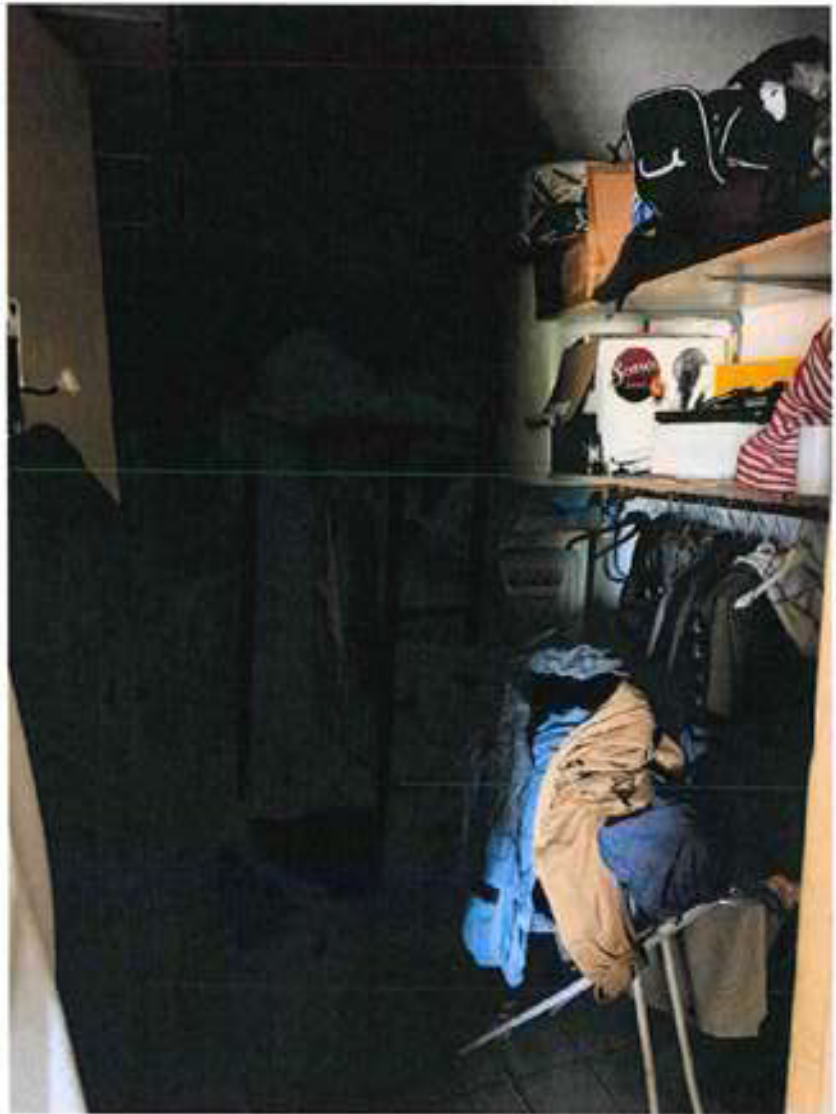
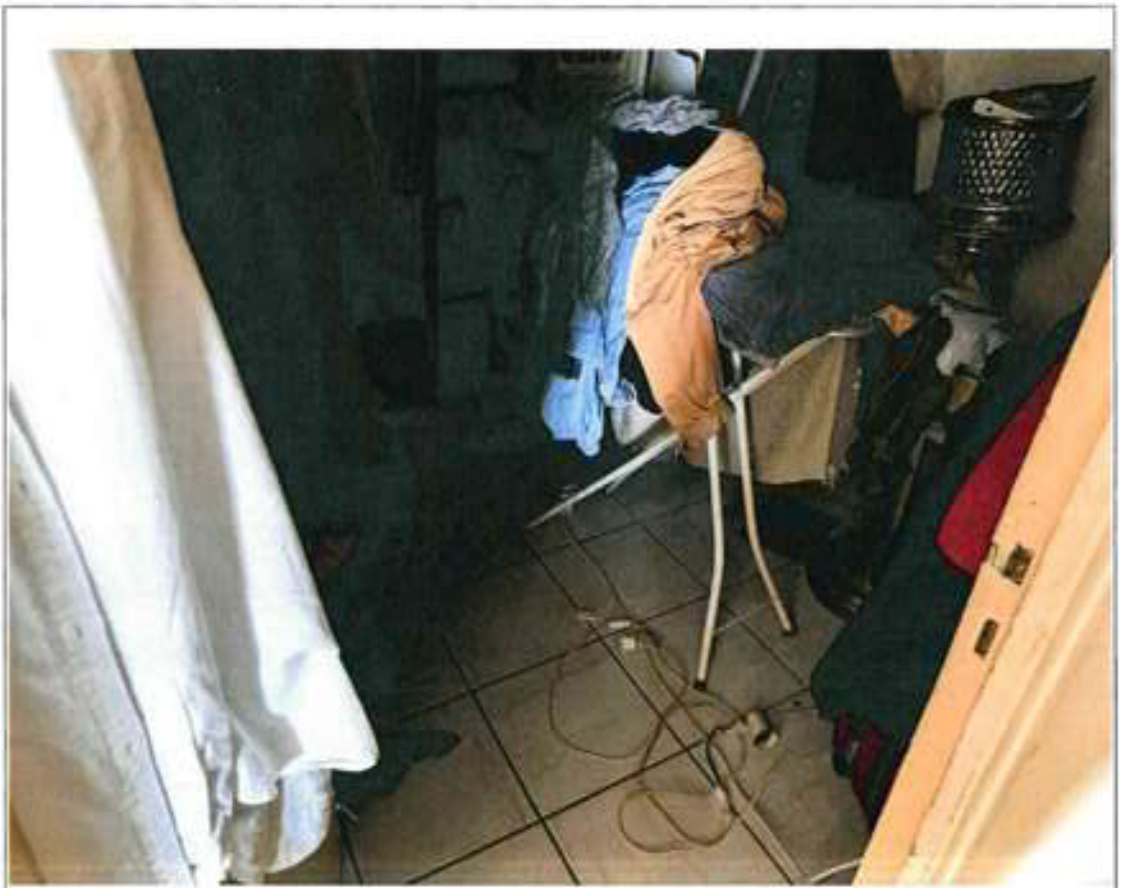
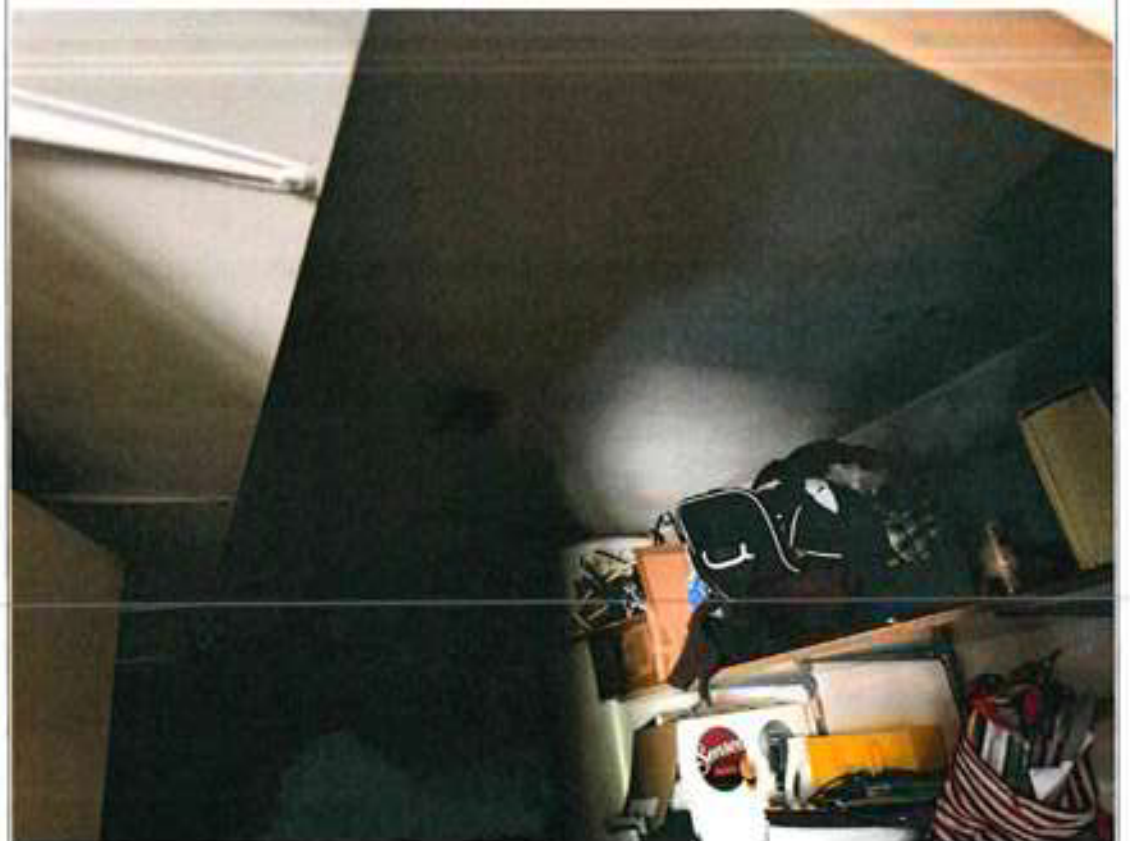
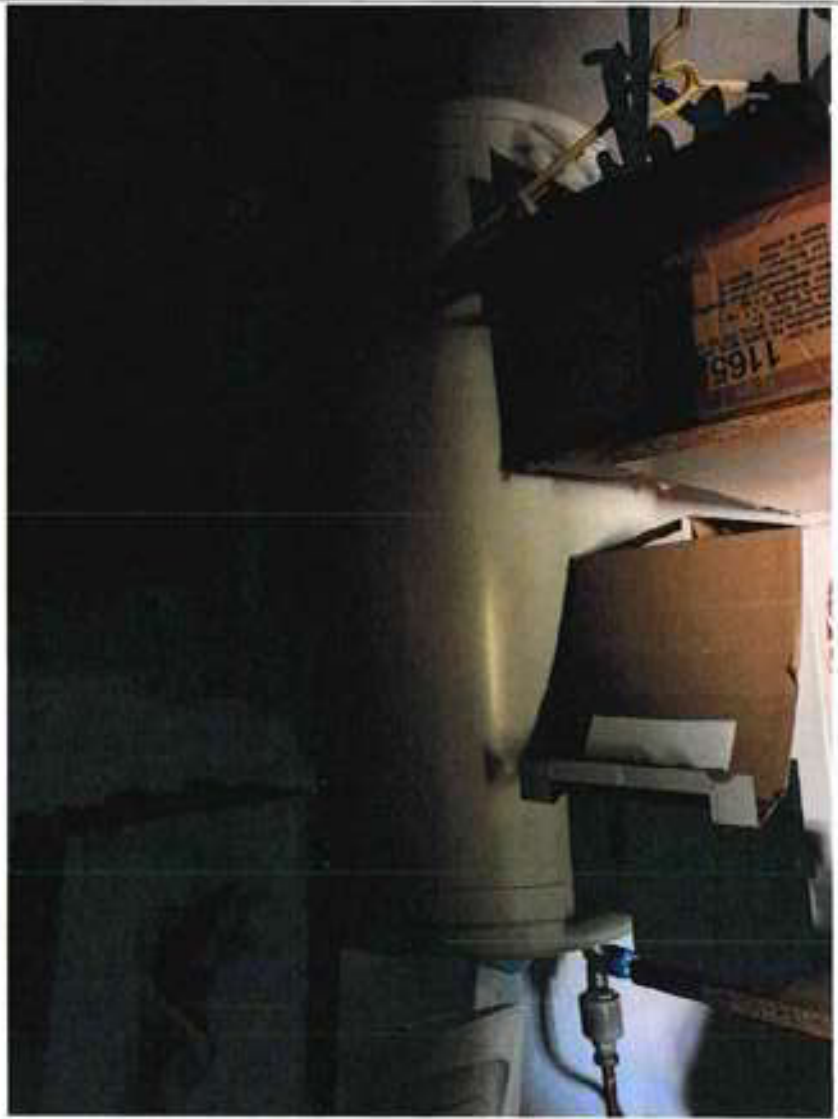
c. Cellier

Des taches sont présentes sur le mur du fond au niveau de l'angle mur plafond.

Des taches sont disséminées au plafond.

L'ensemble est dans un état passable.
