Références : 36114
PVSIMDESC

C. INTERIEUR MAISON

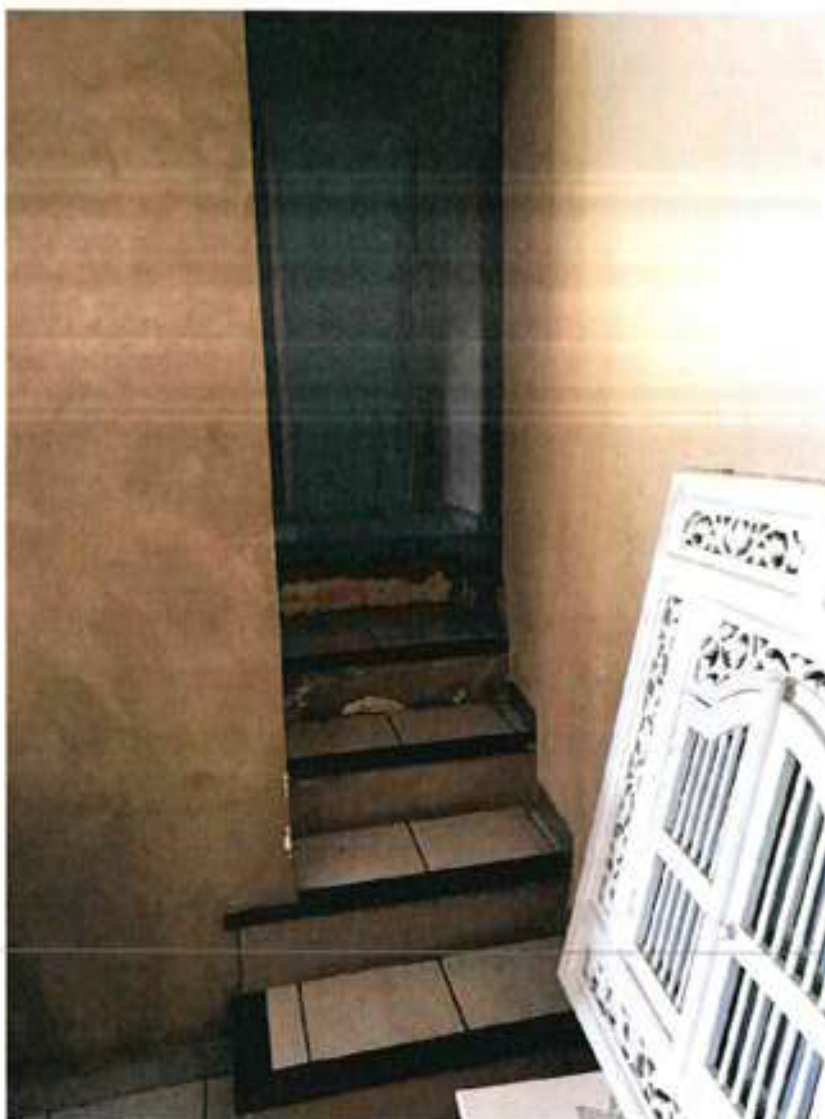
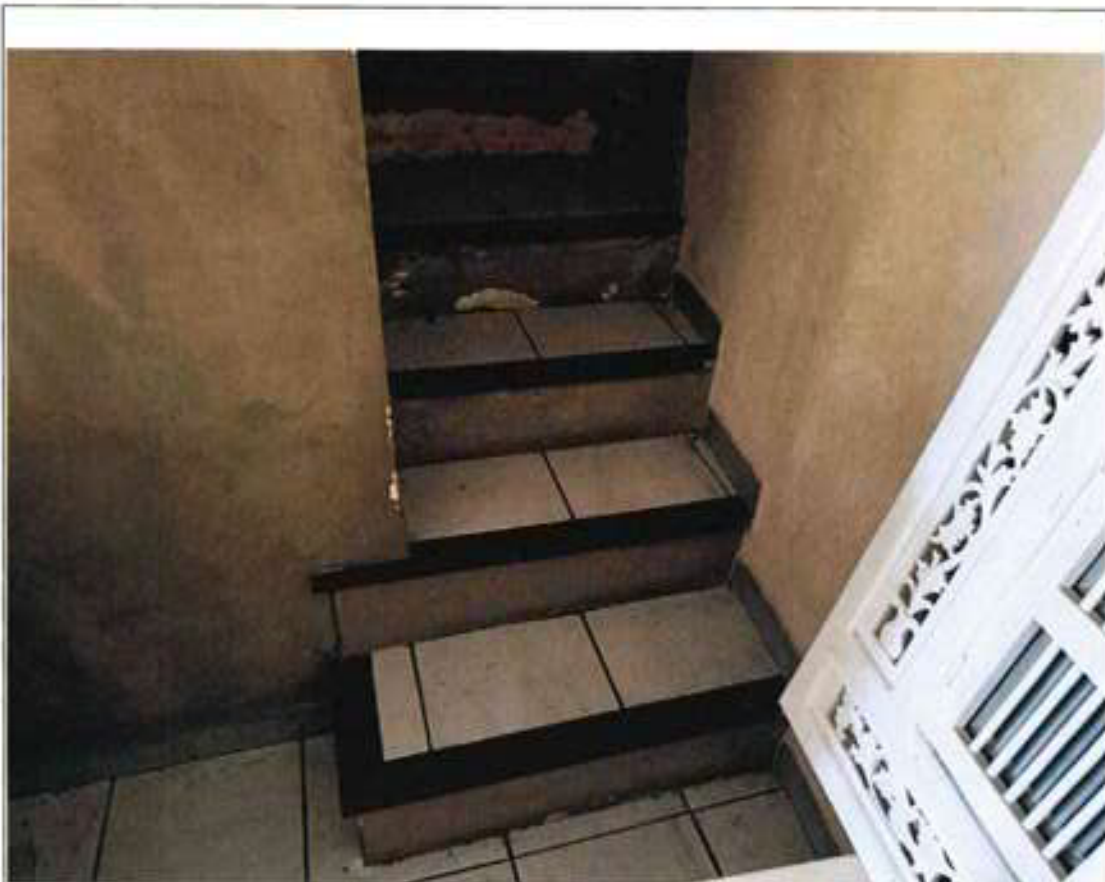
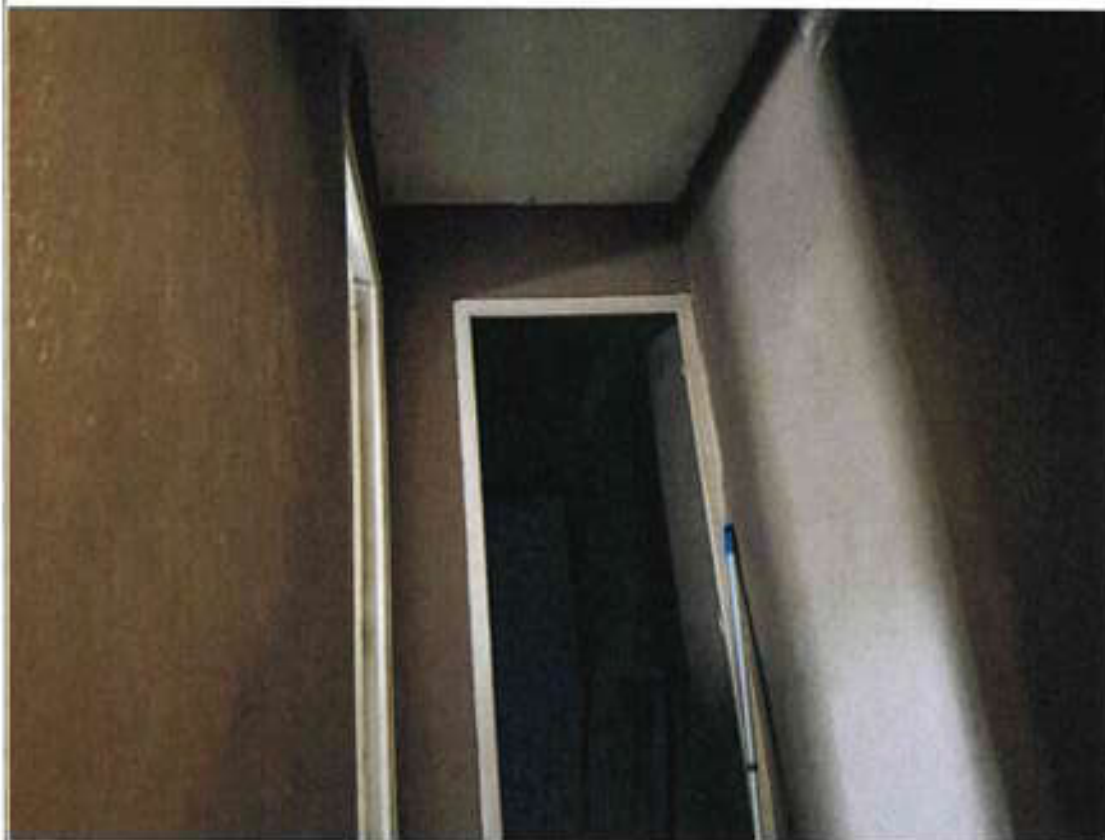
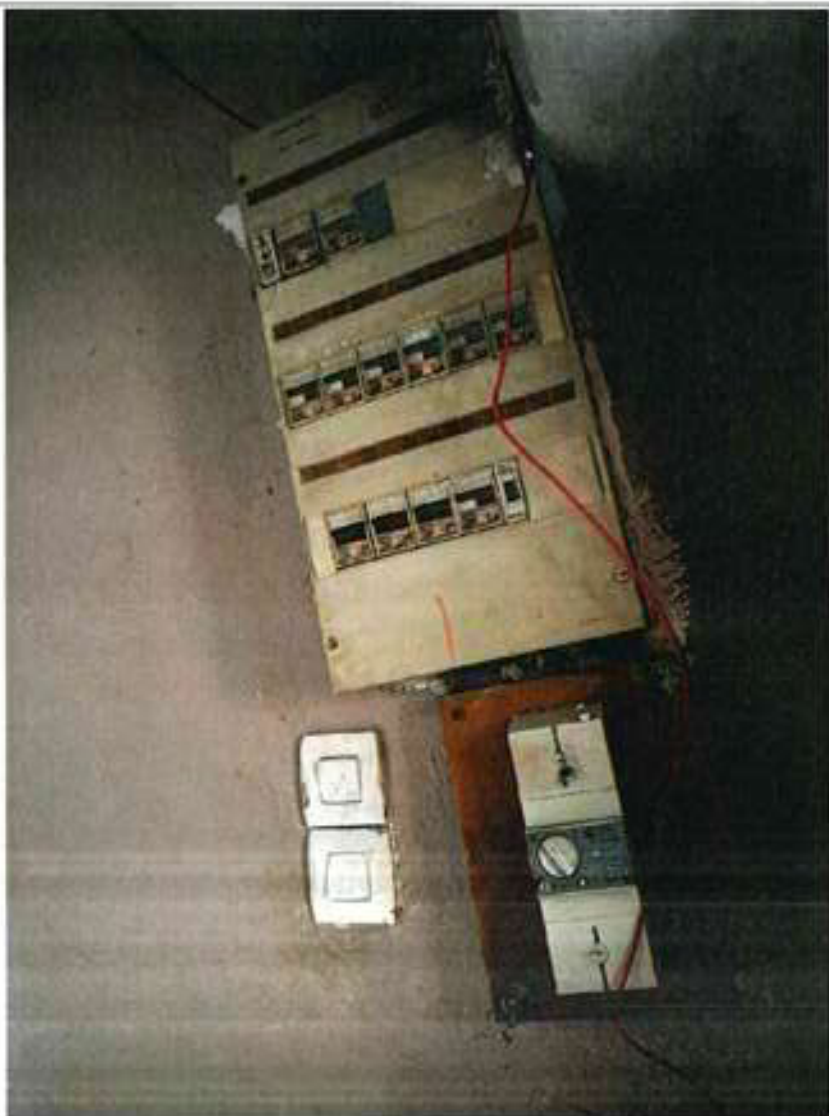
> Les escaliers

Les marches des escaliers sont carrelées, les nez de marches sont en bois et les contremarches sont peintes. La peinture des contremarches s'écaille sur certaines d'entre elles.

Les murs des escaliers sont peints. Les murs sont tachetés.

Des éclats de peinture sont présents au niveau de l'arrête du mur gauche au niveau de la deuxième marche dans le sens de la montée.

- 1 tableau électrique vétuste
- 1 compteur électrique

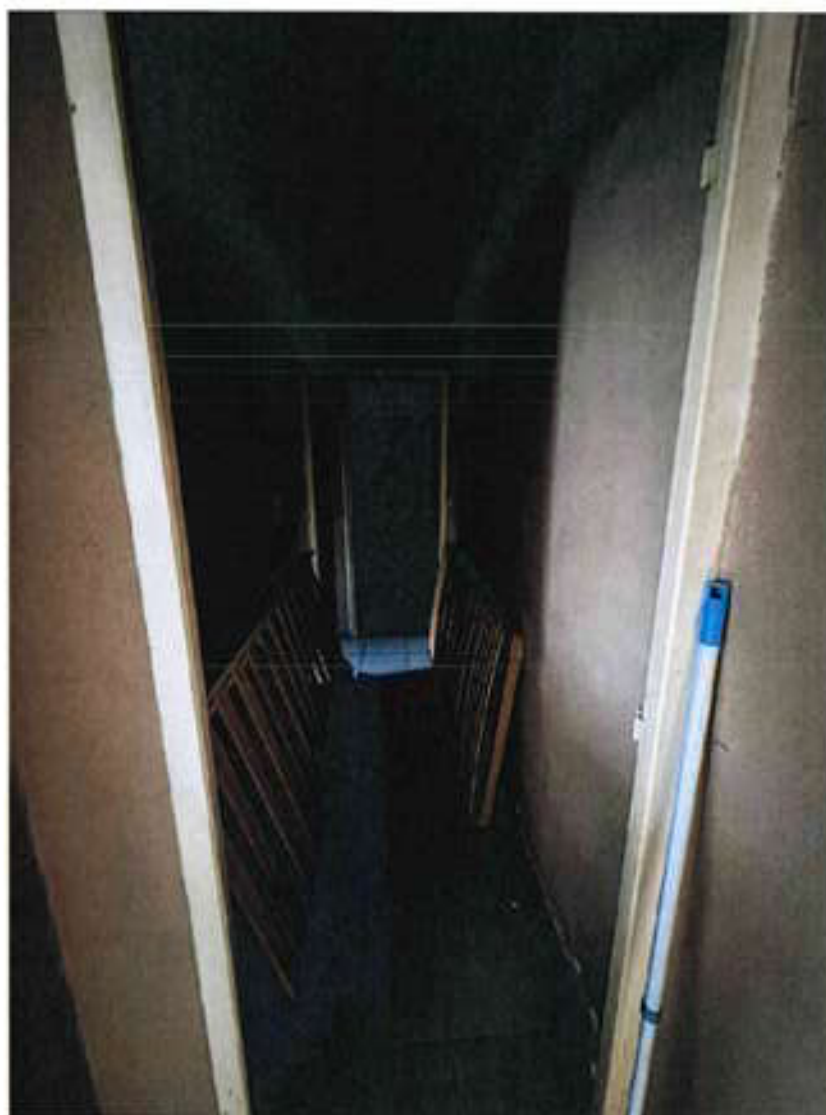
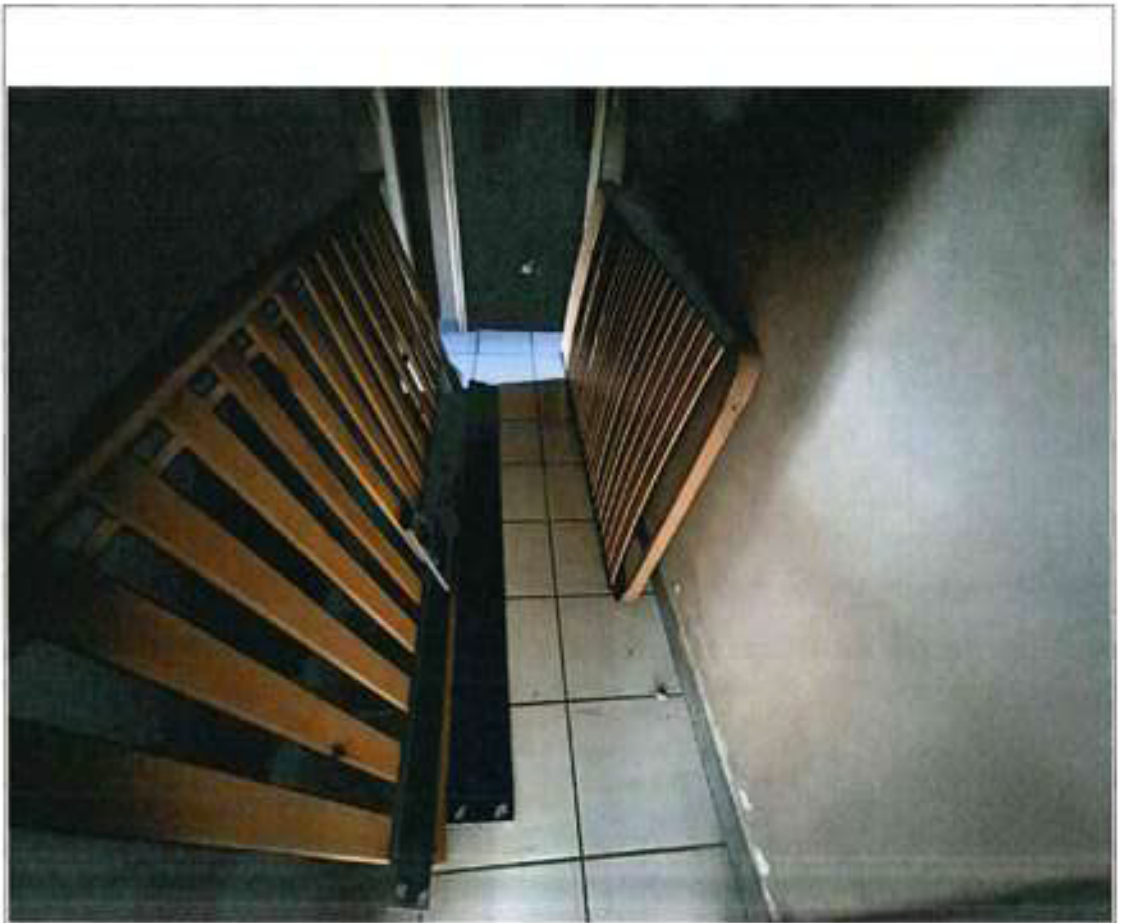
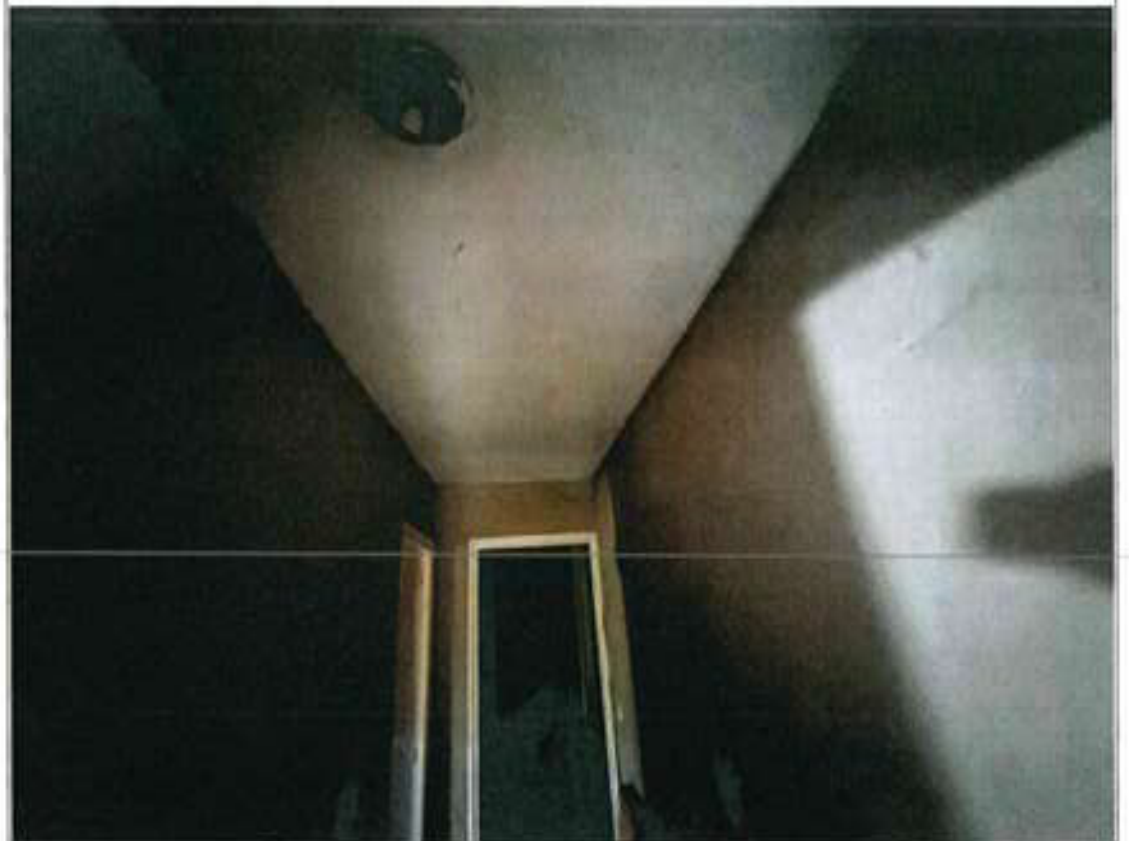
> Le couloir

Les murs sont peints. Des taches sont disséminées sur les murs.

Présence de décollements de peinture au niveau des soubassements des murs.

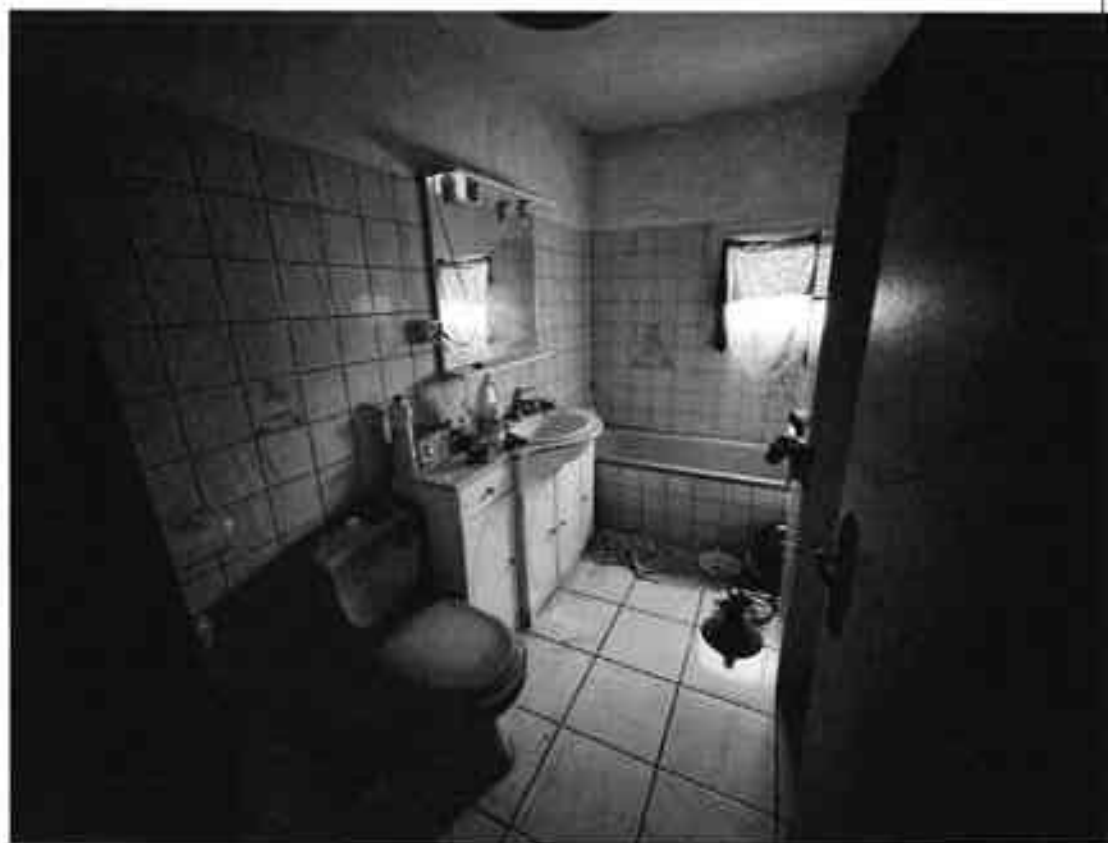
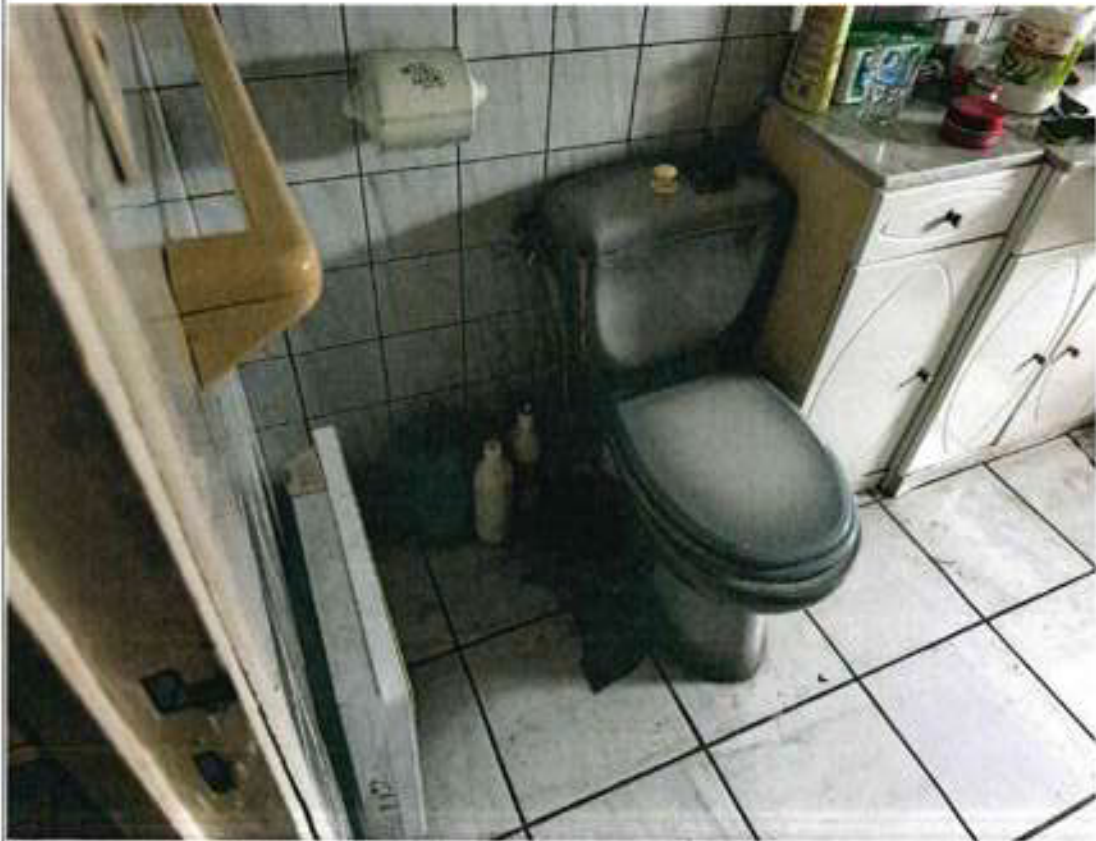
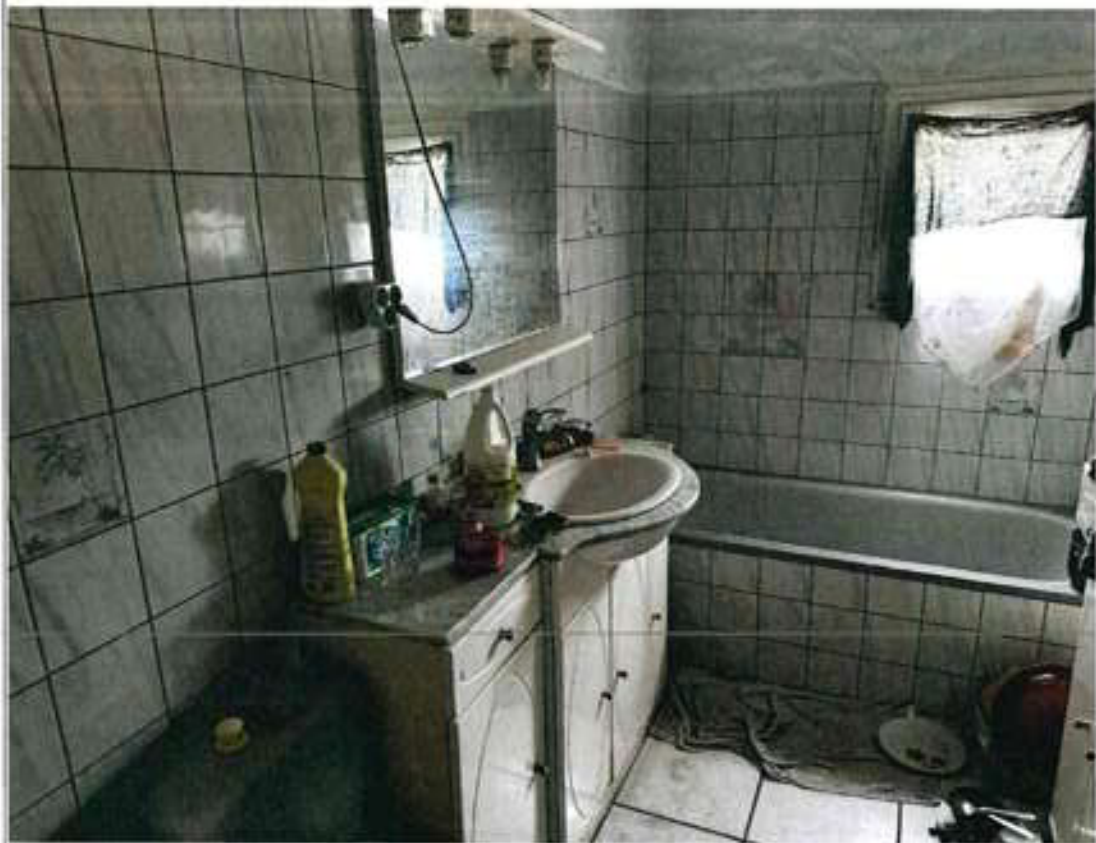
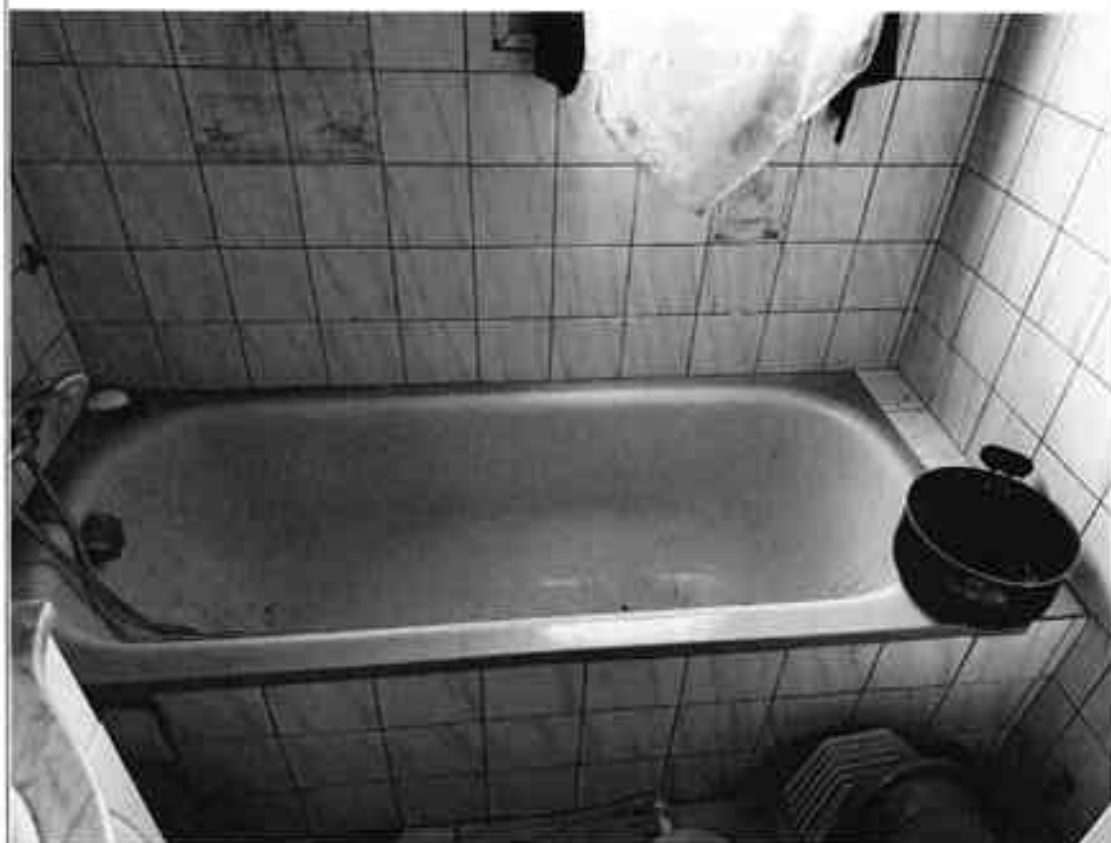
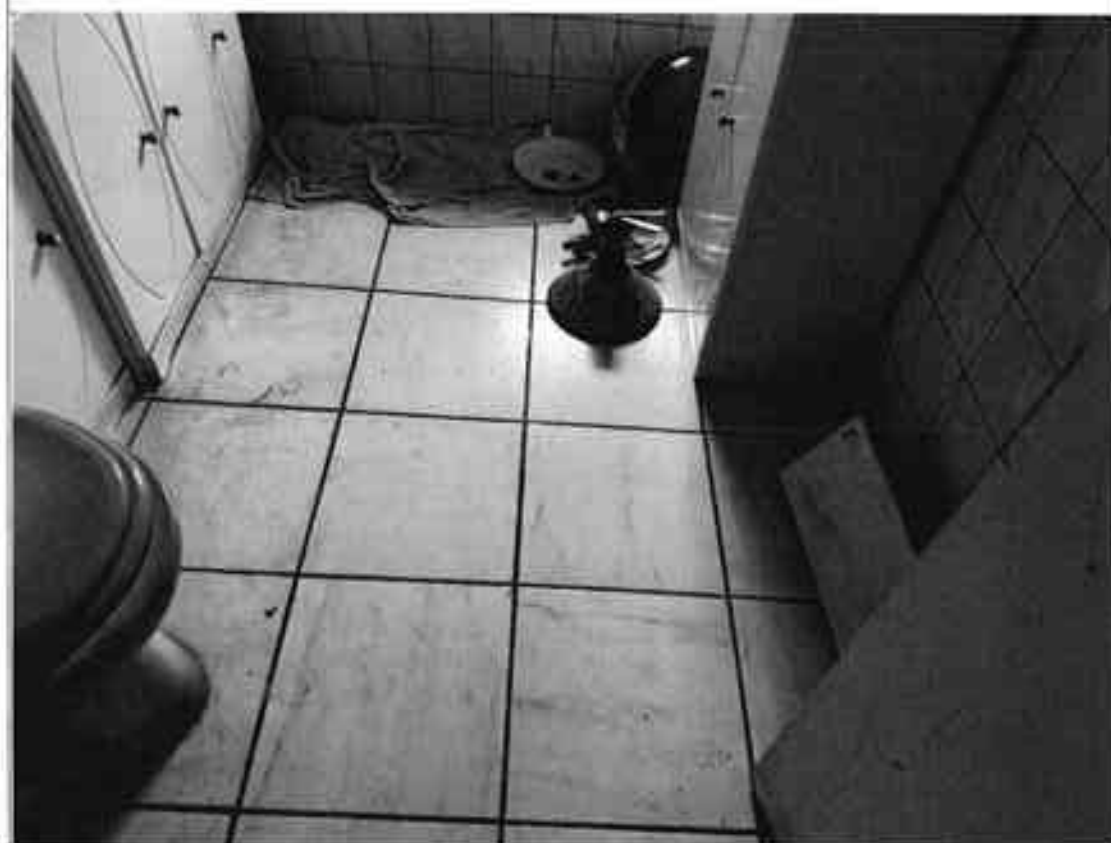
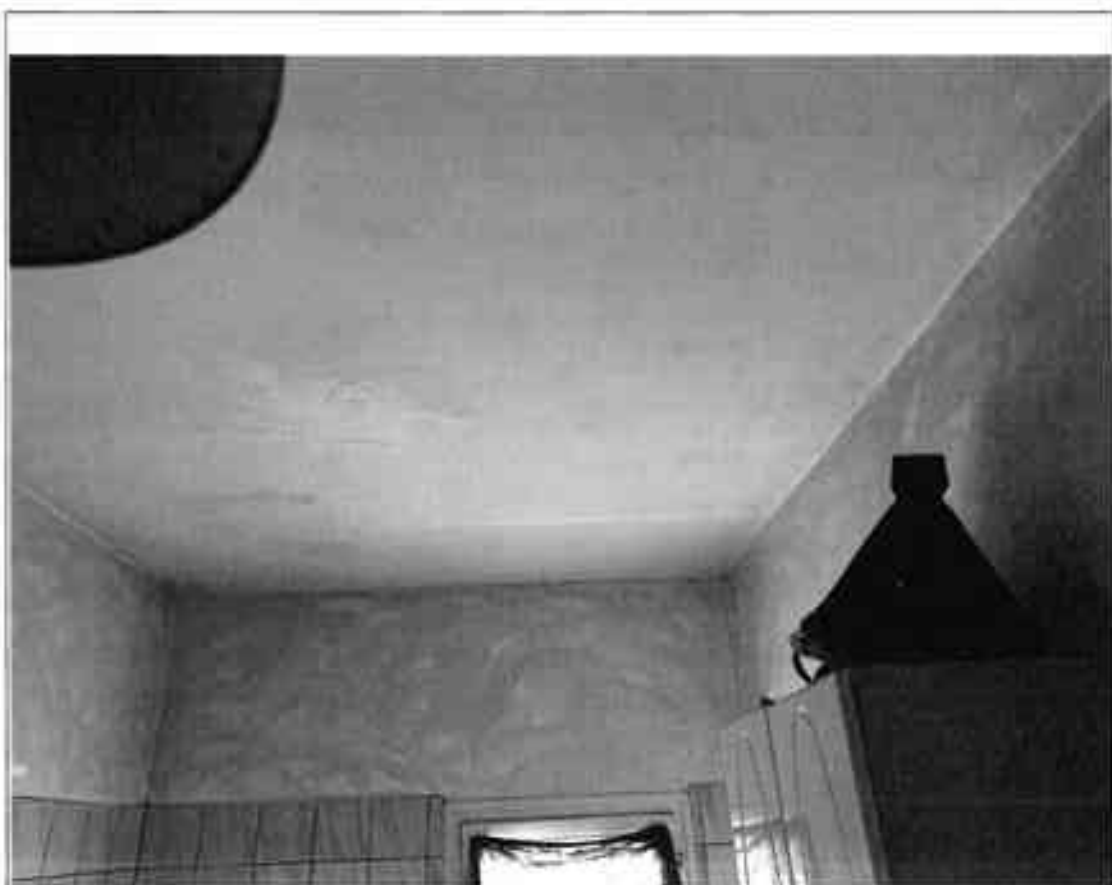
e. Salle de bain

Les murs sont carrelés sur environ deux mètres de hauteur puis ils sont peints en gris.
Les joints entre les carreaux sont noircis.

Le plafond est peint en blanc. Des traces d'humidité sont présentes au plafond et la peinture cloque au-dessus de la baignoire.

L'ensemble est dans un état passable.

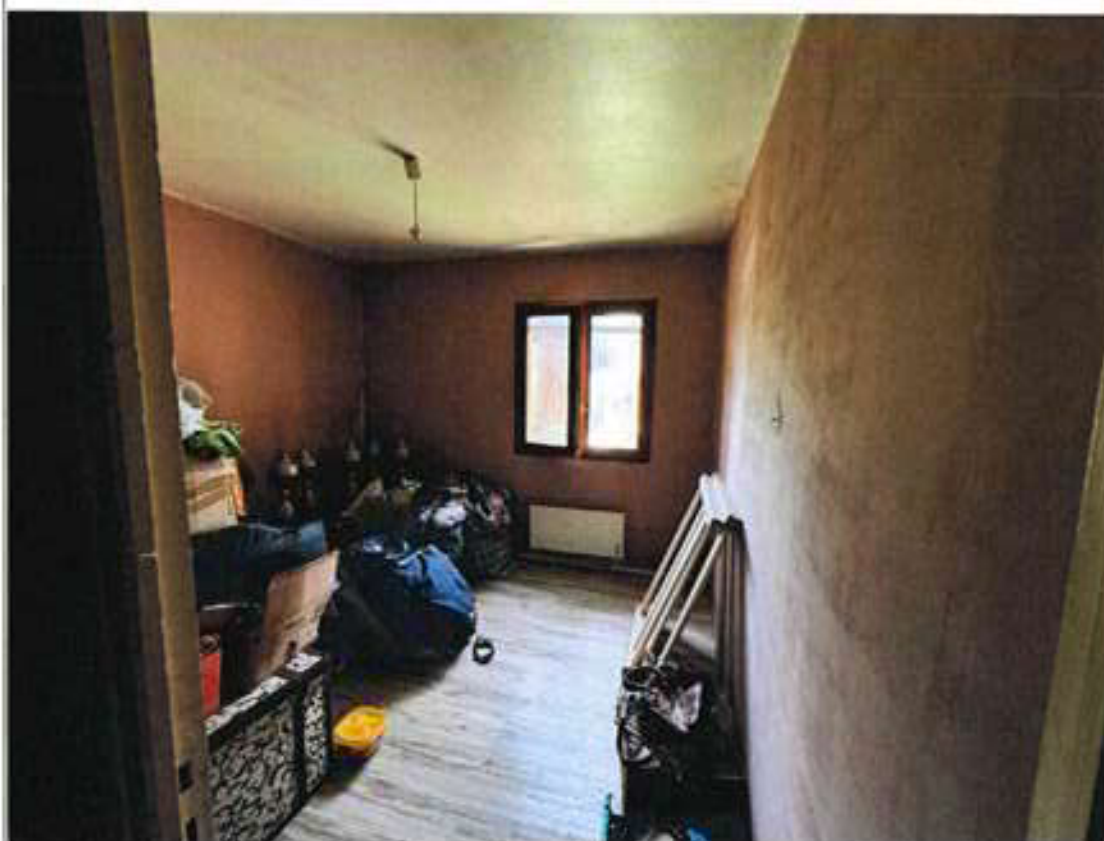
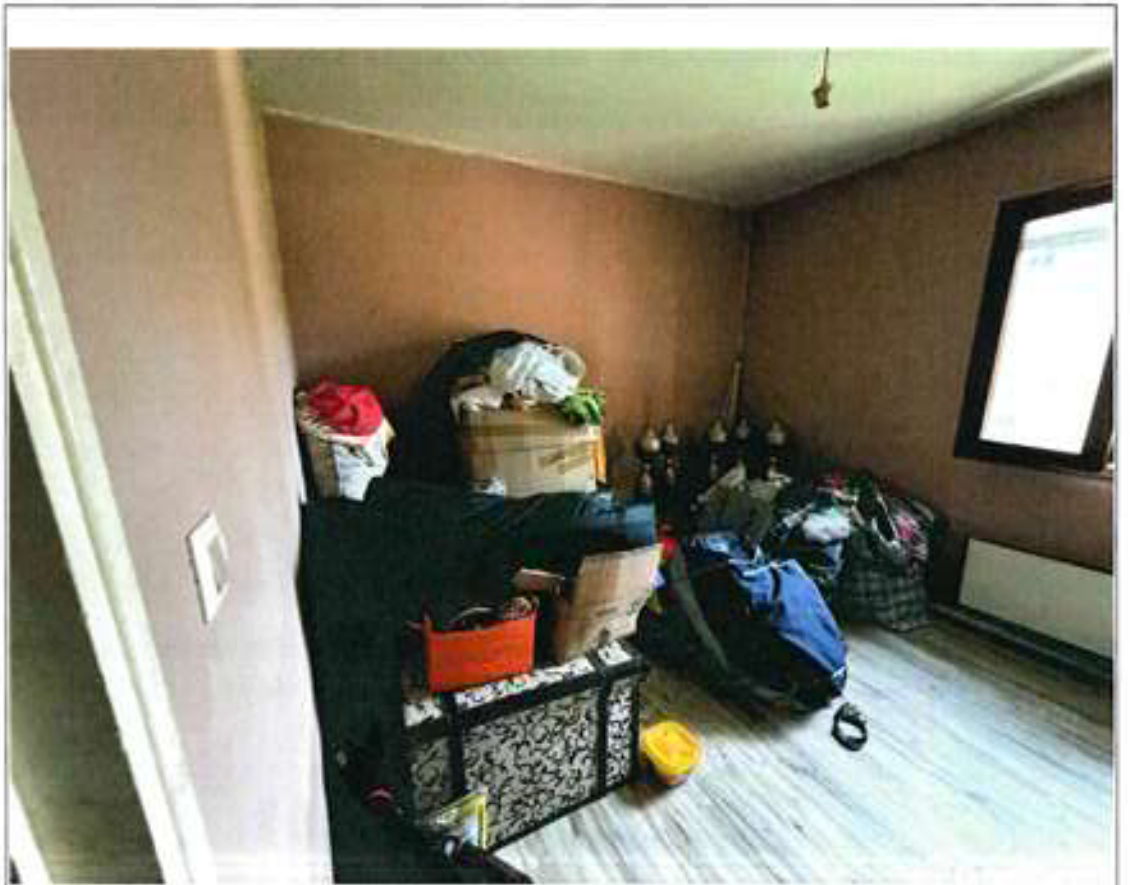
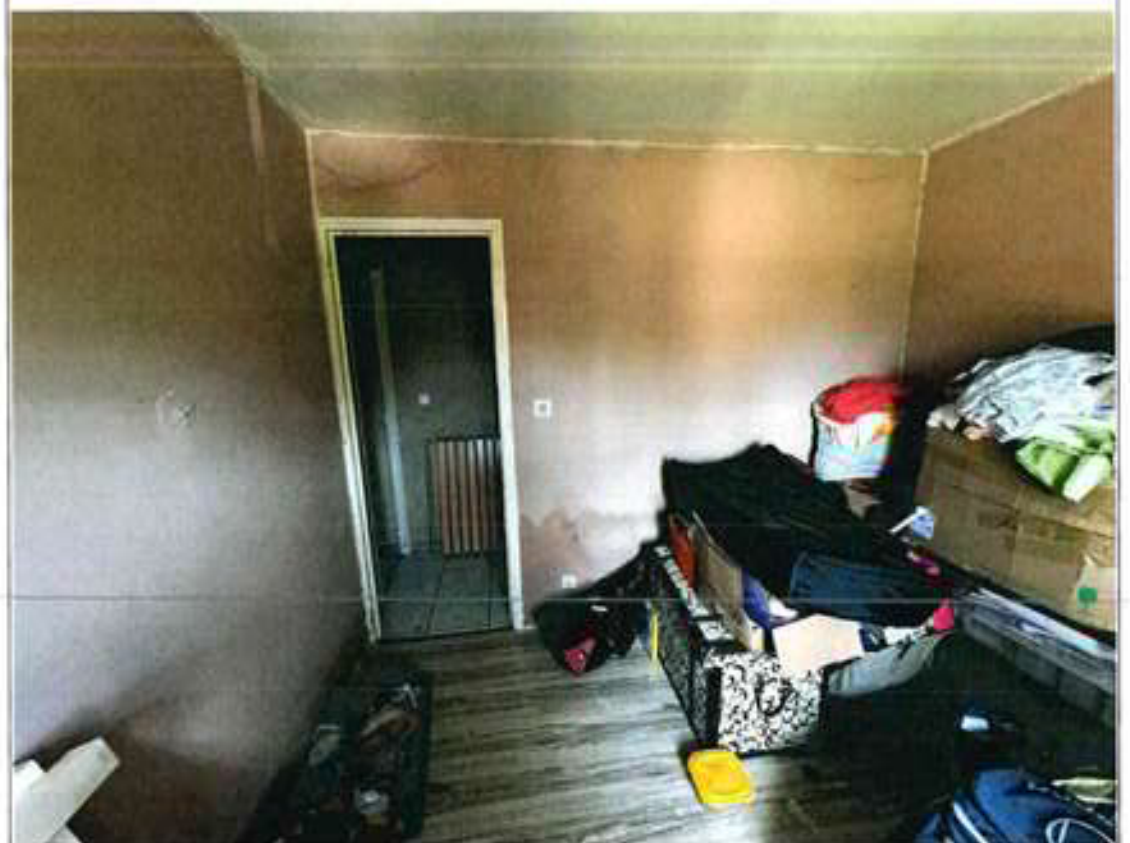
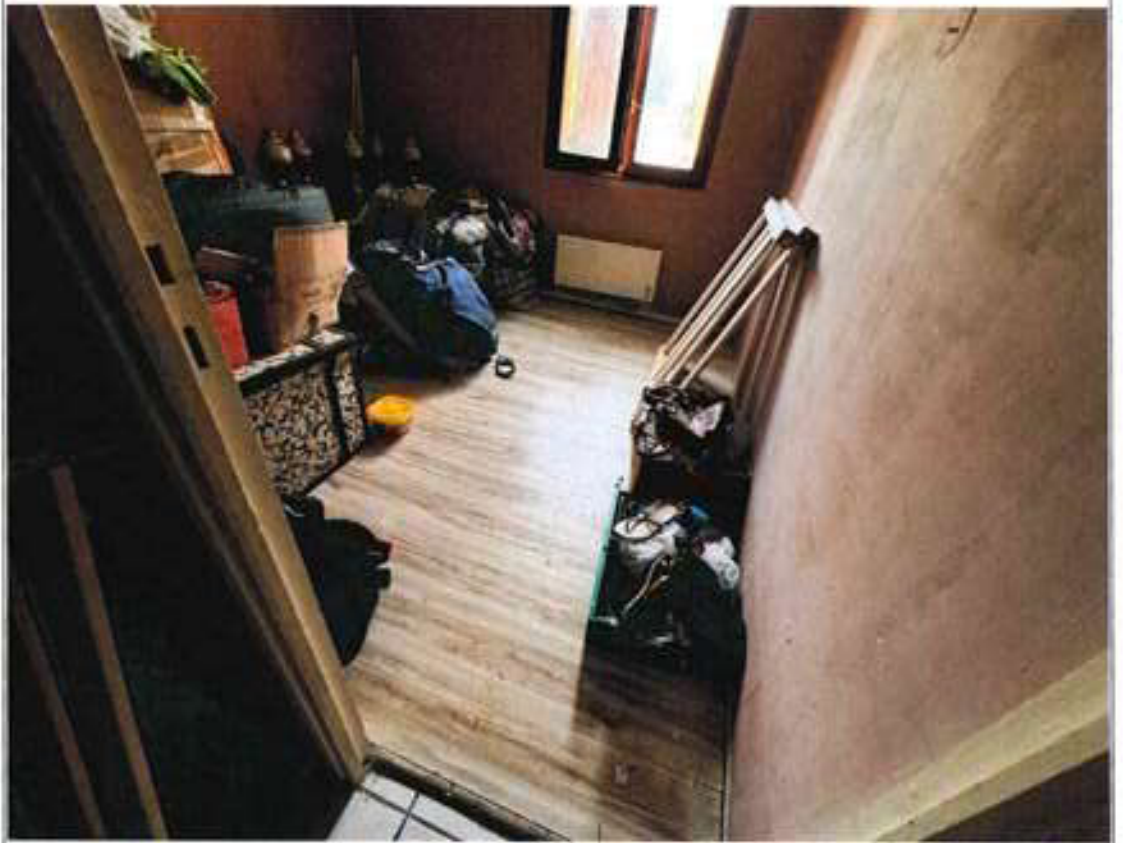
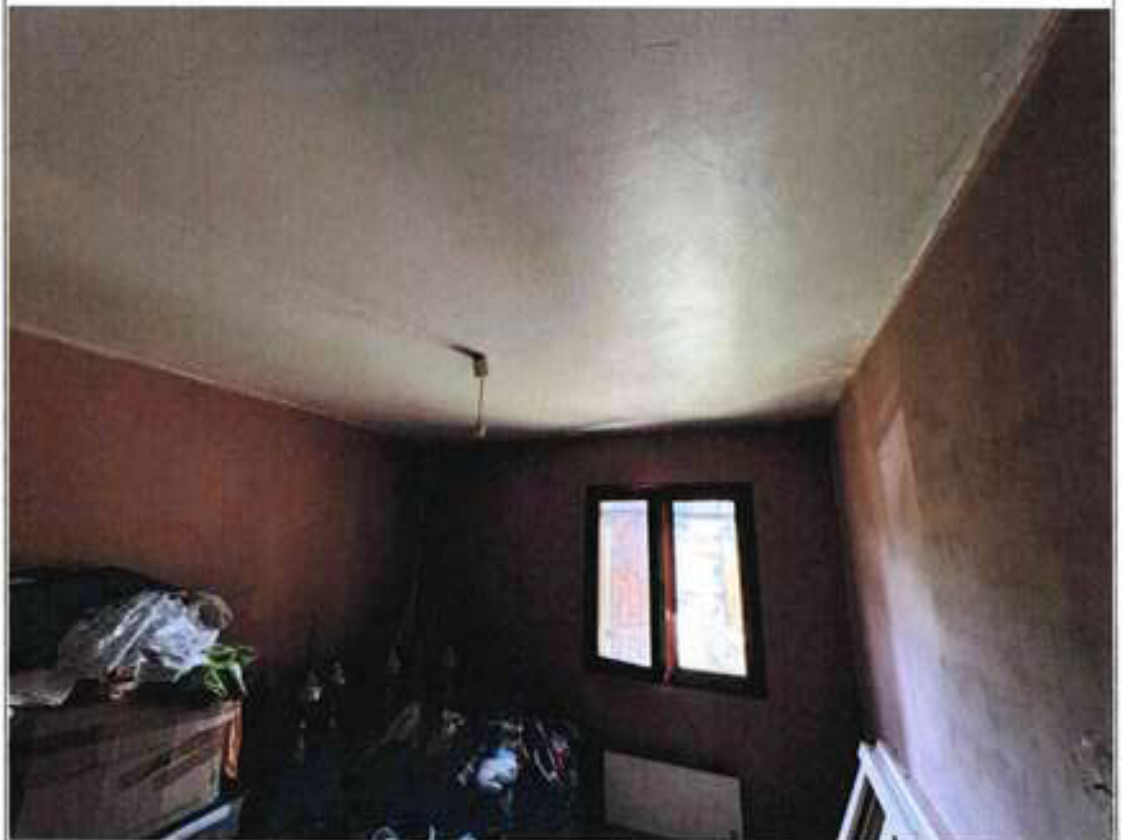
f. Chambre 1

La porte d'entrée est absente.

Les soubassements des murs sont décolorés.

La peinture s'écaille au niveau des angles mur plafond et au niveau des angles entre chacun des pans de mur.

Une reprise d'enduit est présente sur le mur de droite en entrant dans la pièce.

Ensemble dans un état passable.
