Références : 36114
PVSIMDESC

C. INTERIEUR MAISON

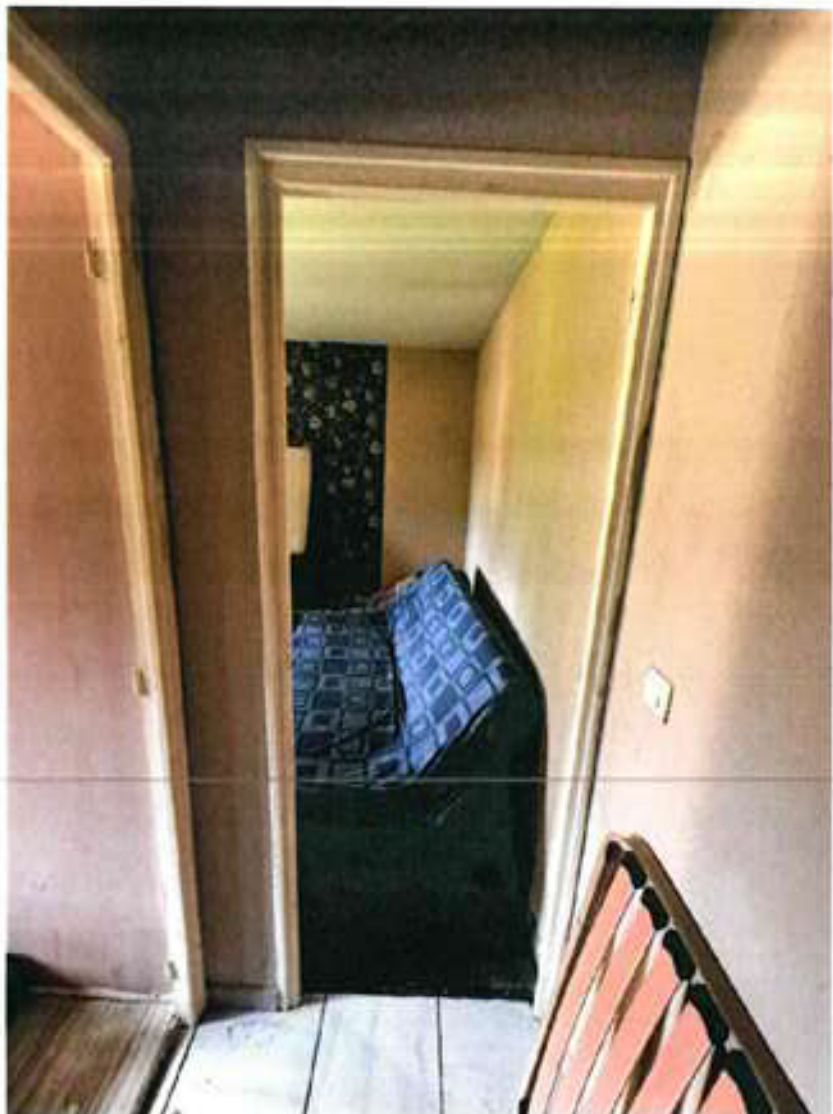
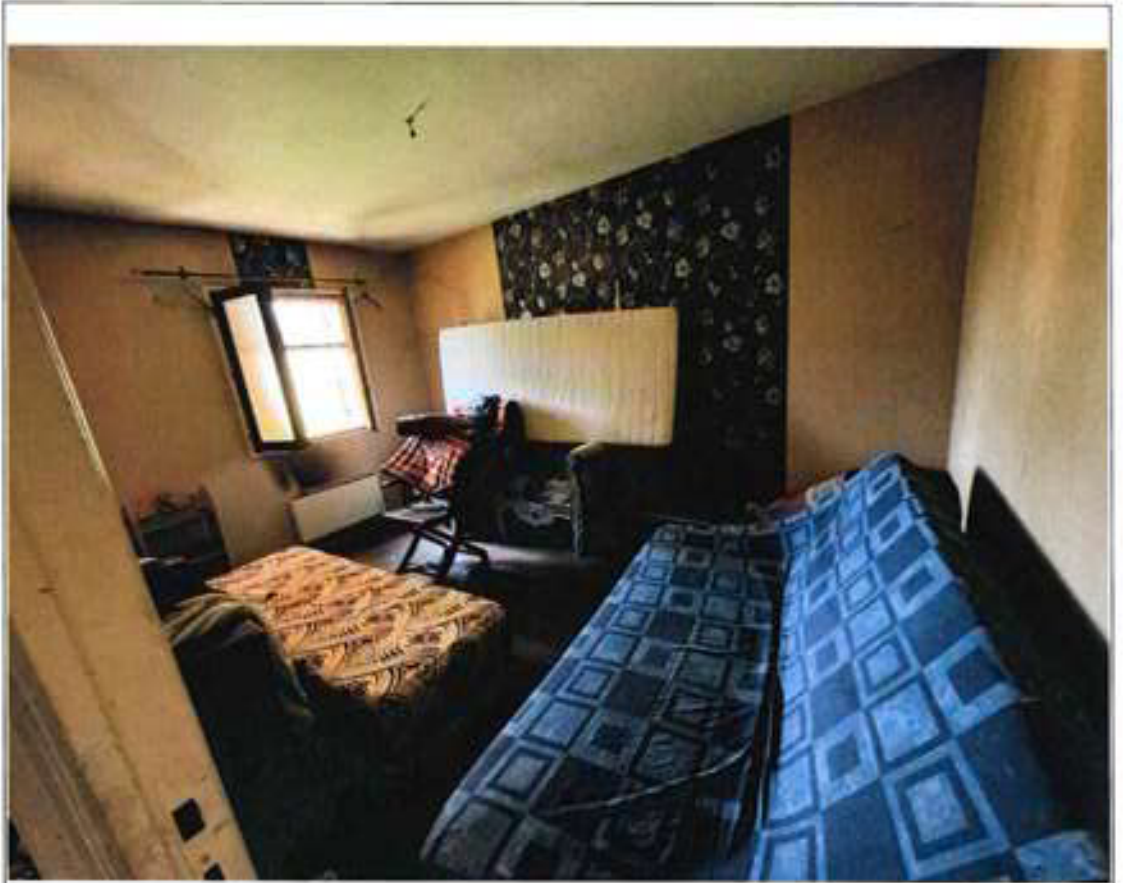
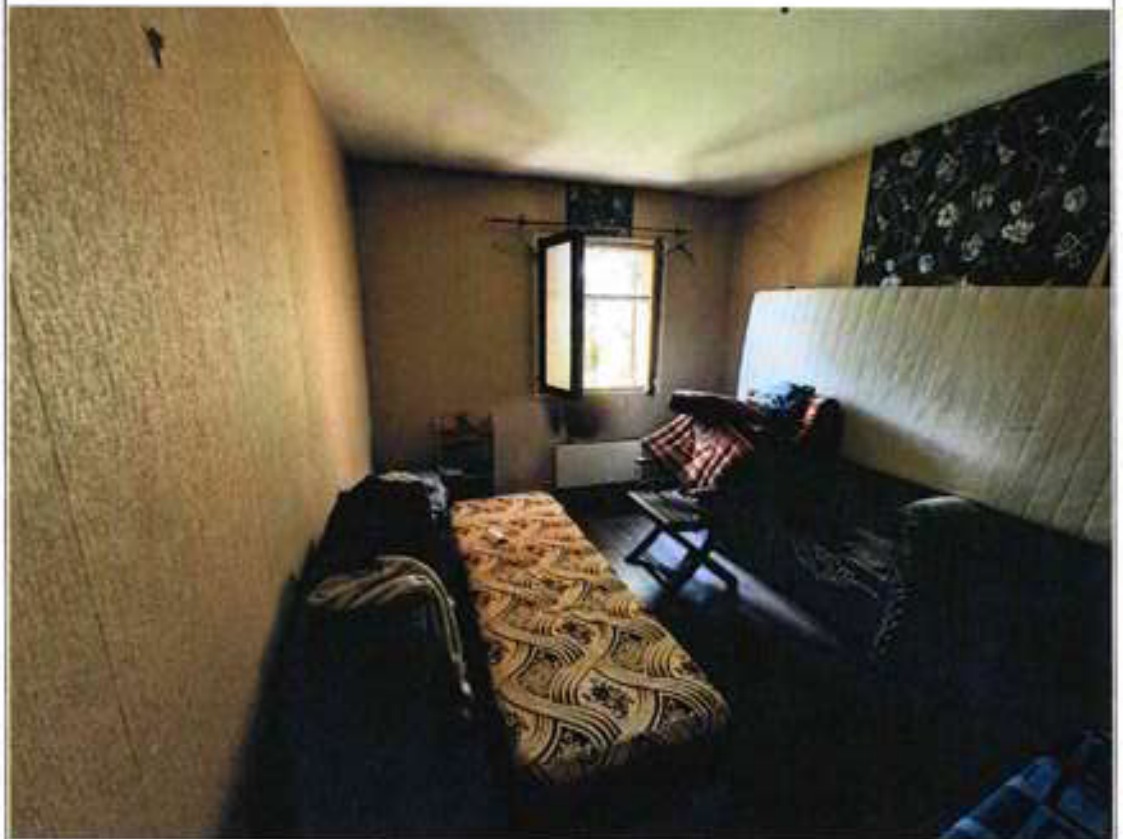
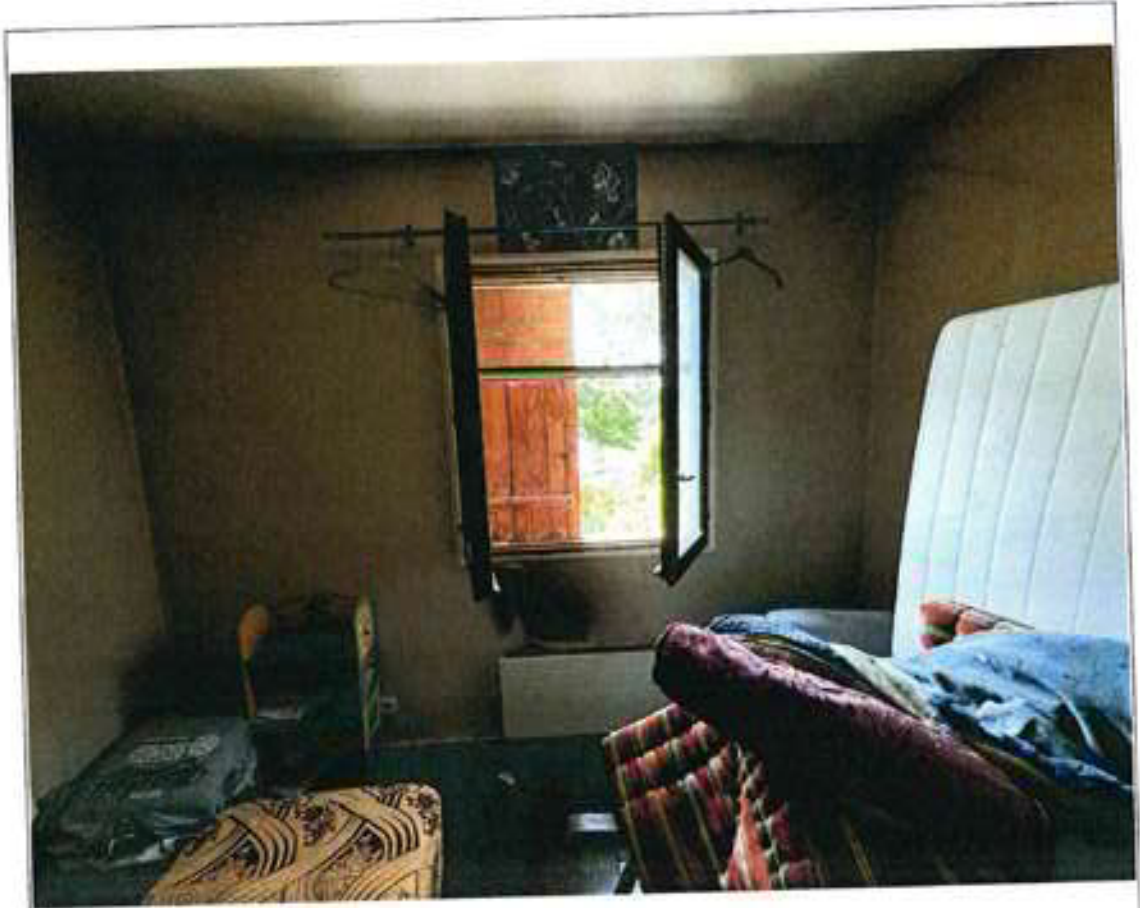
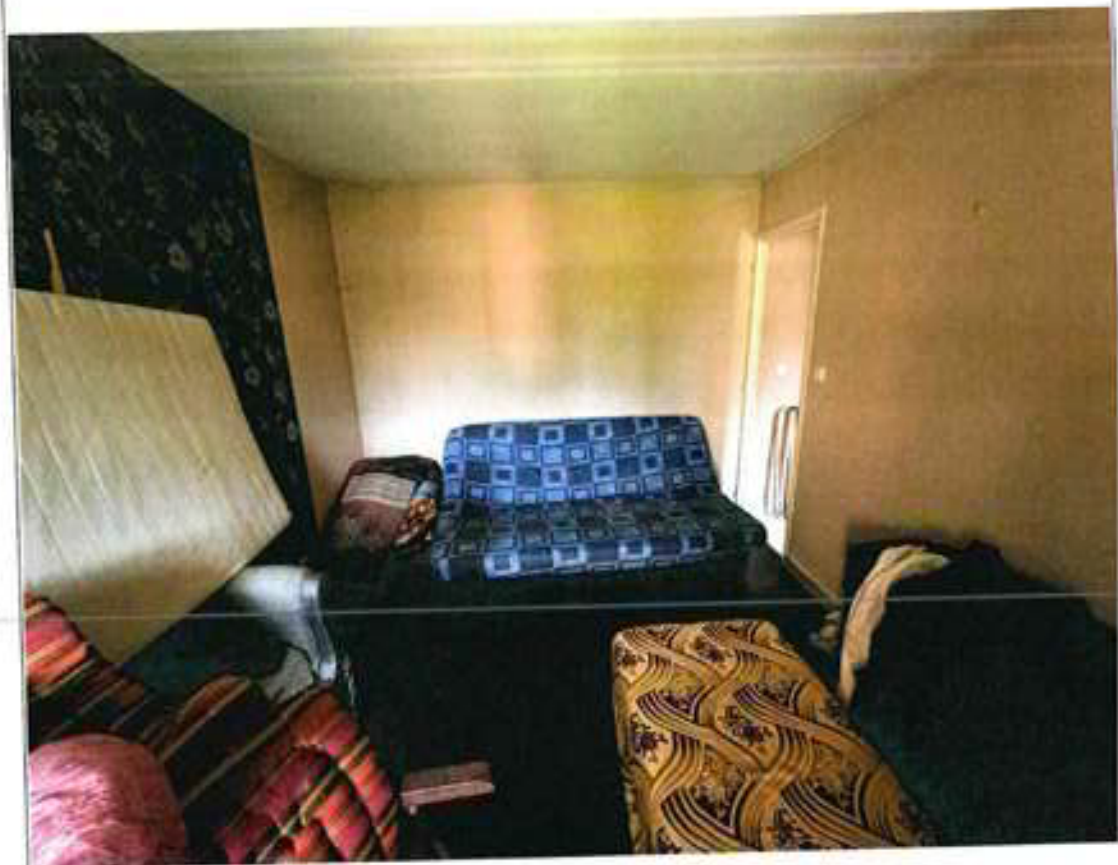
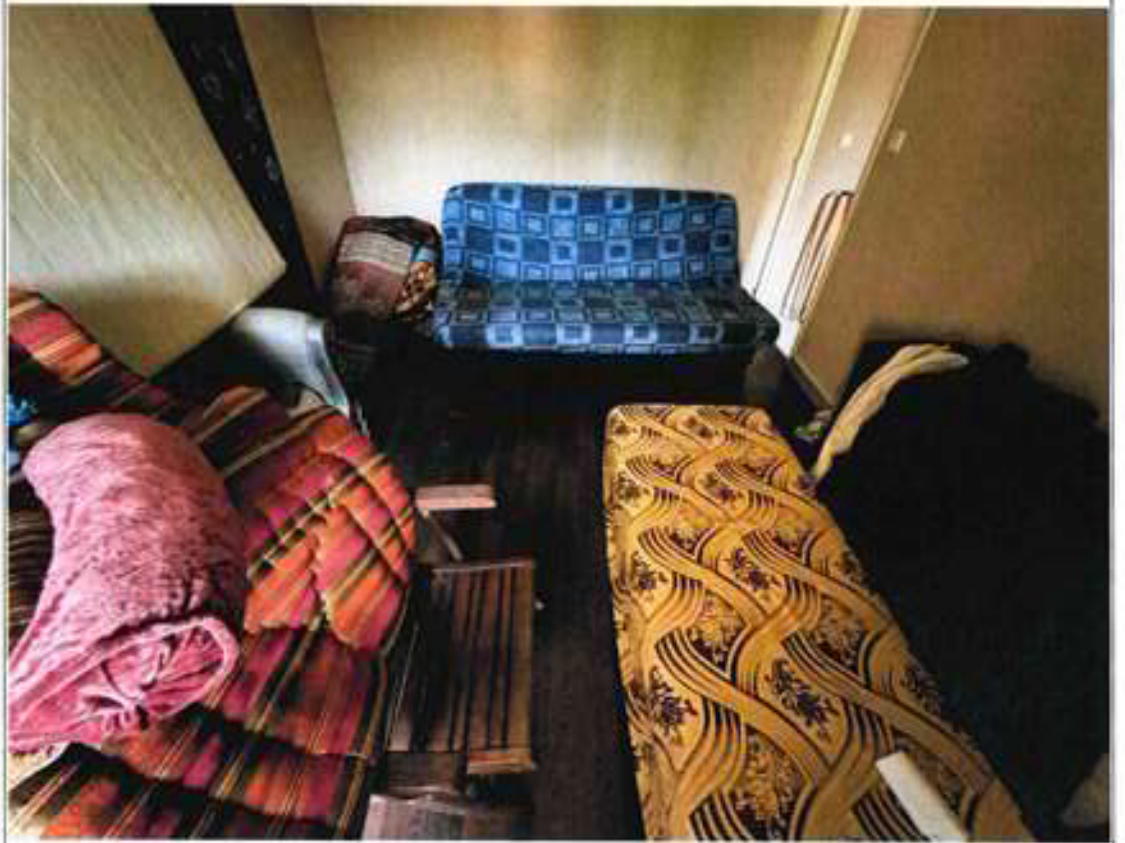
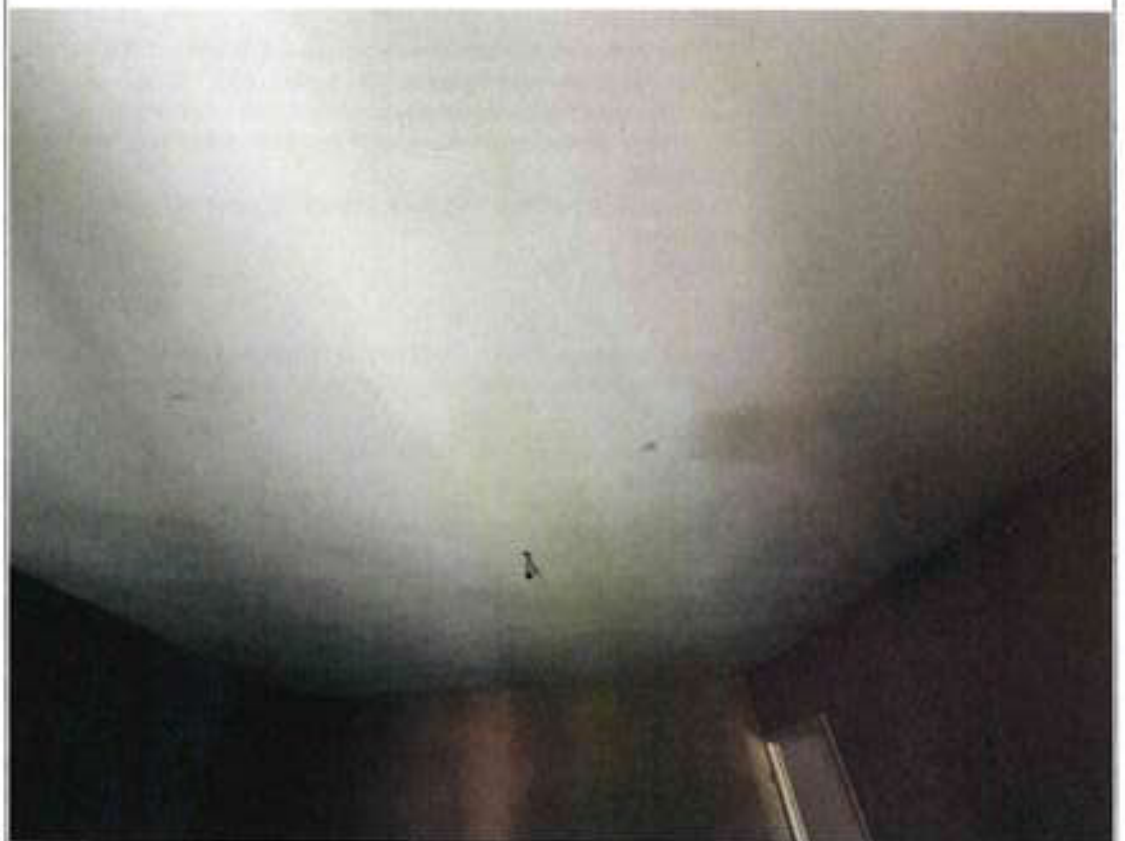
g. Chambre 2

La porte d'entrée est absente.

La tapisserie située entre la fenêtre et le convecteur est noircie et elle se décolle.

Un décolllement de la tapisserie est visible sur le mur situé à gauche de l'entrée.

Des éclats de peinture sont éparpillés au plafond.
