## **PROCES VERBAL DESCRIPTIF**

**VINGT-CINQ MARS DEUX MILLE VINGT-SIX  
11 rue Centrale, La Valentine 13011 MARSEILLE**

**Sur la commune de MARSEILLE (13011), quartier la Valentine, 11 rue Centrale :**

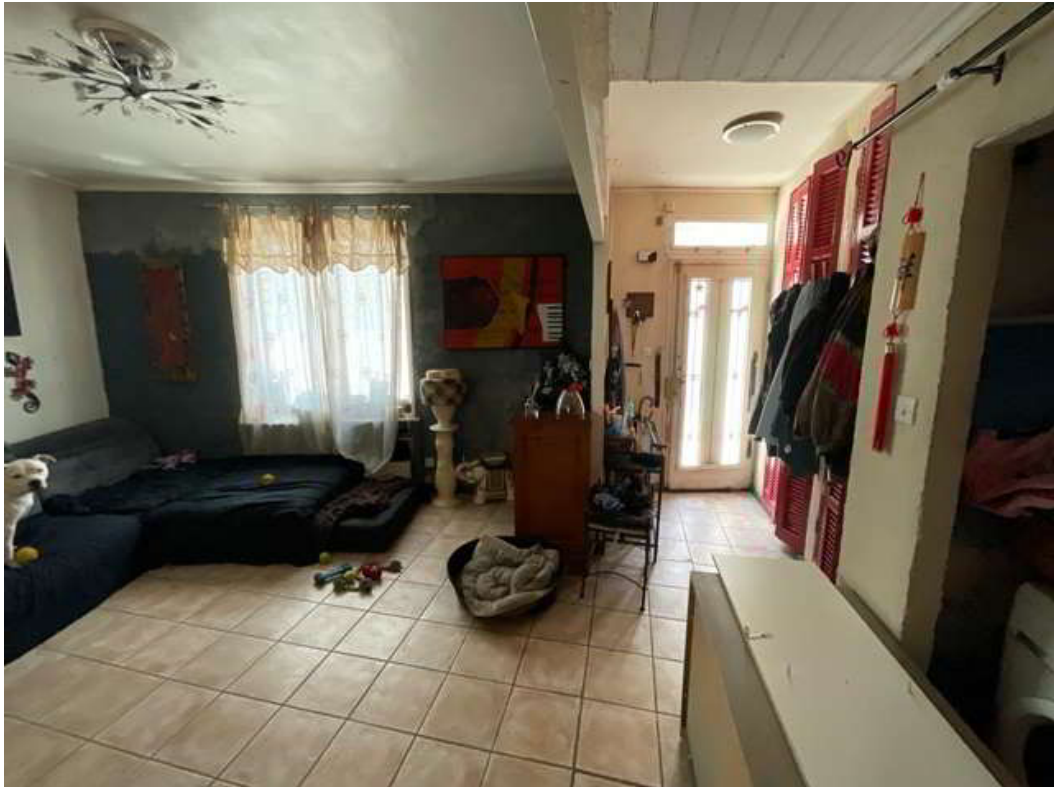
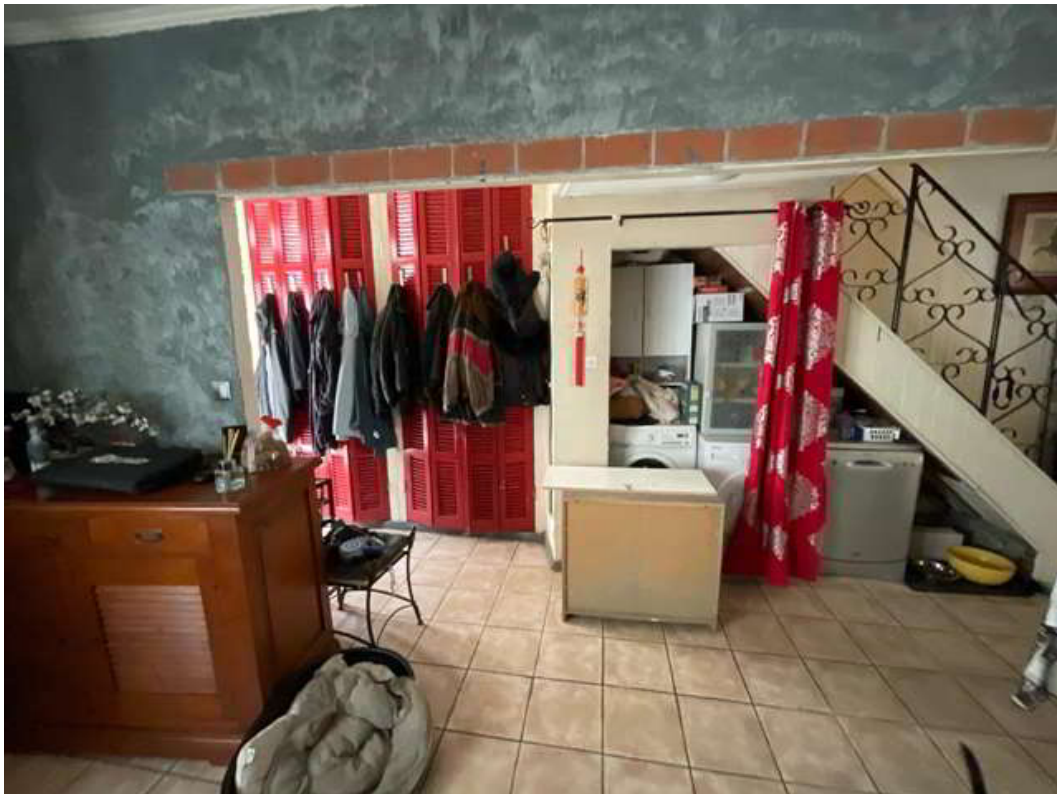
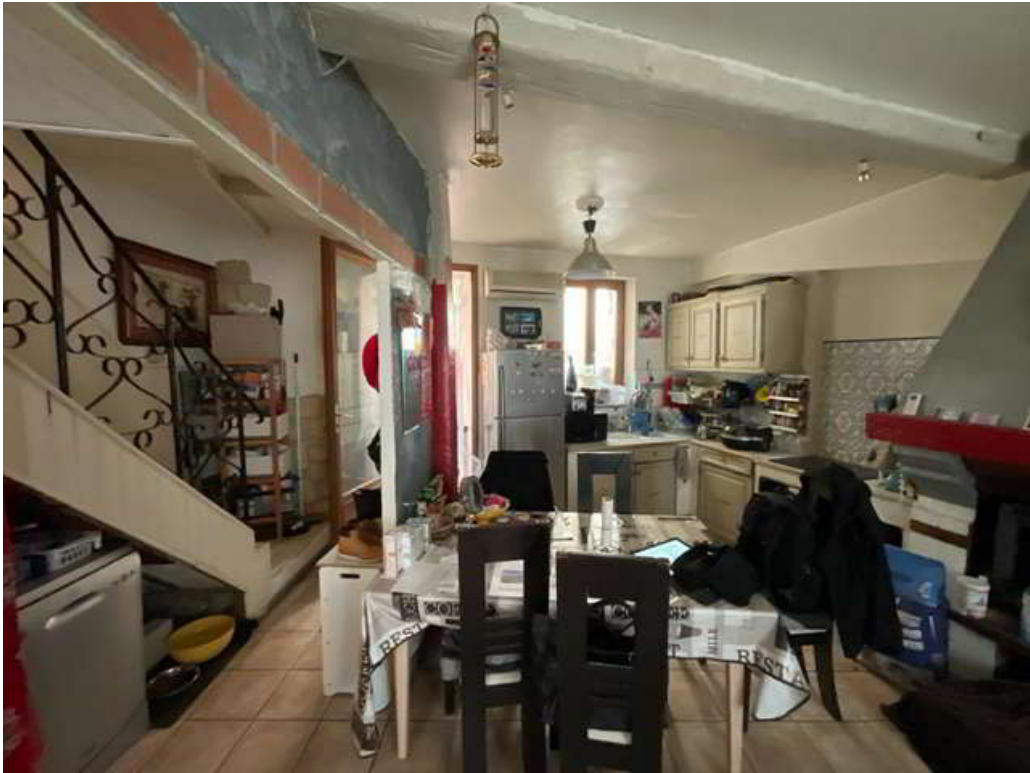
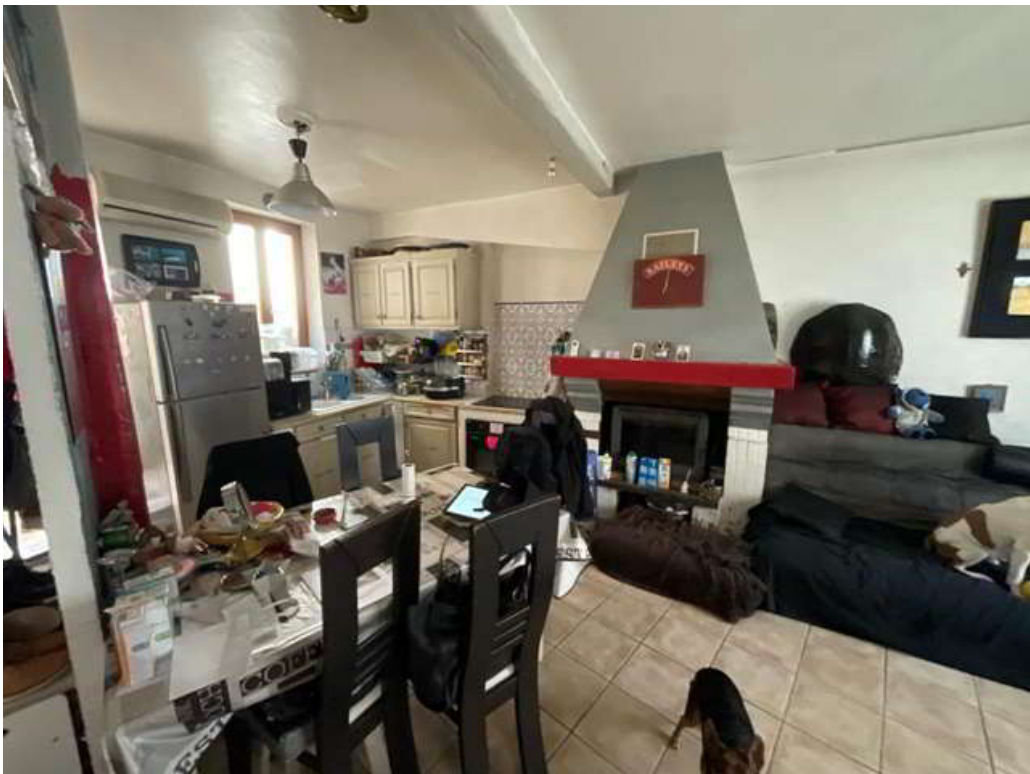
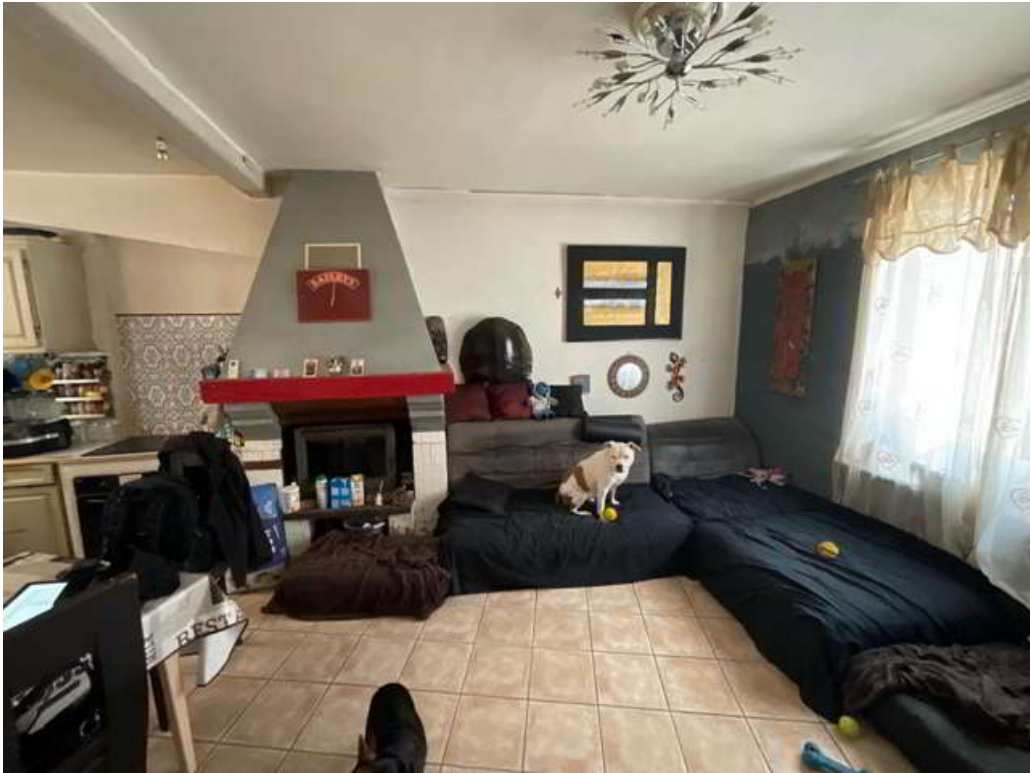
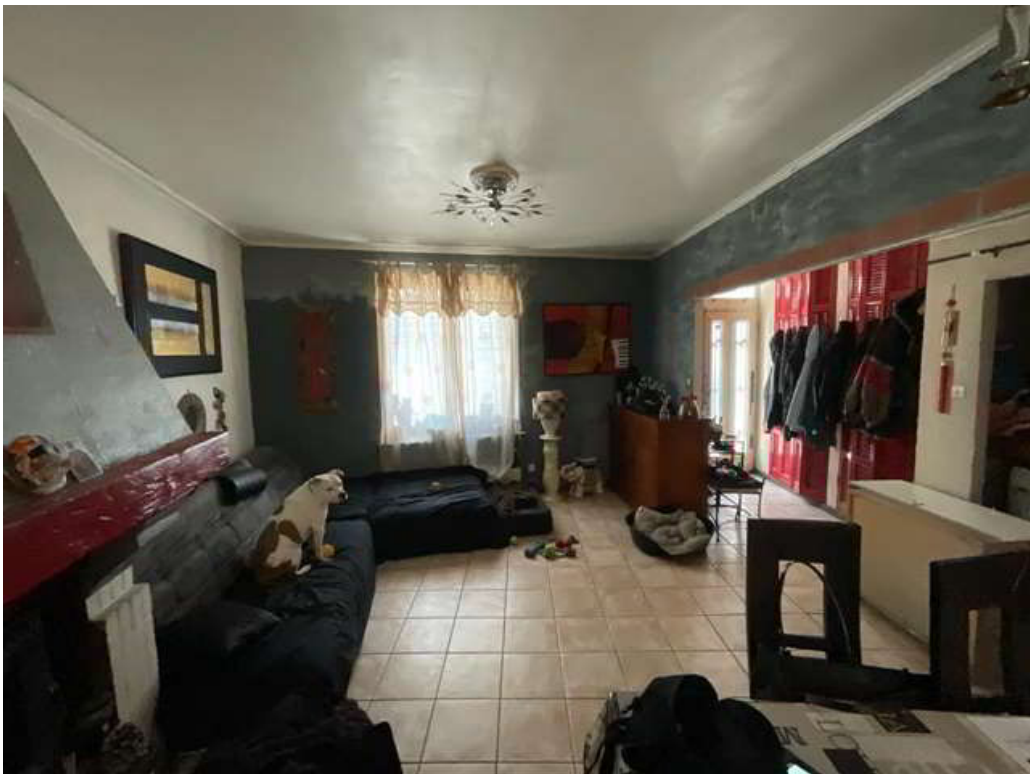
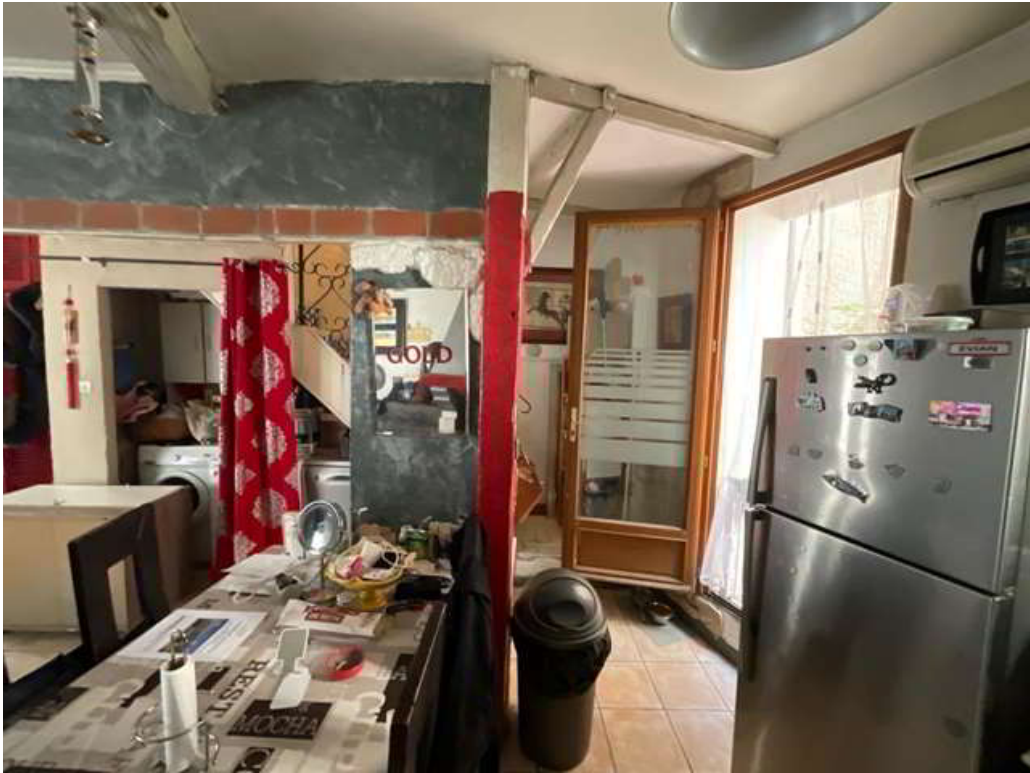
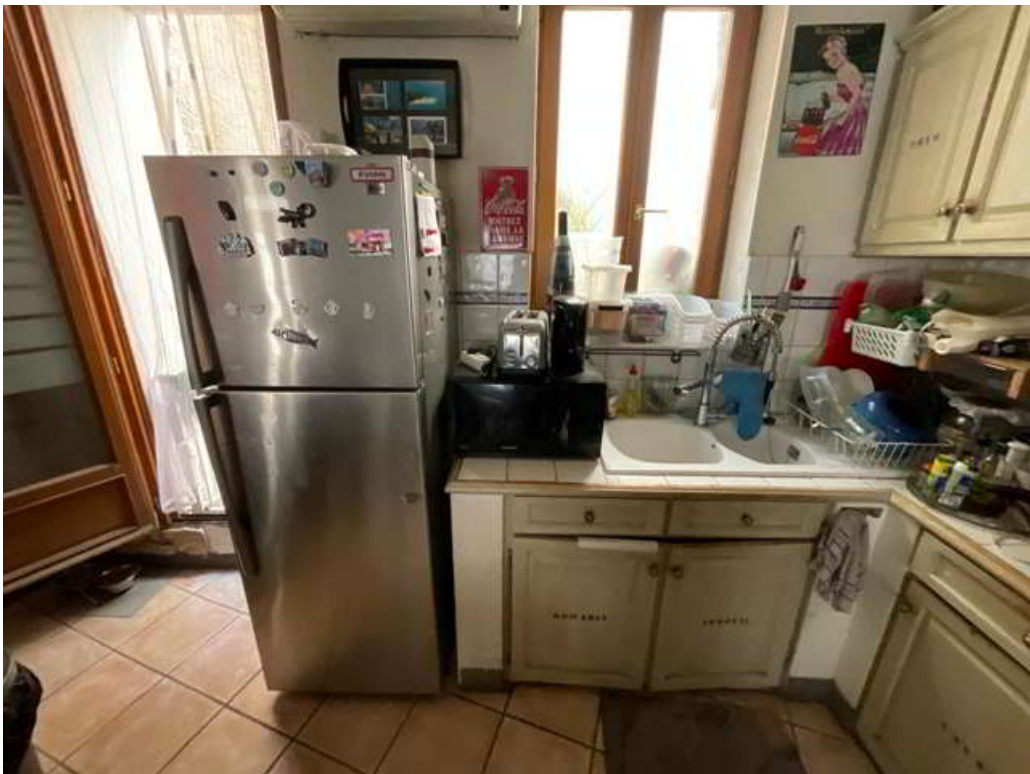
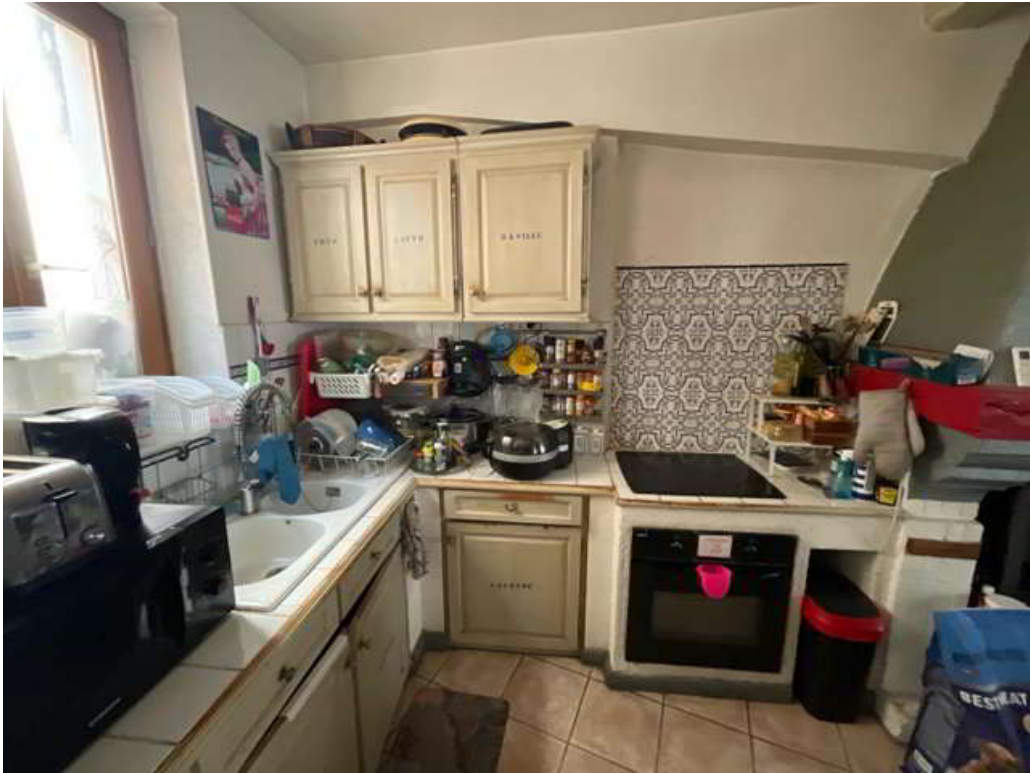
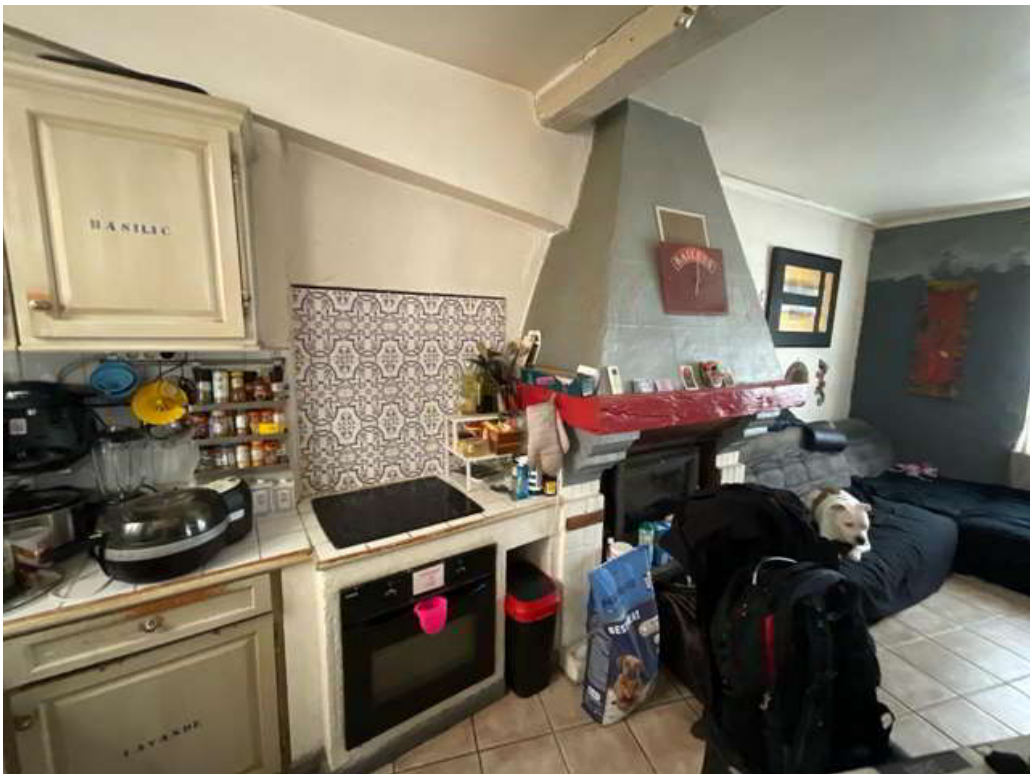
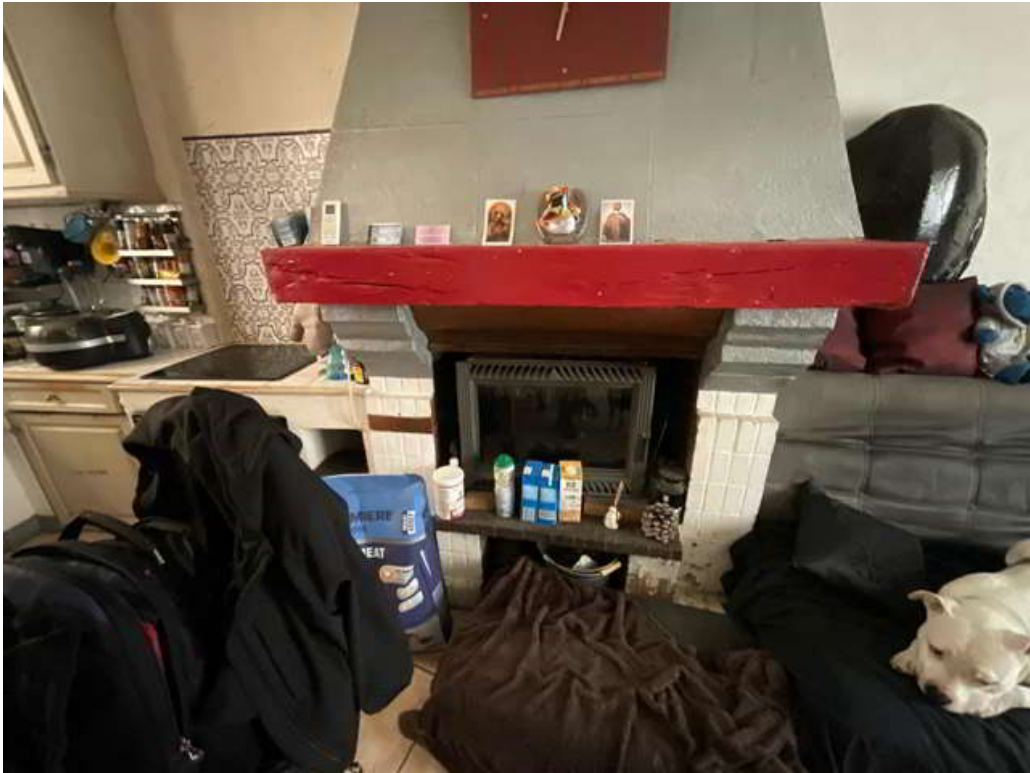
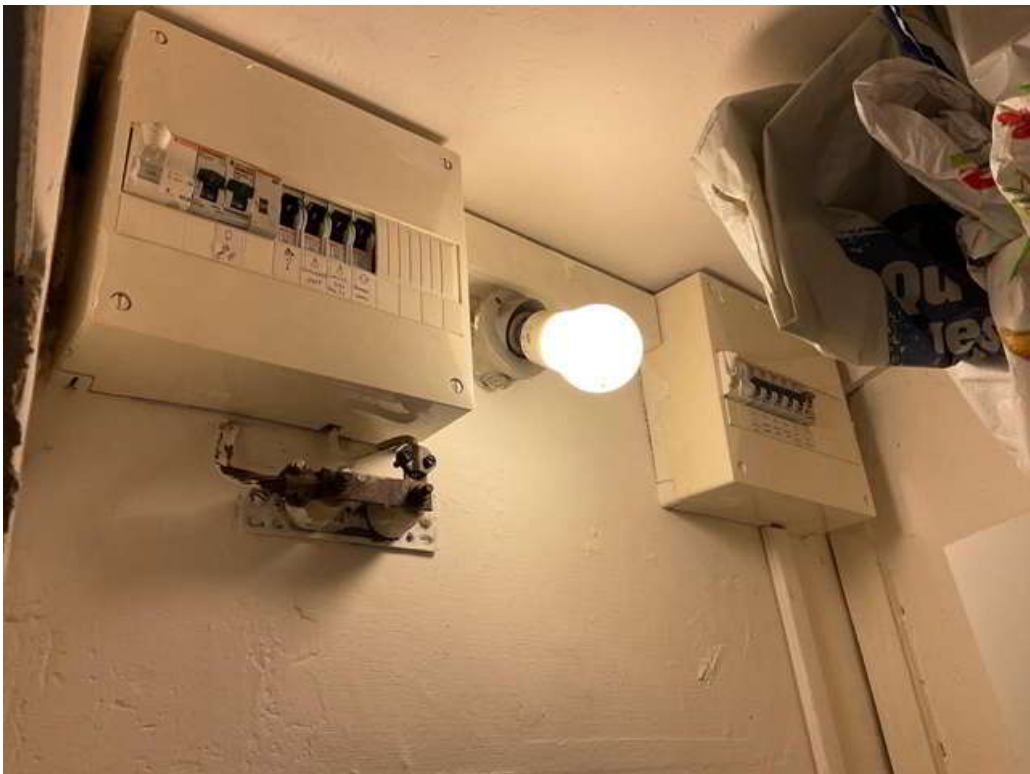
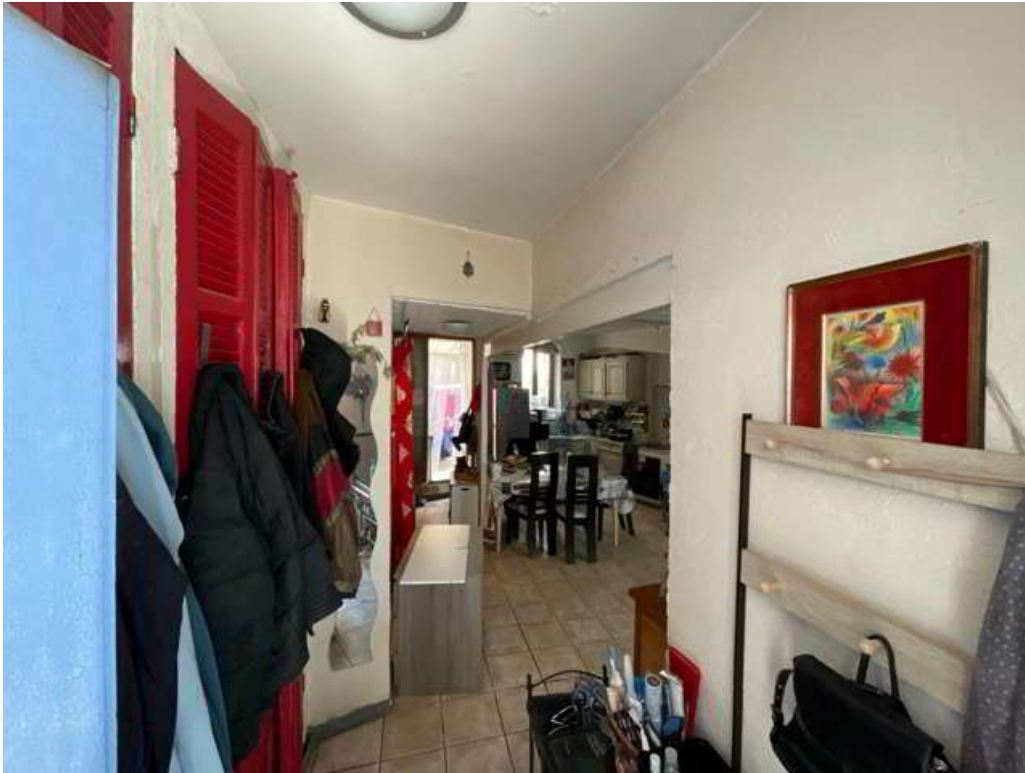
➤ **CUISINE OUVERTE**

- Un évier avec deux vasques en céramique, robinet mitigeur, ensemble en état d'usage et de fonctionnement

- Ensemble de placards hauts et bas, en mauvais état d'usage,

- Un split de climatisation, en état d'usage et de fonctionnement,

- Éclairage via deux lustres en état de fonctionnement, une douille avec ampoule sous l'escalier laquelle fonctionne correctement,

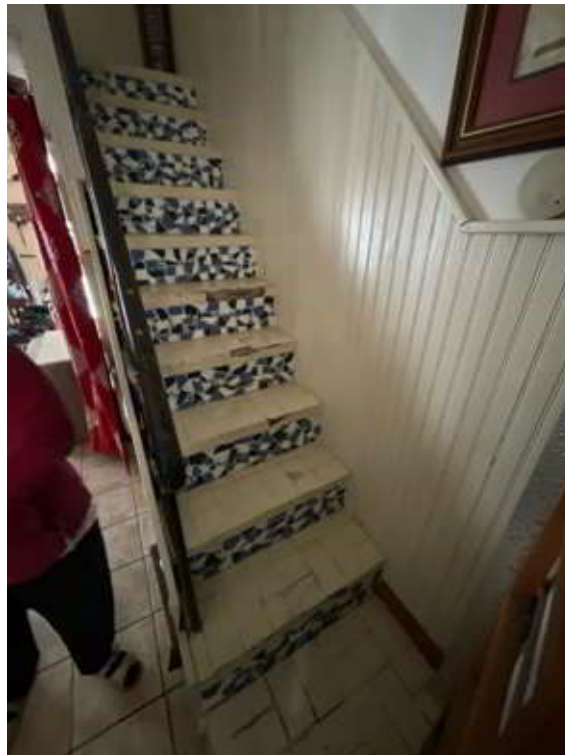
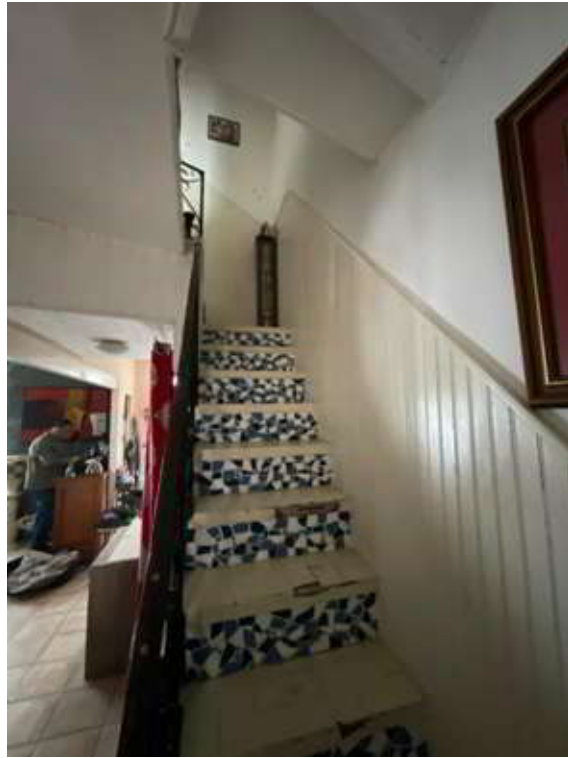
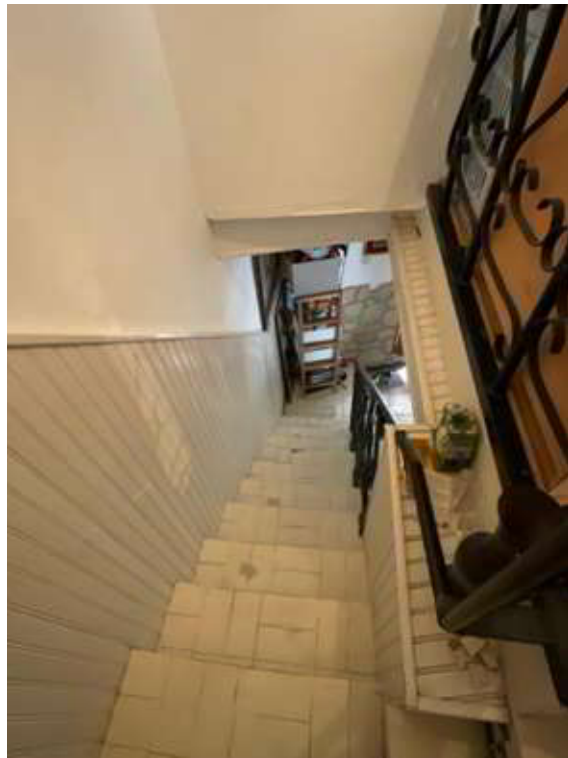
➤ **ESCALIER**

L'escalier carrelé en état d'usage, à noter quelques rebords de margelles cassés.

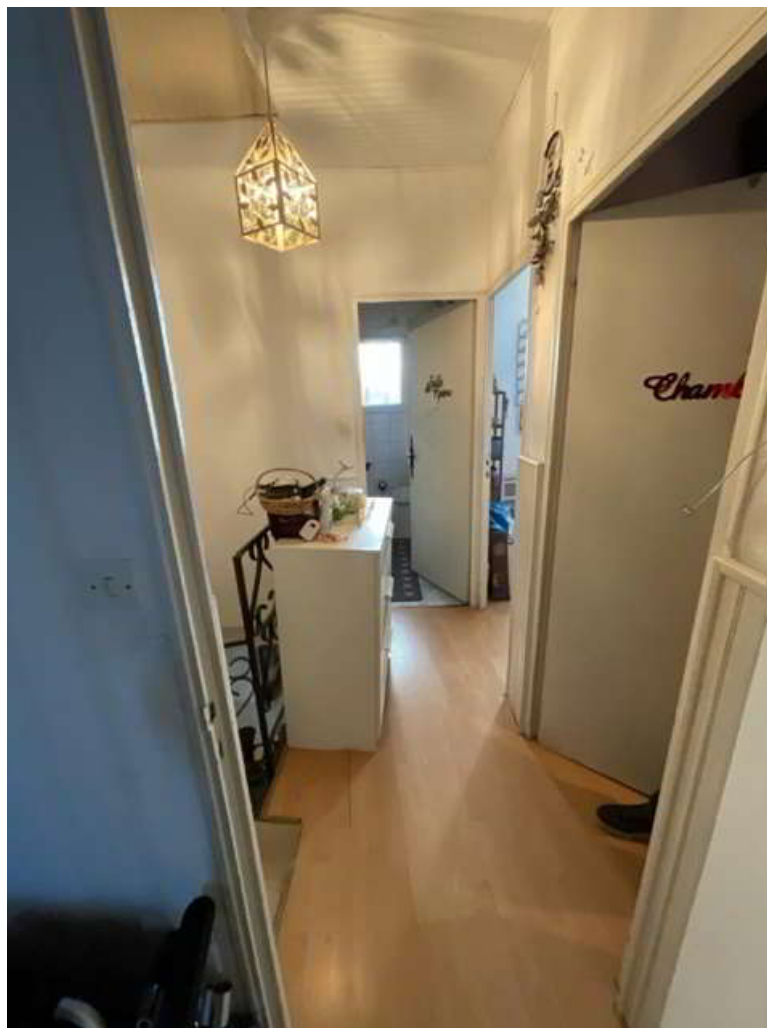
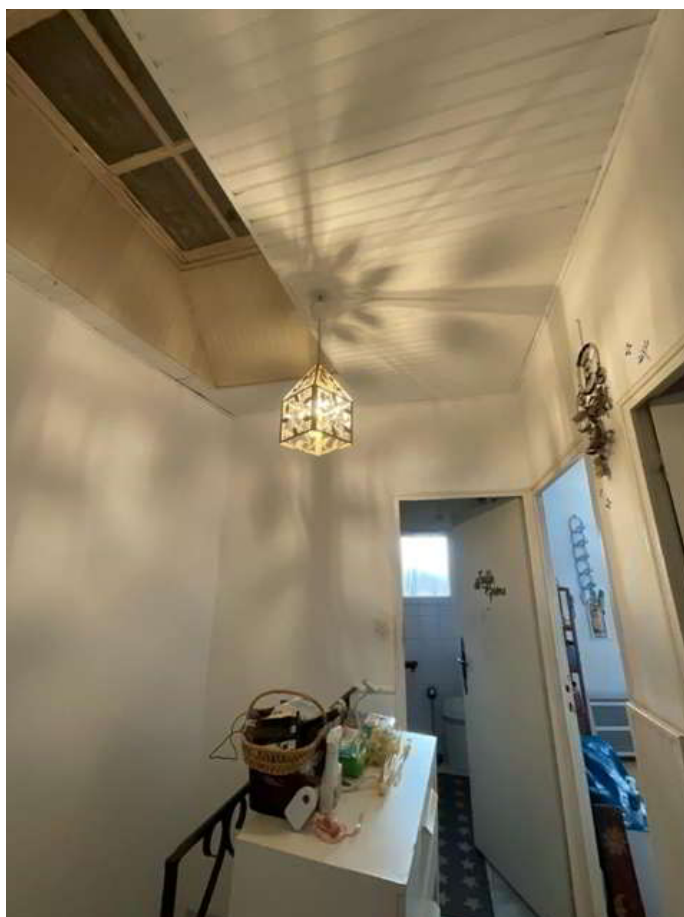
➤ **PALIER**

Au sol, le carrelage est en état d'usage,

Aux murs, la peinture est en mauvais d'usage,

Au plafond, la peinture est en état d'usage,

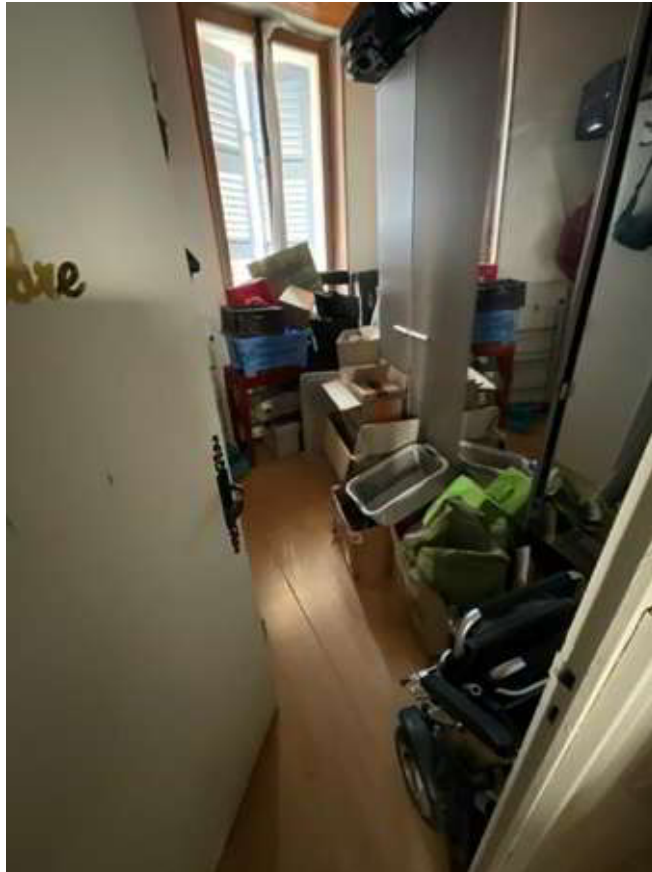
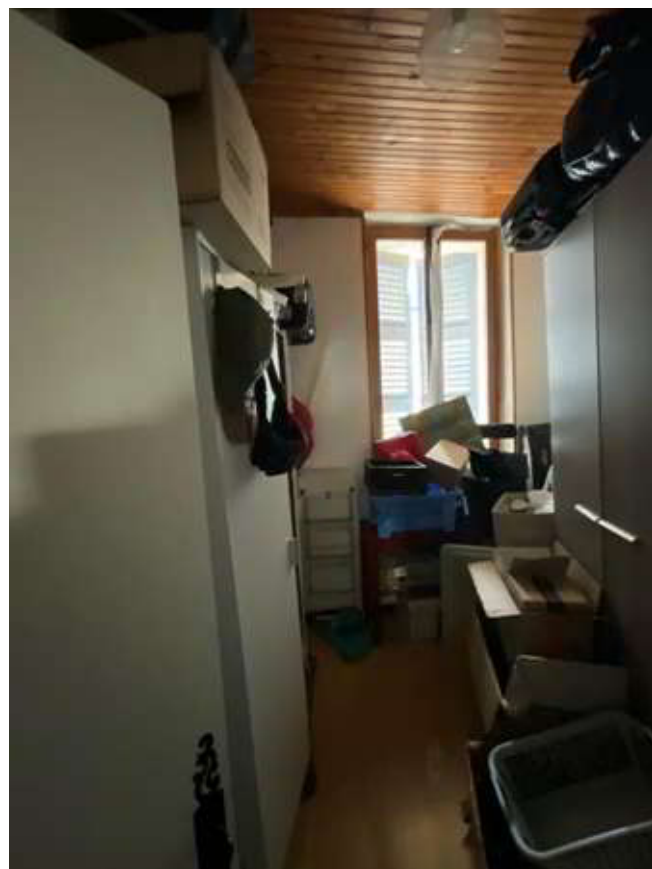
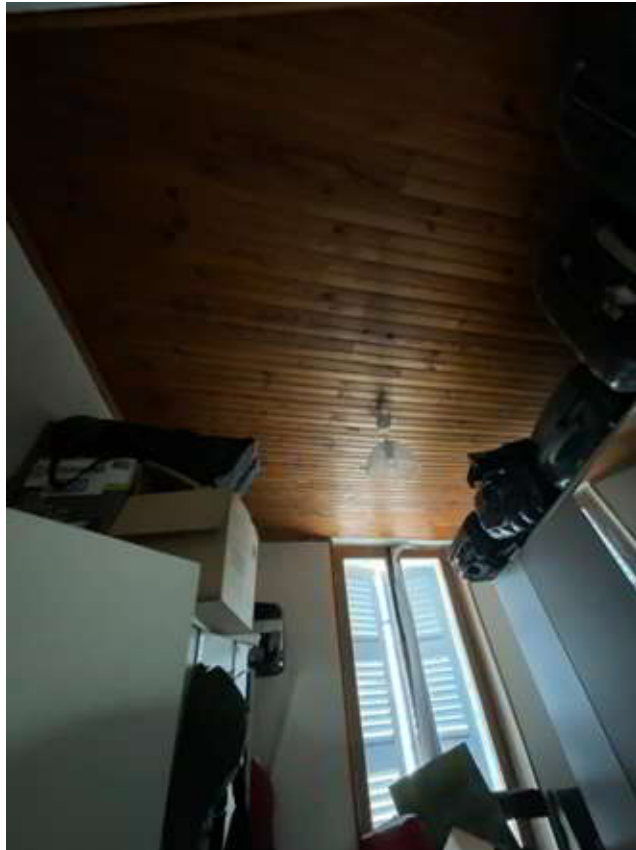
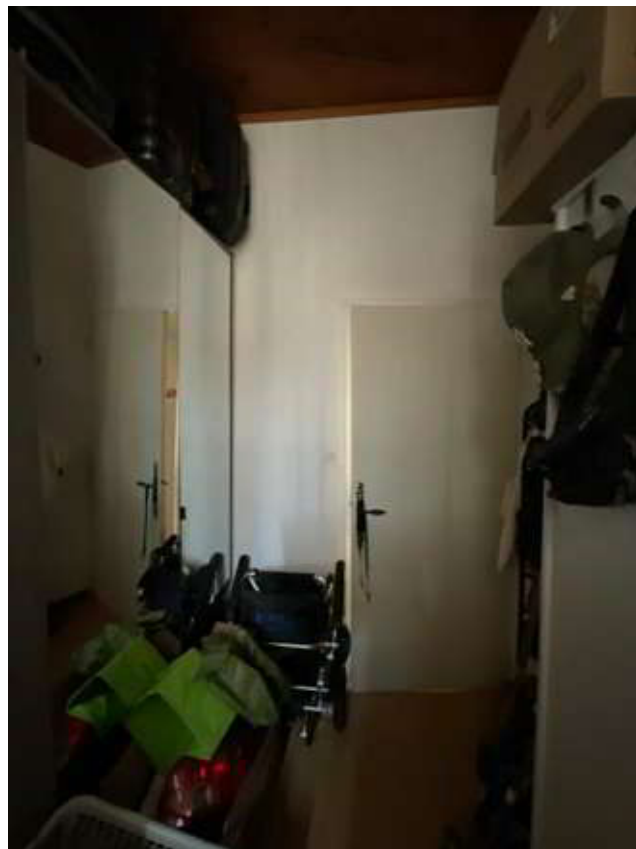
➤ **1<sup>ère</sup> CHAMBRE DROITE**

La porte est en état d'usage.

Au sol, le parquet est en état d'usage,

Aux murs, la tapisserie est en mauvais d'usage,

Au plafond, le lambris est en état d'usage,

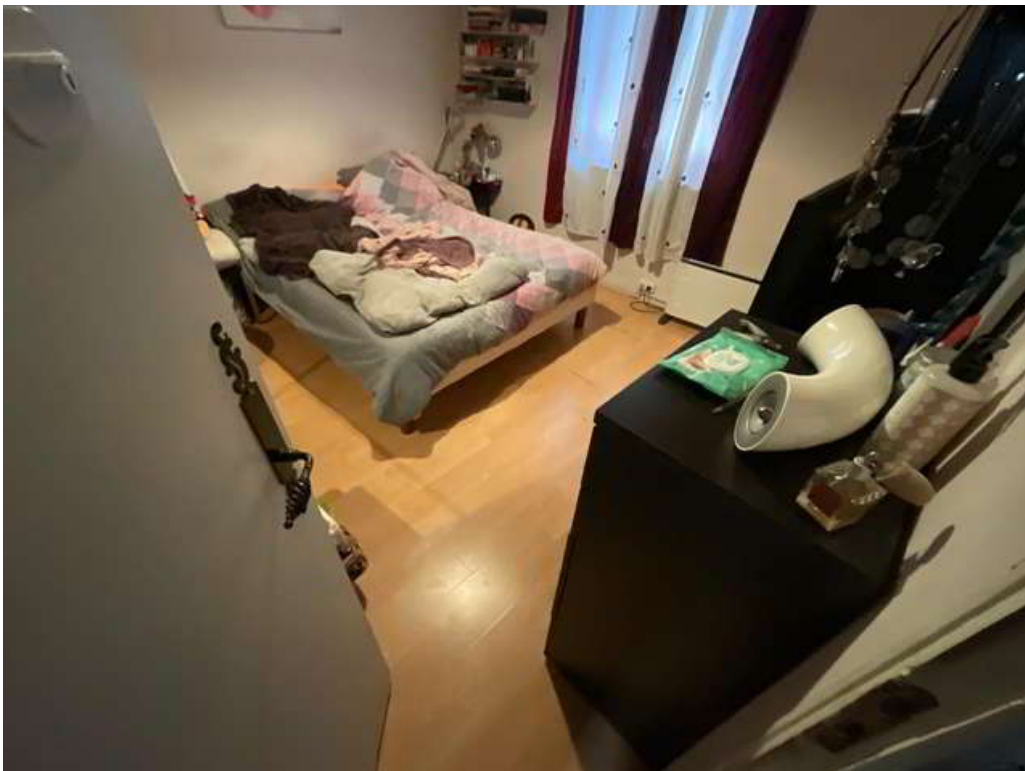
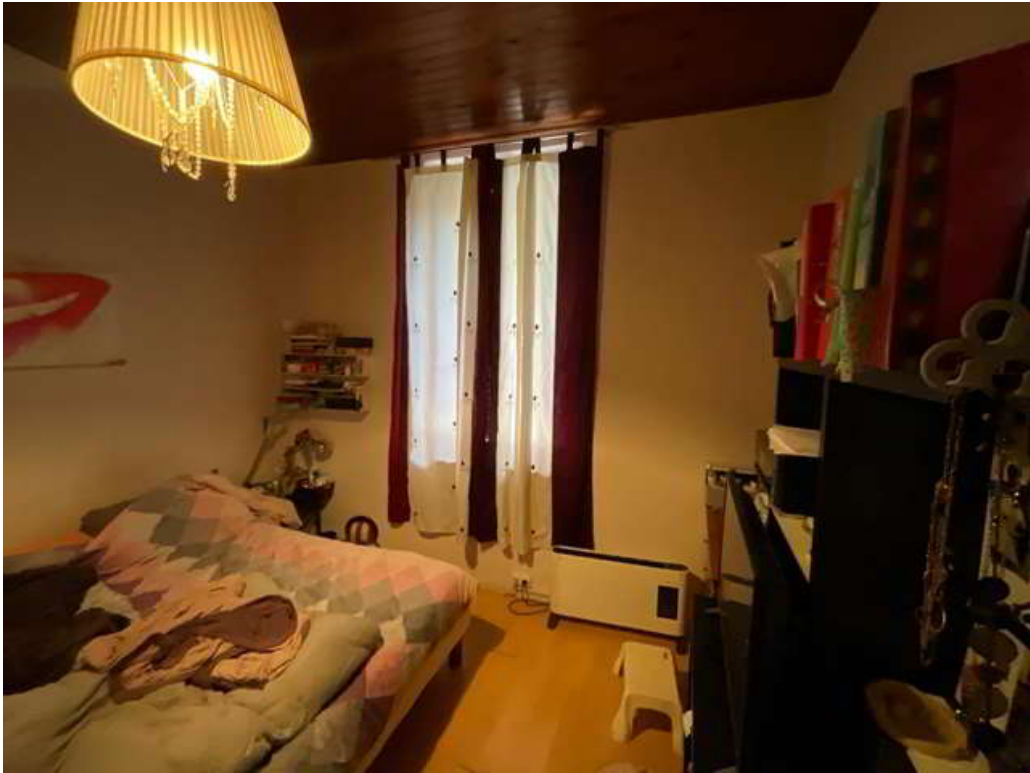
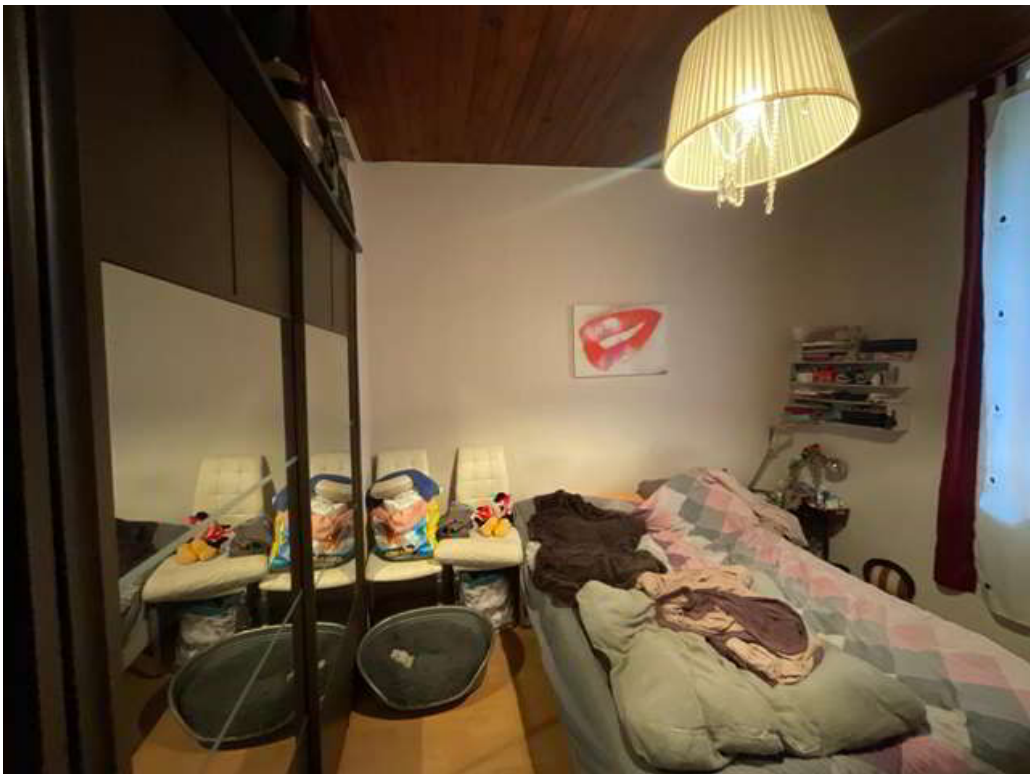
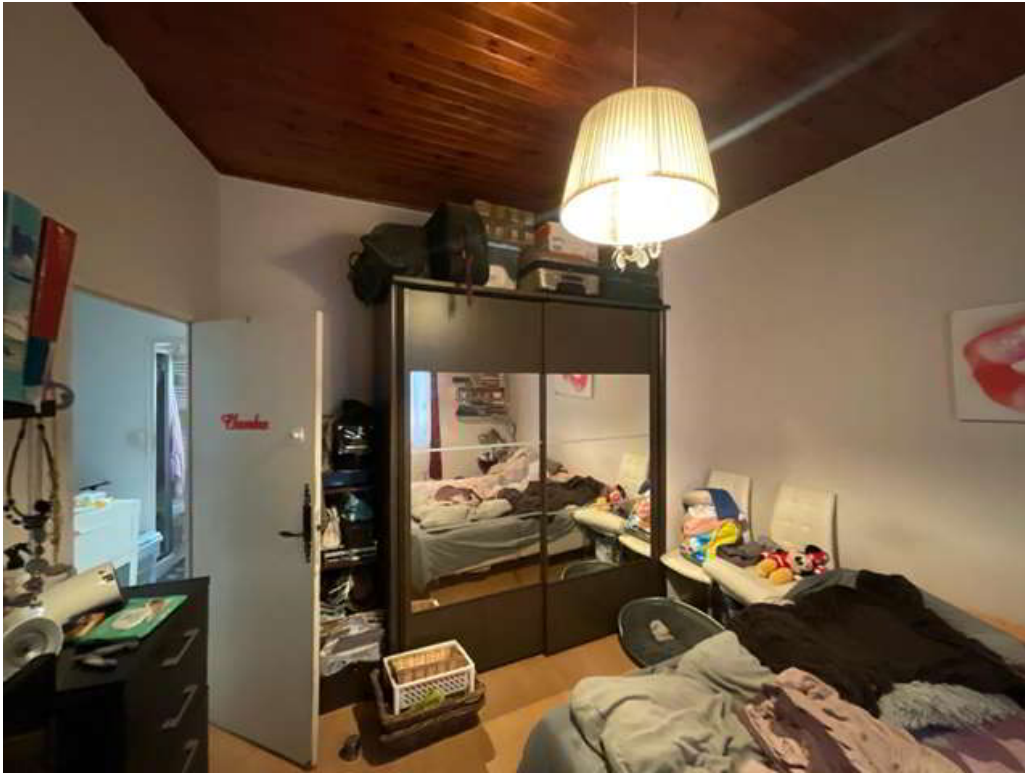
➤ **2<sup>ème</sup> CHAMBRE**

La porte est en état d'usage,

Au sol, le parquet est en état d'usage,

Aux murs, la peinture est en mauvais d'usage,

Au plafond, le lambris est en état d'usage,
