## **PROCES VERBAL DESCRIPTIF**

**VINGT-CINQ MARS DEUX MILLE VINGT-SIX  
11 rue Centrale, La Valentine 13011 MARSEILLE**

**Sur la commune de MARSEILLE (13011), quartier la Valentine, 11 rue Centrale :**

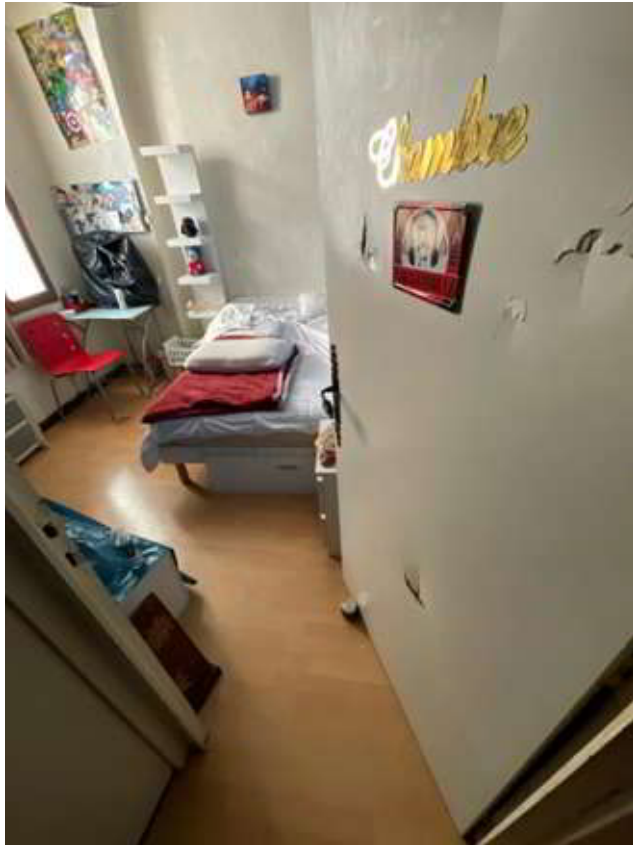
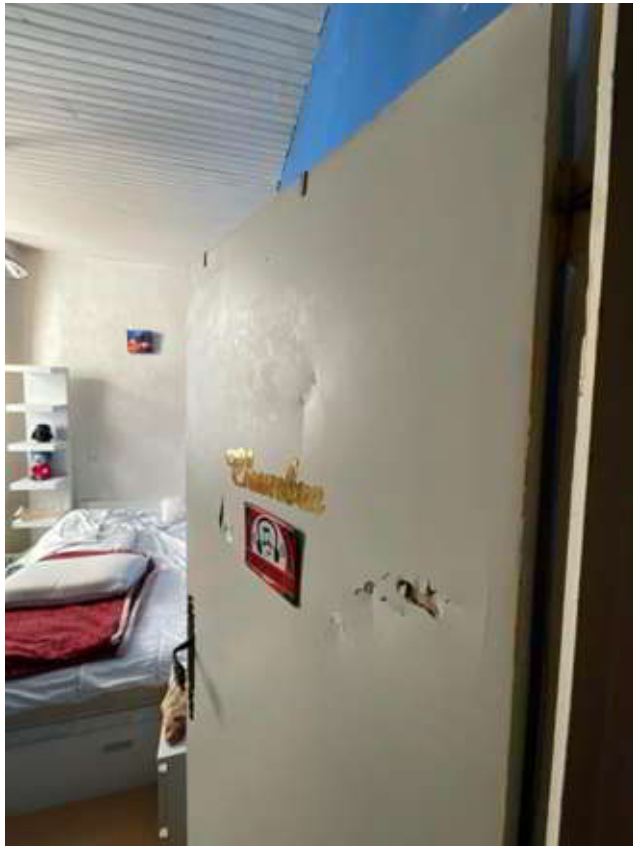
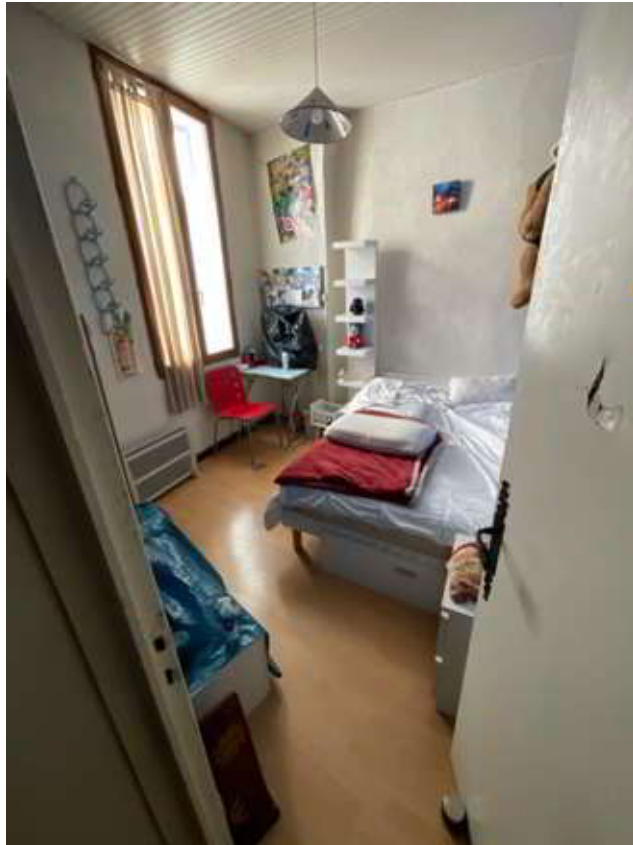
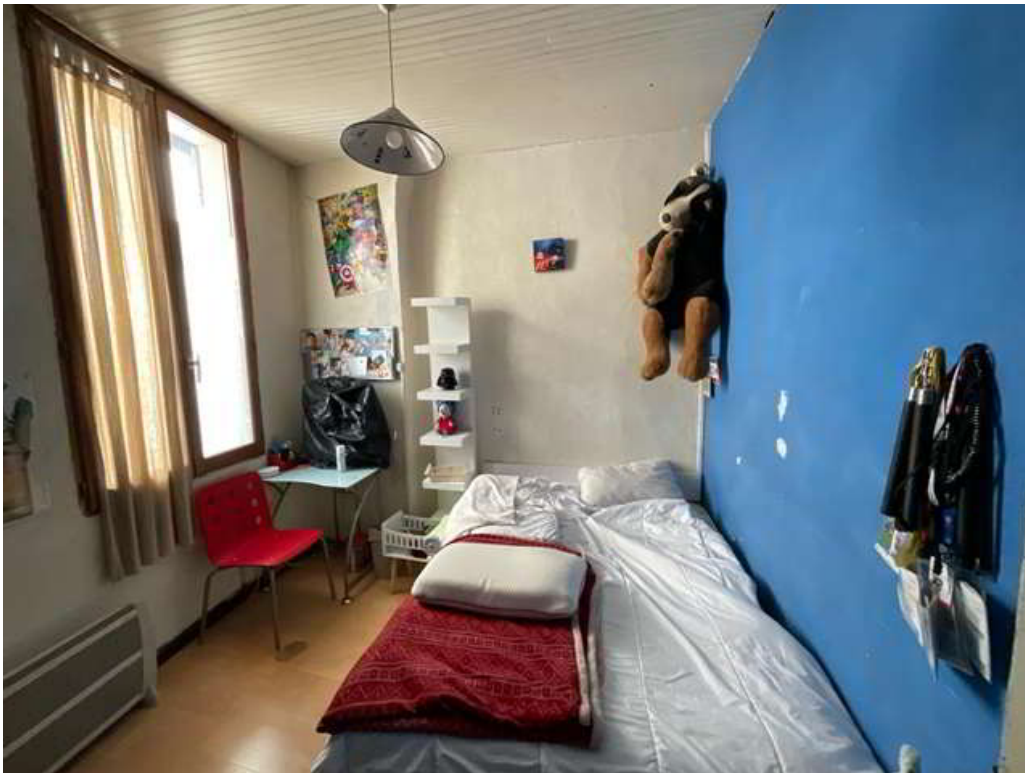
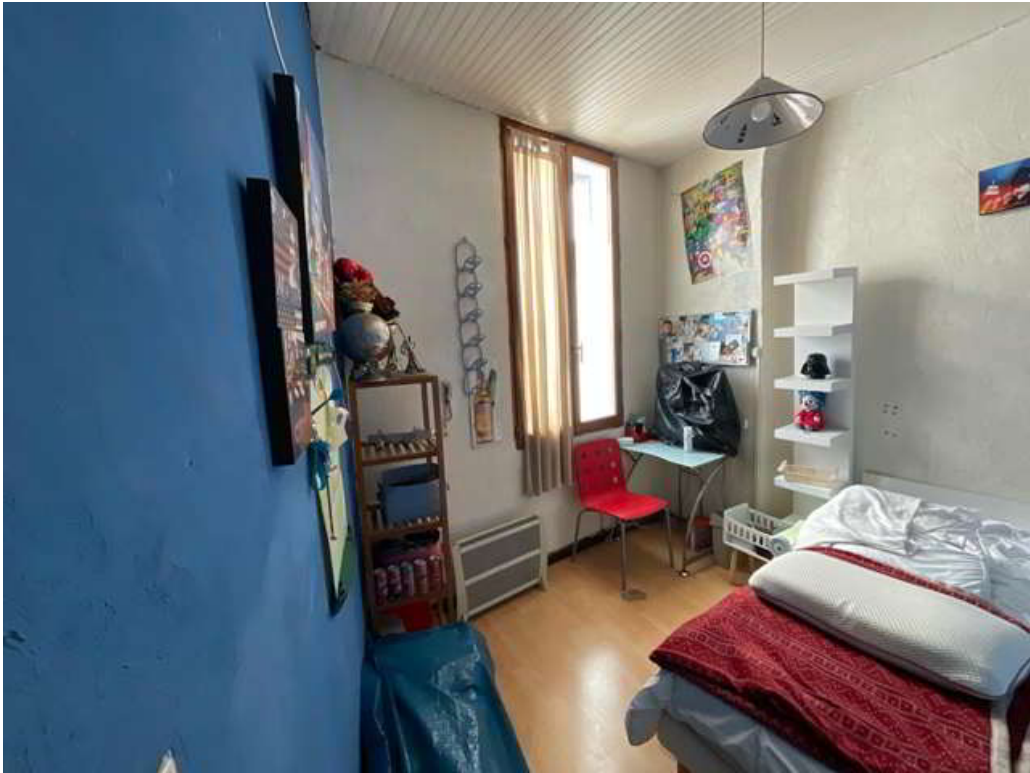
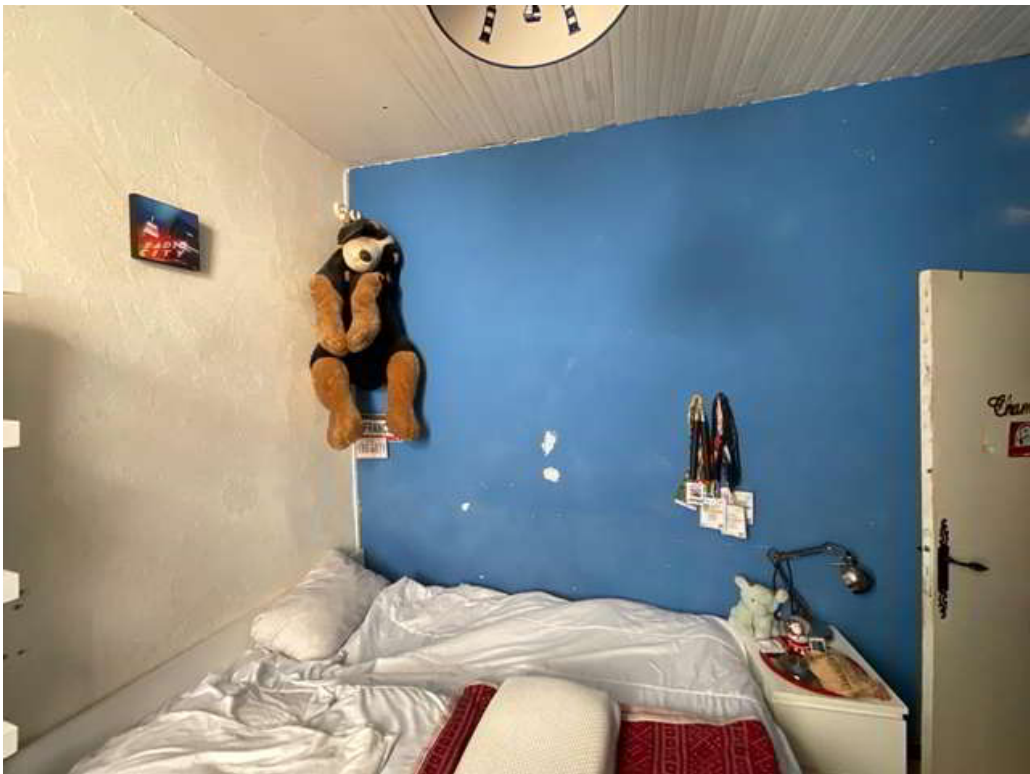
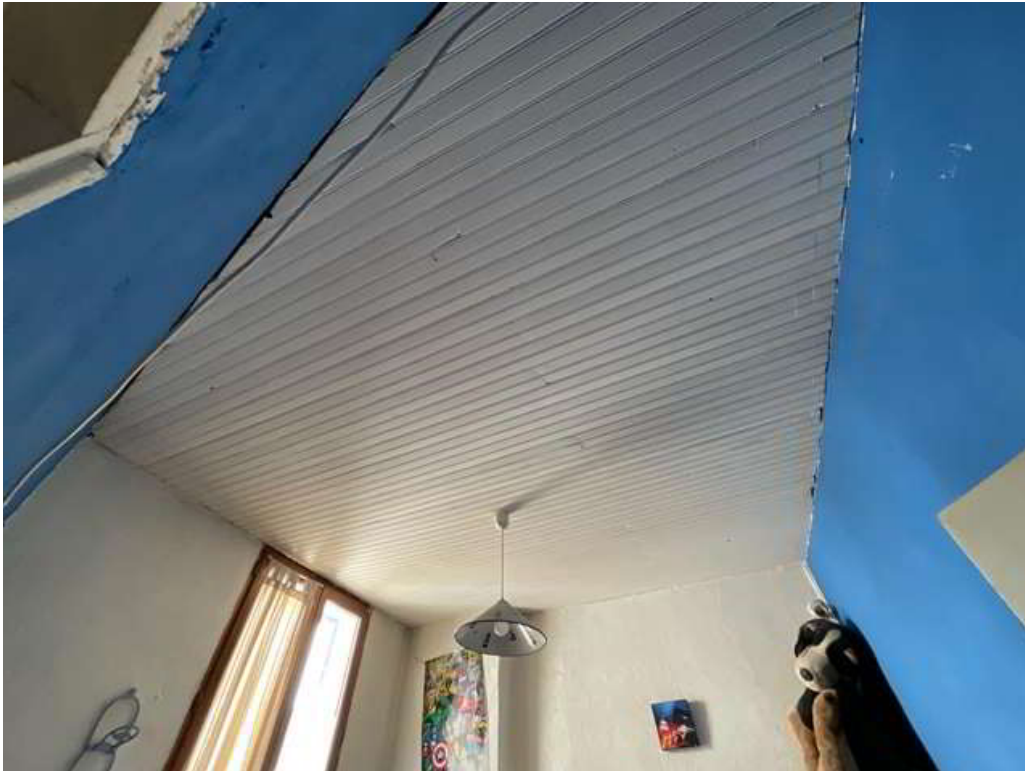
➤ **3<sup>ème</sup> CHAMBRE**

La porte est en très mauvais état d'usage,

Au sol, le parquet est en mauvais état d'usage,

Aux murs, la peinture est en mauvais d'usage,

Au plafond, le lambris est en état d'usage,

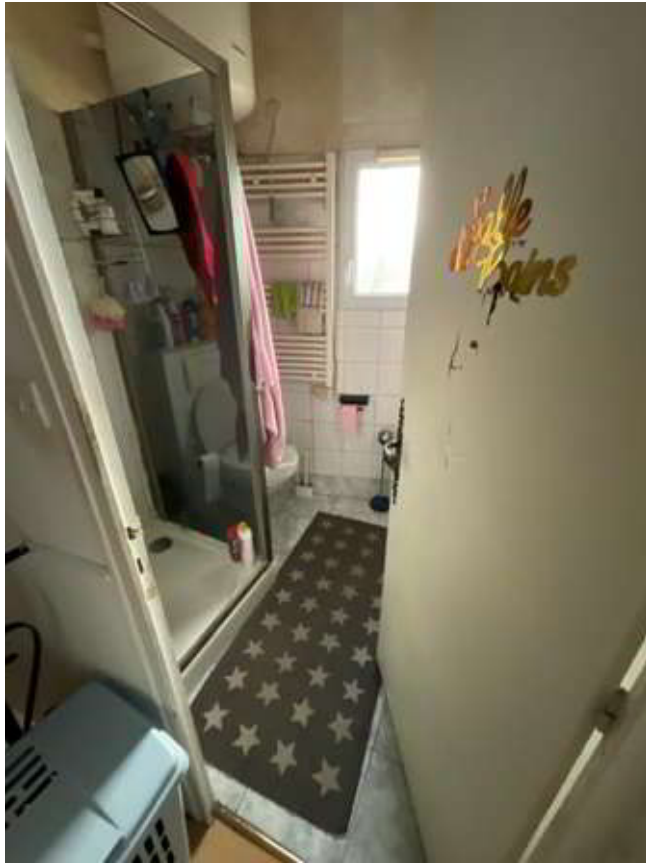
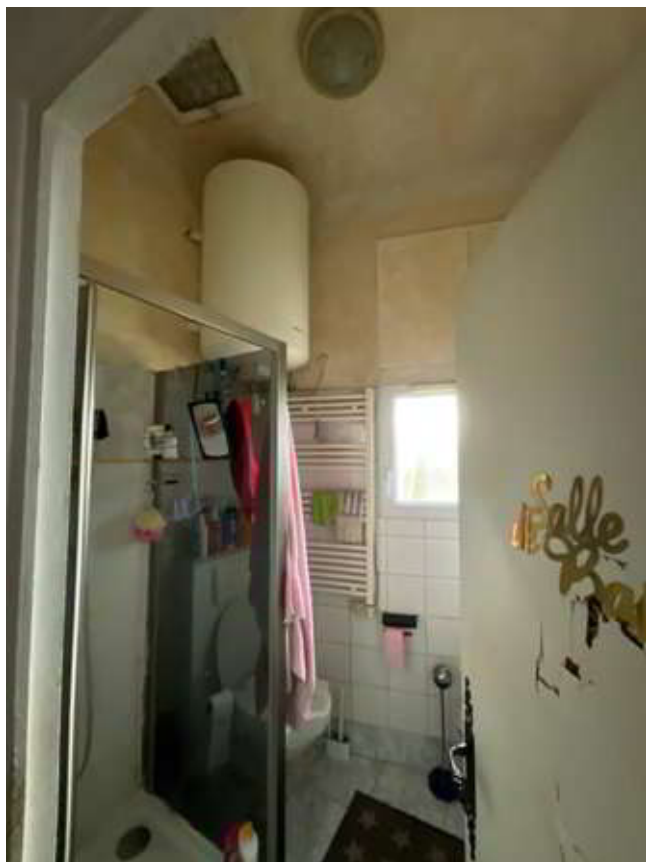
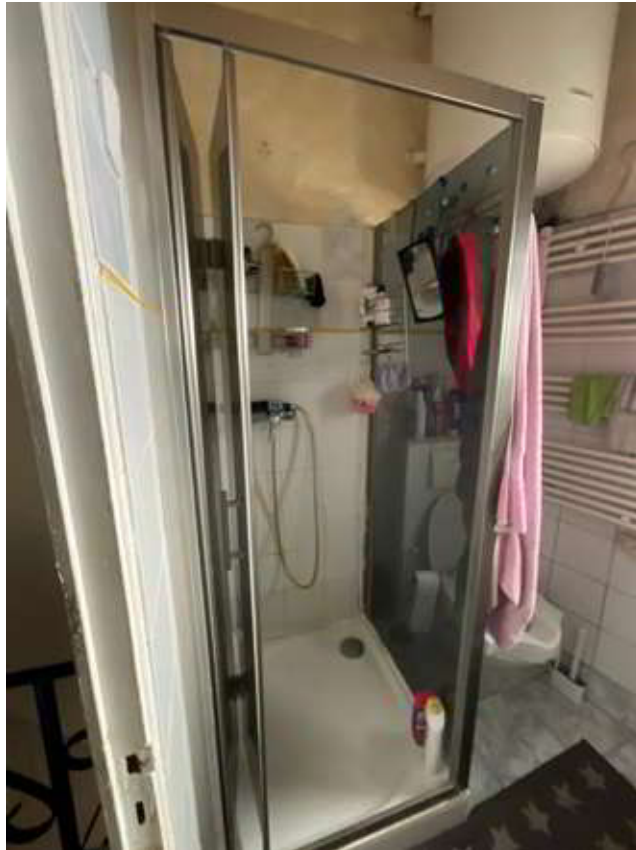
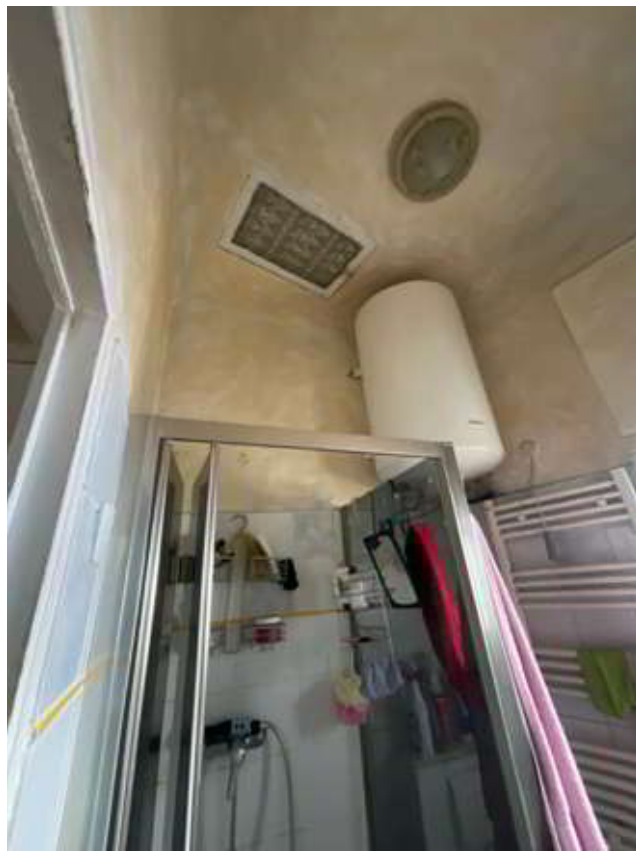
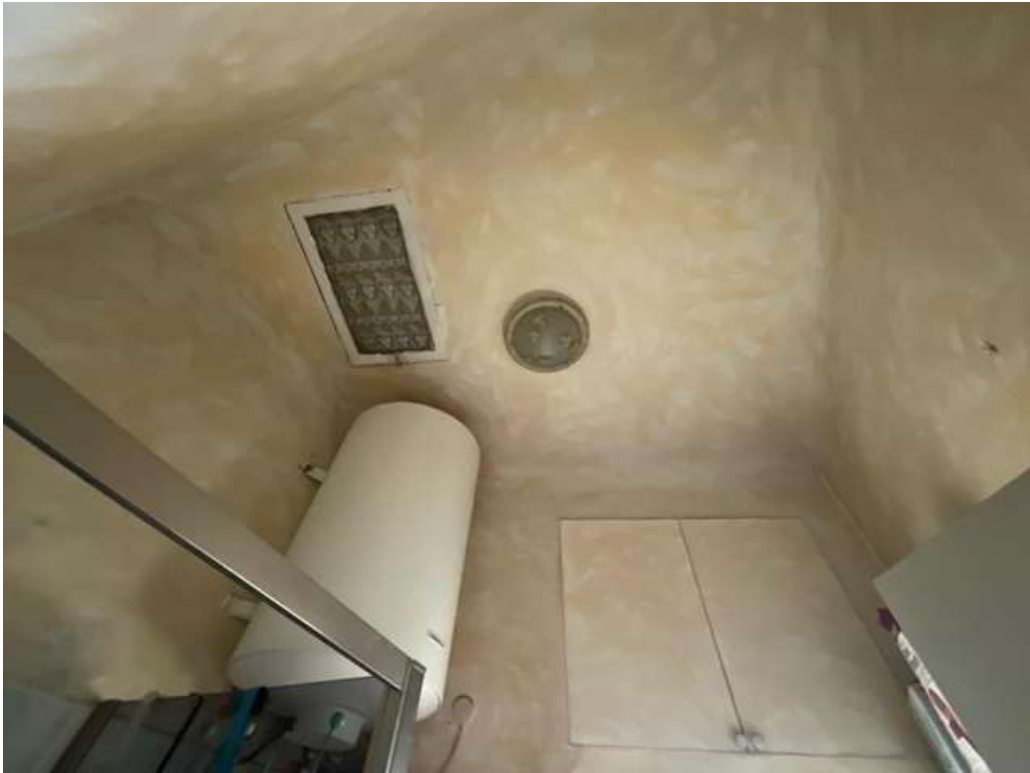
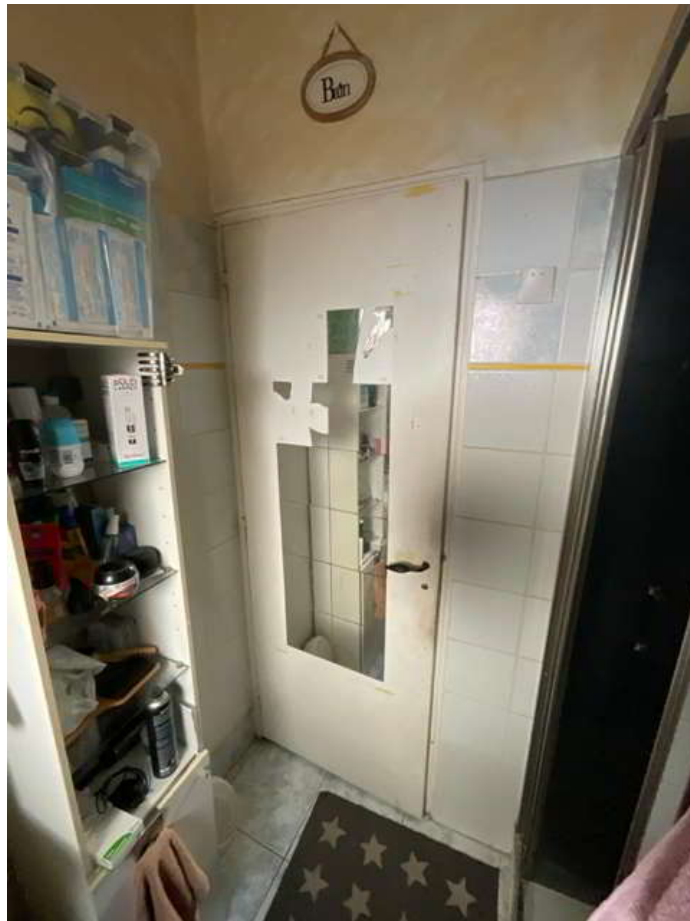
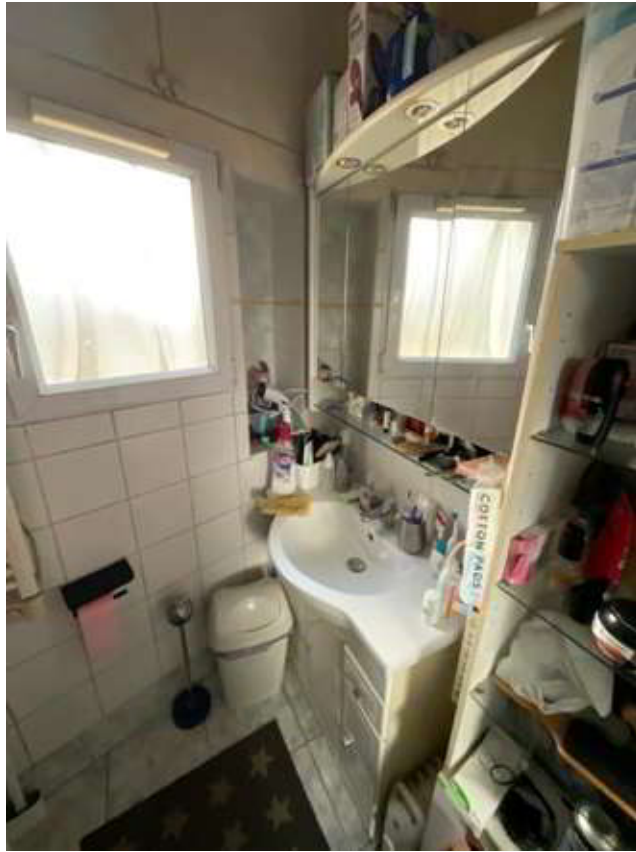
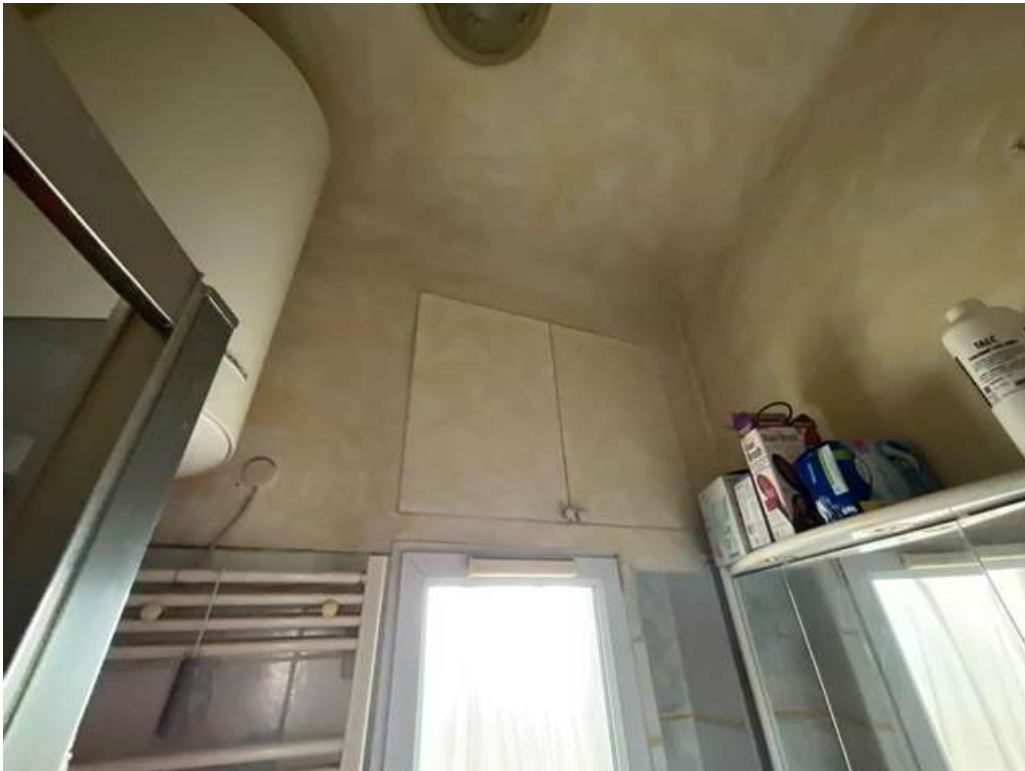
### ➤ **SALLE DE BAINS**

La porte est en mauvais état d'usage,

Au sol, le carrelage est en état d'usage,

Aux murs, la peinture et la faïence est en mauvais d'usage,

Au plafond, la peinture est en état d'usage,

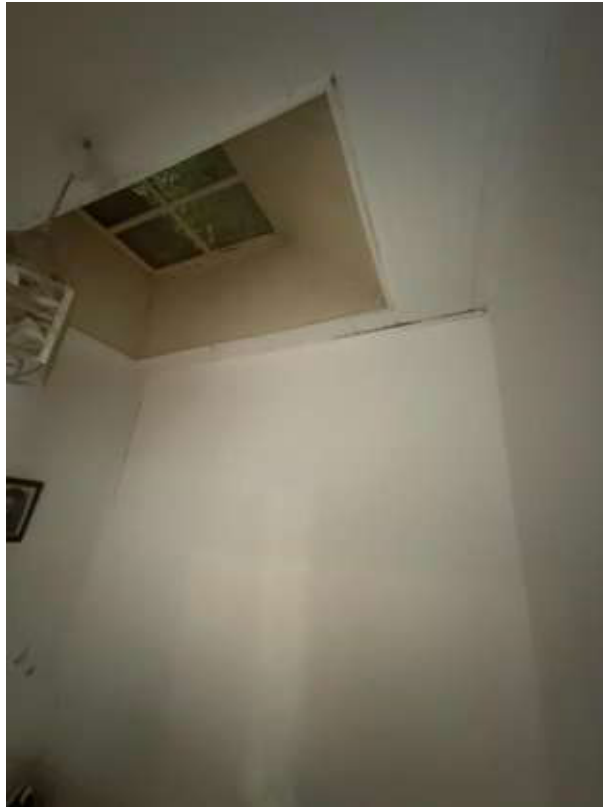
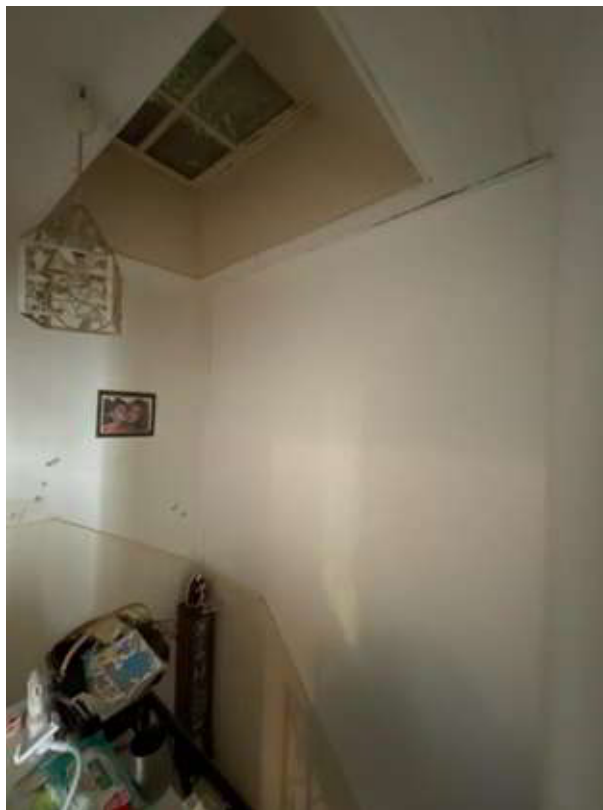
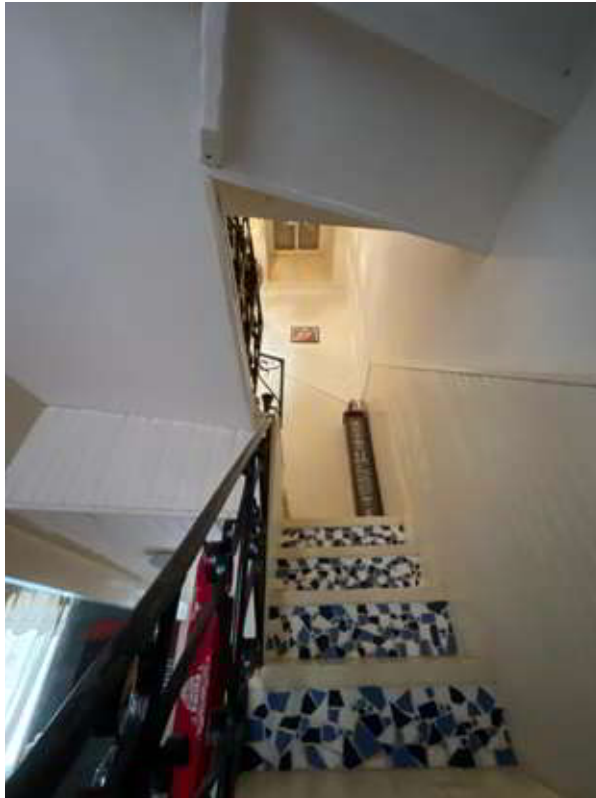
➤ **ACCES COMBLES**

Je constate que l'accès aux combles est très dangereux.
