## NOTE DE SYNTHÈSE DES CONCLUSIONS

RAPPORT N° **2203048** - DATE : 09/03/2022

Adresse : **Bâtiment**  
**11 Traverse des Bassins**  
**13015 MARSEILLE**

Type de bien : **Appartement**

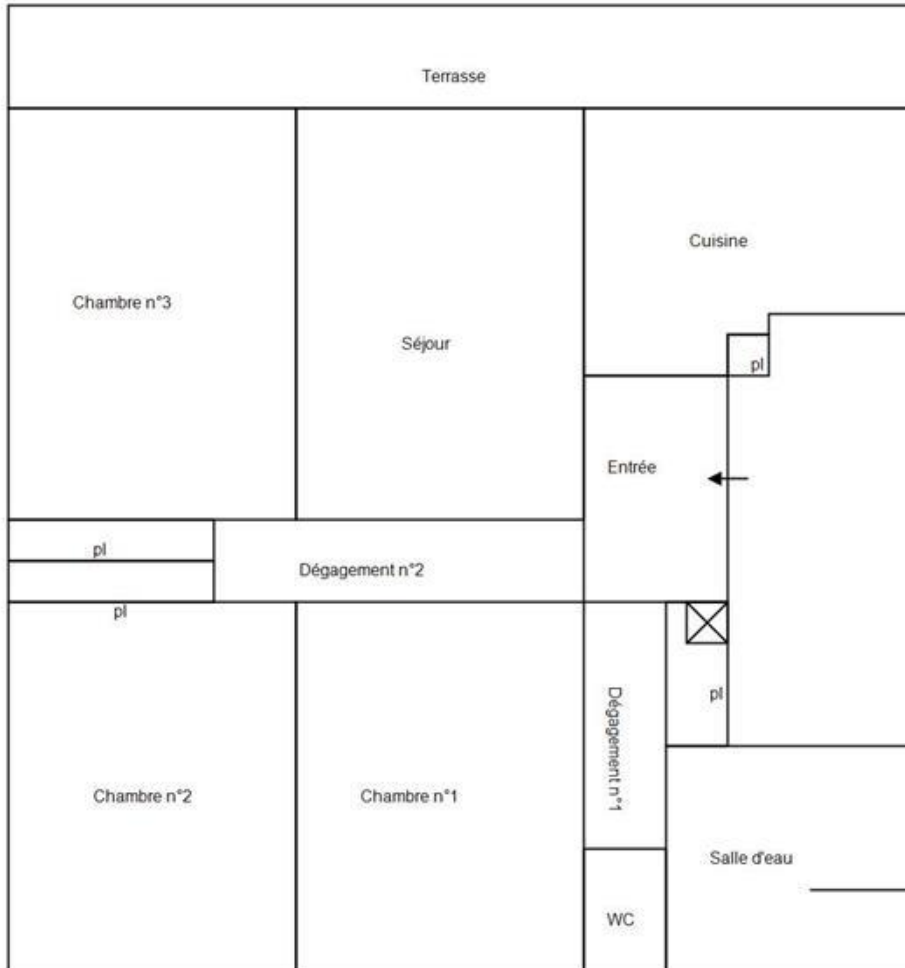
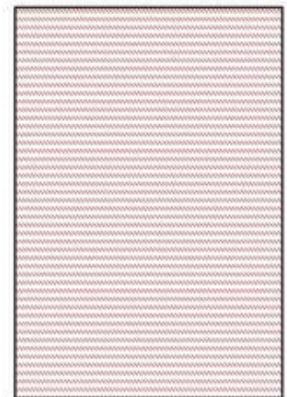
N° dossier :	2203048		Adresse de l'immeuble :	Bâtiment 11 Traverse des Bassins 13015 MARSEILLE
N° planche :	1/2	Version : 0		
Origine du plan :	Cabinet de diagnostics		Bâtiment – Niveau :	Croquis N°1

N° Local	Local	Etage	Elément	Zone	Matériau / Produit	Liste	Méthode	Etat de dégradation	Photo
12	Garage	RDC	Plaques ondulées	Plafond	Amiante ciment	B	Jugement personnel	Matériaux non dégradé

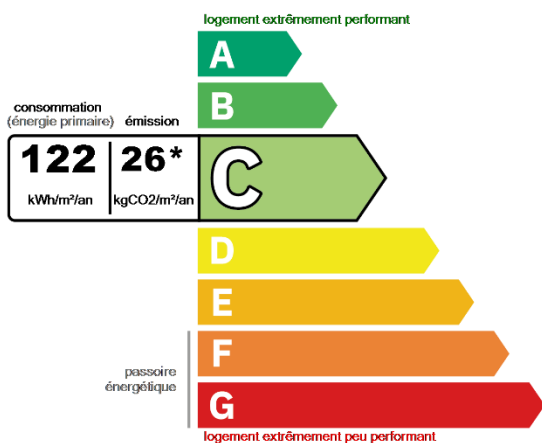
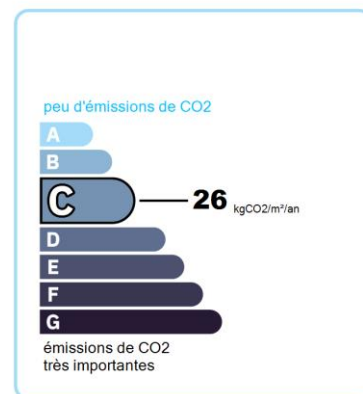
## Performance énergétique

Le niveau de consommation énergétique dépend de l'isolation du logement et de la performance des équipements.  
Pour l'améliorer, voir pages 5 à 6

Ce logement émet 1986 kg de CO<sub>2</sub> par an, soit l'équivalent de 10289 km parcourus en voiture. Le niveau d'émissions dépend principalement des types d'énergies utilisées (bois, électricité, gaz, fioul, etc.)
