NOTE DE SYNTHÈSE DES CONCLUSIONS

RAPPORT N° **2301095.1** - DATE : 30/01/2023

6 avenue Georges Metaireau
13600 CEYRESTE

Type de bien : Maison individuelle

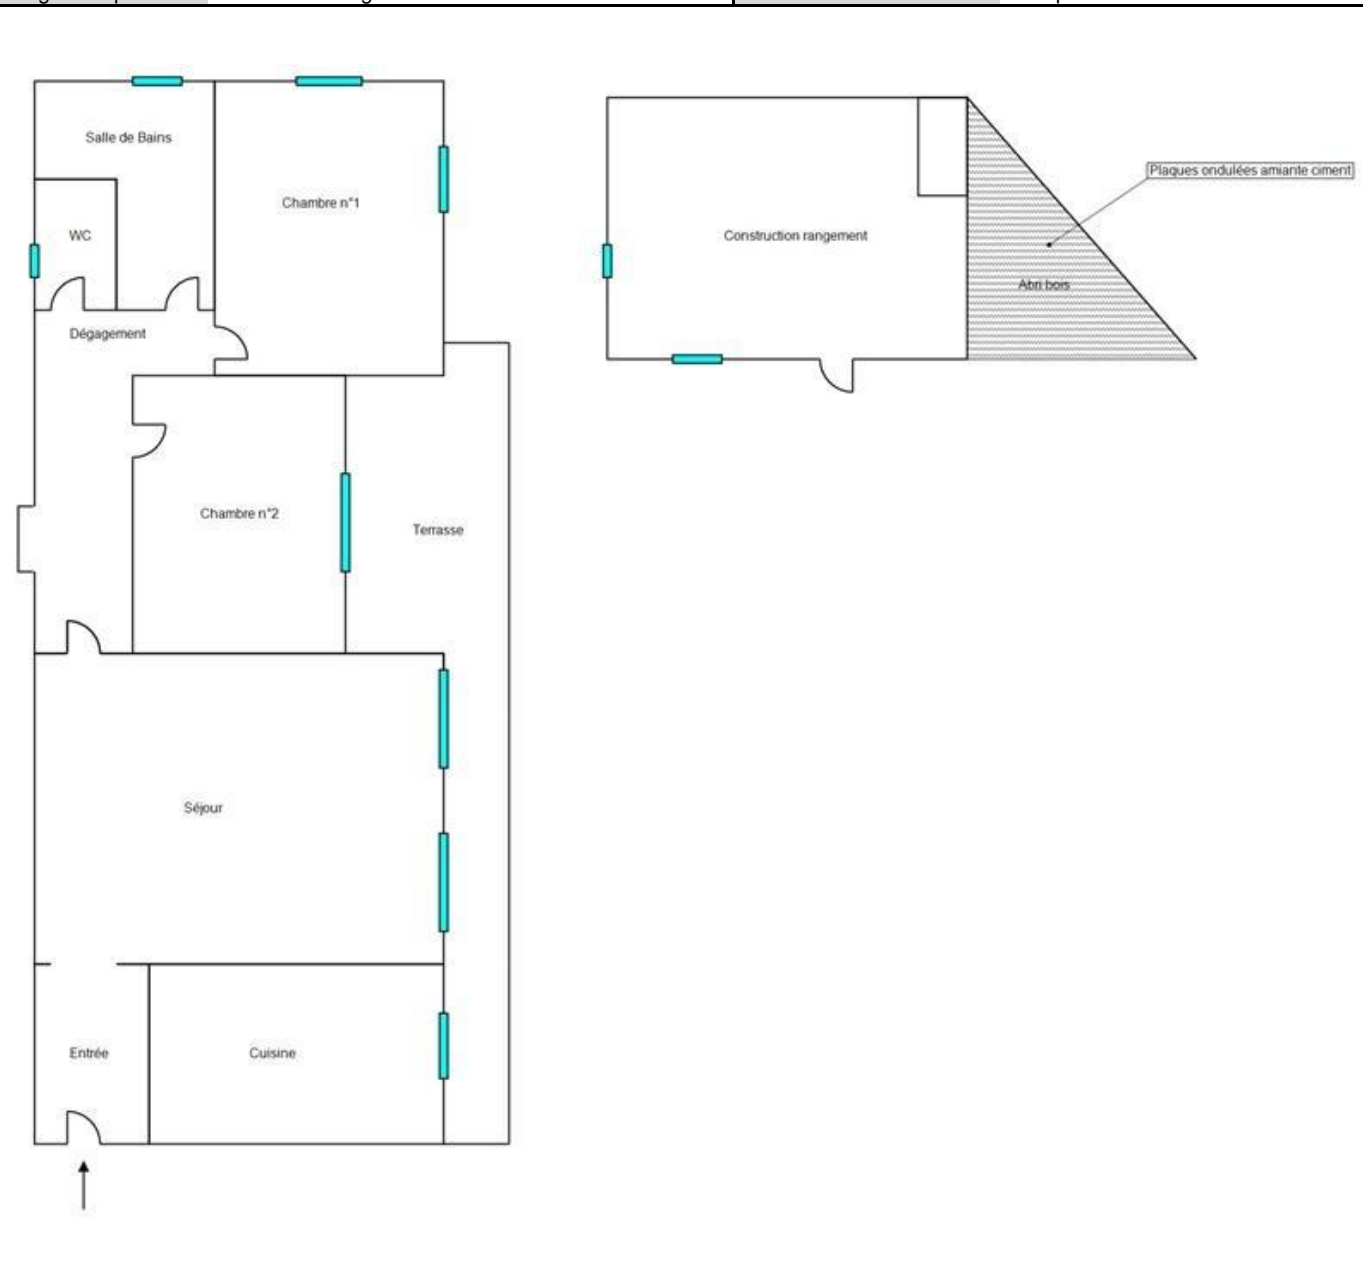
Bâtiment – Niveau : Croquis N°1

N° Local	Local	Etage	Elément	Zone	Matériau / Produit	Liste	Méthode	Etat de dégradation	Photo
12	Abri bois	RDC	Plaques ondulées	Plafond	Amiante ciment	B	Jugement personnel	Matériaux non dégradé

N° Local	Local / Partie d'immeuble	Etage	Élément	Zone	Matériau / Produit	Liste	Présence	Critère de décision	Etat de dégradation	Obligation / Préconisation
12	Abri bois	RDC	Plaques ondulées	Plafond	Amiante ciment	B	A	Jugement personnel	MND	EP

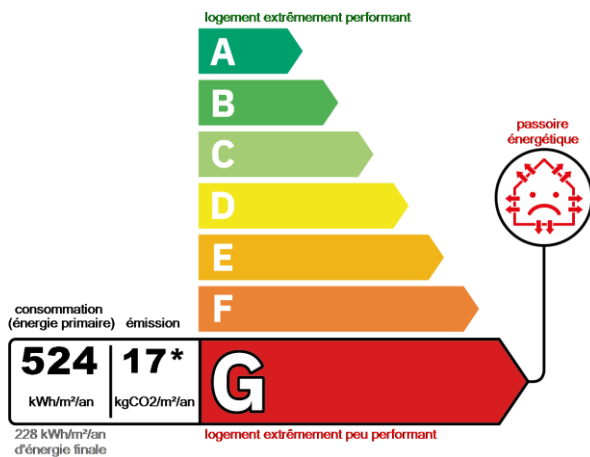
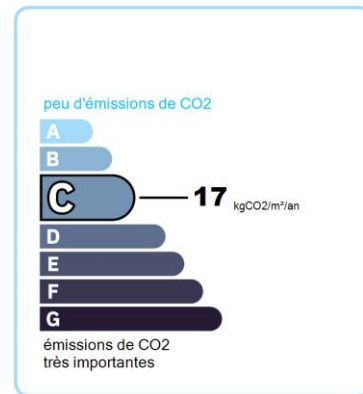
Performance énergétique

Le niveau de consommation énergétique dépend de l'isolation du logement et de la performance des équipements. Pour l'améliorer, voir pages 5 à 6

Ce logement émet 1241 kg de CO₂ par an, soit l'équivalent de 6432 km parcourus en voiture. Le niveau d'émissions dépend principalement des types d'énergies utilisées (bois, électricité, gaz, fioul, etc.)
