DOSSIER DE DIAGNOSTIC TECHNIQUE

Numéro de dossier : **8401MNL**
Date du repérage : **05/01/2023**

Adresse : **Résidence Vert Bocage, bât. Mûrier 5
345, avenue alphonse Daudet**
Commune : **13300 SALON DE PROVENCE
Section cadastrale BN, Parcelle(s) n°
308**

Désignation et situation du ou des lot(s) de copropriété :
**Appt au 1er étage Ouest (porte de
gauche) bât. C5, lot n° 327 - Cave, lot
n° 328,**

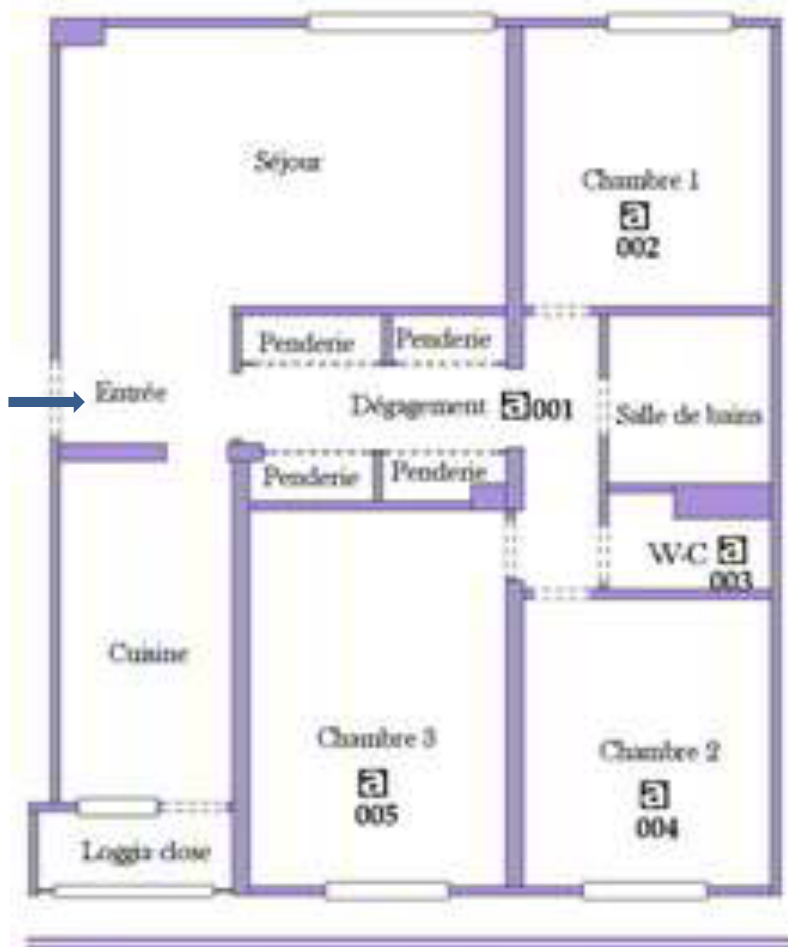
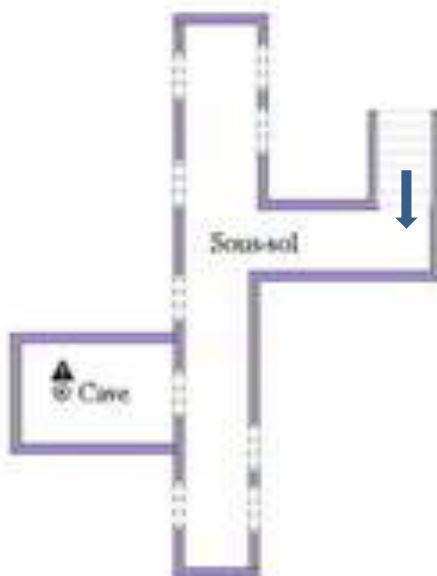
7.1 - Annexe - Schéma de repérage

Localisation	Identifiant + Description	Conclusion (justification)	Etat de conservation** et préconisations*
Appartement - Dégagement	<u>Identifiant</u> : ZPSO-001 <u>Description</u> : Présence de Dalles de sol beiges mouchetées <u>Liste selon annexe.13-9 du CSP</u> : B Repère sur schéma : 001	Présence d'amiante (sur jugement de l'opérateur)	Matériau dégradé (étendue ponctuelle) Résultat EP** Préconisation : Il est recommandé de réaliser une évaluation périodique.
Appartement - Chambre 1	<u>Identifiant</u> : ZPSO-002 <u>Description</u> : Présence de Dalles de sol beiges mouchetées sous le revêtement plastique aspect bois <u>Liste selon annexe.13-9 du CSP</u> : B Repère sur schéma : 002	Présence d'amiante (sur jugement de l'opérateur)	Matériau non accessible (Protection étanche) Résultat EP** Préconisation : Il est recommandé de réaliser une évaluation périodique.
Appartement - W-C	<u>Identifiant</u> : ZPSO-003 <u>Description</u> : Présence de Dalles de sol beiges mouchetées sous le revêtement plastique aspect bois <u>Liste selon annexe.13-9 du CSP</u> : B Repère sur schéma : 003	Présence d'amiante (sur jugement de l'opérateur)	Matériau non accessible (Protection étanche) Résultat EP** Préconisation : Il est recommandé de réaliser une évaluation périodique.

Appartement - Chambre 2	<u>Identifiant</u> : ZPSO-004 <u>Description</u> : Présence de Dalles de sol beiges mouchetées <u>Liste selon annexe.13-9 du CSP</u> : B Repère sur schéma : 004	Présence d'amiante (sur jugement de l'opérateur)	Matériau dégradé (étendue ponctuelle) Résultat EP** Préconisation : Il est recommandé de réaliser une évaluation périodique.
Appartement - Chambre 3	<u>Identifiant</u> : ZPSO-005 <u>Description</u> : Présence de Dalles de sol beiges mouchetées <u>Liste selon annexe.13-9 du CSP</u> : B Repère sur schéma : 005	Présence d'amiante (sur jugement de l'opérateur)	Matériau dégradé (étendue ponctuelle) Résultat EP** Préconisation : Il est recommandé de réaliser une évaluation périodique.

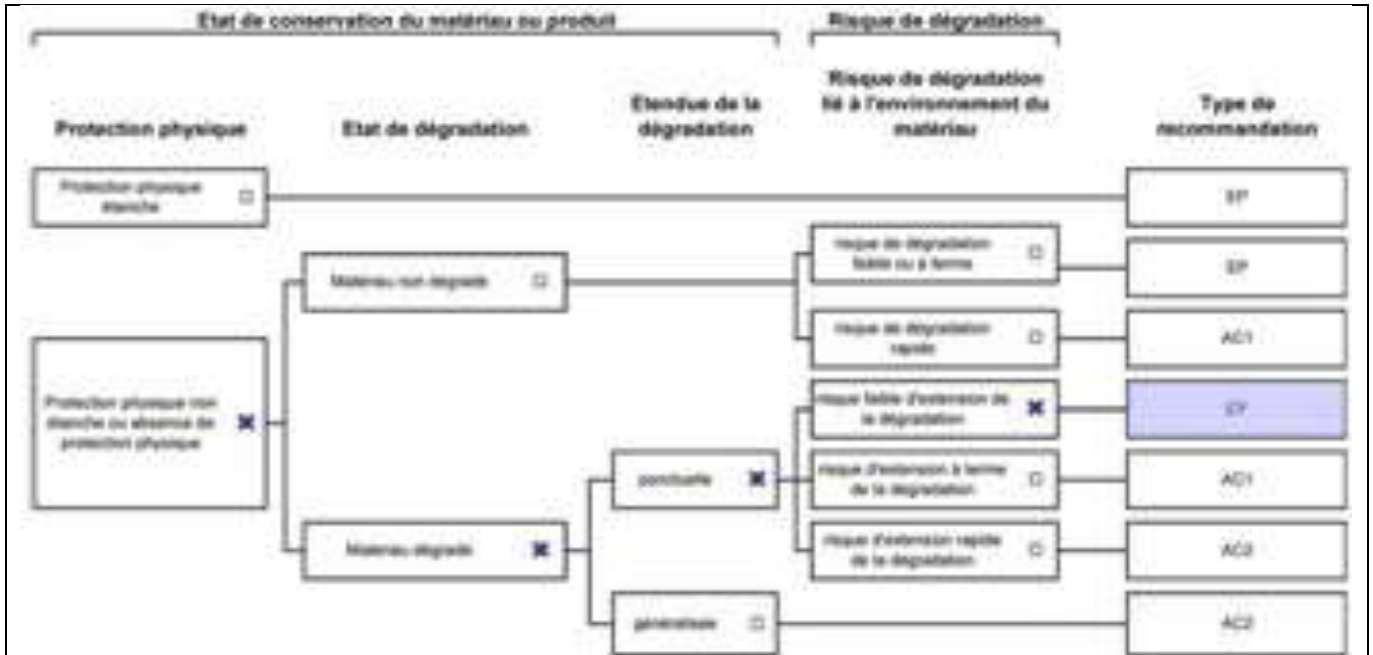
Matériau : Présence de Dalles de sol beiges mouchetées

Résultat EP : Il est recommandé de réaliser une évaluation périodique.

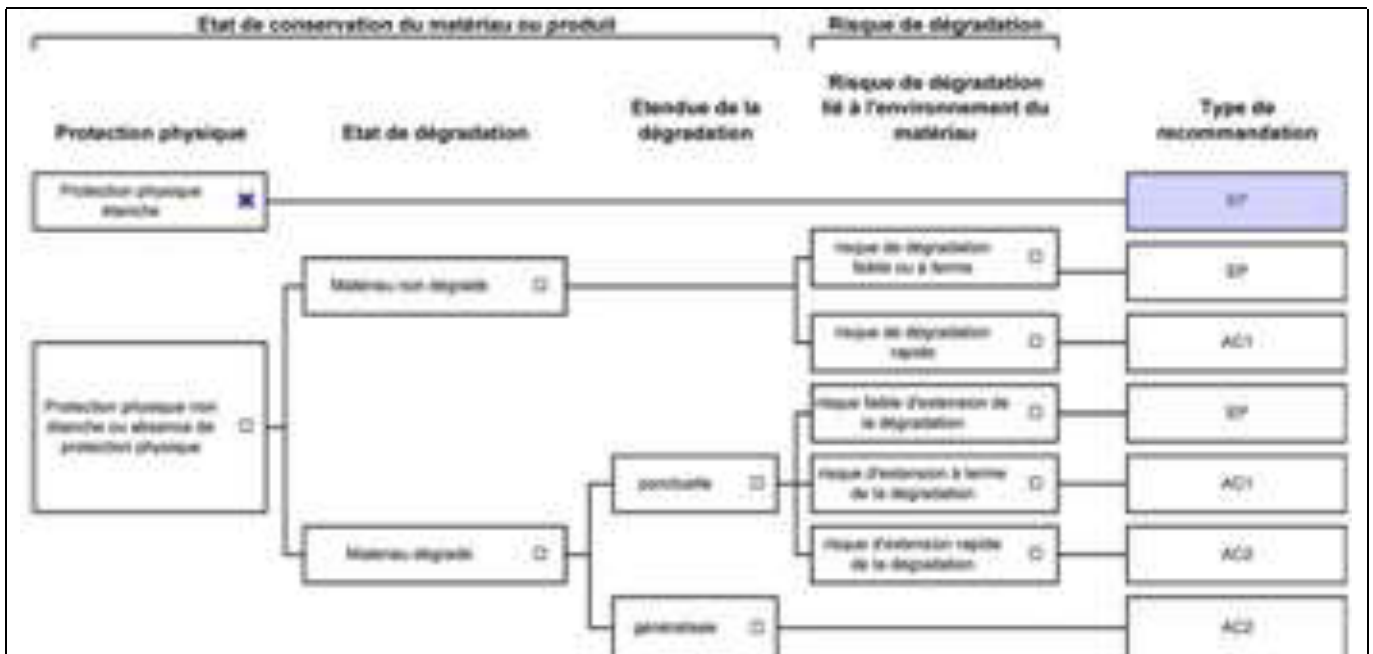
Matériau : Présence de Dalles de sol beiges mouchetées sous le revêtement plastique aspect bois

Résultat EP : Il est recommandé de réaliser une évaluation périodique.

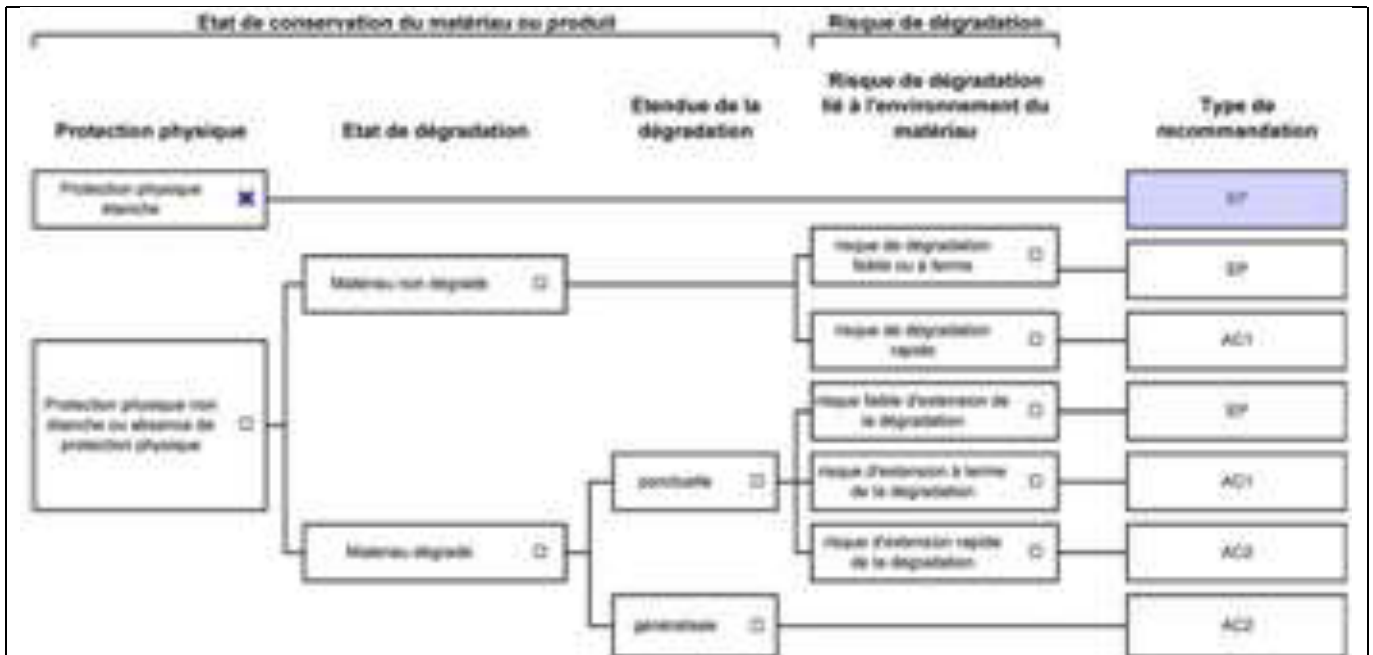
Matériau : Présence de Dalles de sol beiges mouchetées sous le revêtement plastique aspect bois

Résultat EP : Il est recommandé de réaliser une évaluation périodique.

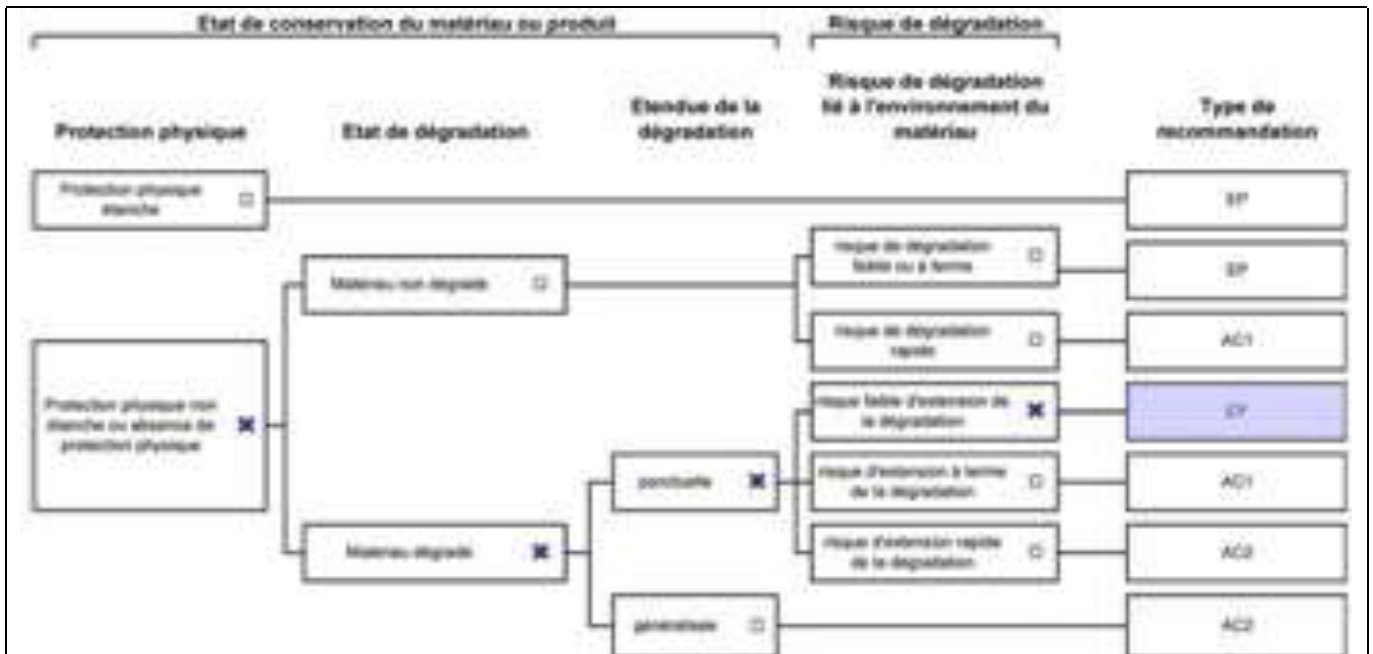
Matériau : Présence de Dalles de sol beiges mouchetées

Résultat EP : Il est recommandé de réaliser une évaluation périodique.

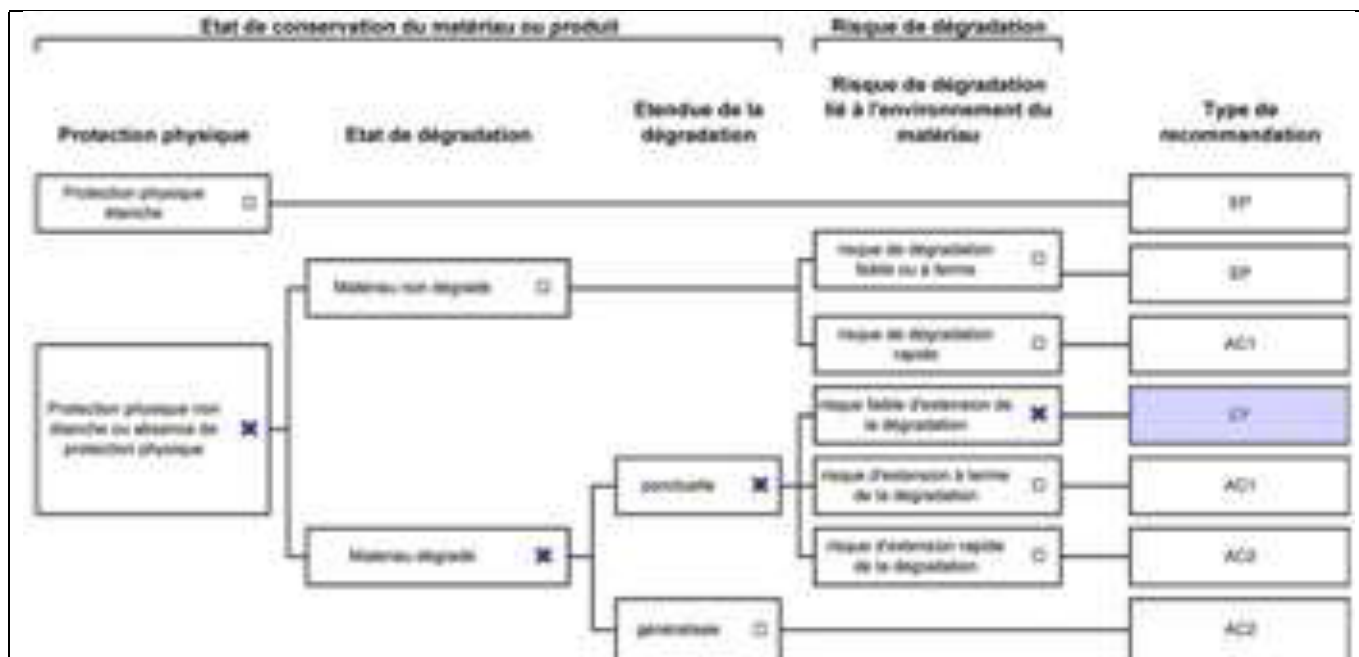
Dossier n° 8401MNL
Date de l'évaluation : 05/01/2023
Bâtiment / local ou zone homogène : Appartement - Chambre 3
Identifiant Matériau : ZPSO-005 - Repère sur schéma : 005
Matériau : Présence de Dalles de sol beiges mouchetées
Résultat EP : Il est recommandé de réaliser une évaluation périodique.
