# DOSSIER DE DIAGNOSTICS TECHNIQUES

**Référence : VERRECCHIA / WENCK 16205 11.12.24**

Bien : **Maison individuelle**  
Adresse :

**14 rue André Maler  
66500 PRADES**

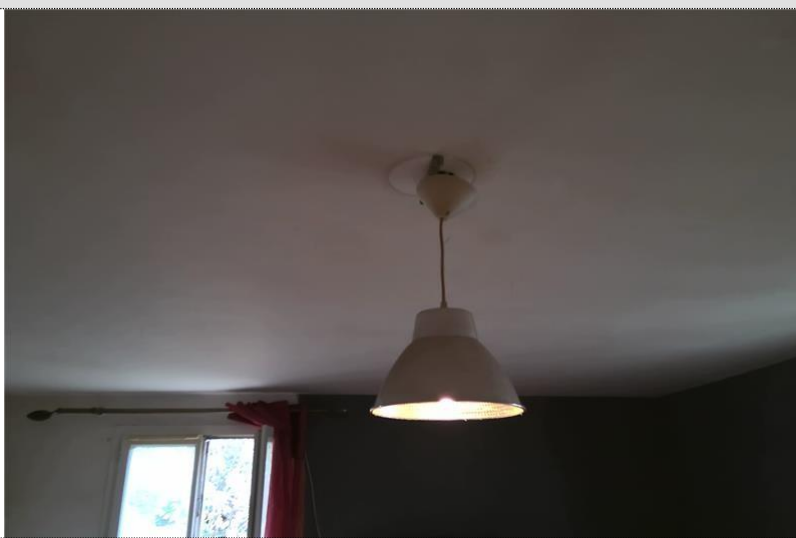
Point de contrôle N° B.3.3.6 a3)

| <u>Description :</u> | Au moins un CIRCUIT (n'alimentant pas des socles de prises de courant) n'est pas relié à la terre. |
| <u>Observation(s)</u> | (Anomalie compensée par le point de contrôle B.3.3.6.1) |
| <u>Localisation :</u> | Luminaires |

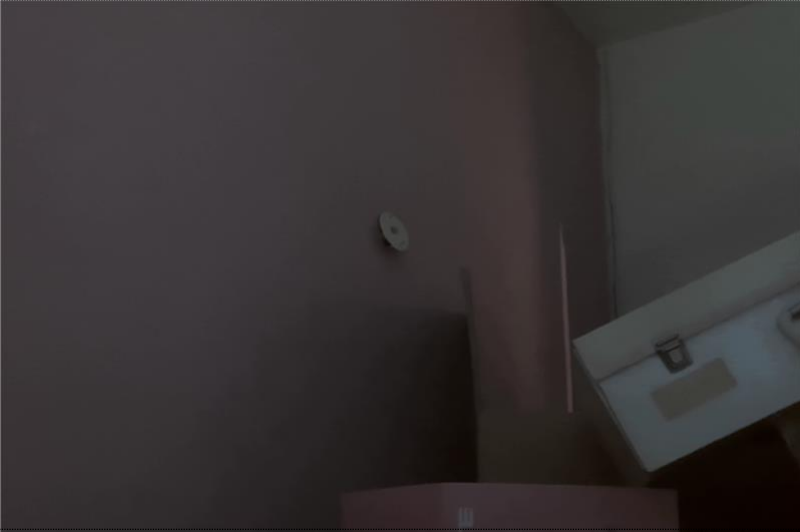
| Point de contrôle N° B.7.3 a) | |

| Point de contrôle N° B.7.3 a) | |
|--|---|
| <u>Description :</u> | L'ENVELOPPE d'au moins un matériel est manquante ou détériorée. |

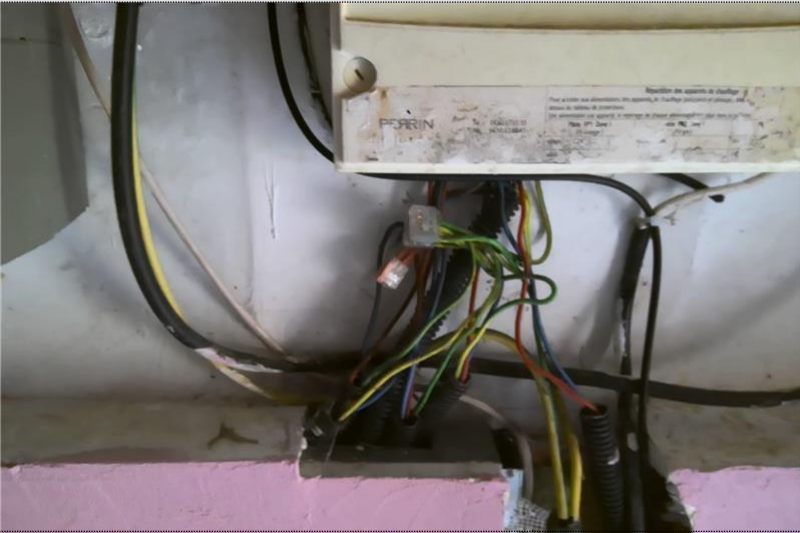
| Point de contrôle N° B.8.3 e) | |

| Point de contrôle N° B.8.3 e) | |
|---|---|
| <u>Description :</u> | Au moins un CONDUCTEUR isolé n'est pas placé sur toute sa longueur dans un conduit, une goulotte, une plinthe ou une huisserie, en matière isolante ou métallique, jusqu'à sa pénétration dans le MATERIEL ELECTRIQUE qu'il alimente. |
| <u>Localisation :</u> | Plusieurs dans le logement |

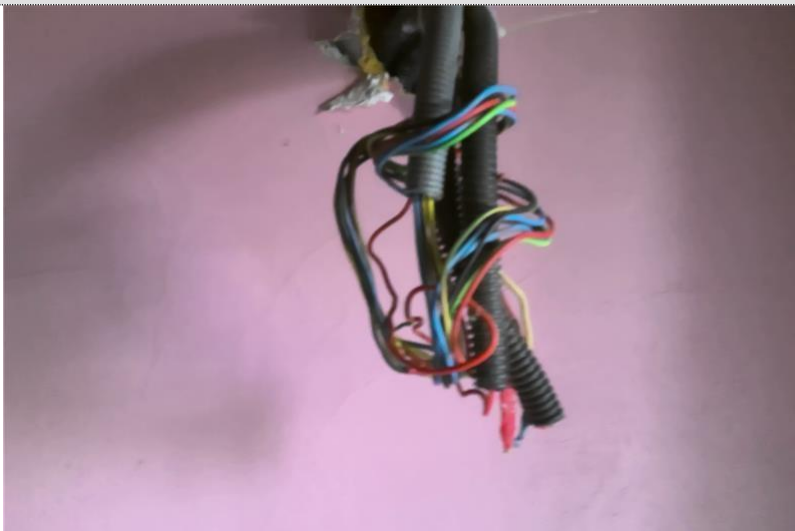
Point de contrôle N° B.8.3 e)

Description : Au moins un CONDUCTEUR isolé n'est pas placé sur toute sa longueur dans un conduit, une goulotte, une plinthe ou une huisserie, en matière isolante ou métallique, jusqu'à sa pénétration dans le MATERIEL ELECTRIQUE qu'il alimente.

Localisation : Plusieurs dans le logement
