DOSSIER DE DIAGNOSTICS TECHNIQUES

Référence : VERRECCHIA / WENCK 16207 11.12.24

Bien : **Appartement**
Adresse : **5 avenue des Thermes
66820 VERNET-LES-BAINS**
Numéro de lot : **3**
Référence Cadastre : **AD - 350**

Descriptif du bien : **Appartement de 1 pièce au 3ème étage**

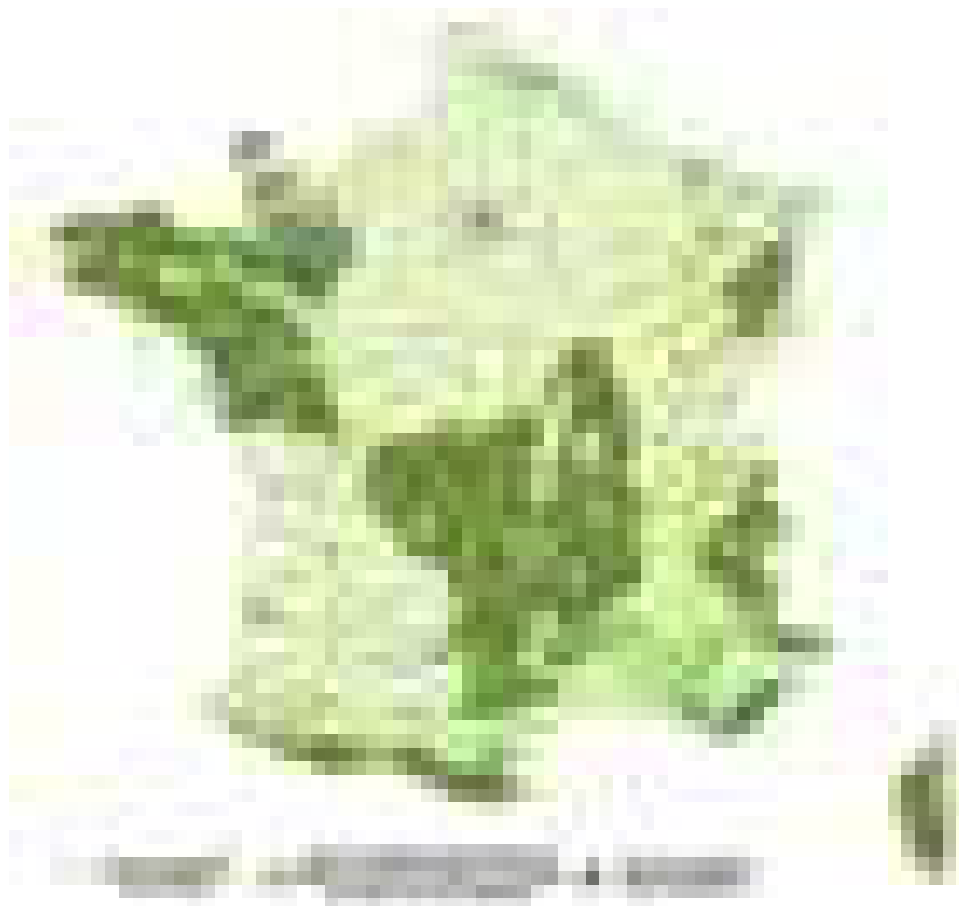
Exemple de la carte des zones à potentiel radon des sols pour la France métropolitaine

Le potentiel radon des sols de **VERNET LES BAINS (66820)** est **significatif (zone 3)**
