DOSSIER DE DIAGNOSTICS TECHNIQUES

Référence : VERRECCHIA / WENCK 16206 11.12.24

Bien : **Appartement**
Adresse : **5 avenue DES THERMES
66820 VERNET-LES-BAINS**
Numéro de lot : **3**
Référence Cadastre : **AD - 350**

ETAT DU BATIMENT RELATIF A LA PRESENCE DE TERMITES

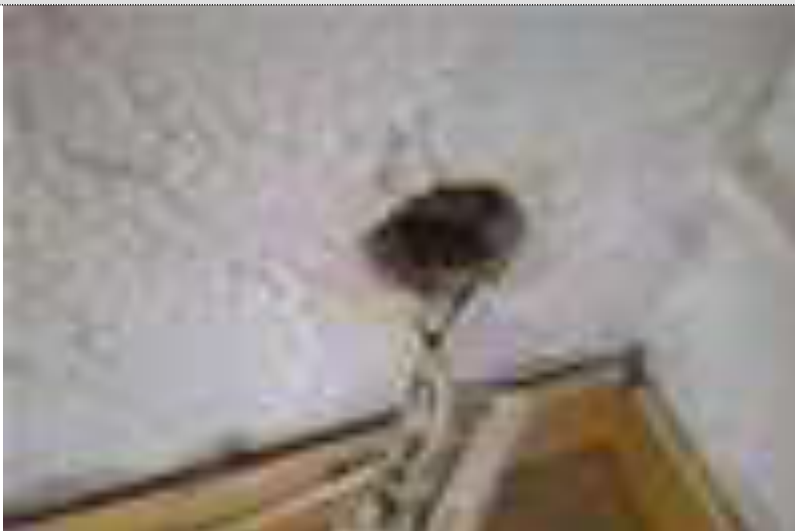
Point de contrôle N° B.7.3 d)

Description : L'installation électrique comporte au moins une CONNEXION avec une partie active nue sous tension accessible.

Observation(s) Domino apparent

Localisation : Séjour

L'installation intérieure d'électricité comporte une ou des anomalies. Il est recommandé au propriétaire de les supprimer en consultant dans les meilleurs délais un installateur électricien qualifié afin d'éliminer les défauts qu'elle(s) présente(nt).
