# DOSSIER DE DIAGNOSTIC TECHNIQUE

Numéro de dossier : **8883MNL**  
Date du repérage : **07/04/2025**

Désignation et situation du ou des lot(s) de copropriété :  
**Maison élevée d'un rez-de-chaussée sur rez-de-jardin,**

Adresse : **11, impasse des Restanques**  
**13600 CEYRESTE**  
Maison élevée d'un rez-de-chaussée sur rez-de-jardin

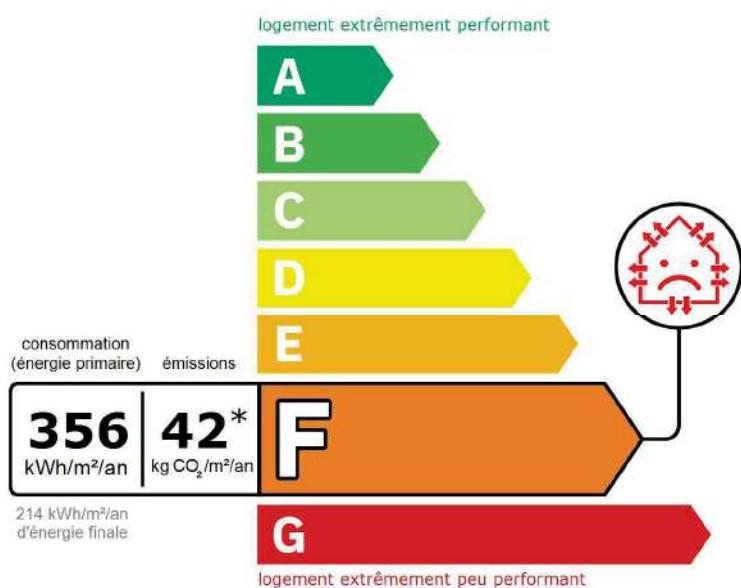
## Performance énergétique et climatique

Le niveau de consommation énergétique dépend de l'isolation du logement et de la performance des équipements. Pour l'améliorer, voir pages 4 à 6

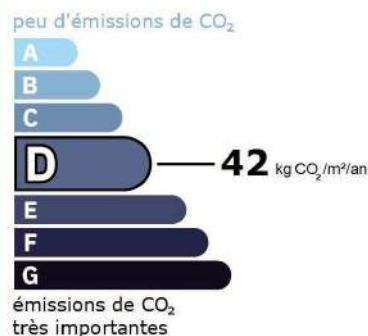
Ce logement émet 4 943 kg de CO<sub>2</sub> par an, soit l'équivalent de 25 609 km parcourus en voiture.

Le niveau d'émissions dépend principalement des types d'énergies utilisées (bois, électricité, gaz, fioul, etc.)

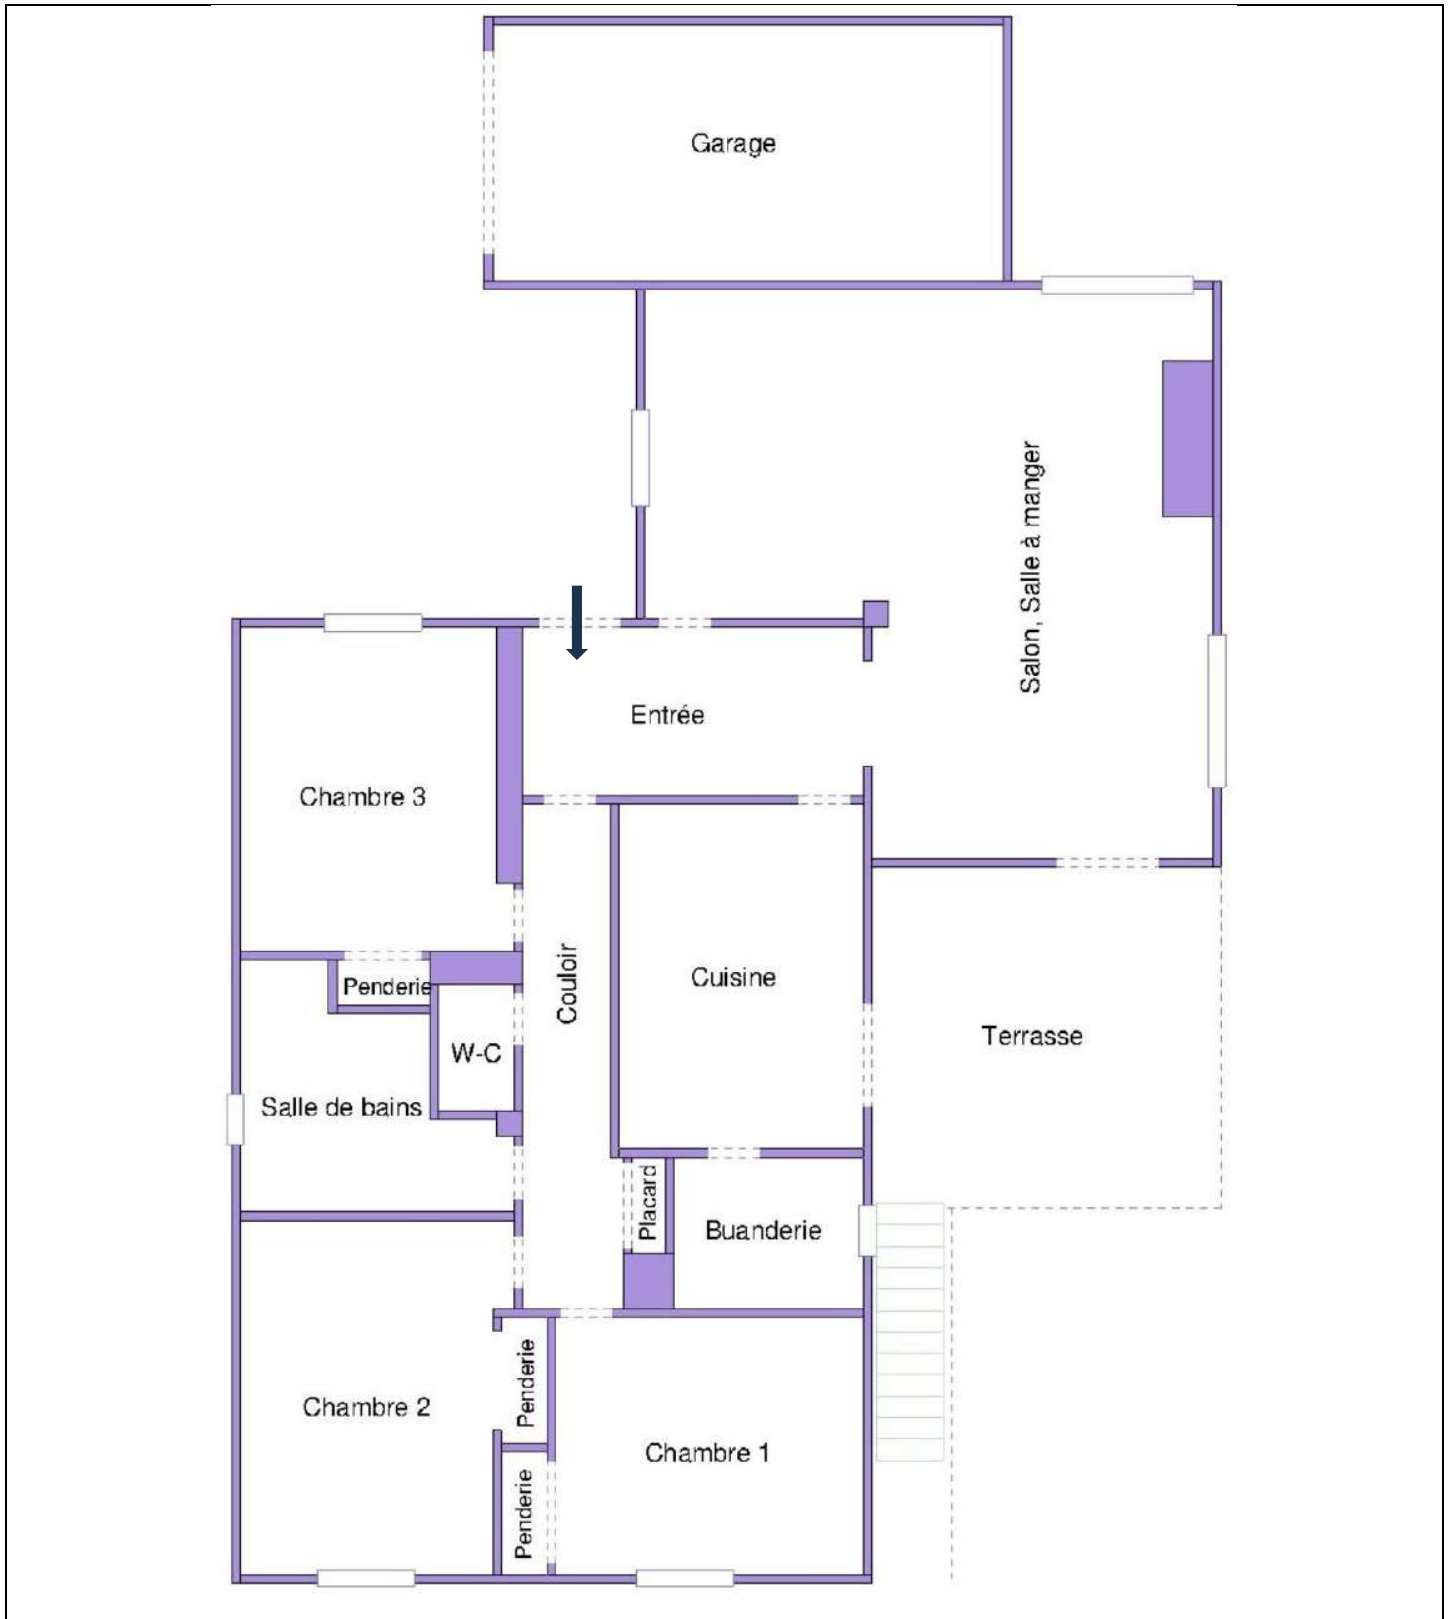
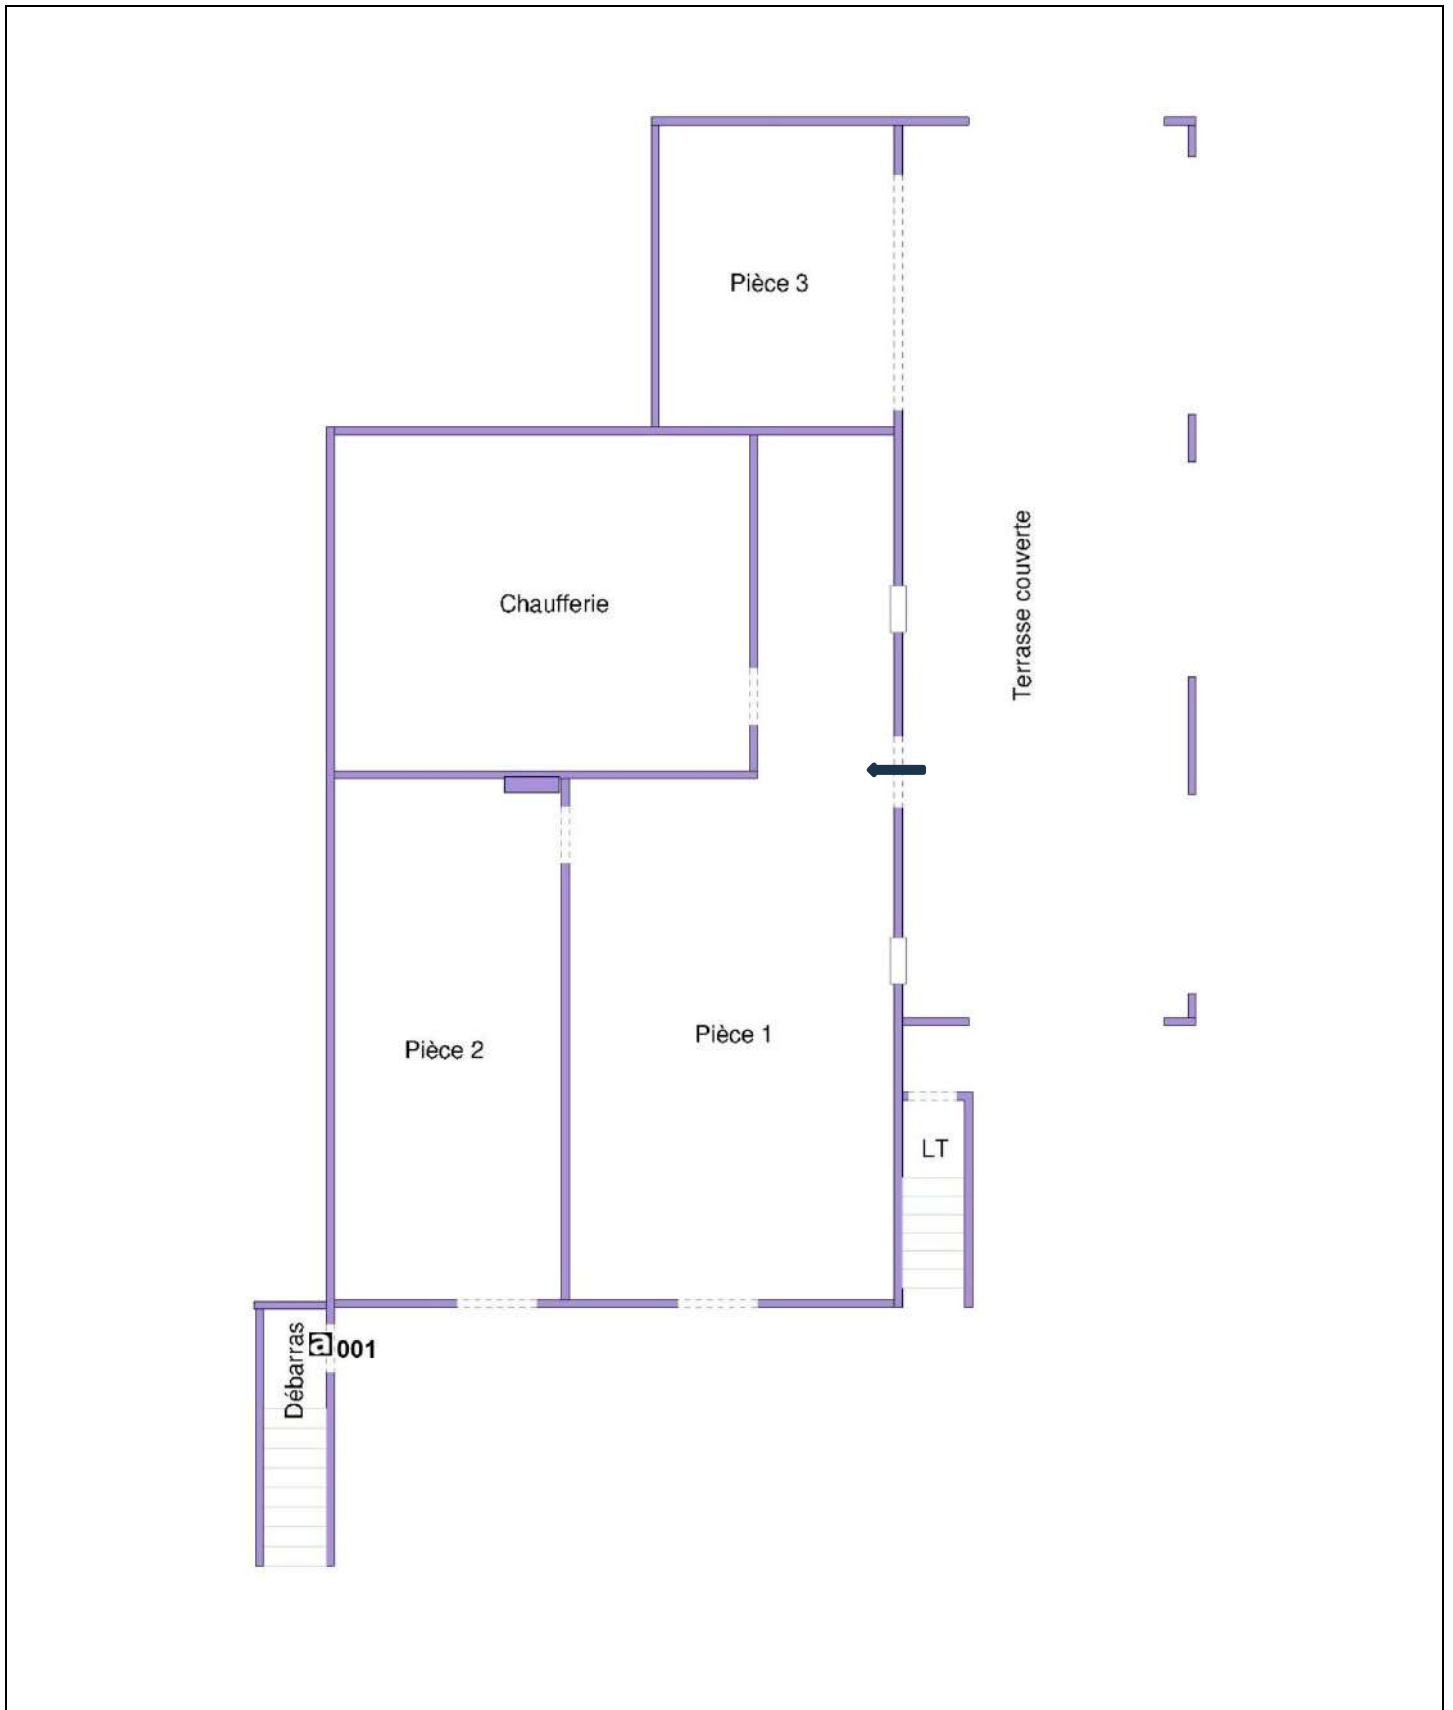
## 7.1 - Annexe - Schéma de repérage

Localisation	Identifiant + Description	Conclusion (justification)	Etat de conservation** et préconisations*
Extérieur - Débarras	<u>Identifiant</u> : ZPSO-001 <u>Description</u> : Conduit d'évacuation des eaux (au niveau du sol) en partie en Amiante-ciment <u>Liste selon annexe.13-9 du CSP</u> : B	Présence d'amiante (sur jugement de l'opérateur)	Matériau dégradé (étendue ponctuelle)  <b>Résultat</b> EP**  <b>Préconisation</b> : Il est recommandé de réaliser une évaluation périodique.

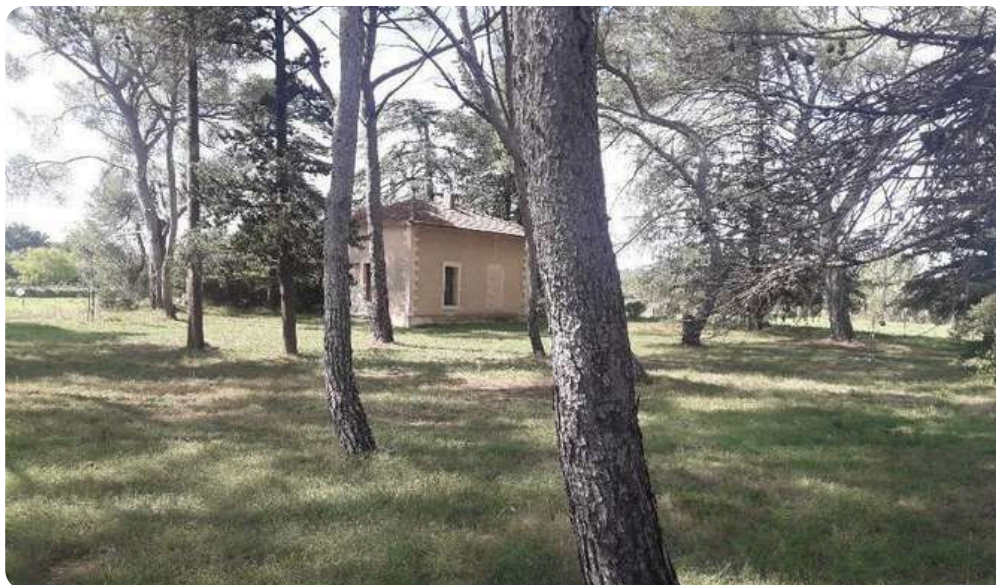
Terrain respectant les obligations de débroussaillage, source : ONF.

Le débroussaillage consiste sur une profondeur d'au moins 50 mètres<sup>1</sup> autour de son habitation, à **réduire la quantité de végétaux** et à **créer des discontinuités** dans la végétation restante.
