DOSSIER DE DIAGNOSTIC TECHNIQUE

Numéro de dossier : 8883MNL
Date du repérage : 07/04/2025

<p>Désignation du ou des bâtiments</p> <p>Localisation du ou des bâtiments : Département : ...Bouches-du-Rhône Adresse :11, impasse des Restanques Commune :13600 CEYRESTE Section cadastrale BH, Parcelle(s) n° 100</p> <p>Désignation et situation du ou des lot(s) de copropriété : Maison élevée d'un rez-de-chaussée sur rez-de-jardin,</p> <p>Périmètre de repérage : Parties privées</p>	<p>Désignation du propriétaire</p> <p>Norm et prénom : ... Licitation TIDDA Adresse :11, impasse des Restanques 13600 CEYRESTE</p>																											
<p>Objet de la mission :</p>

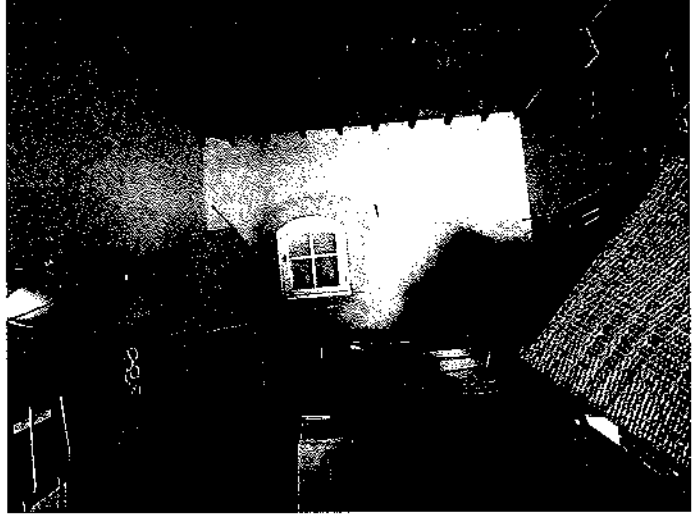
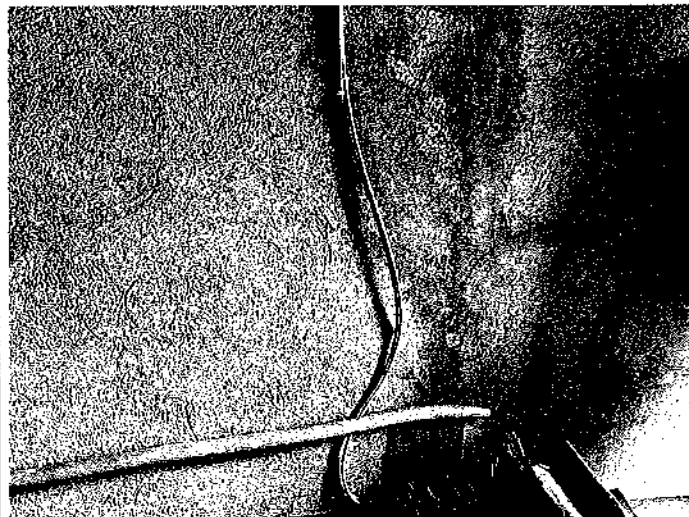
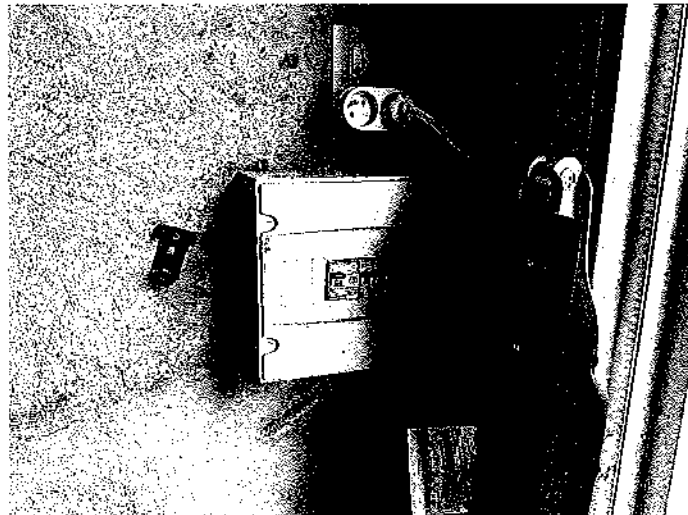
Les charpentes en bois et toitures sont en bon état général.

D'importantes fissures sont visibles sur les murs.

Des reprises d'enduit sont visibles également.

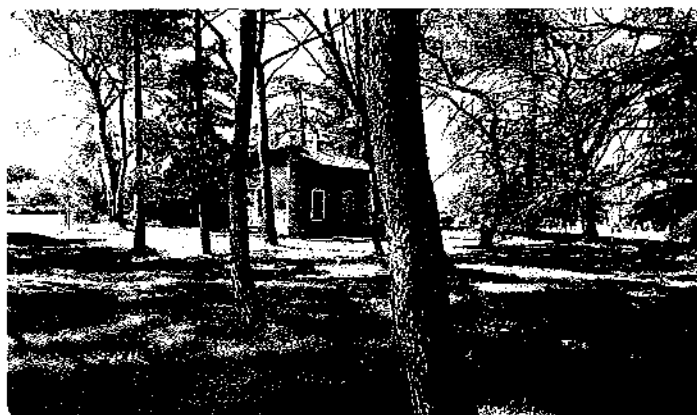
Terrain respectant les obligations de débroussaillage, source : ONF.

Le débroussaillage consiste sur une profondeur d'au moins 50 mètres¹ autour de son habitation, à réduire la quantité de végétaux et à créer des discontinuités dans la végétation restante.

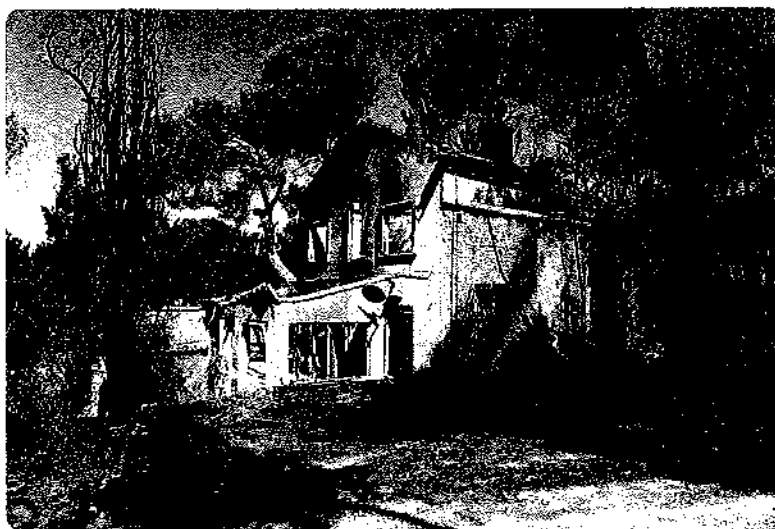
Maison non débroussaillée, partiellement détruite par le passage d'un feu, Rognac (13), source : ONF.
