Rapport de mission de repérage des matériaux et produits contenant de l'amiante pour l'établissement du constat établi à l'occasion de la vente d'un immeuble bâti

Nature du bâtiment : Maison individuelle	Escalier :
Cat. du bâtiment : Habitation (Maisons individuelles)	Bâtiment :
Nombre de Locaux :	Porte :
Etage :	
Numéro de Lot :	Propriété de: Monsieur et Madame LAKHBIZI - FADL-ALLAH Karim et Zohra
Référence Cadastre : A - 982 - 985	Chez CREDIT IMMOBILIER DE FRANCE
Date du Permis de Construire : <1949	DEVELOPPEMENT 39 Rue Mstislav
Adresse : Quartier les Combes 3200 chemin Saint Pierre 84550 MORNAS	Rostropovitch 75017 PARIS

Rapport N° : LAKHBIZI - FADL-ALLAH 38702 18.06.24 A	Date d'émission du rapport :	18/06/2024
Le repérage a été réalisé le : 18/06/2024	Accompagnateur :	Aucun
Par : MARTIN Loïc	Laboratoire d'Analyses :	Agence ITGA Aix
N° certificat de qualification : DT11892	Adresse laboratoire :	ArteParc - Bâtiment E Route de la Côte d'Azur - CS n° 30012 13590 MEYREUIL
Date d'obtention : 06/08/2022	Numéro d'accréditation :	1-1029
Le présent rapport est établi par une personne dont les compétences sont certifiées par :	Organisme d'assurance professionnelle :	ALLIANZ COURTAGE
DEKR

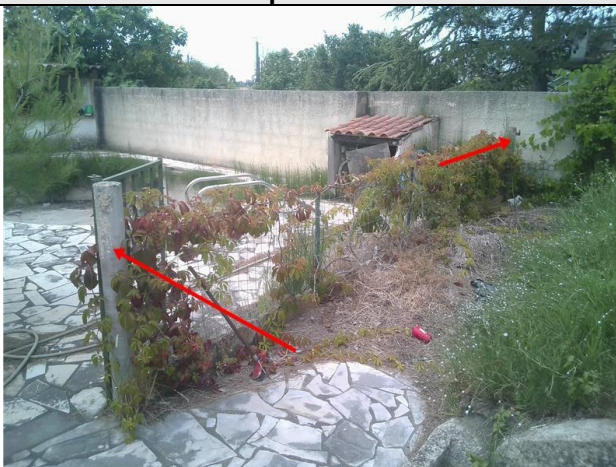
ELEMENT : Poteaux X2

12	Extérieur		Poteaux X2	Sol (cloture piscine)	Amiante ciment	B	Jugement personnel	Matériaux non dégradé

Nom du client	Numéro de dossier	Pièce ou local
LAKHBIZI - FADL-ALLAH	LAKHBIZI - FADL-ALLAH 38702 18.06.24	Extérieur
Matériau	Date de prélèvement	Nom de l'opérateur
Amiante ciment		MARTIN Loïc
Localisation		Résultat
Poteaux X2 - Sol (cloture piscine)		Présence d'amiante
Résultat de la grille d'évaluation		
Evaluation périodique		
Emplacement

Éléments d'information généraux	
N° de dossier	LAKHBIZI - FADL-ALLAH 38702 18.06.24 A
Date de l'évaluation	18/06/2024
Bâtiment	Maison individuelle Quartier les Combes 3200 chemin Saint Pierre 84550 MORNAS
Etage	
Pièce ou zone homogène	Extérieur
Élément	Poteaux X2
Matériau / Produit	Amiante ciment
Repérage	Sol (cloture piscine)
Destination déclarée du local	Extérieur
Recommandation	Evaluation périodique

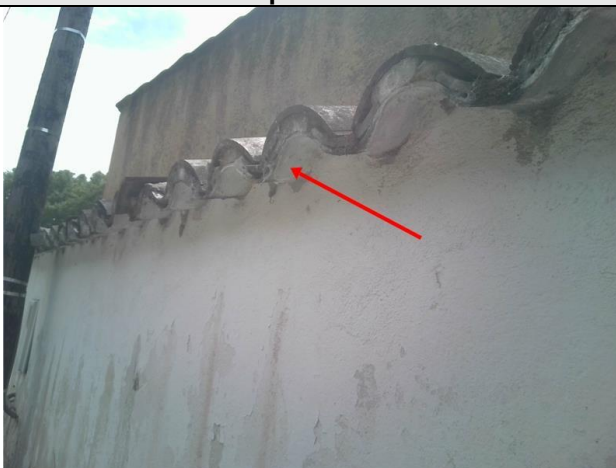
ELEMENT : Plaques ondulées

Plaques ondulées	Façade Est	Amiante ciment	B	Jugement personnel	Matériaux non dégradé

Nom du client	Numéro de dossier	Pièce ou local
LAKHBIZI - FADL-ALLAH	LAKHBIZI - FADL-ALLAH 38702 18.06.24	Extérieur
Matériau	Date de prélèvement	Nom de l'opérateur
Amiante ciment		MARTIN Loïc
Localisation		Résultat
Plaques ondulées - Façade Est		Présence d'amiante
Résultat de la grille d'évaluation		
Evaluation périodique		
Emplacement

Éléments d'information généraux	
N° de dossier	LAKHBIZI - FADL-ALLAH 38702 18.06.24 A
Date de l'évaluation	18/06/2024
Bâtiment	Maison individuelle Quartier les Combes 3200 chemin Saint Pierre 84550 MORNAS
Etage	
Pièce ou zone homogène	Extérieur
Élément	Plaques ondulées
Matériau / Produit	Amiante ciment
Repérage	Façade Est
Destination déclarée du local	Extérieur
Recommandation	Evaluation périodique

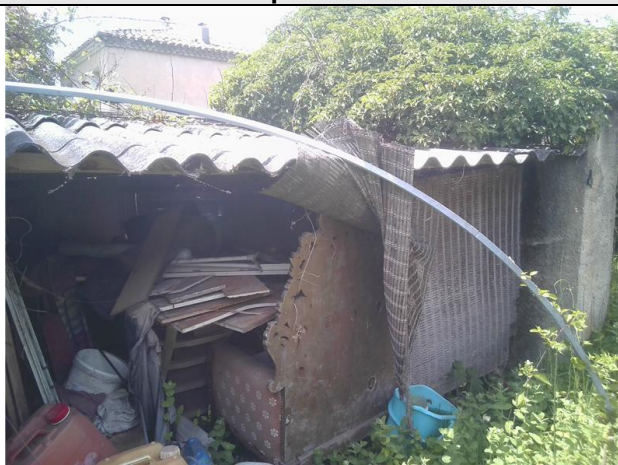
N° Local	Local	Etage	Elément	Zone	Matériau / Produit	Liste	Critère(s) ayant permis de conclure	Etat de dégradation	Photo
1	Abri	RDC	Plaques ondulées	Plafond	Amiante ciment	B	Jugement personnel	Matériaux non dégradé

ELEMENT : Plaques ondulées		
Nom du client	Numéro de dossier	Pièce ou local
LAKHBIZI - FADL-ALLAH	LAKHBIZI - FADL-ALLAH 38702 18.06.24	RDC - Abri
Matériau	Date de prélèvement	Nom de l'opérateur
Amiante ciment		MARTIN Loïc
Localisation		Résultat
Plaques ondulées - Plafond		Présence d'amiante
Résultat de la grille d'évaluation		
Evaluation périodique		
Emplacement

Éléments d'information généraux	
N° de dossier	LAKHBIZI - FADL-ALLAH 38702 18.06.24 A
Date de l'évaluation	18/06/2024
Bâtiment	Maison individuelle Quartier les Combes 3200 chemin Saint Pierre 84550 MORNAS
Etage	RDC
Pièce ou zone homogène	Abri
Élément	Plaques ondulées
Matériau / Produit	Amiante ciment
Repérage	Plafond
Destination déclarée du local	Abri
Recommandation	Evaluation périodique

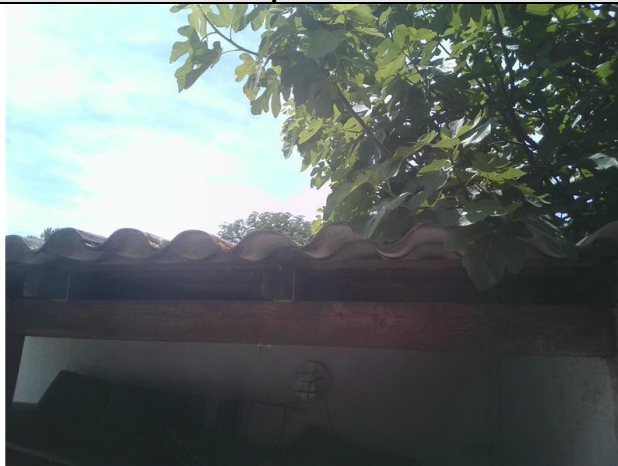
2	Abri Piscine	RDC	Plaques ondulées	Plafond	Amiante ciment	B	Jugement personnel	Matériaux non dégradé

ELEMENT : Plaques ondulées		
Nom du client	Numéro de dossier	Pièce ou local
LAKHBIZI - FADL-ALLAH	LAKHBIZI - FADL-ALLAH 38702 18.06.24	RDC - Abri Piscine
Matériau	Date de prélèvement	Nom de l'opérateur
Amiante ciment		MARTIN Loïc
Localisation		Résultat
Plaques ondulées - Plafond		Présence d'amiante
Résultat de la grille d'évaluation		
Evaluation périodique		
Emplacement

Éléments d'information généraux	
N° de dossier	LAKHBIZI - FADL-ALLAH 38702 18.06.24 A
Date de l'évaluation	18/06/2024
Bâtiment	Maison individuelle Quartier les Combes 3200 chemin Saint Pierre 84550 MORNAS
Etage	RDC
Pièce ou zone homogène	Abri Piscine
Élément	Plaques ondulées
Matériau / Produit	Amiante ciment
Repérage	Plafond
Destination déclarée du local	Abri Piscine
Recommandation	Evaluation périodique

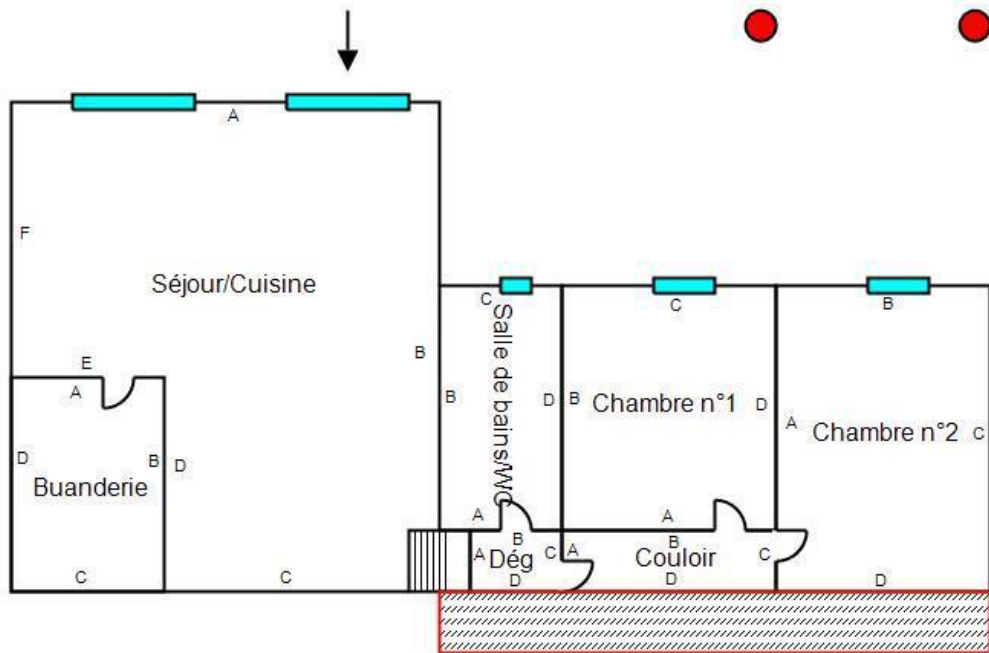
RDC

PLANCHE DE REPERAGE USUEL			
N° dossier :	LAKHBIZI - FADL-ALLAH 38702 18.06.24		Adresse de l'immeuble :
N° planche :	Version :	Type :	Quartier les Combes 3200 chemin Saint Pierre 84550 MORNAS
1/1	0	Croquis	
Origine du plan :	Cabinet de diagnostics		Bâtiment – Niveau :
			Croquis N°1

Plaques ondulées en amiante ciment

Conduit en amiante ciment
