### EVALUATION DE L'ETAT DE CONSERVATION DES MATERIAUX N° 3

ETAT DU BATIMENT RELATIF A LA PRESENCE DE TERMITES	
Arrêté du 29 mars 2007 modifié par l'arrêté du 7 mars 2012, Arrêté du 7 décembre 2011, Arrêté du 14 décembre 2008, Article L 126-24 du code de la construction et de l'habitation, Norme NF P 03-201 de Mars 2016.	
<b>A DESIGNATION DU OU DES BATIMENTS</b>	
<ul style="list-style-type: none"> <li>• Localisation du ou des bâtiments</li> </ul>	
Désignation du ou des lots de copropriété : <b>Maison Individuelle</b> Adresse : <b>Quartier les Combes 3200 chemin Saint Pierre 84550 MORNAS</b> Nombre de Pièces : Numéro de Lot : Référence Cadastre : <b>A - 982 - 985</b> Le site se situe dans une zone délimitée par arrêté préfectoral comme étant infestée par les termites ou susceptible de l'être à court terme.	Descriptif du bien : <b>Maison de plain pied</b> Emplacement constaté : <b>Aucun</b> Situation du lot ou des lots de copropriété Etage : Bâtiment : Porte : Escalier : Mitoyenneté : <b>OUI</b> Bâti : <b>OUI</b> Document(s) joint(s) : <b>Néant</b>

adresse : Quartier les Combes, 84550 MORNAS  
 type de bien : Maison Individuelle  
 année de construction : 1930  
 surface habitable

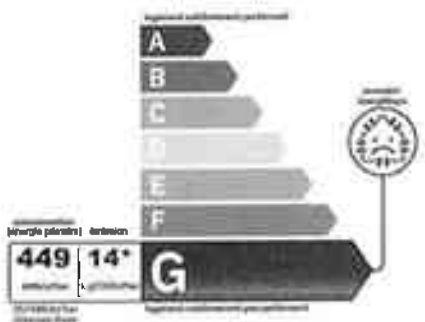
Le niveau de consommation énergétique dépend de l'isolation du logement et de la performance des équipements. Pour l'améliorer, voir pages 5 à 6

Ce logement émet 1030 kg de CO<sub>2</sub> par an, soit l'équivalent de 8937 km parcourus en voiture. Le niveau d'émissions dépend principalement des types d'énergies utilisées (bois, électricité, gaz, fioul, etc.)

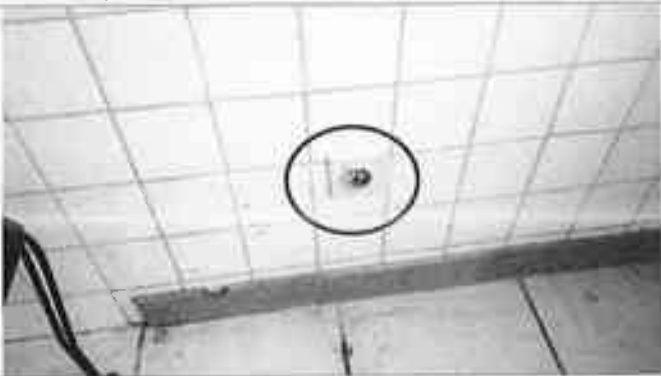
ANNEXE 1 – PHOTO(S) DES ANOMALIES	
<b>Point de contrôle N° B 3.3.6 a2)</b>

<b>Description :</b>	Au moins un socle de prise de courant comporte une broche de terre non reliée à la terre
<b>Observation(s) :</b>	Raccorder l'ensemble des prises de courant à la terre ou mise en place d'un interrupteur différentiel 30mA en tête d'installation, à l'intérieur du logement, à une hauteur < ou = à 1,80 m du sol fini, de calibre 63A.
<b>Localisation :</b>	Ex: Cuisine, chambres
<b>Point de contrôle N° B 3.3.10 a)</b>

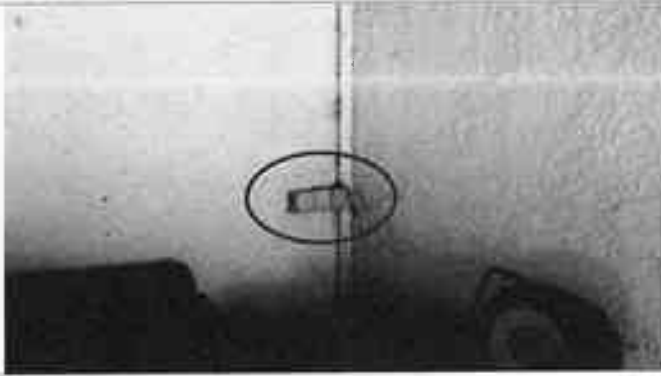
<b>Description :</b>	Au moins un socle de prise de courant placé à l'extérieur n'est pas protégé par un dispositif différentiel à haute sensibilité $\leq 30$ mA.
<b>Observation(s) :</b>	Mise en place d'un interrupteur différentiel 30mA en tête d'installation, à l'intérieur du logement, à une hauteur < ou = à 1,80 m du sol fini, de calibre 63A.
<b>Localisation :</b>	Ex: Extérieur

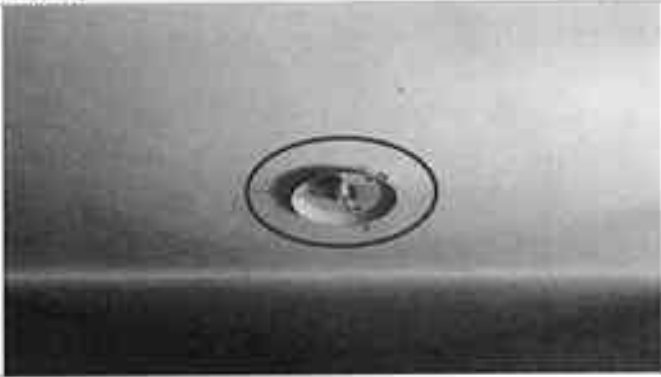
Point de contrôle N° B.7.3 a)

<b>Description:</b>	L'ENVELOPPE d'au moins un matériel est manquante ou détériorée
<b>Observation:</b>	Il manque l'enveloppe du ou des luminaire(s) Il manque le cache de la boîte de dérivation.
<b>Localisation:</b>	Ex: Cuisine, dégagement 2
Point de contrôle N° B.7.3 d)

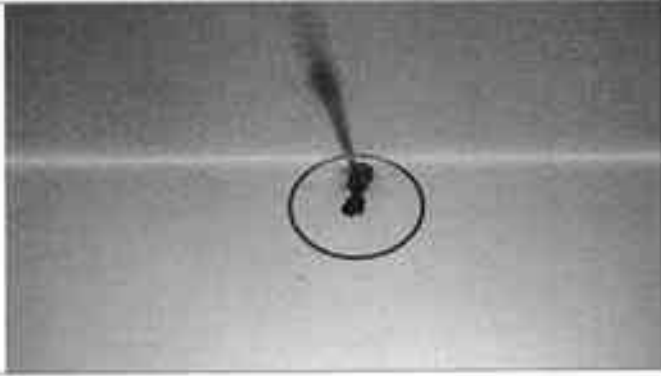
<b>Description:</b>	L'installation électrique comporte au moins une CONNEXION avec une partie active nue sous tension accessible
<b>Observation:</b>	Encastrer dans une boîte de dérivation les connexions de types "dominos" dont les parties actives nues sous tension sont accessibles.
<b>Localisation:</b>	Ex: Chambres...
