PIECE PRINCIPALE/ SEJOUR

Résumé de l'expertise n° 2509/754

Rapport du :
15/09/2025

Numéro de dossier : 2509/754
Date du repérage : 15/09/2025

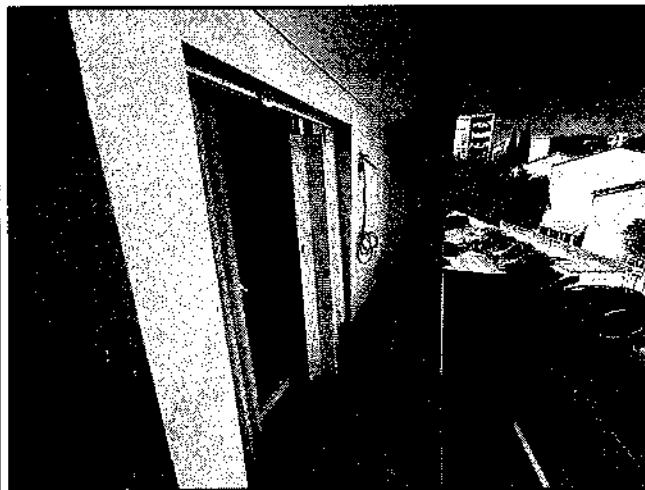
**BALCON**

Depuis la pièce principale, on accède à un balcon sur façade arrière de l'immeuble. Son sol est carrelé et il est protégé par un garde-corps métallique.

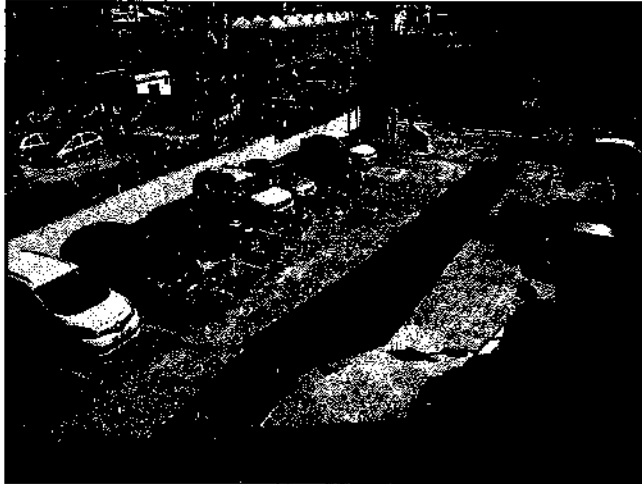
Lot N° 804 – EMPLACEMENT DE STATIONNEMENT

Nous n'avons pas pu localiser l'emplacement de stationnement n°804, les numéros n'étant pas apparents sur les places de stationnement de la résidence et le titre de propriété étant dépourvu de plan.
