✚ Cuisine

J'annexe au présent procès-verbal les diagnostics établis par la société ATOUT DIAGNOSTIC.COM

Résumé de l'expertise n° 2508RIM_1017930_0767

Désignation du ou des bâtiments	
<p><i>Localisation du ou des bâtiments :</i> Adresse : 29 RESIDENCE SAINT SAUVEUR (29) Commune : 13270 Fos-sur-Mer (France) Section cadastrale BE, Parcelle(s) n° 60 Désignation et situation du ou des lot(s) de copropriété : , Lot numéro 29</p> <p>Périmètre de repérage : ... Ensemble des parties privatives Nb. de niveaux : 3</p>	
Prestations	Conclusion

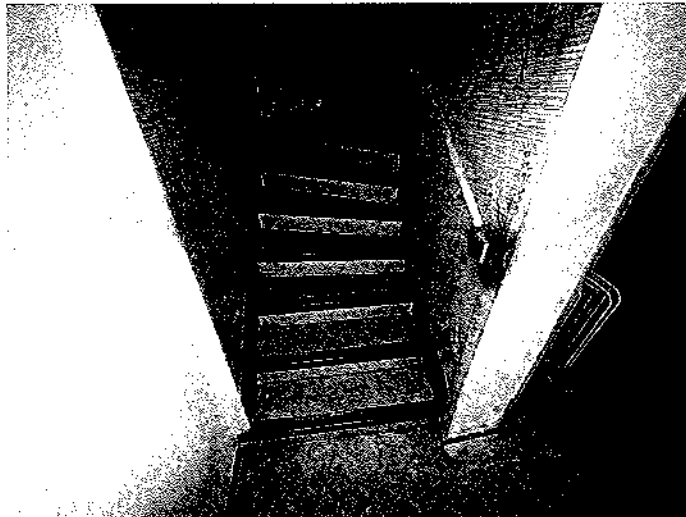
Dans le prolongement, j'emprunte l'escalier d'accès au 1^{er} étage.
Je constate que les marches sont en mauvais état, tout comme les murs.
A l'étage, je constate que le sol, les murs et plafond sont en mauvais état.

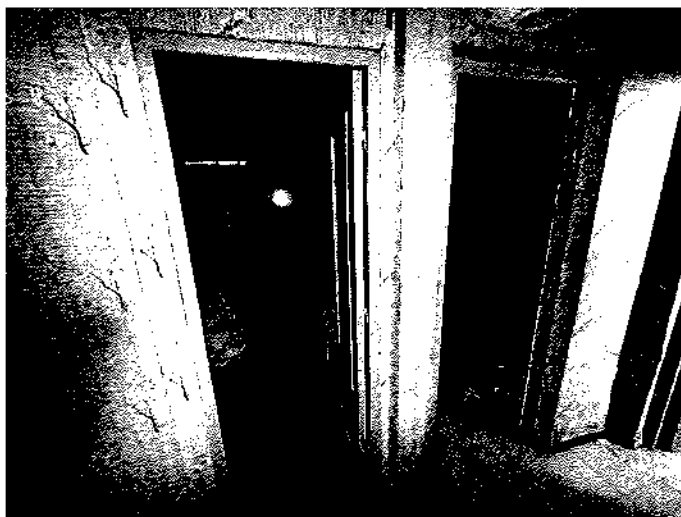
1^{er} étage :✦ 1^{ère} Chambre

Je constate que l'accès s'effectue par l'intermédiaire d'une porte depuis le couloir de distribution, en mauvais état.

Sol : revêtement souple en mauvais état.

Murs : peinture en mauvais état.

Plafond : peinture en mauvais état.

Je constate la présence d'une fenêtre, en mauvais état. Les volets en bois sont en mauvais état.

Je constate la présence d'un radiateur hors service.

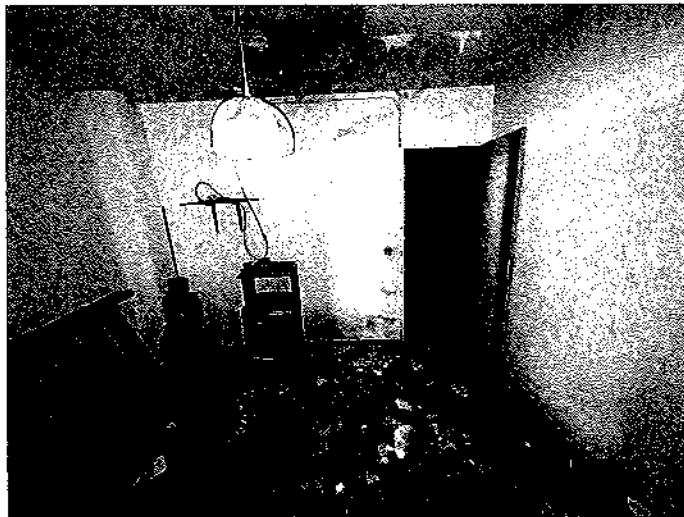
✦ 3^{ème} Chambre

Je constate que l'accès s'effectue par l'intermédiaire d'une porte depuis le couloir de distribution, en mauvais état.

Sol : carrelage en mauvais état.

Murs : peintures en très mauvais état.

Plafond : peinture en très mauvais état.

Je constate la présence d'une porte-fenêtre, en mauvais état. Les volets en bois sont en mauvais état.

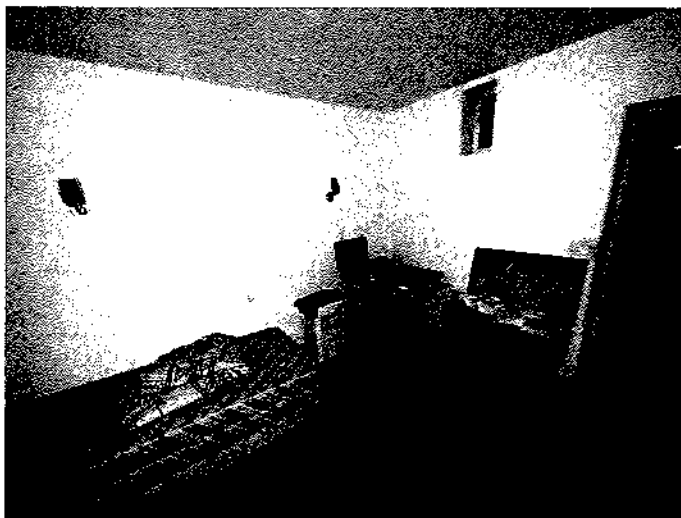
✦ Salle de bains

Je constate que l'accès s'effectue par l'intermédiaire d'une porte depuis le couloir de distribution, en mauvais état.

Sol : carrelage en très mauvais état.

Murs : carrelage et papier peint en très mauvais état.

Plafond : peinture en très mauvais état.

Je constate la présence d'une fenêtre, en mauvais état.

Je constate la présence meuble lavabo, d'une baignoire et d'un bidet en mauvais état.
