Rapport de mission de repérage des matériaux et produits contenant de l'amiante pour l'établissement du constat établi à l'occasion de la vente d'un immeuble bâti (Listes A et B de l'annexe 13-9 du Code de la Santé publique)

Numéro de dossier : 2509AXE_FAUQUE_0901
Date du repérage : 25/09/2025

Immeuble bâti visité	
Adresse	Rue : 25 Rue de la Verdière Bât., escalier, niveau, appartement n°, lot n°: Bat. N5; Etage 2; Porte Gauche, Lot numéro nc Code postal, ville :... 13090 AIX EN PROVENCE Section cadastrale PR, Parcelle(s) n° 63
Périmètre de repérage : Ensemble des parties privatives Nb. de niveaux : 2 (caves et combles inclus) Nb. de bâtiments : 2
Type de logement : Fonction principale du bâtiment : Date de construction : Appartement - T4 Habitation (partie privative d'immeuble) 1977

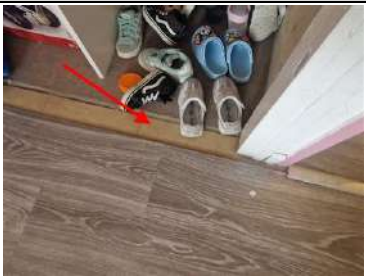
Localisation	Identifiant + Description	Photo
2ème étage - Chambre 2	Identifiant: M001 Réf. échantillon: 2509AXE_FAUQUE_0901/P001 Réf. laboratoire: IT042510-1391 Description: Dalle de sol Composant de la construction: 5 - Planchers et planchers techniques - Revêtements de sols Partie à sonder: Dalle de sol Liste selon annexe.13-9 du CSP: B Localisation sur croquis: M001

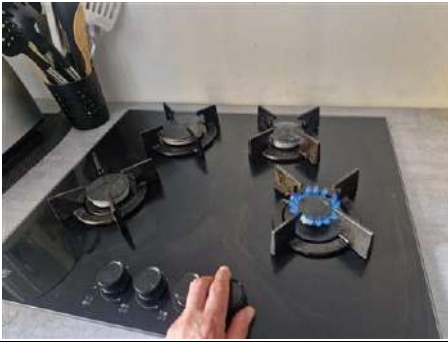
<p>Photo n° du Compteur Gaz</p>
 	<p>Photo n° PhGaz001 Localisation : Cuisine Chaudière e.l.m. leblanc (Type : Raccordé) Localisation sur croquis : 001</p>

Photo n° PhGaz002
Localisation : Cuisine
Table de cuisson BEKO (Type : Non raccordé)
Localisation sur croquis : 002

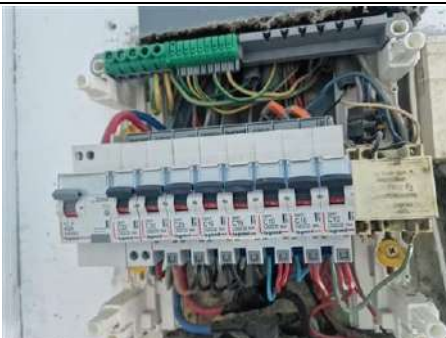
Photo du Compteur électrique
