# DOSSIER DE DIAGNOSTIC TECHNIQUE

Numéro de dossier : **9051MNL**  
Date du repérage : **28/04/2026**

Adresse : ..... **33, allée Gabriel Fauré**

Commune : ..... **13500 MARTIGUES**  
**Section cadastrale BE, Parcelle(s) n° 76**

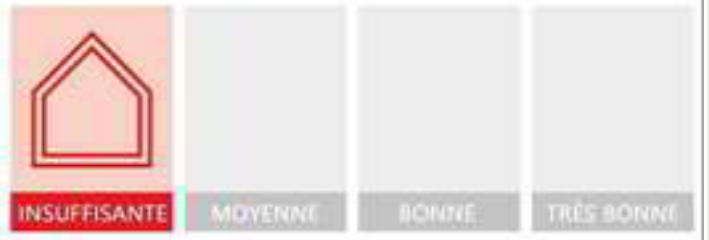
### Performance de l'isolation

<b>Murs</b>	Mur en blocs de béton pleins d'épaisseur 25 cm avec un doublage rapporté non isolé donnant sur l'extérieur / Mur en blocs de béton pleins d'épaisseur ≤ 20 cm avec un doublage rapporté non isolé donnant sur un cellier / Mur en blocs de béton pleins d'épaisseur ≤ 20 cm avec un doublage rapporté non isolé donnant sur un garage / Mur en blocs de béton pleins d'épaisseur ≤ 20 cm avec un doublage rapporté non isolé donnant sur un Grenier	insuffisante

<b>Plancher bas</b>	Plancher inconnu donnant sur un terre-plein	insuffisante

<b>Toiture/plafond</b>	Dalle béton non isolée donnant sur un Grenier Plafond structure inconnue donnant sur un local non chauffé non accessible (combles perdus)	insuffisante

<b>Portes et fenêtres</b>	Fenêtres battantes bois, double vitrage avec lame d'air 8 mm et volets roulants aluminium / Fenêtres battantes bois, double vitrage avec lame d'air 8 mm / Fenêtres battantes pvc, double vitrage avec lame d'air 8 mm / Fenêtres battantes bois, double vitrage avec lame d'air 8 mm et volets battants bois (tablier > 22mm) / Portes-fenêtres battantes avec soubassement pvc, double vitrage avec lame d'air 8 mm et volets roulants aluminium / Portes-fenêtres battantes métal à rupture de ponts thermiques, double vitrage avec lame d'air 8 mm et volets battants bois (tablier > 22mm) / Portes-fenêtres battantes pvc, double vitrage avec lame d'air 20 mm et volets battants PVC (tablier < 22mm) / Fenêtres battantes pvc, double vitrage avec lame d'air 8 mm et volets battants bois (tablier > 22mm) / Porte(s) bois opaque pleine	insuffisante
