PROCES-VERBAL DE DESCRIPTION

LE VENDREDI VINGT ET UN JUILLET DEUX MILLE VINGT TROIS à partir de onze heures trente minutes.

L'immeuble est situé à proximité du centre de MONTLUCON face à l'entrée du lycée Madame de STAEL et près de l'hôpital.

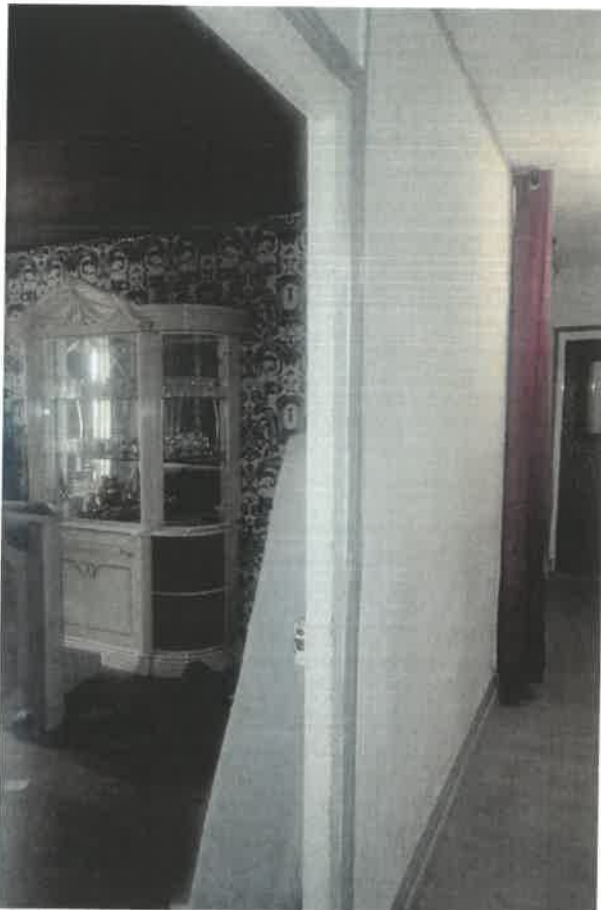
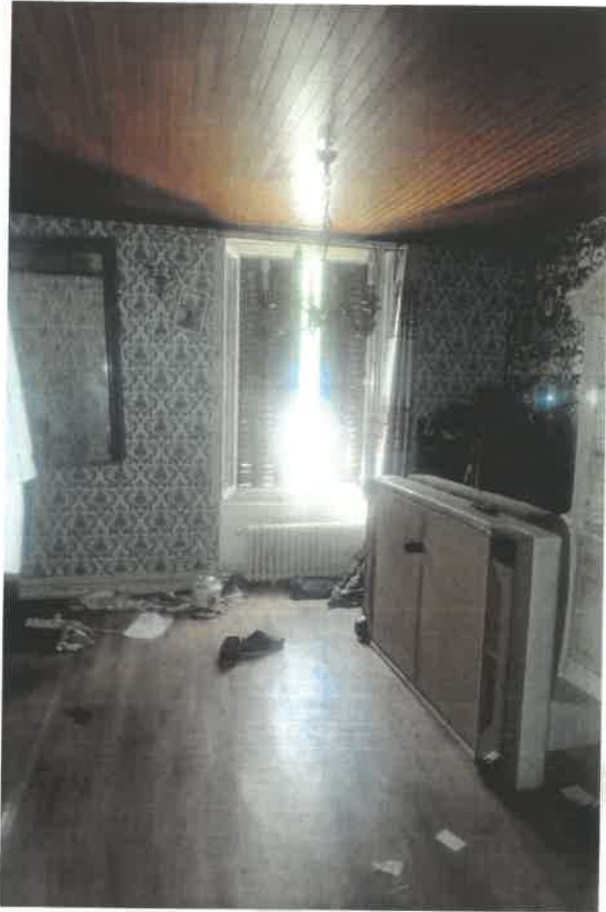
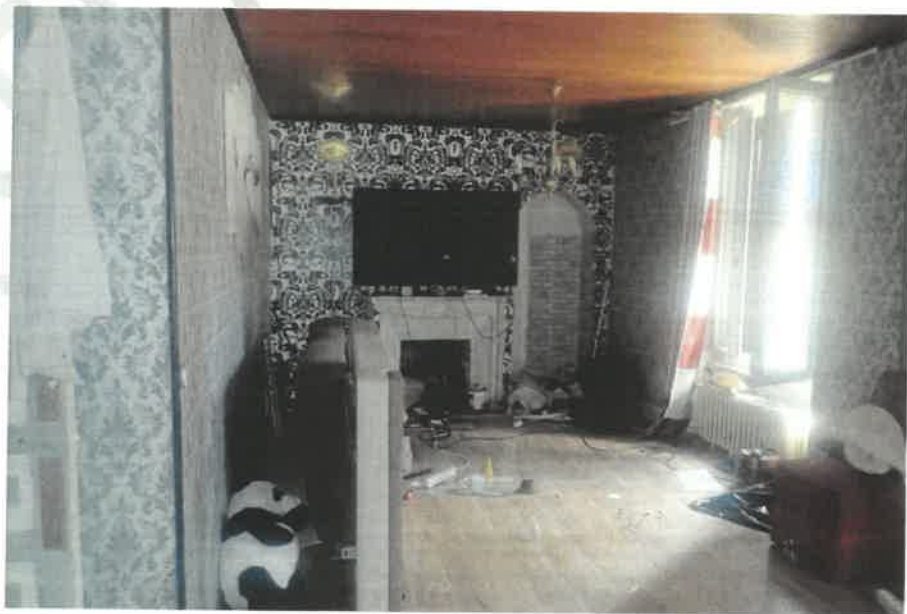
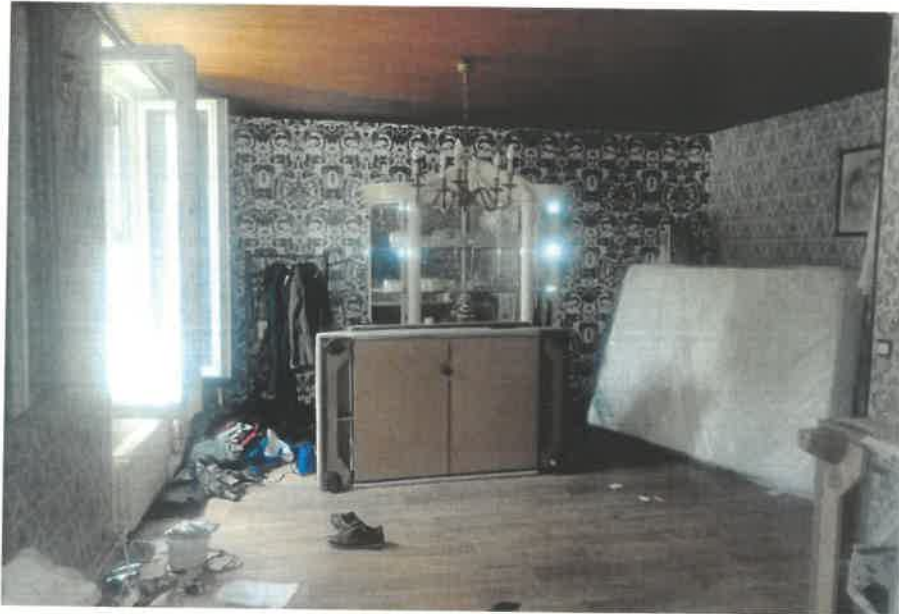
Salon- salle à manger

Au sol parquet flottant, les murs sont recouverts de papier peint, au plafond lambris.

Une porte en bois, deux fenêtres PVC double vitrage et persiennes métalliques. Radiateurs de chauffage central.

Une cheminée décorative.

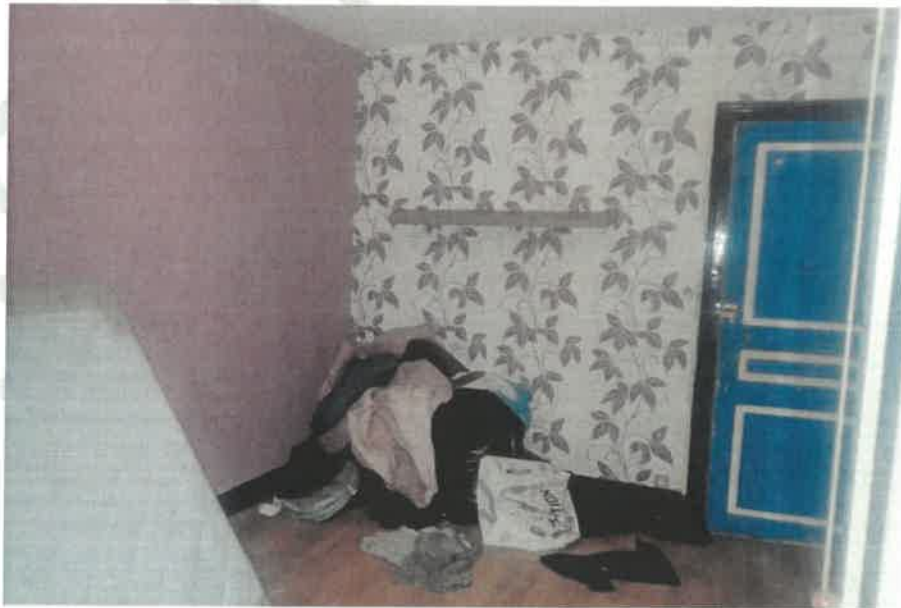
Chambre

Vis-à-vis de la fenêtre le plafond est affaissé.

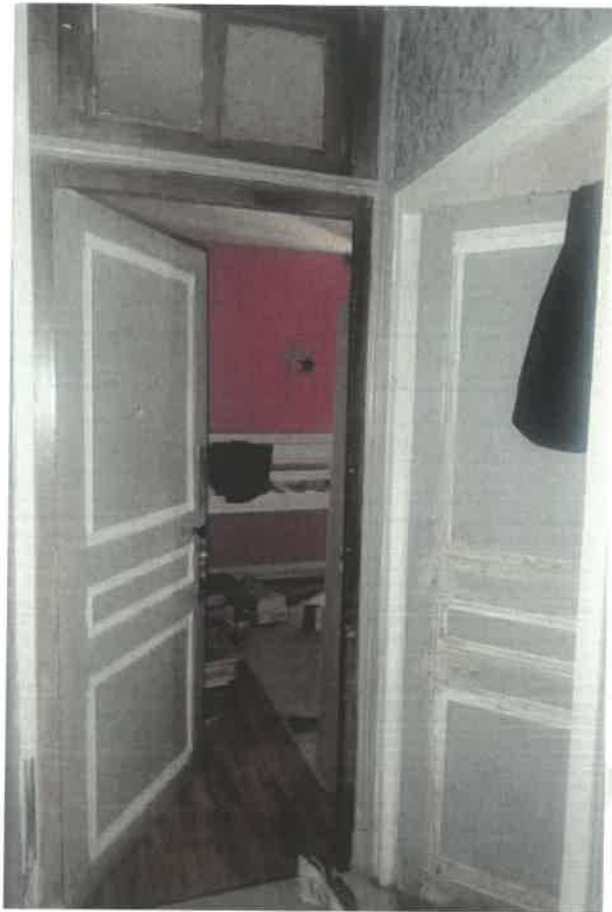
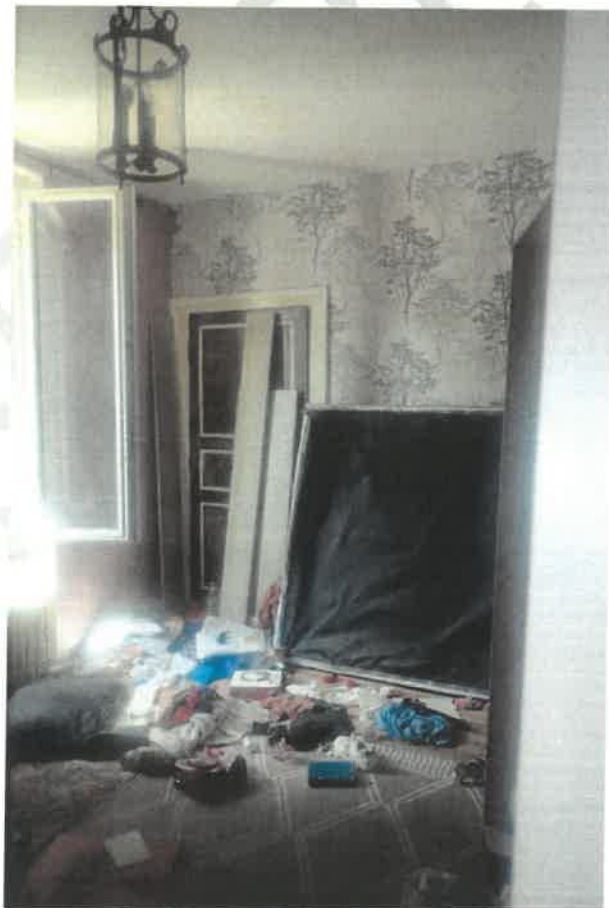
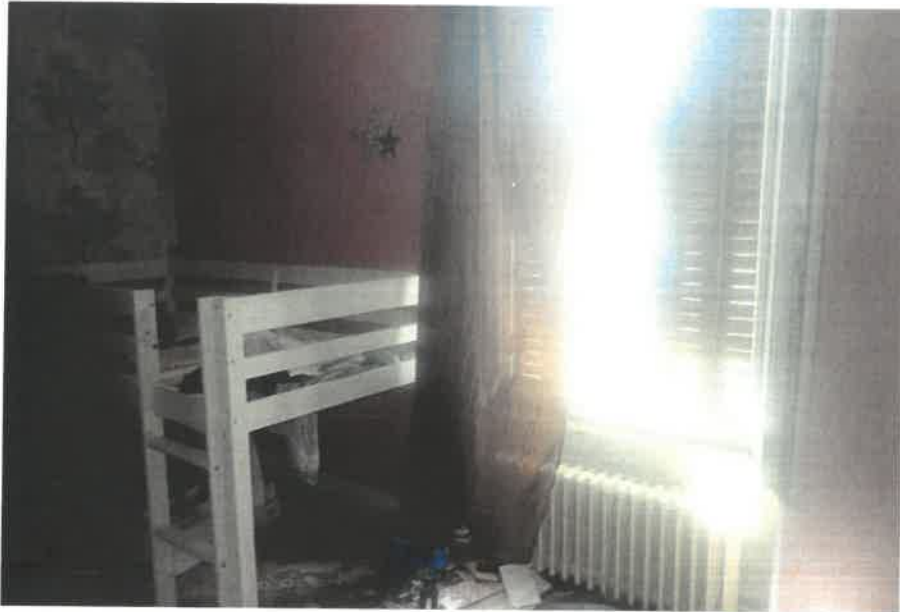
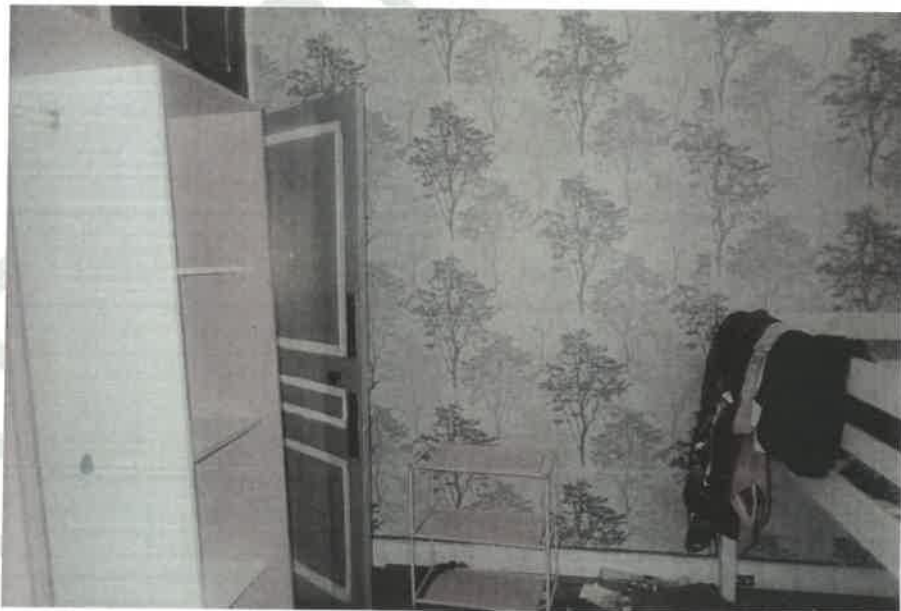
Chambre face à l'entrée, sur façade avant

Au sol parquet flottant, les murs sont recouverts de papier peint, le plafond est peint.

Une porte en bois, imposte vitrée au-dessus.

Un placard mural.

Une fenêtre PVC double vitrage et persiennes métalliques.

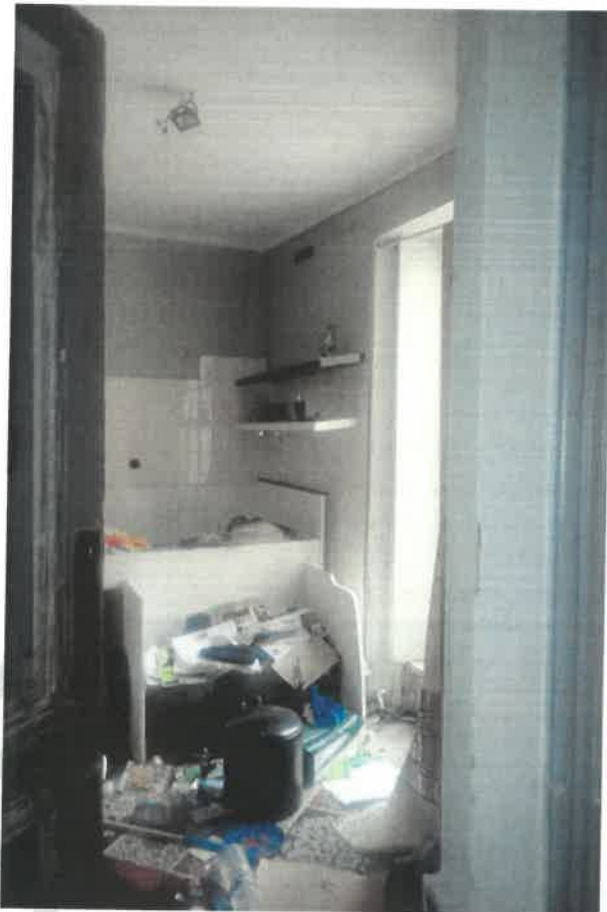
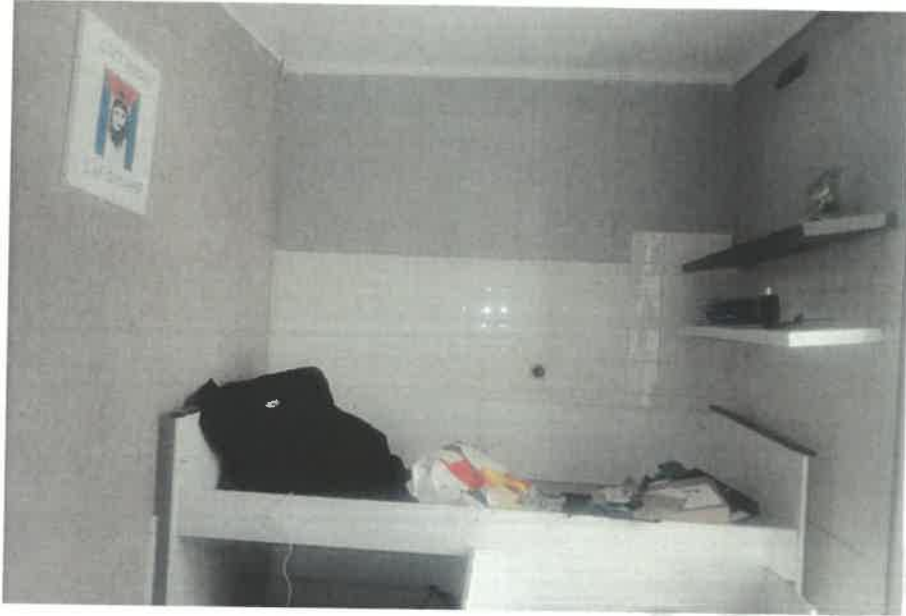
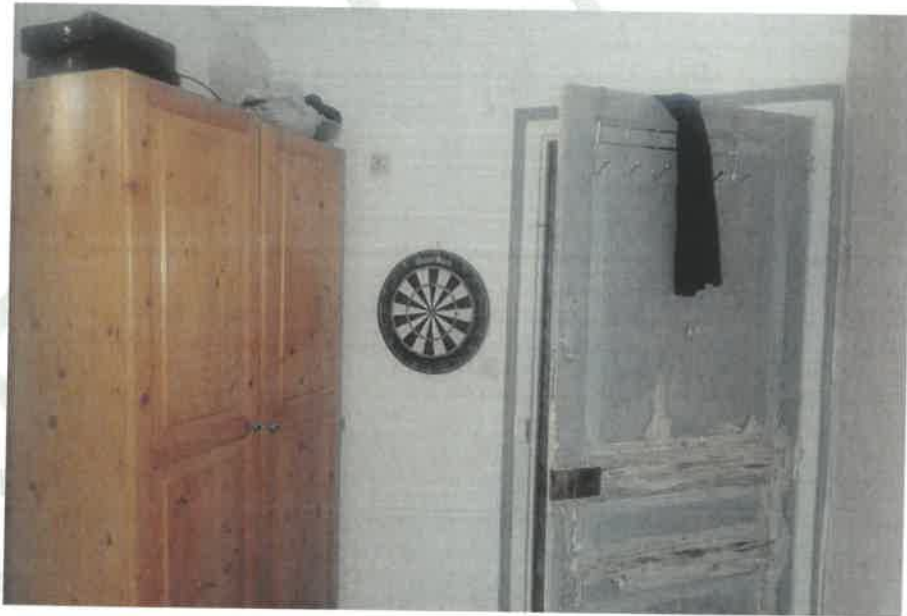
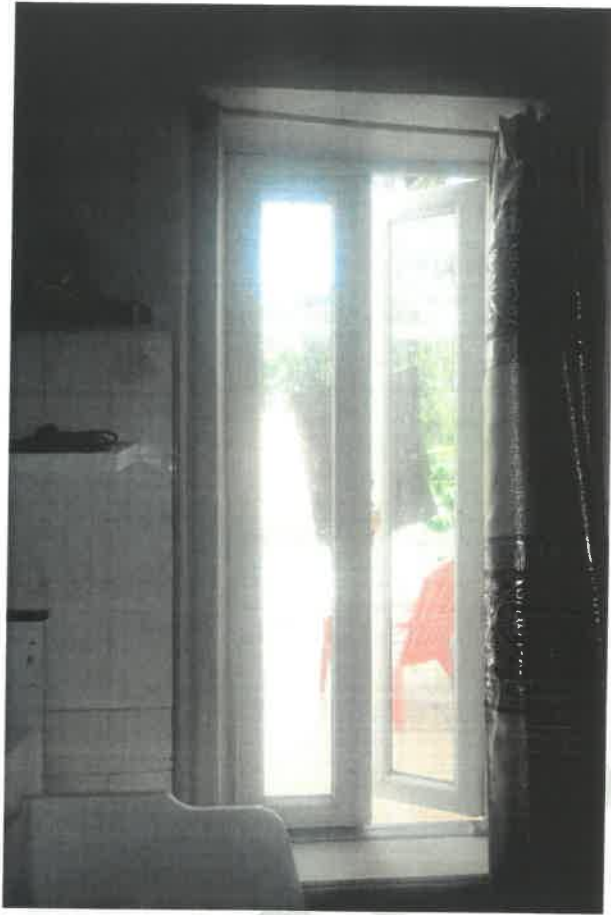
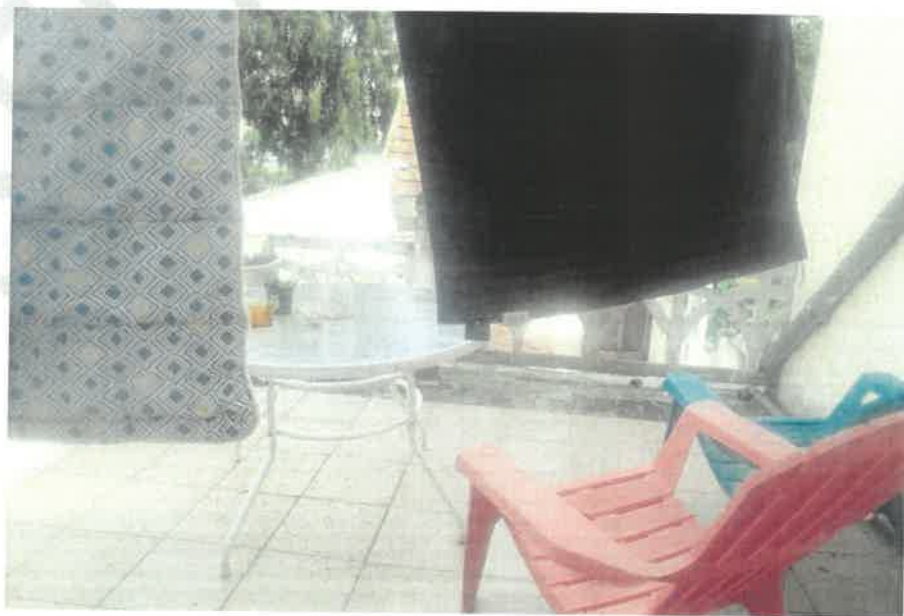
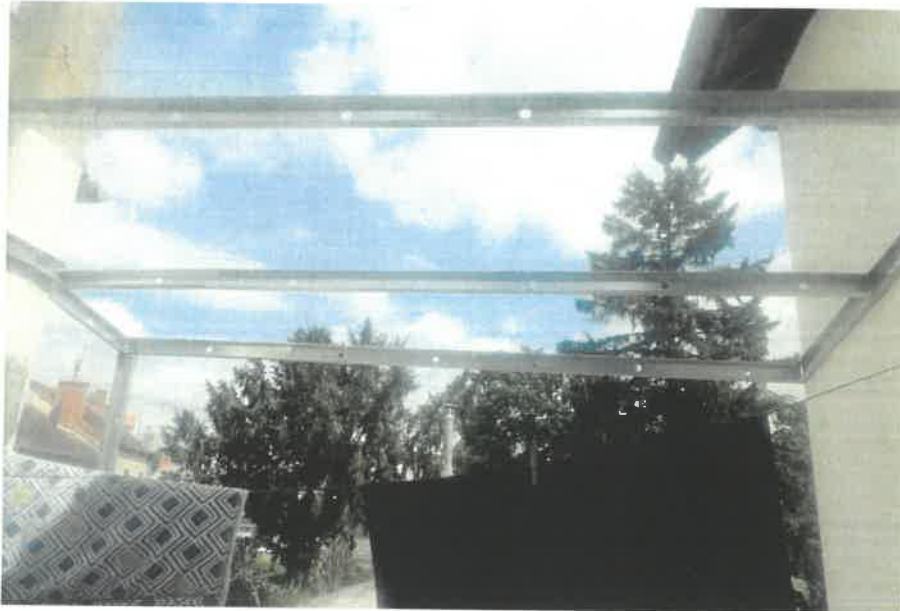
Chambre sur façade arrière

Il s'agit d'une ancienne cuisine.

Aux murs faïence et papier peint.

Une porte en bois, une porte fenêtrée PVC double vitrage.

La porte fenêtrée permet d'accéder à une petite terrasse avec au sol des dalles.

Une structure en aluminium est en place au-dessus de cette terrasse.

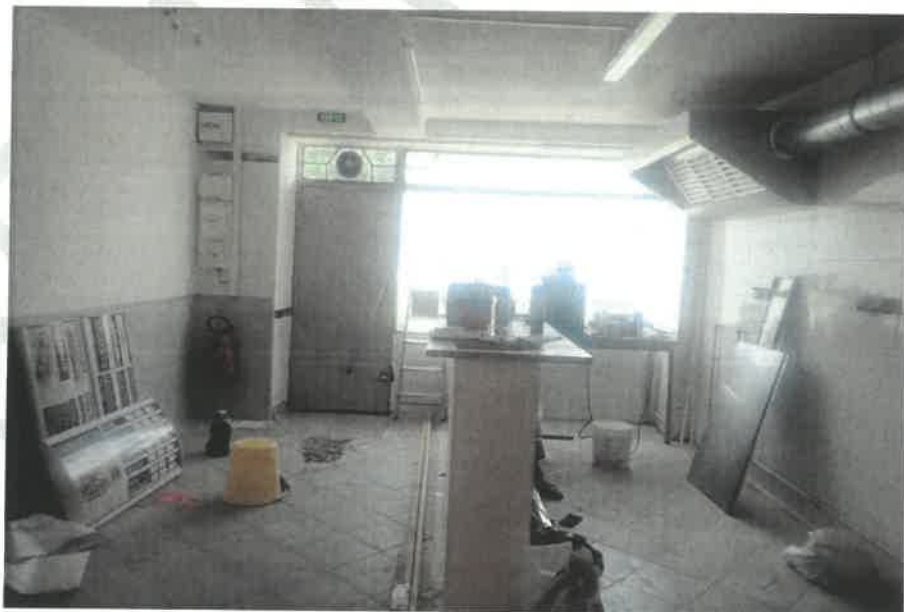
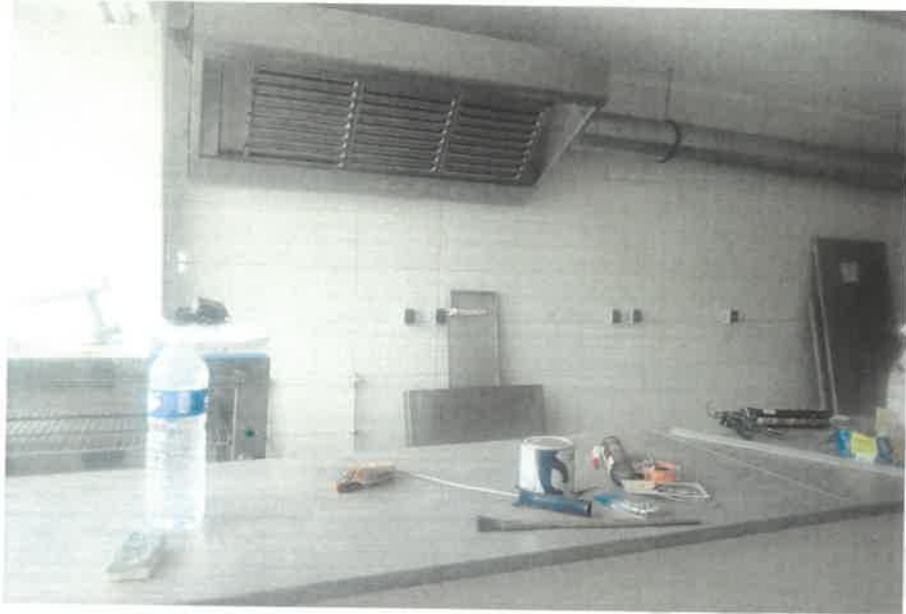
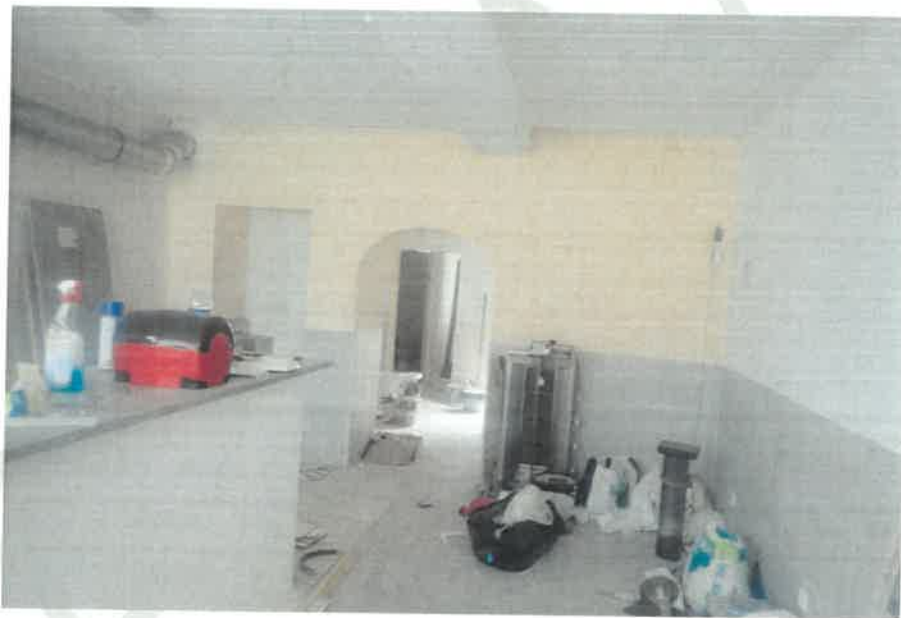
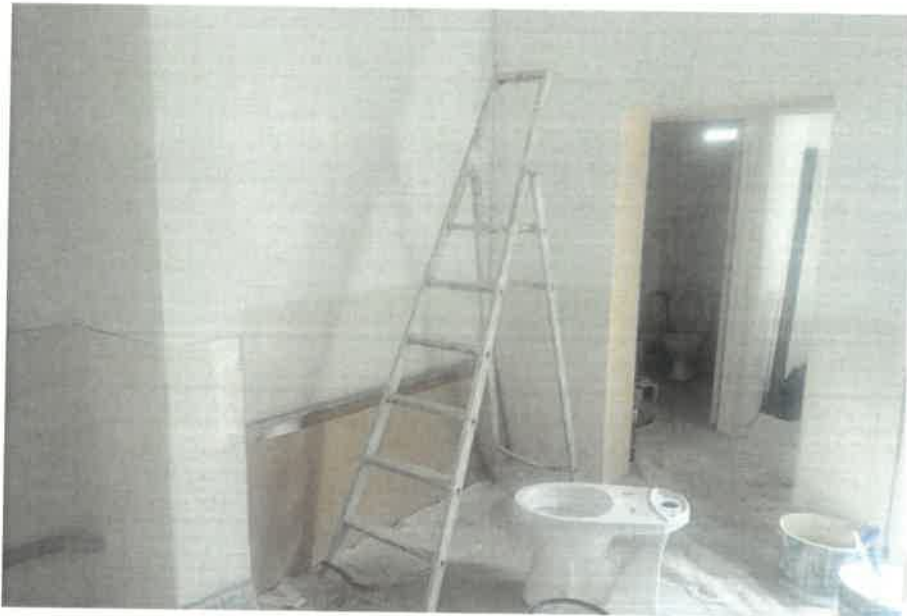
Magasin au rez-de-chaussée gauche

Devanture vitrée avec structure métallique.

Au sol carrelage, les murs sont en parties recouverts de faïence et peints.

Le plafond est peint.

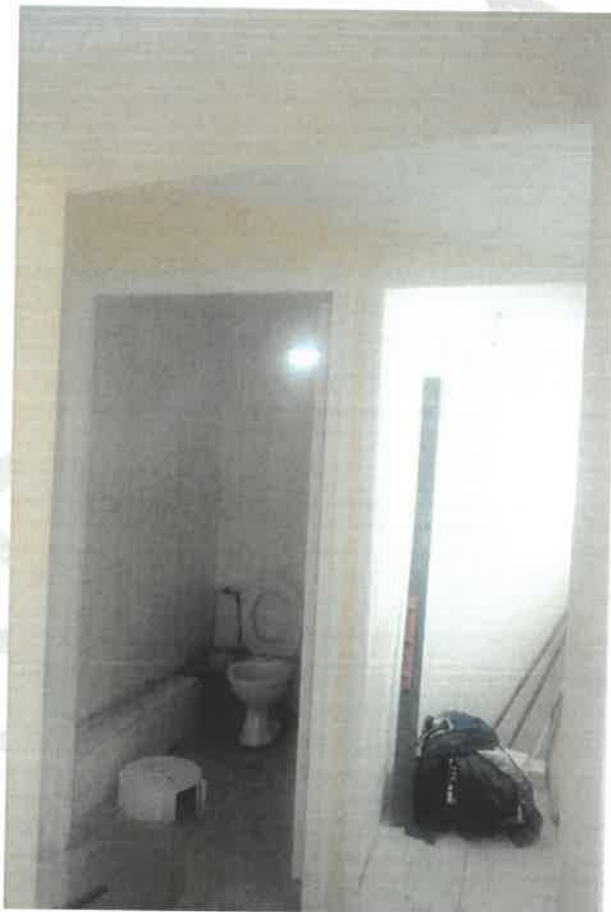
En arrière-boutique un WC et un réduit.

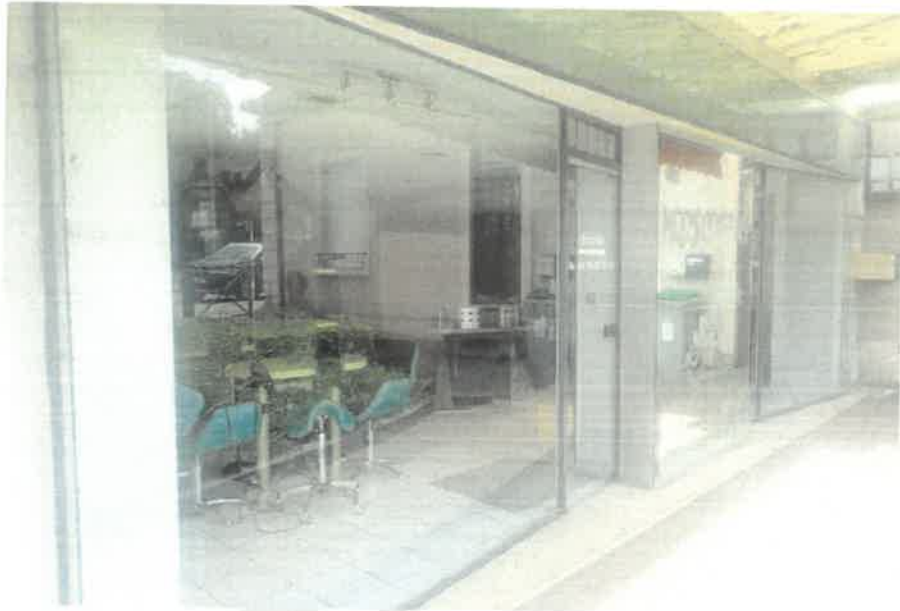
Le deuxième fonds de commerce, situé en partie droite de la façade est inaccessible.
Le locataire est en liquidation de biens et les clefs n'ont pas été restituées à Monsieur SAHRAOUI.

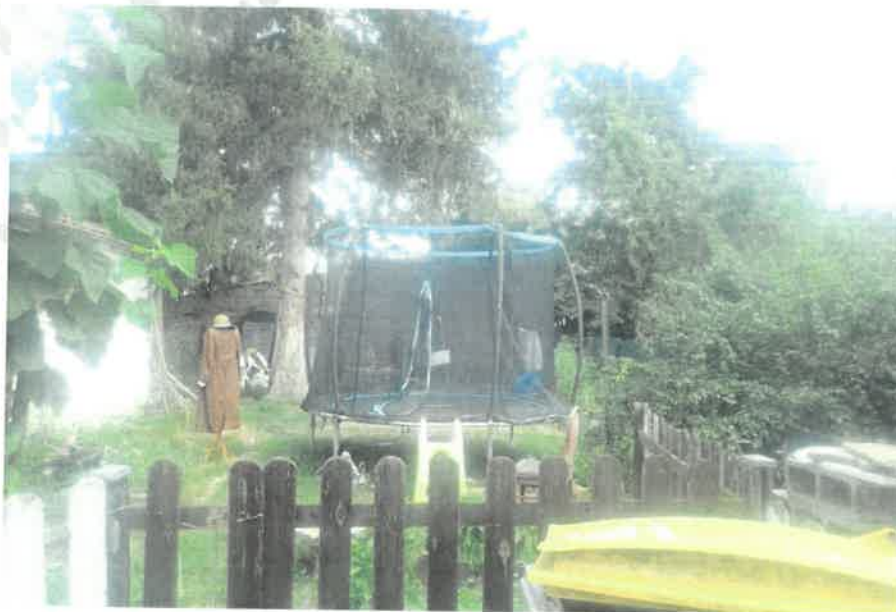
Le jardin est entièrement clôturé par des murs sur deux côtés. A droite un grillage.

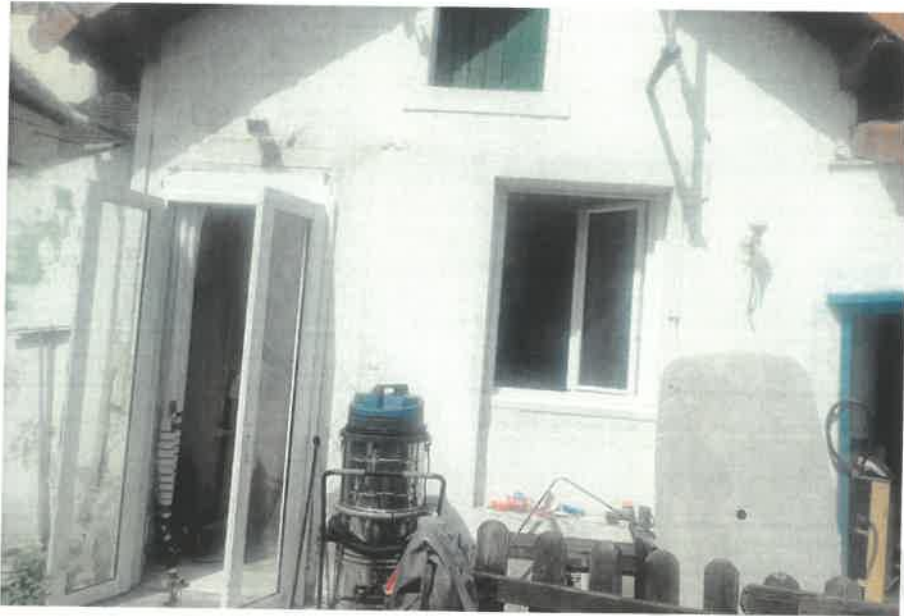
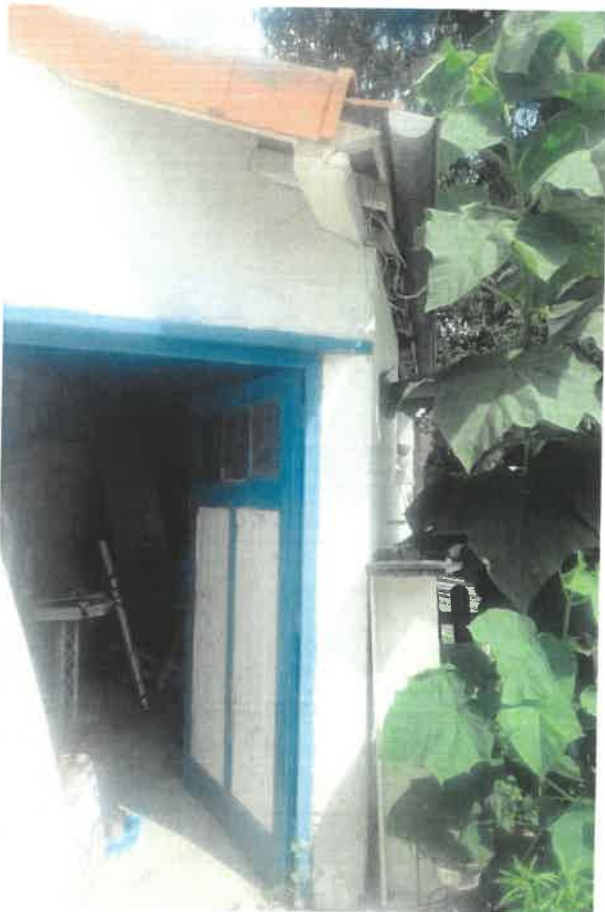
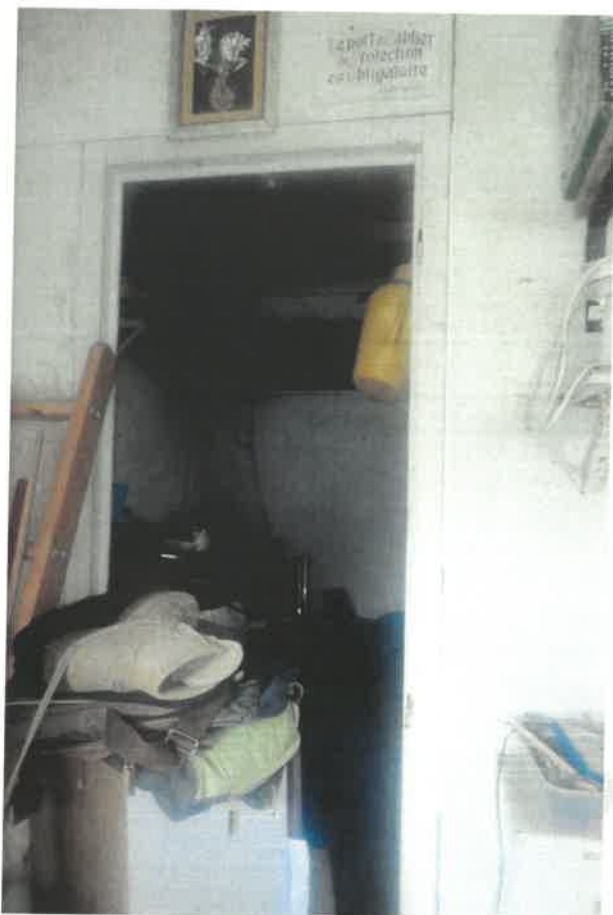
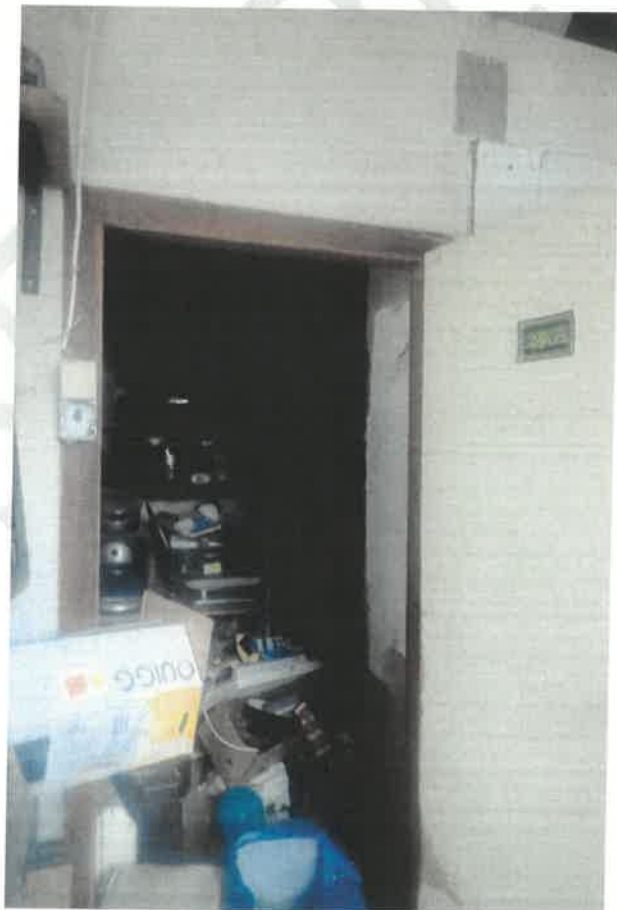
Ancien atelier

La construction est en parpaings, la toiture est recouverte de tuiles mécaniques. Les murs sont recouverts d'un crépi peint.

Sur le côté droit d'anciennes chambres froides.

Au sol une dalle, les murs sont à l'état brut, au plafond ancien faux plafond constitué de plaques d'isorel.

Installation électrique. Un chauffe-eau électrique.
