## **PROCES VERBAL DESCRIPTIF**

**VINGT-CINQ MARS DEUX MILLE VINGT-SIX  
11 rue Centrale, La Valentine 13011 MARSEILLE**

**Sur la commune de MARSEILLE (13011), quartier la Valentine, 11 rue Centrale :**

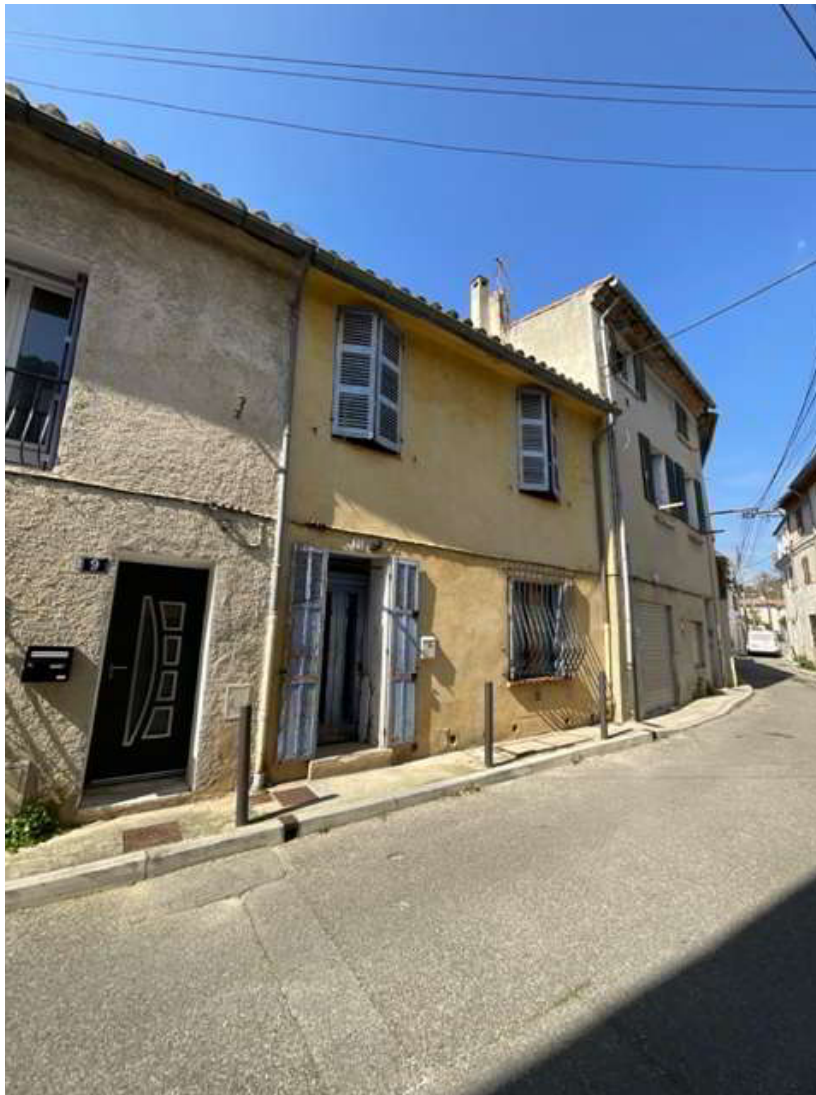
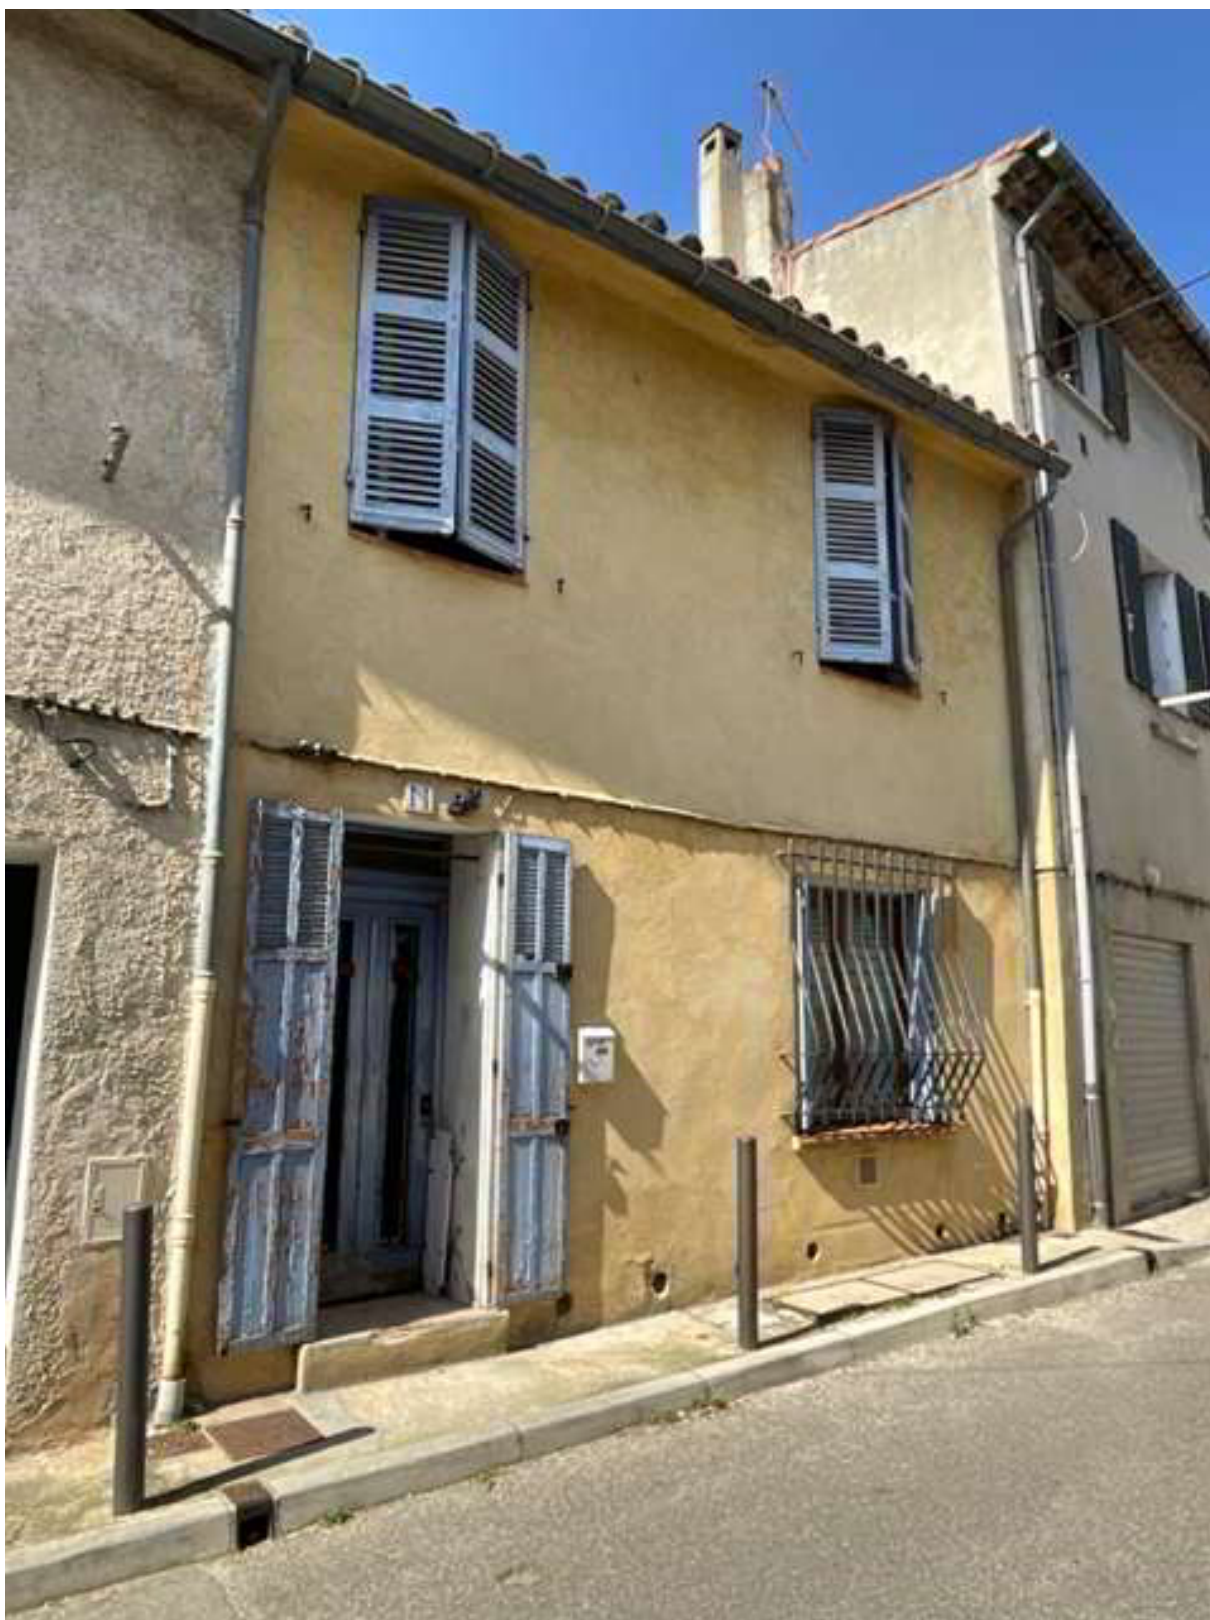
Je réalise la prise de clichés photographiques de l'extérieur de la maison que je reproduis ci-dessous

Mme SERRANO me déclare que la toiture est en mauvais état et actuellement bâchée.

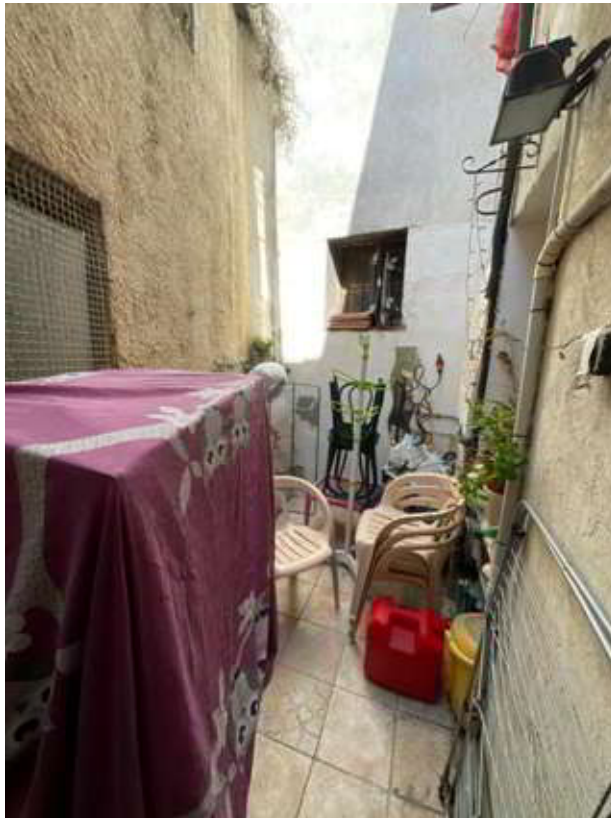
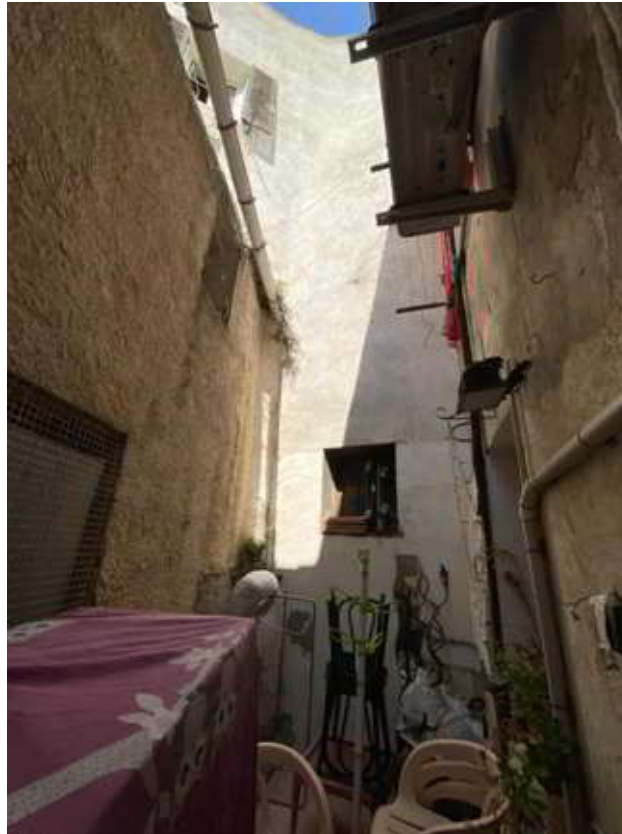
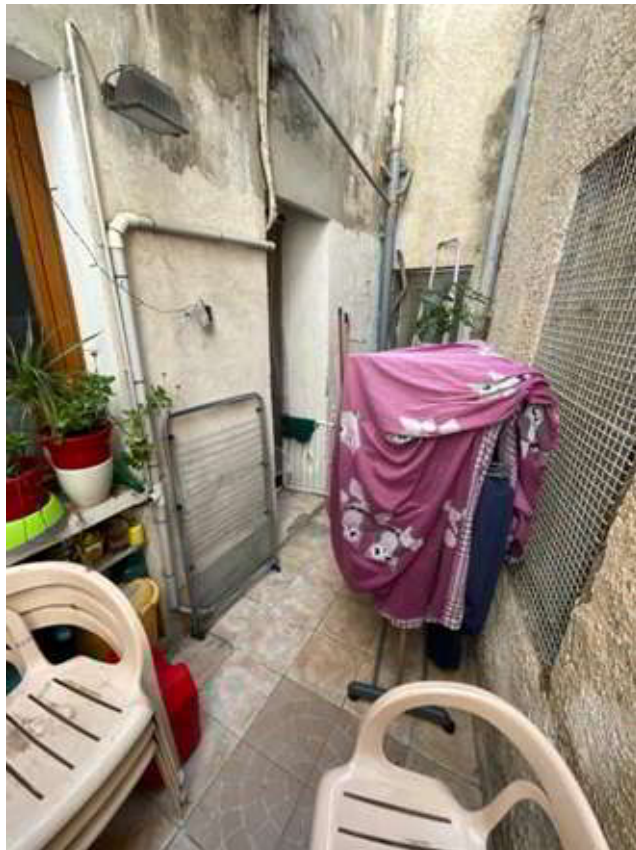
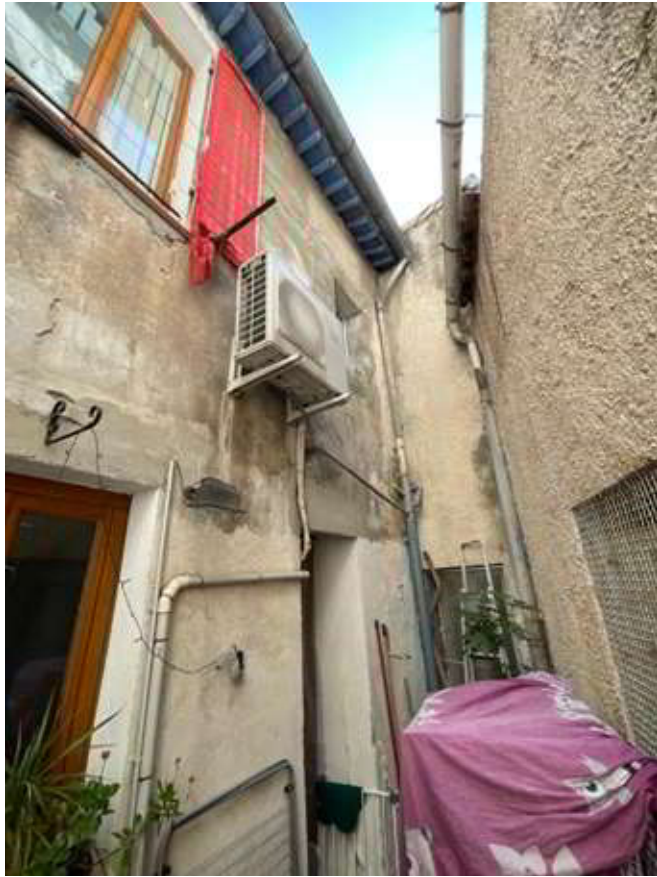
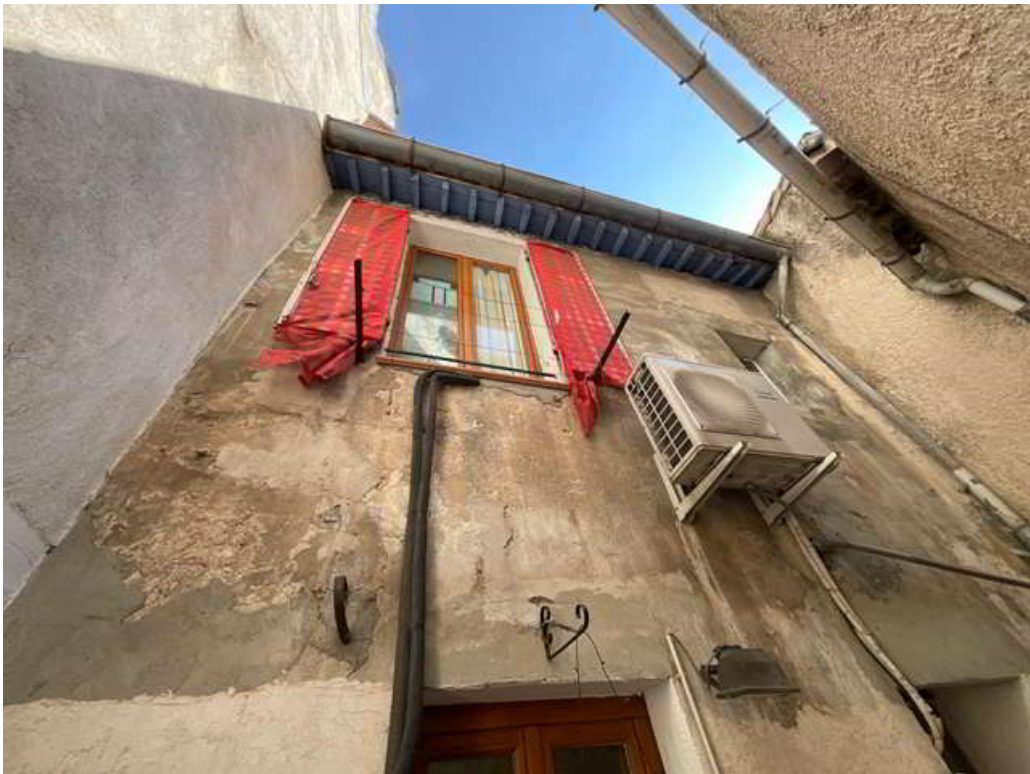
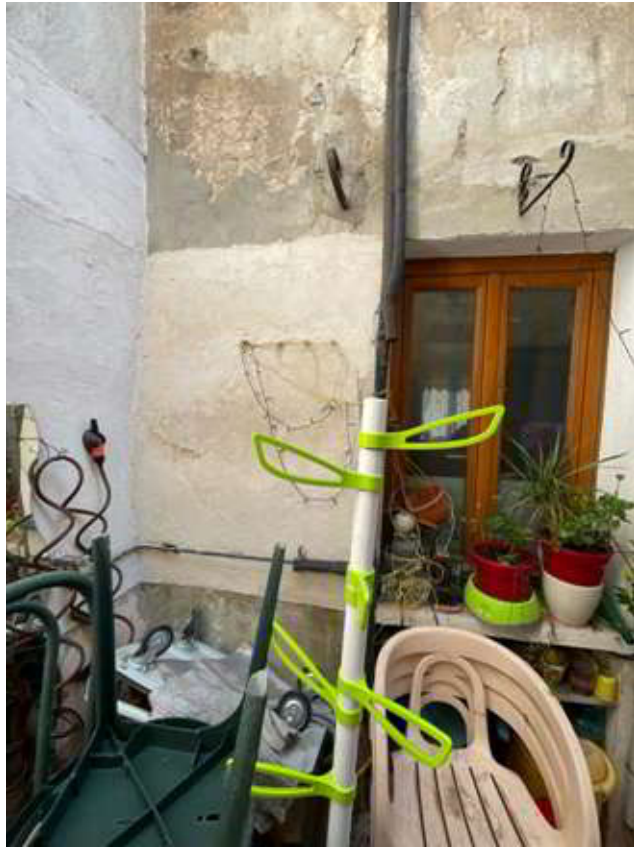
➤ **TERRASSE**

Cette terrasse est accessible via la porte fenêtre du salon située à l'opposé de la porte d'entrée.
