PROCES VERBAL DESCRIPTIF

Nous nous sommes rendus ce jour : 14 avenue Eugène Julien / Impasse des Restanques-13600 CEYRESTE

Ce bien est situé 14 avenue Eugène Julien 13600 CEYRESTE, cadastré SECTION BH N°100 – LIEUDIT SIMAREGRE – d'une contenance de 9 ares et 47 centiares.

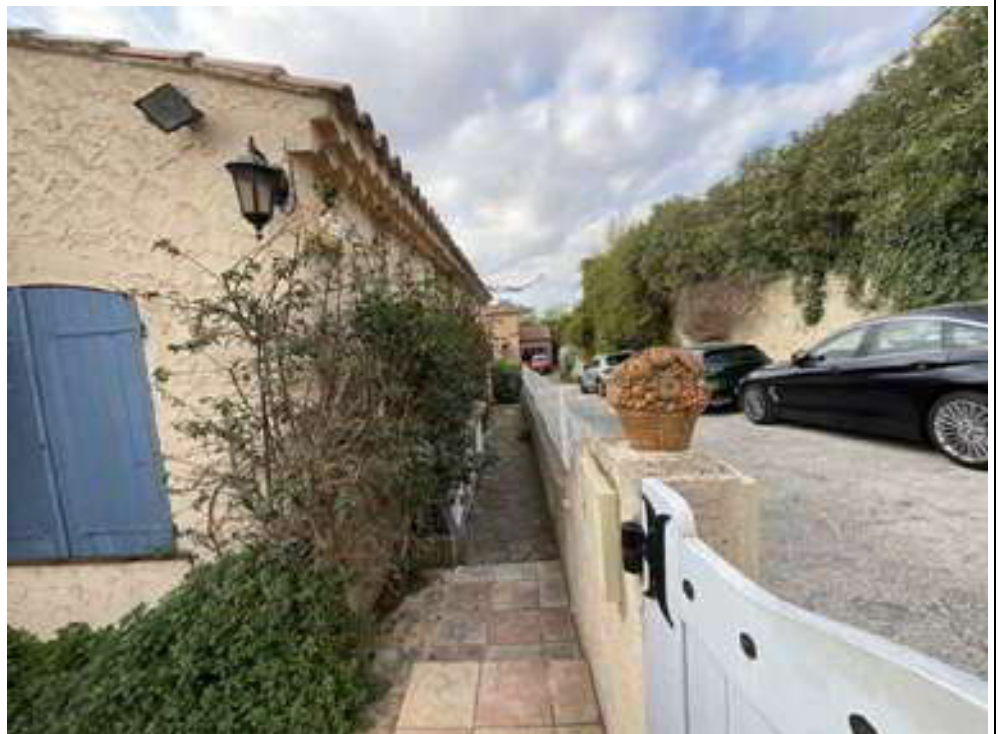
Accès rez-de-jardin :

Les façades en crépi sont en bon état. Quelques traces foncées sont visibles en partie basse.

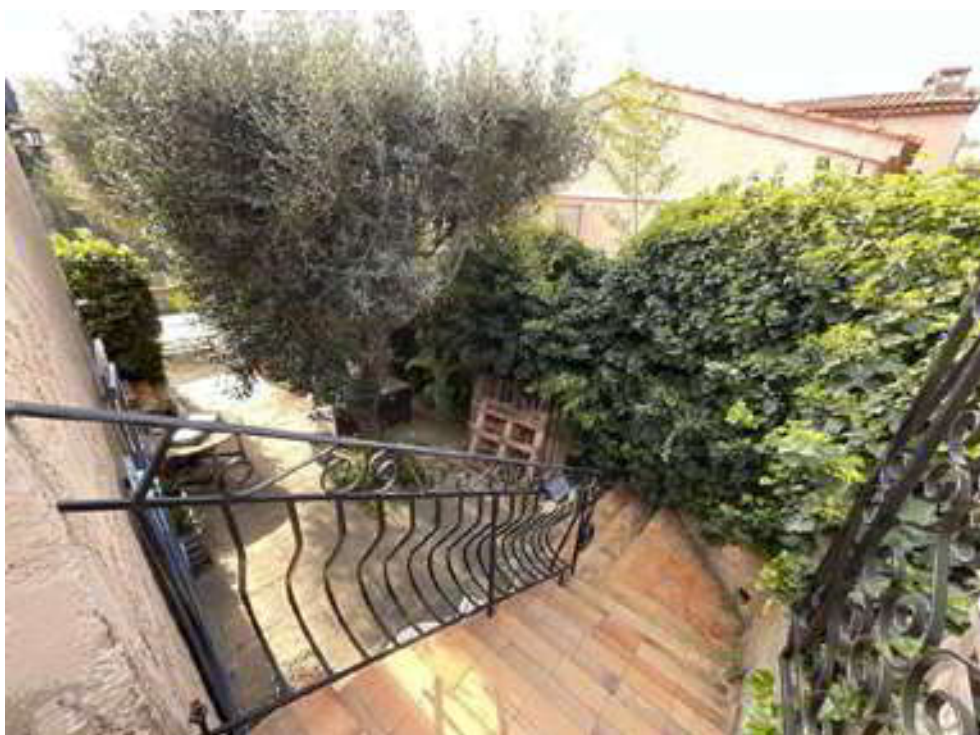
L'accès se fait par un escalier en bon état.

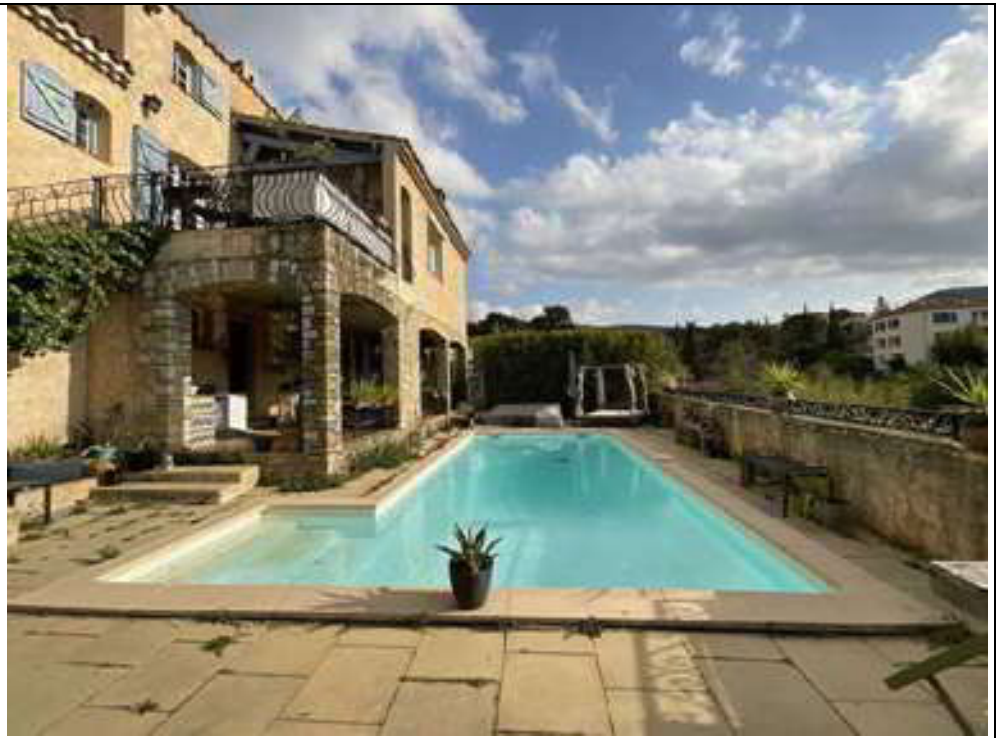
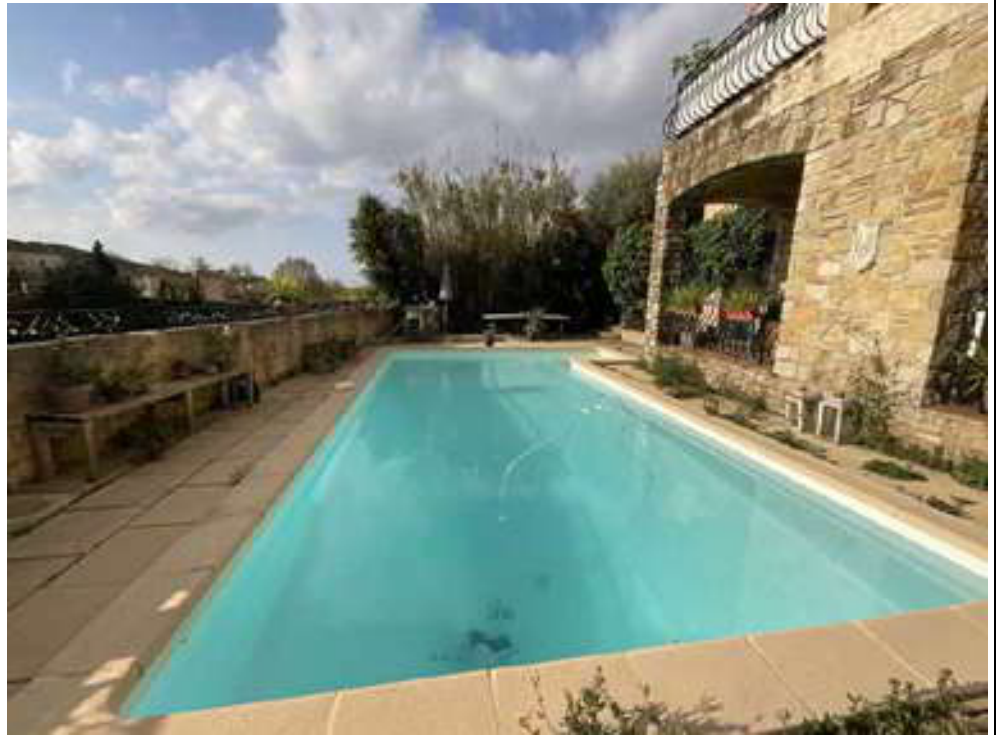
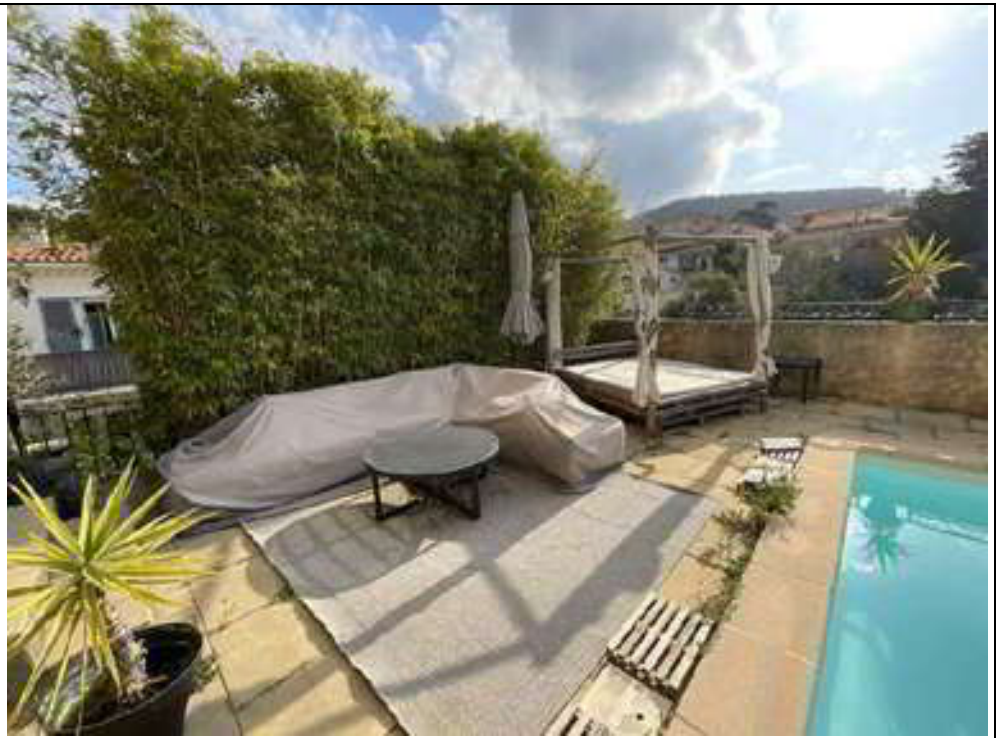
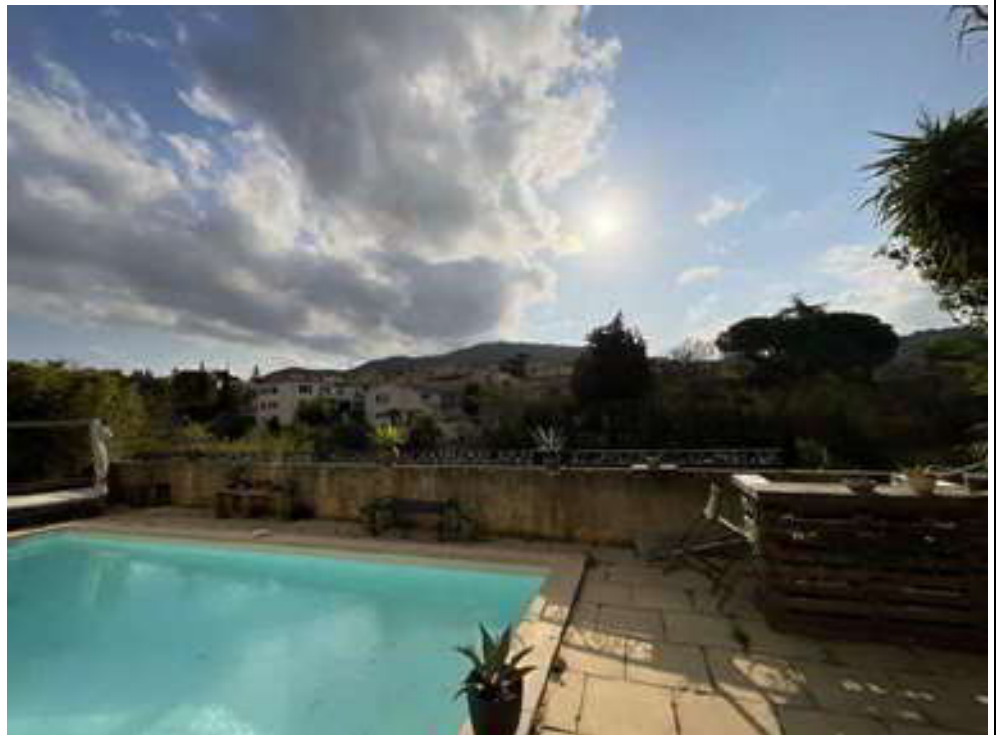
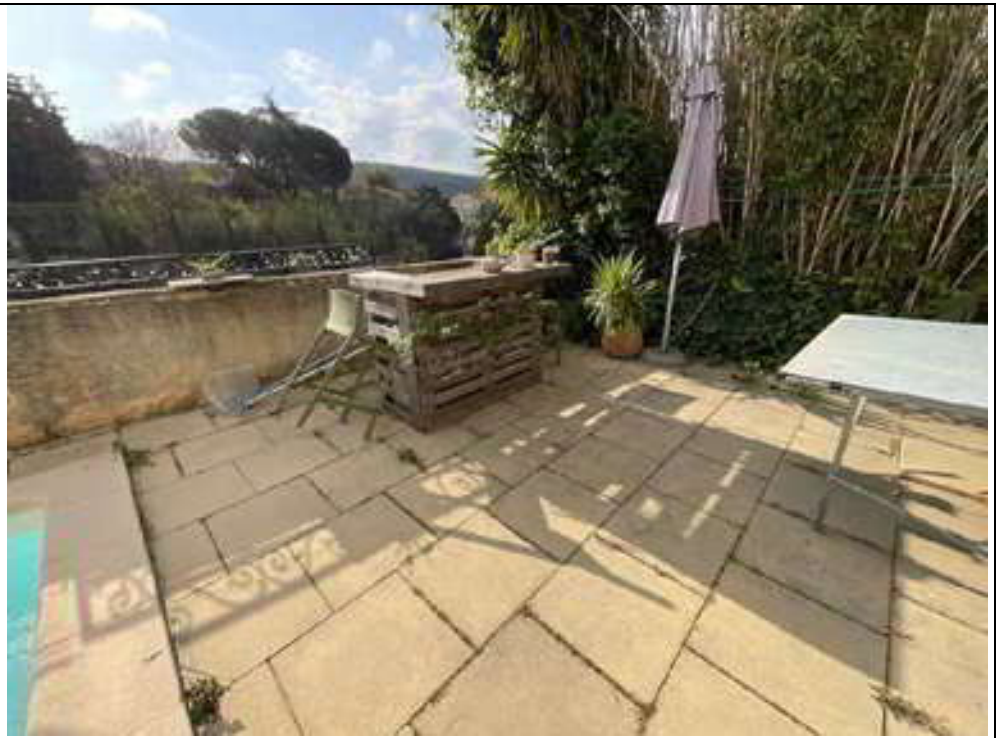
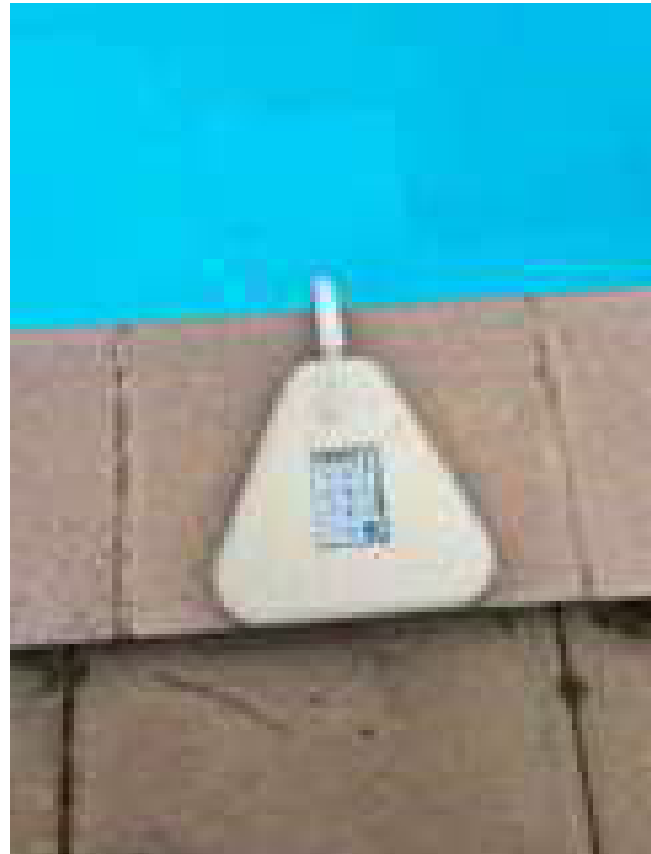
Coin piscine :

La piscine ne présente aucun dysfonctionnement ; il m'est indiqué que le dispositif de sécurité mis en place est une alarme.

Les dalles de carrelage situées autour sont en état d'usage.

Les végétations sont sommairement entretenues et en état d'usage.

Les équipements (salon de jardin, lit à baldaquin en bois, bar en bois et table de ping-pong) sont anciens et en état d'usage.

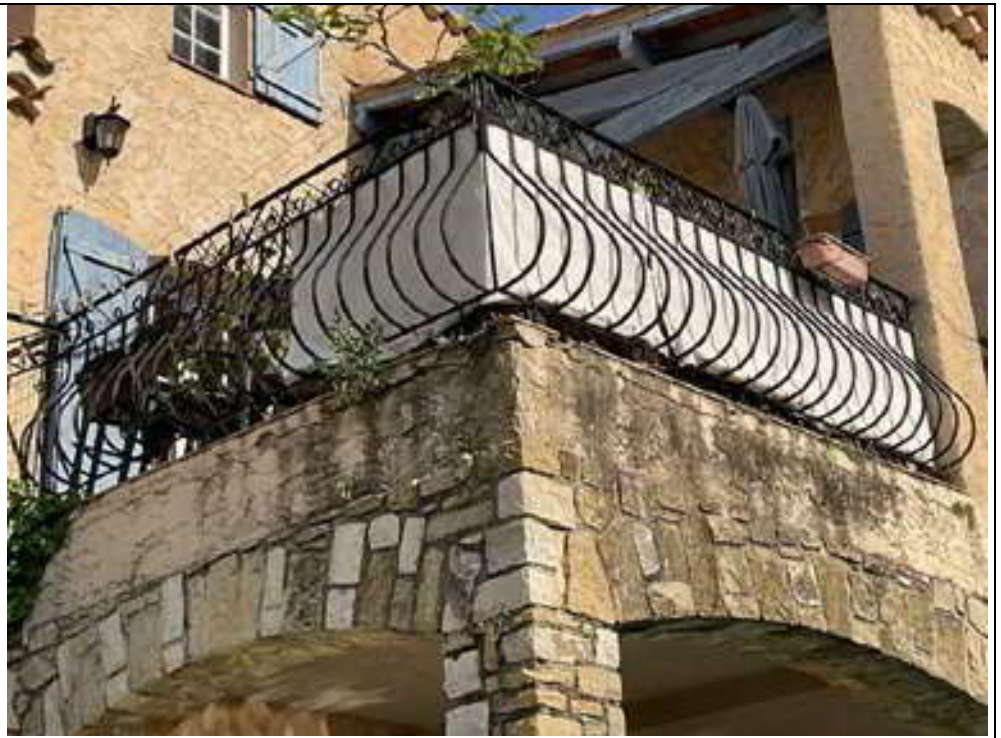
De manière générale, la façade en pierre et crépi est en bon état.

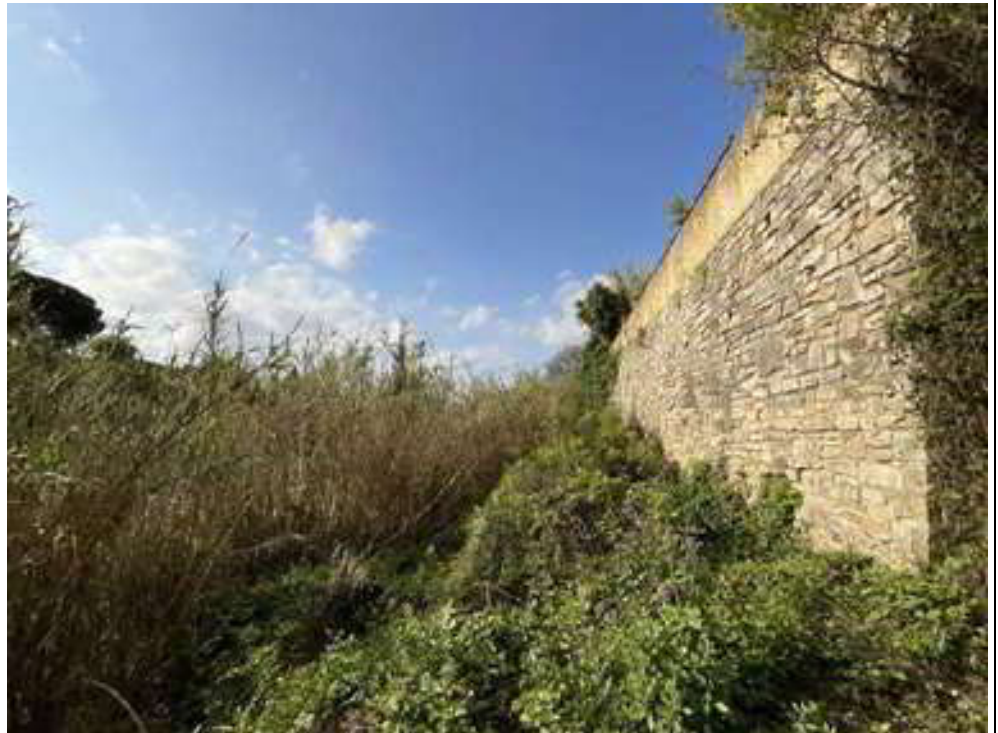
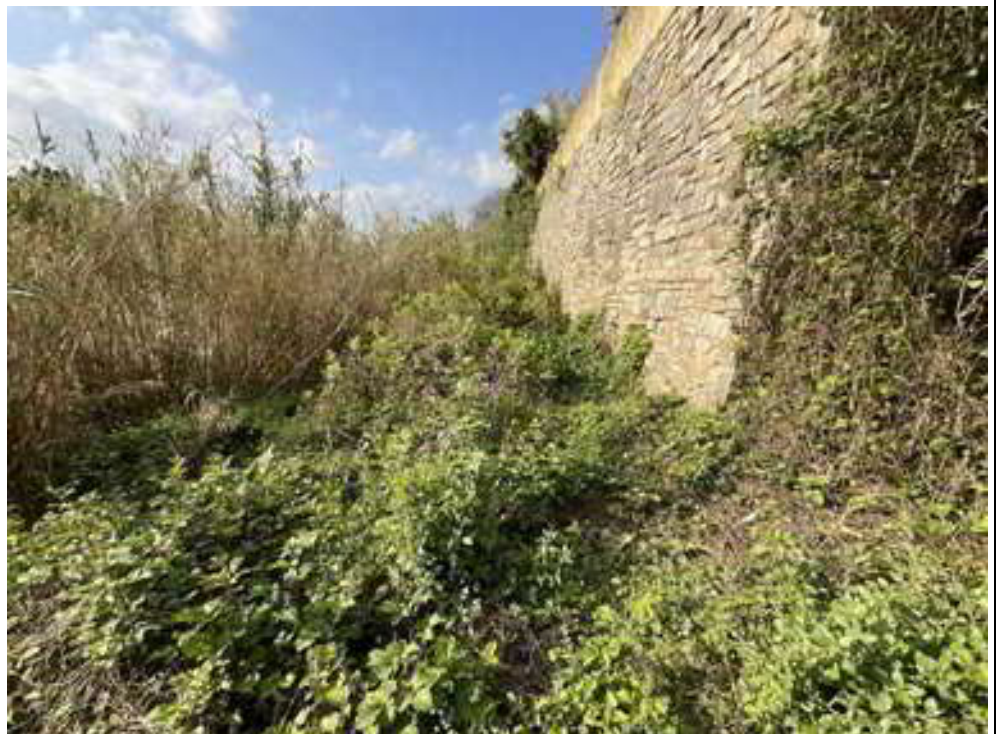
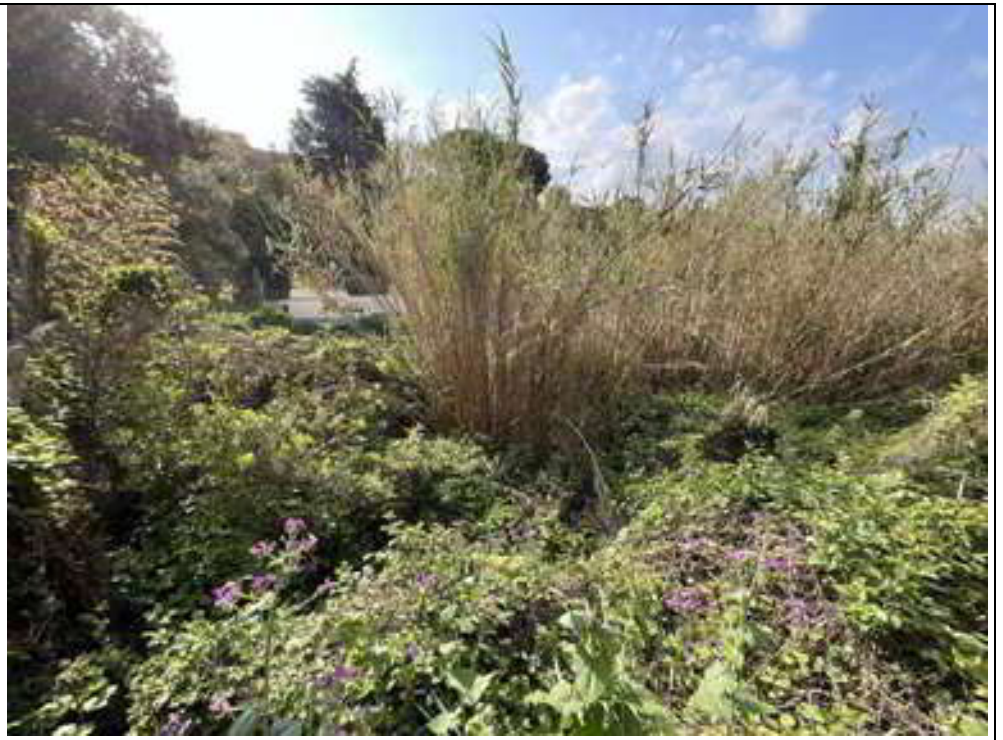
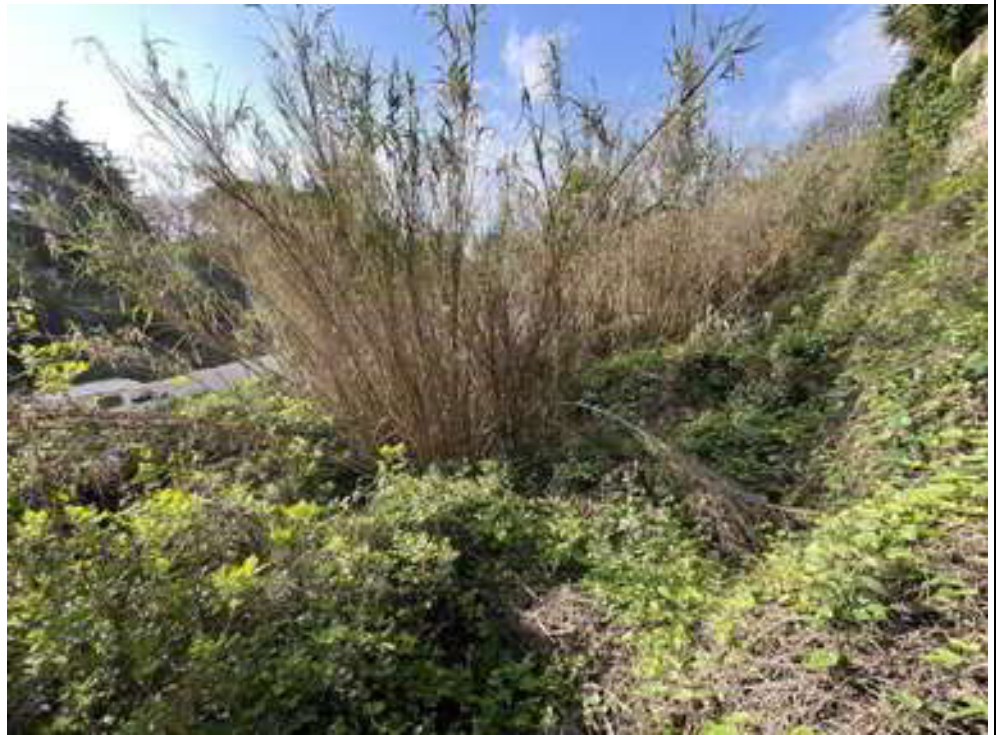
Restanque :

Cette restanque est recouverte de végétation en friche, non entretenue.

Nous apercevons la façade en pierre qui est en bon état.

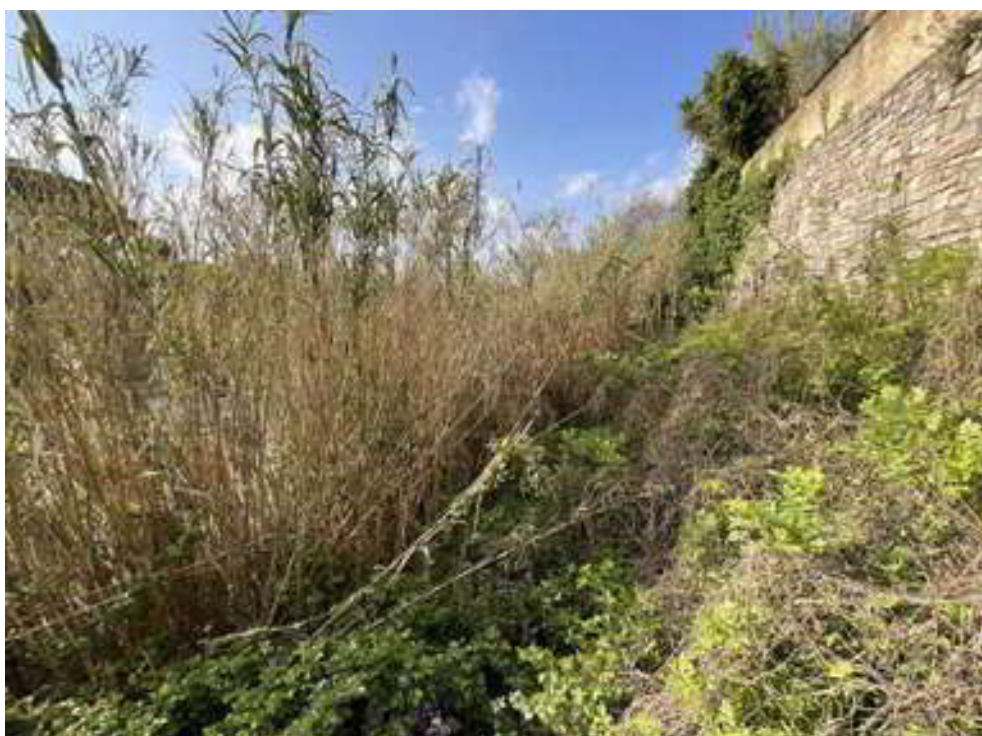
La partie 2 de la restanque est inaccessible du fait de la hauteur des végétations.

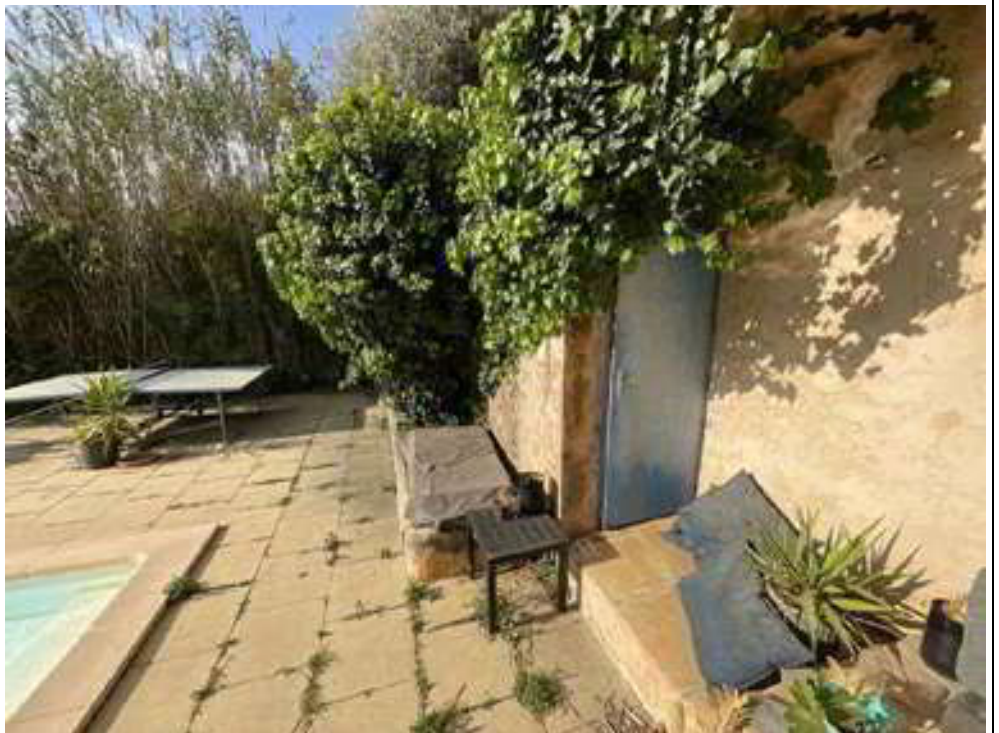
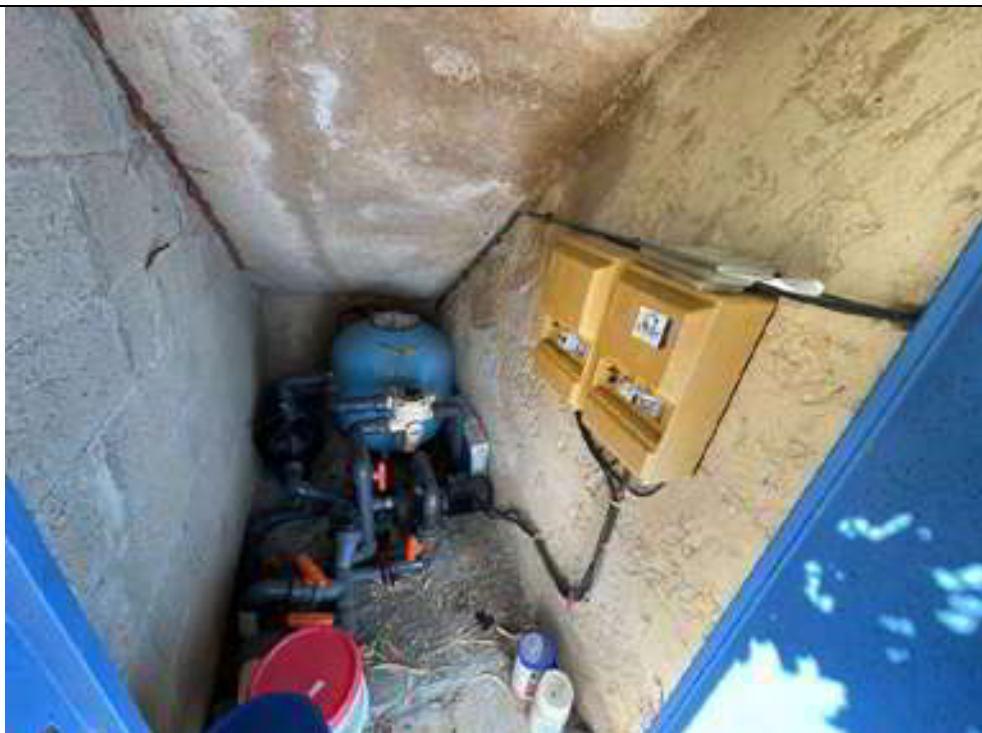
Local piscine :

Ce local à l'état brut, accueillant le moteur et la pompe de la piscine, ne présente aucun dommage apparent.

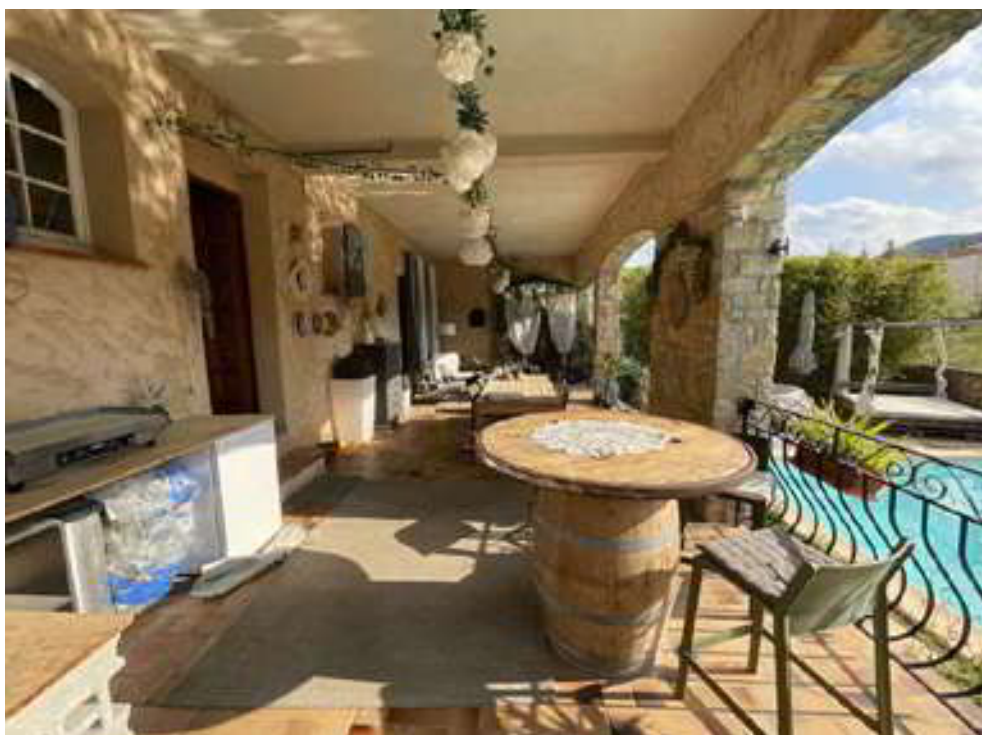
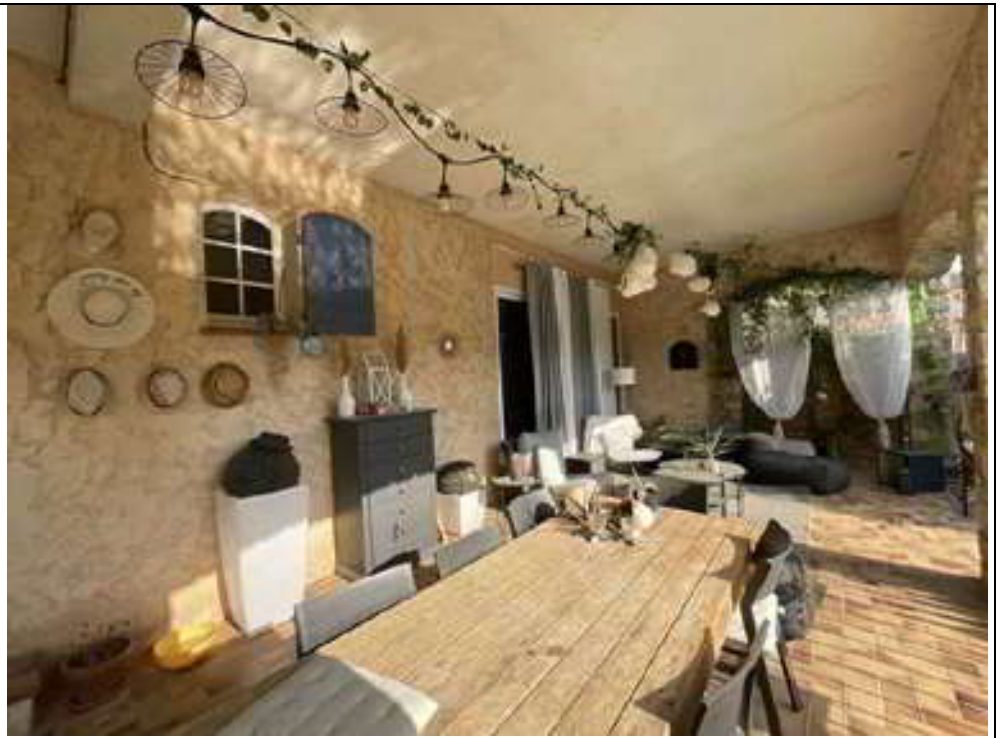
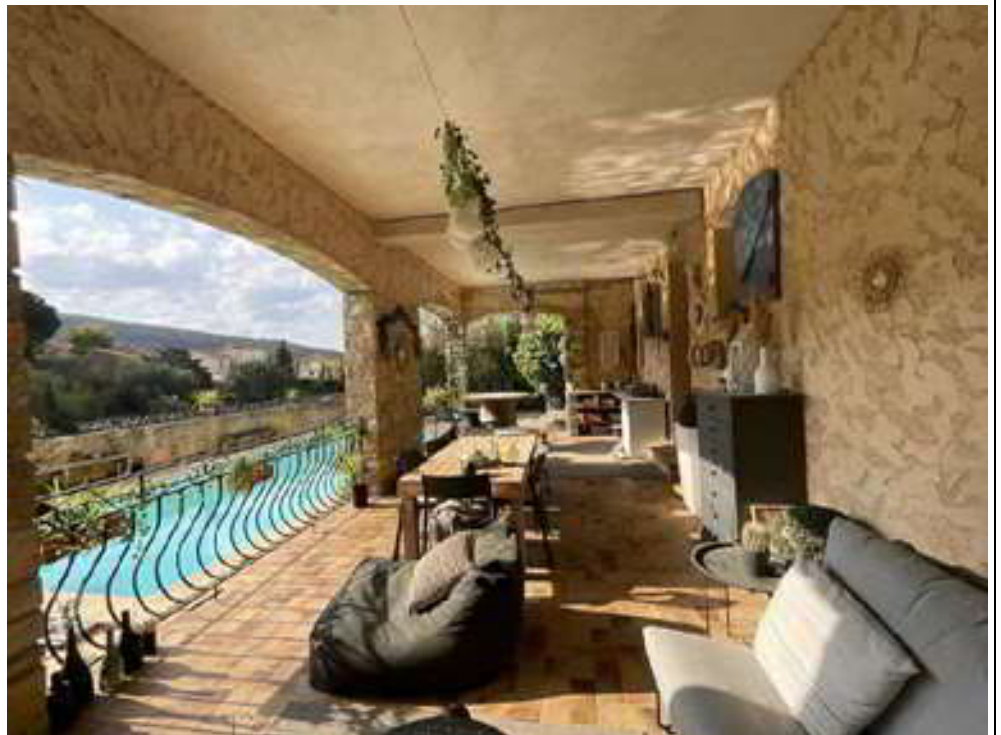
Terrasse rez-de-jardin :

Cette terrasse carrelée, accueillant un salon de jardin, est en bon état général.

Une fissure est visible au-dessus d'une voute.

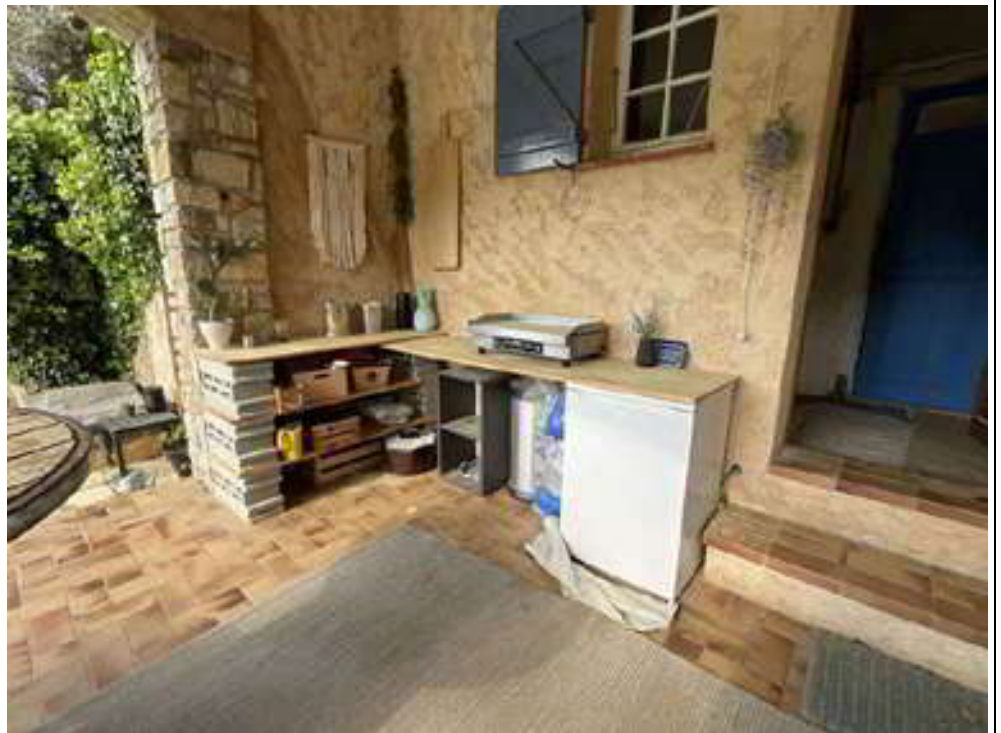
Une cuisine d'été est également aménagée.

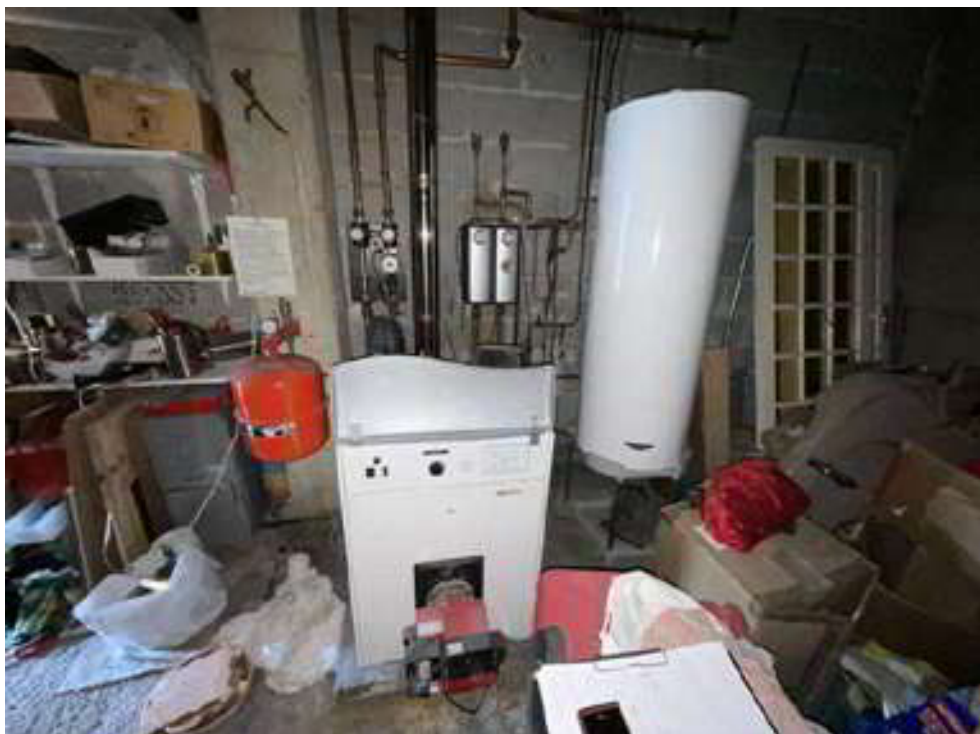
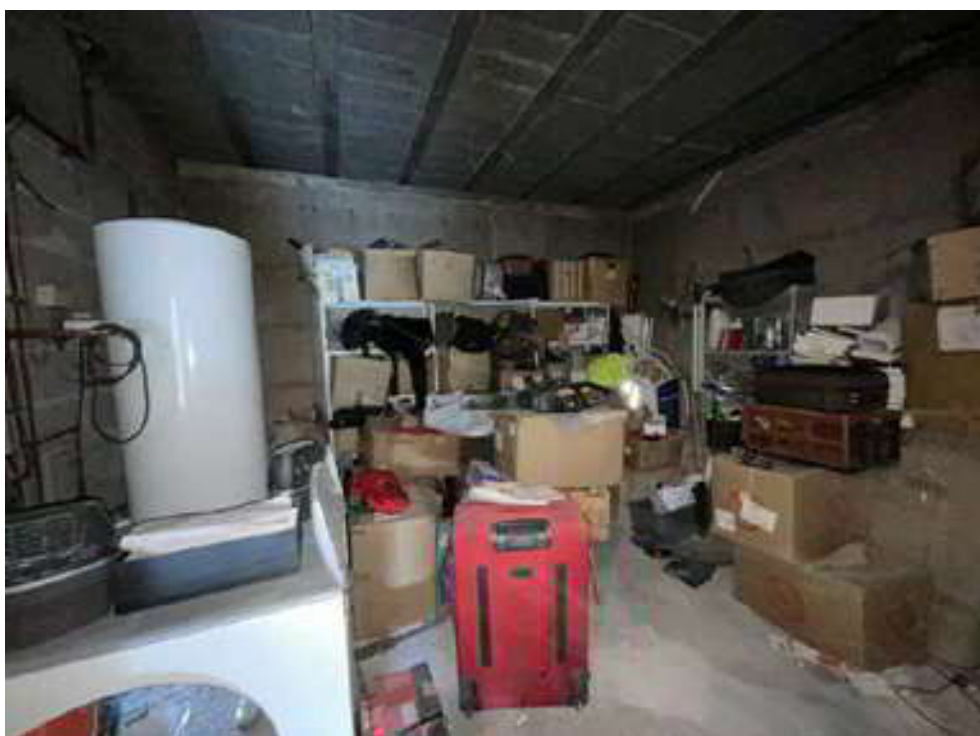
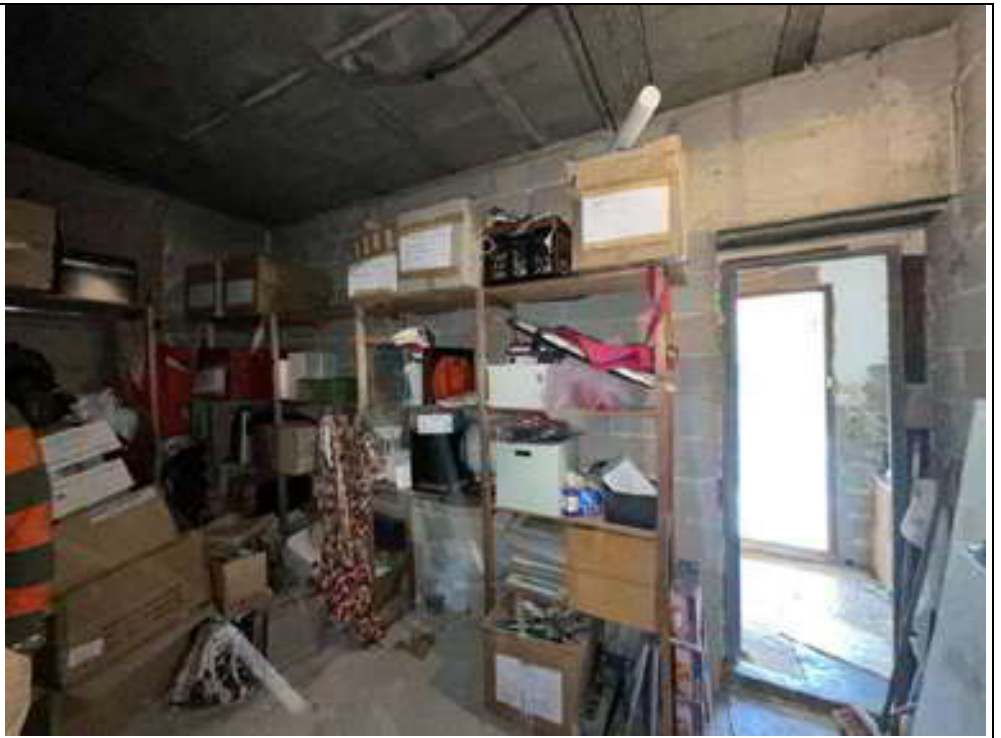
Local technique :

Ce local accueille la chaudière fuel ainsi que le ballon d'eau chaude.

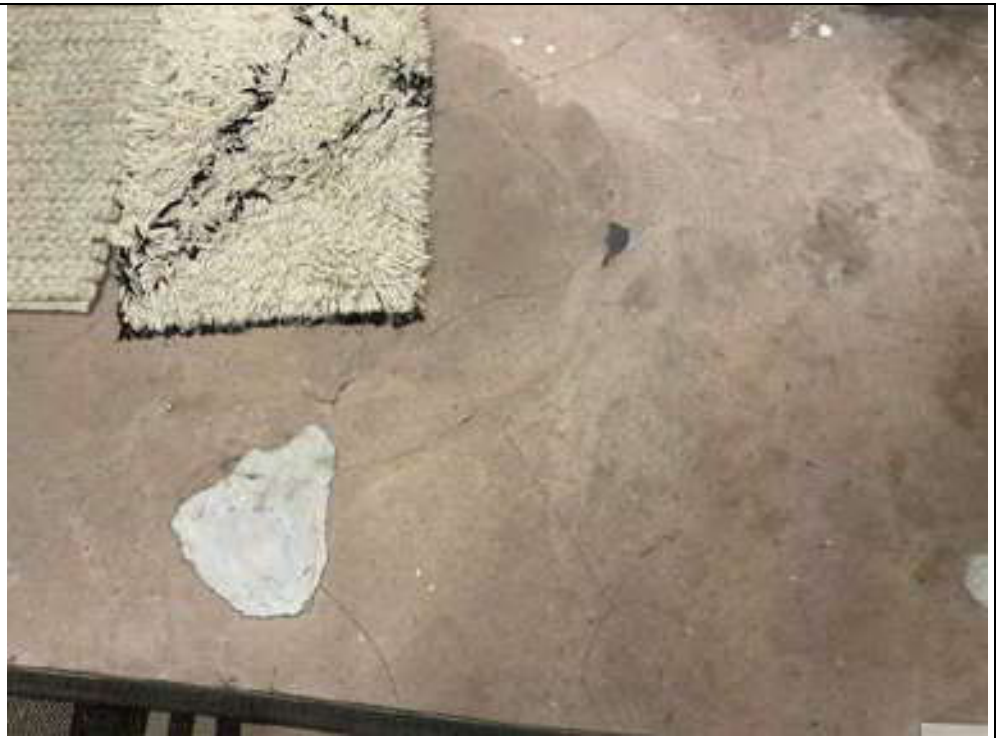
Coin bureau :

La dalle de sol est en mauvais état et fissurée.

Les murs et plafond peints sont en bon état.

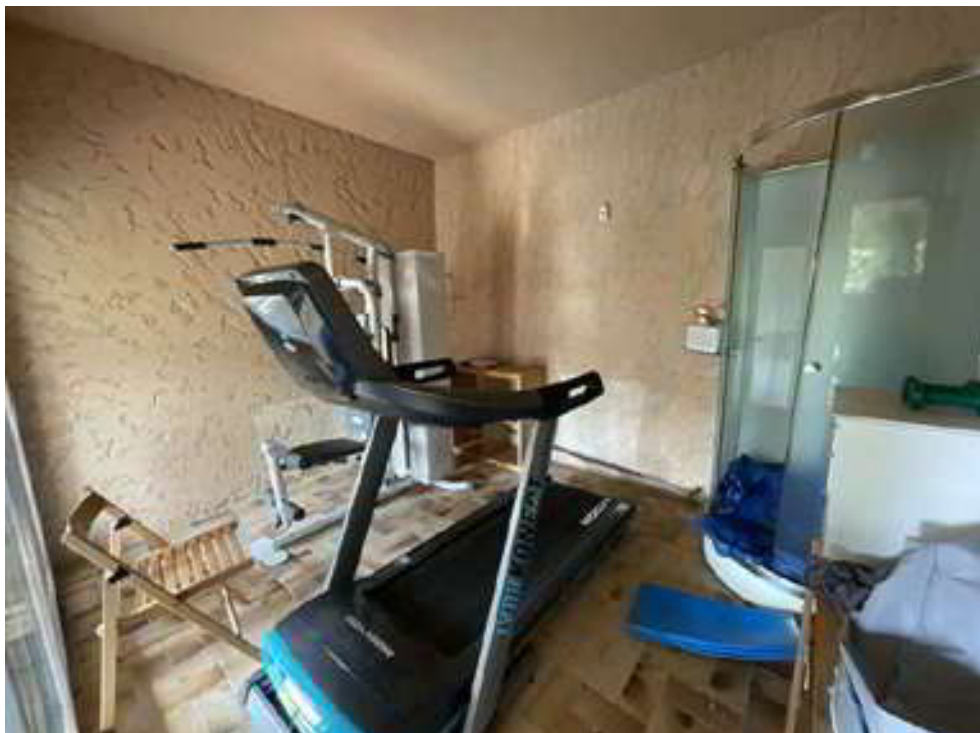
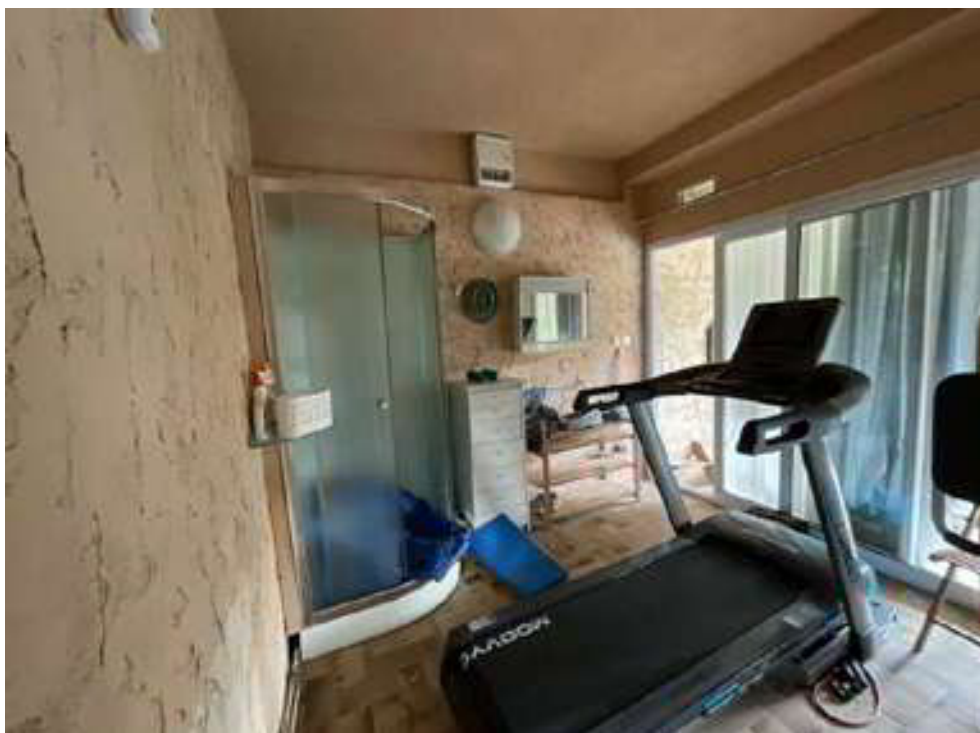
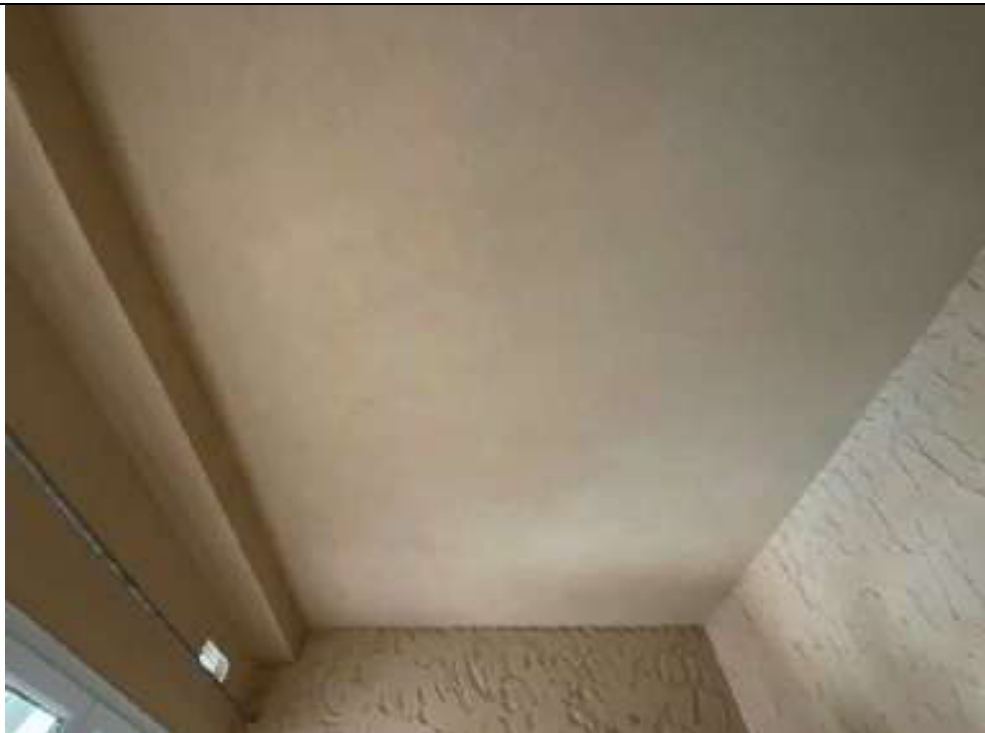
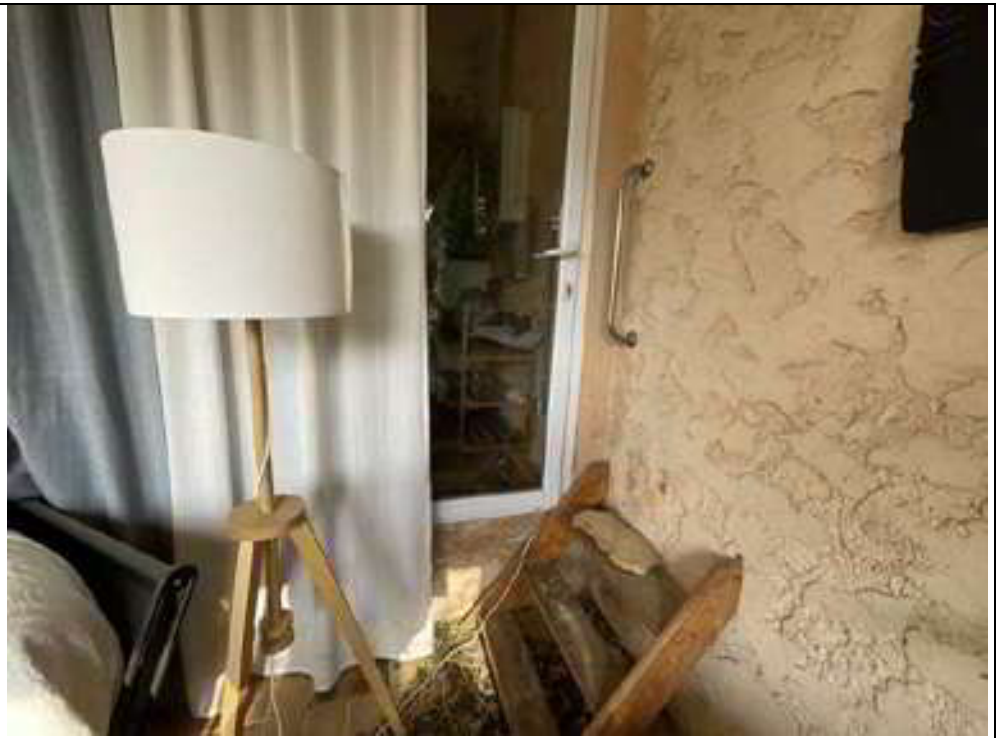
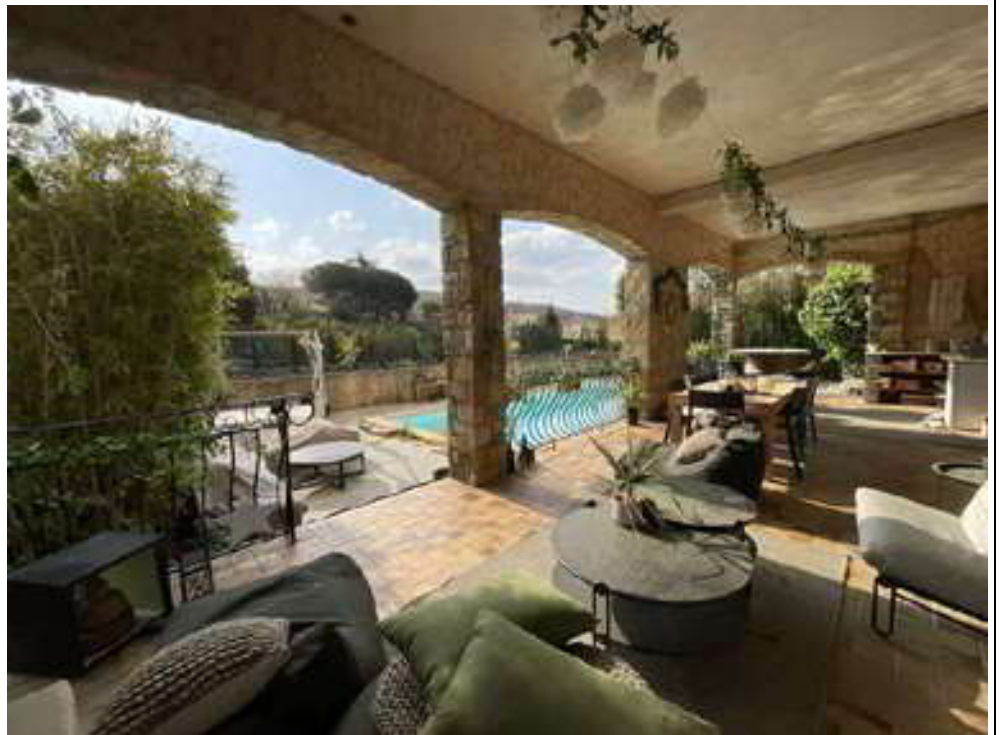
Salle de sport :

Cette salle est équipée de machines de sport ainsi que d'une douche.

Le sol carrelé, les murs et plafond en crépi sont en état d'usage.

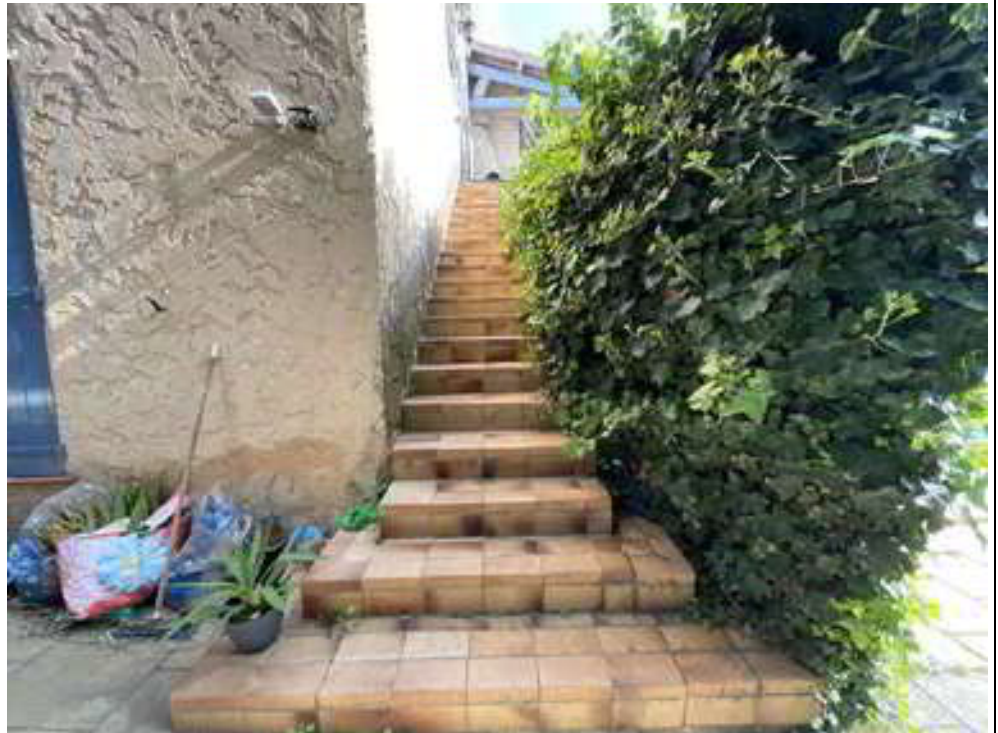
Escalier d'accès à la terrasse du rez-de-chaussée:

Nous accédons à cette terrasse par des escaliers carrelés, en bon état.
