PROCES VERBAL DESCRIPTIF

Nous nous sommes rendus ce jour : 14 avenue Eugène Julien / Impasse des Restanques-13600 CEYRESTE

Ce bien est situé 14 avenue Eugène Julien 13600 CEYRESTE, cadastré SECTION BH N°100 – LIEUDIT SIMAREGRE – d'une contenance de 9 ares et 47 centiares.

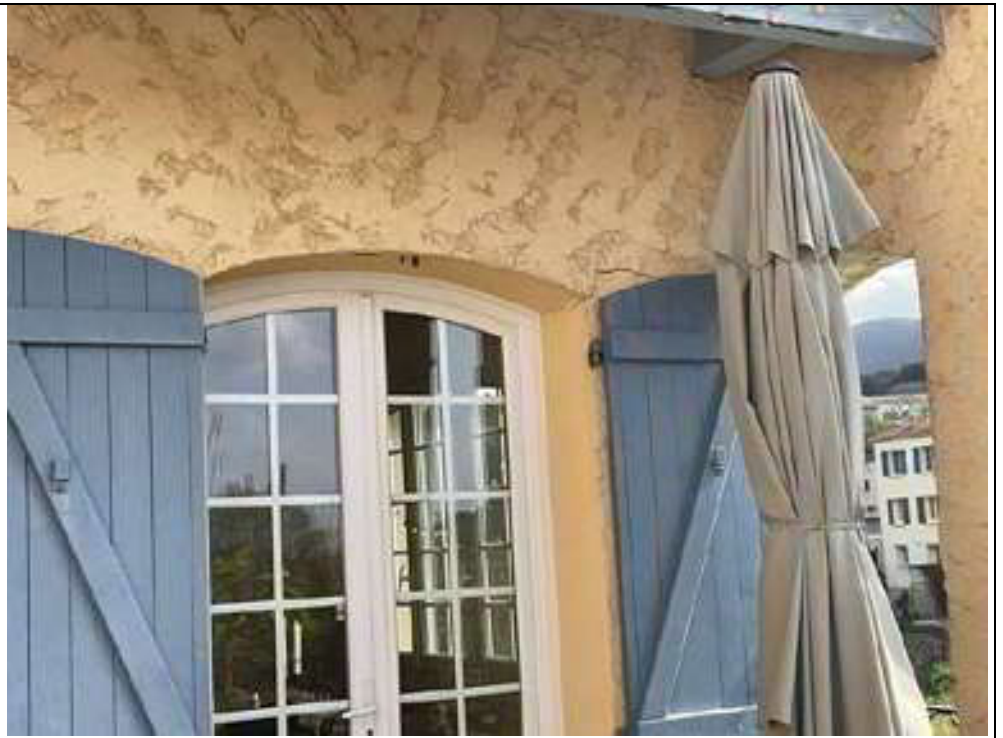
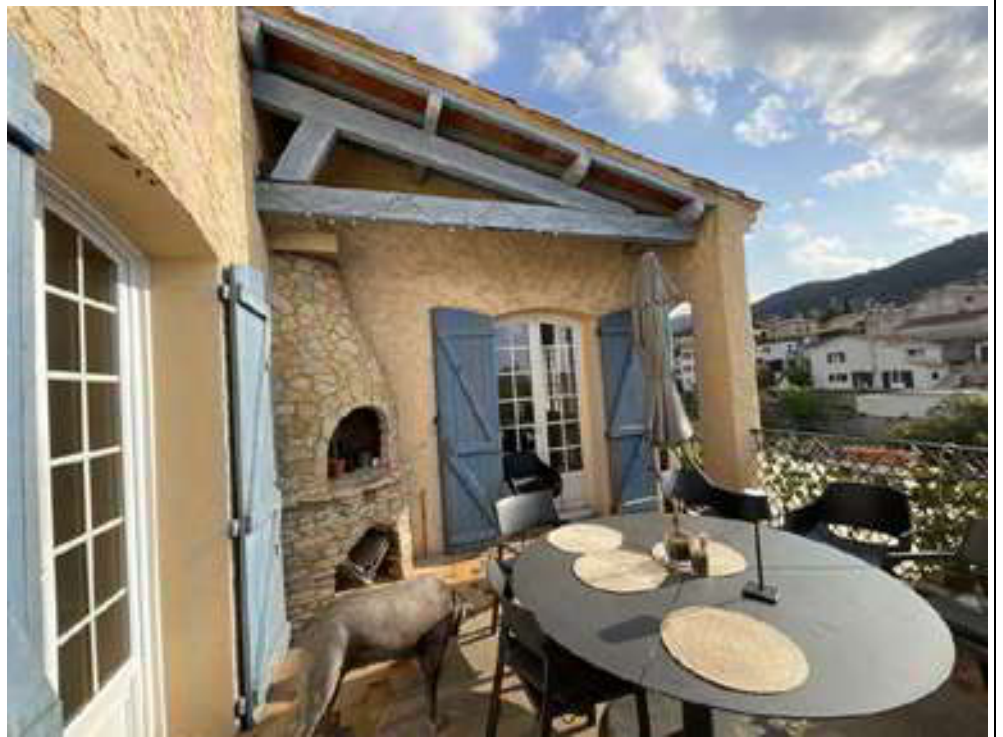
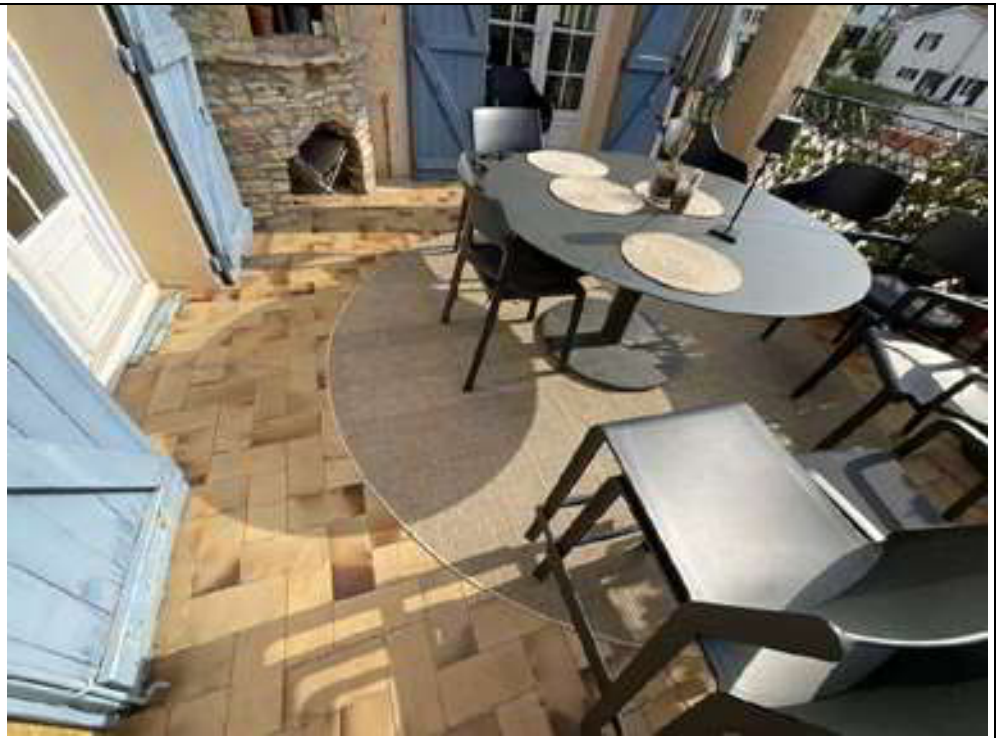
Terrasse du RDC :

Une importante fissure est visible à proximité de la porte-fenêtre donnant accès à la salle à manger intérieure.

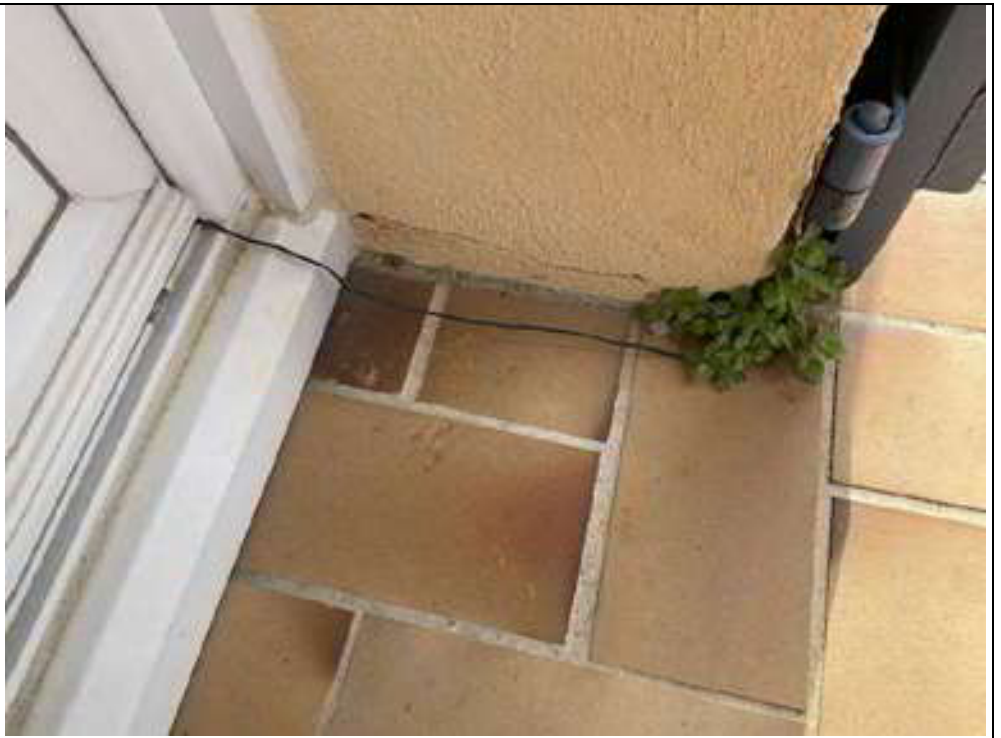
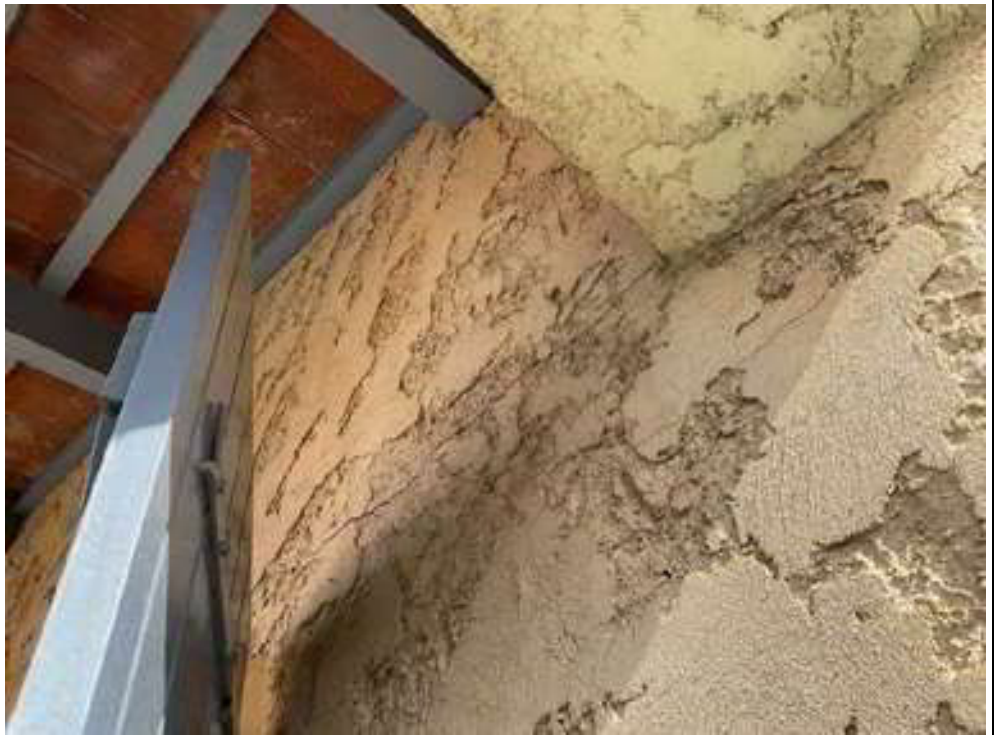
Des fissures sont également visibles à proximité de la porte-fenêtre
