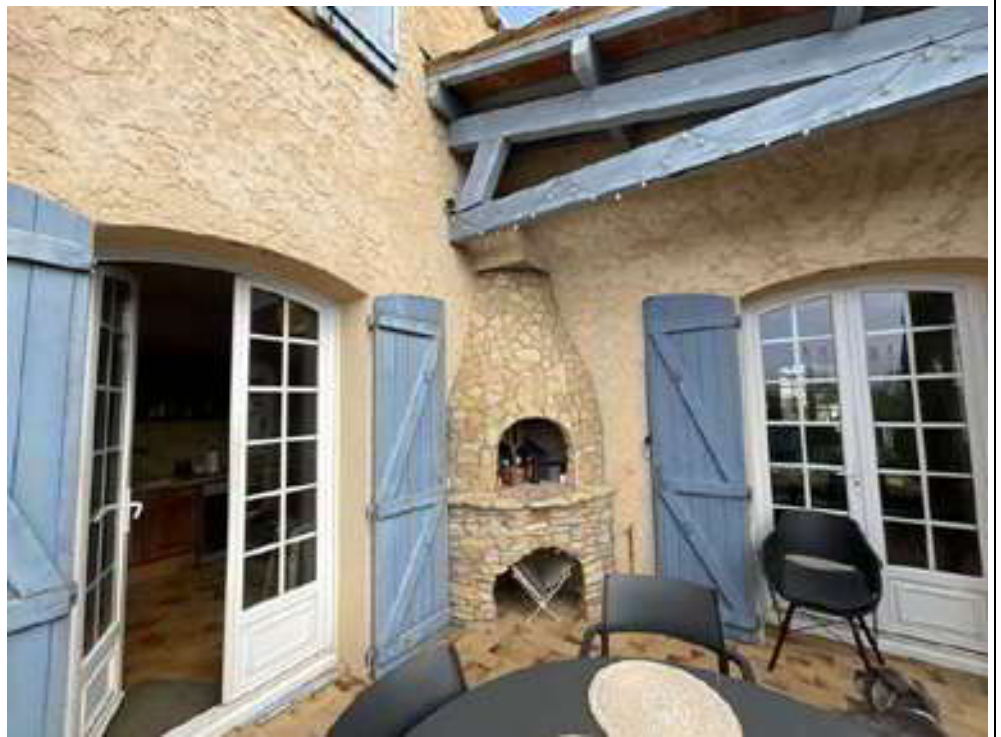
Une fissure est également visible en bout de pente de tuiles.

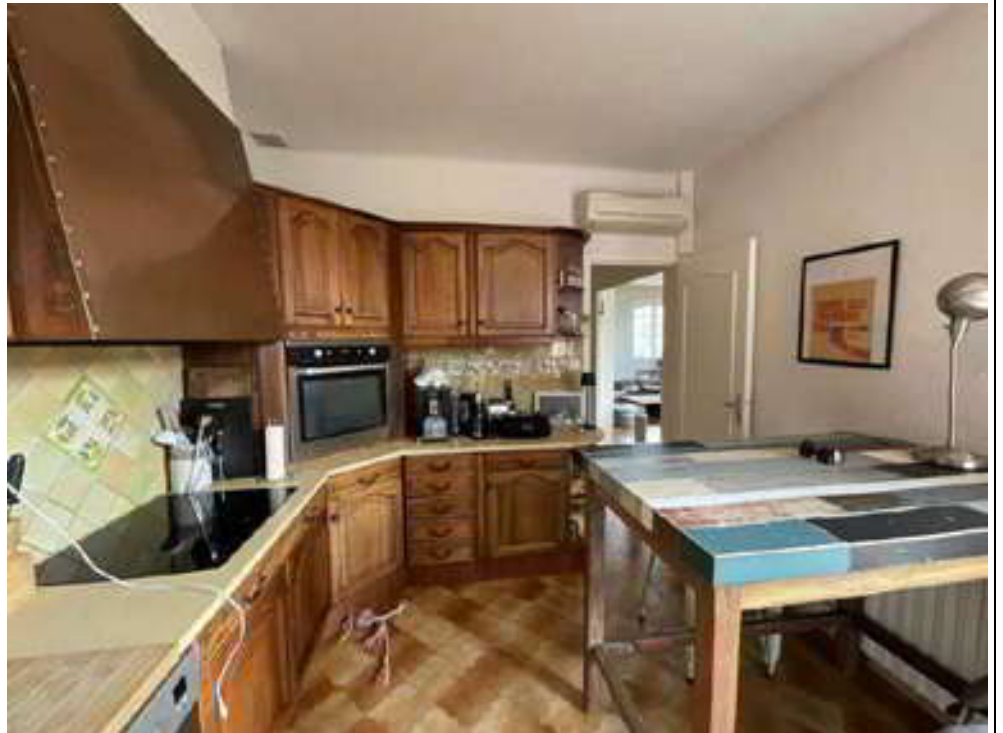
Des auréoles sont visibles en plafond, à proximité de l'éclairage.

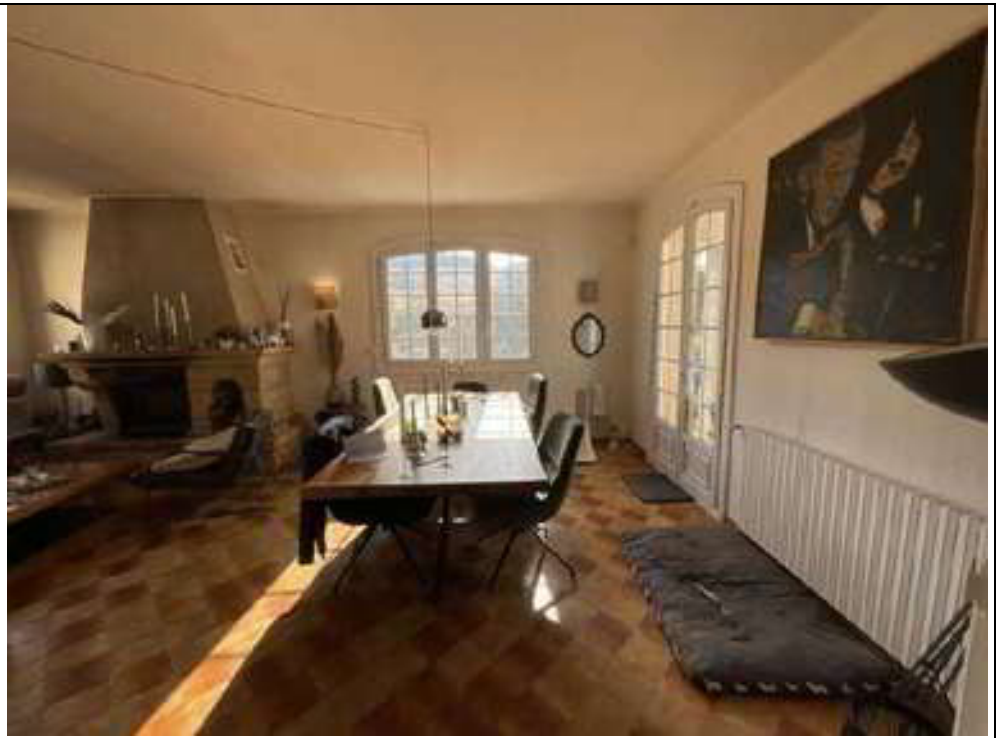
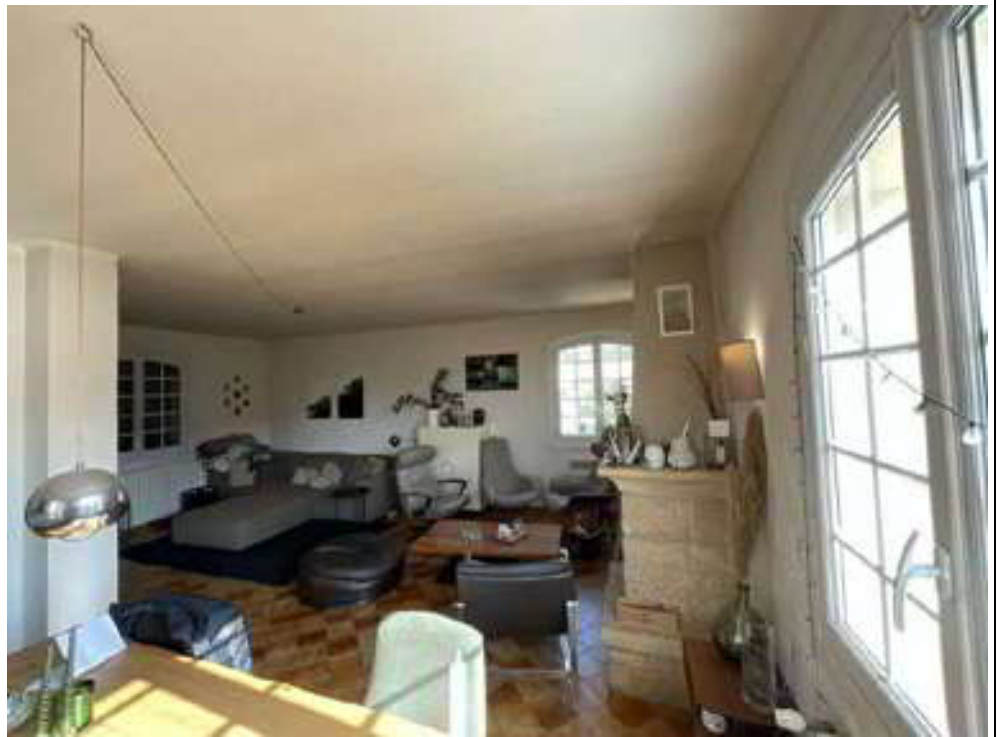
La cheminée en pierre est également en bon état d'usage. Une fissure est visible sur la partie haute.

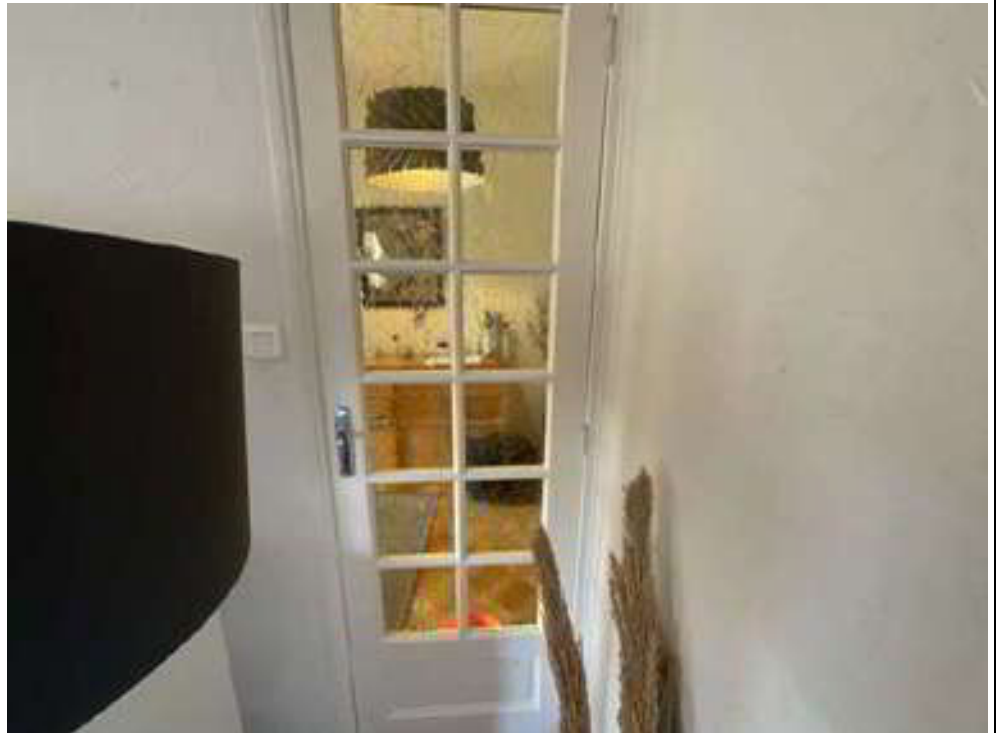
La poignée côté salon est cassée.

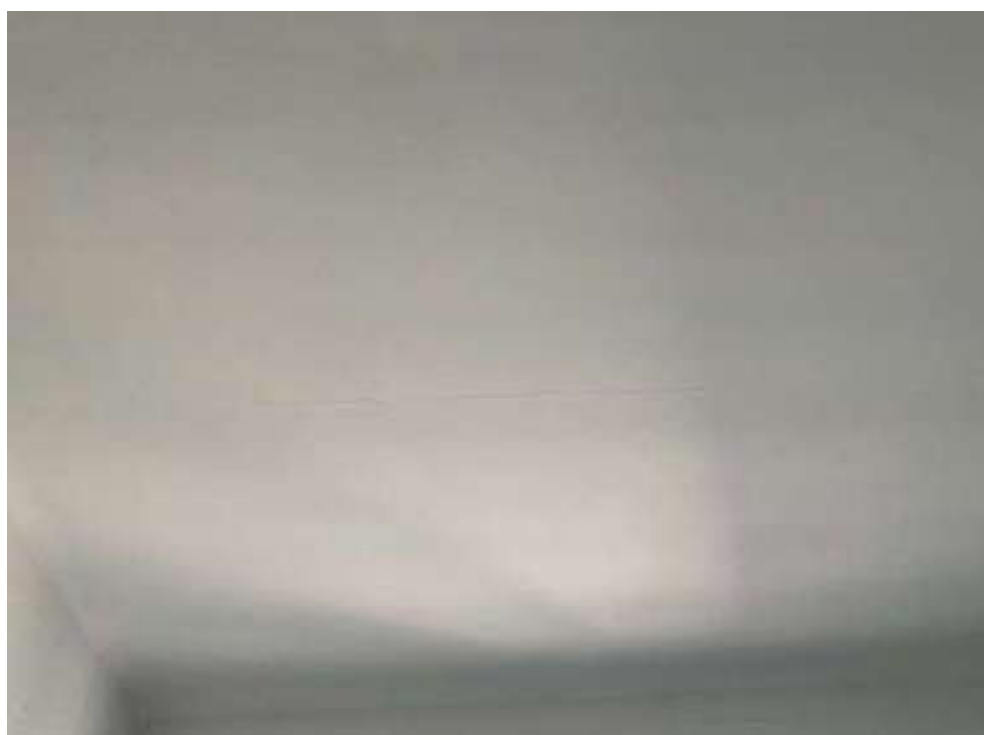
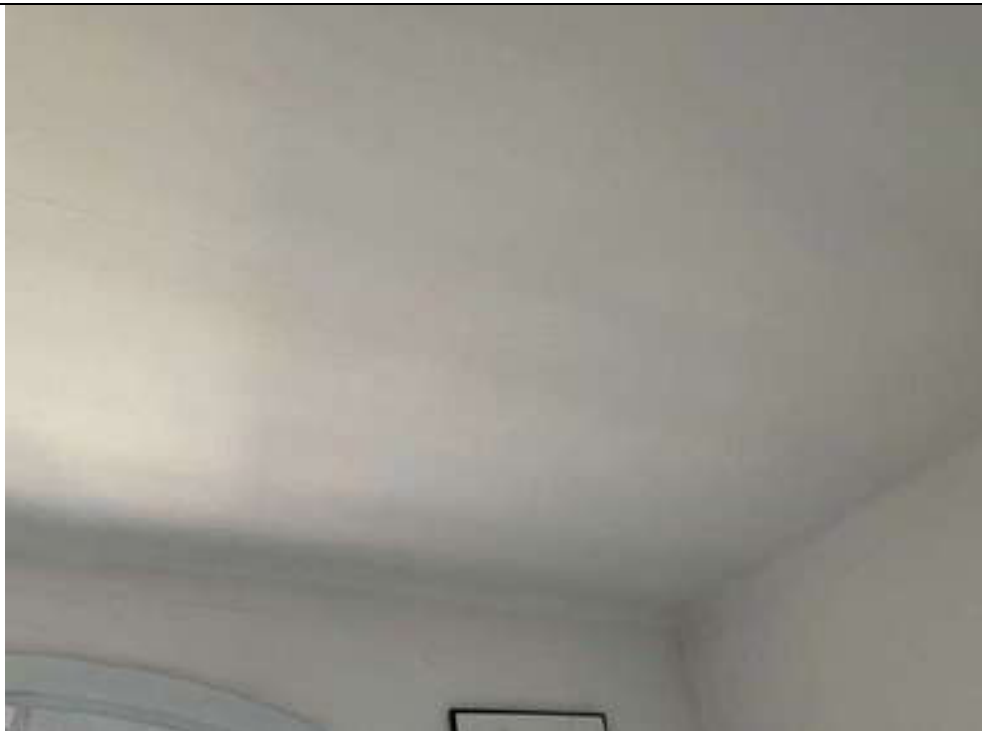
Une fissure est visible en plafond.

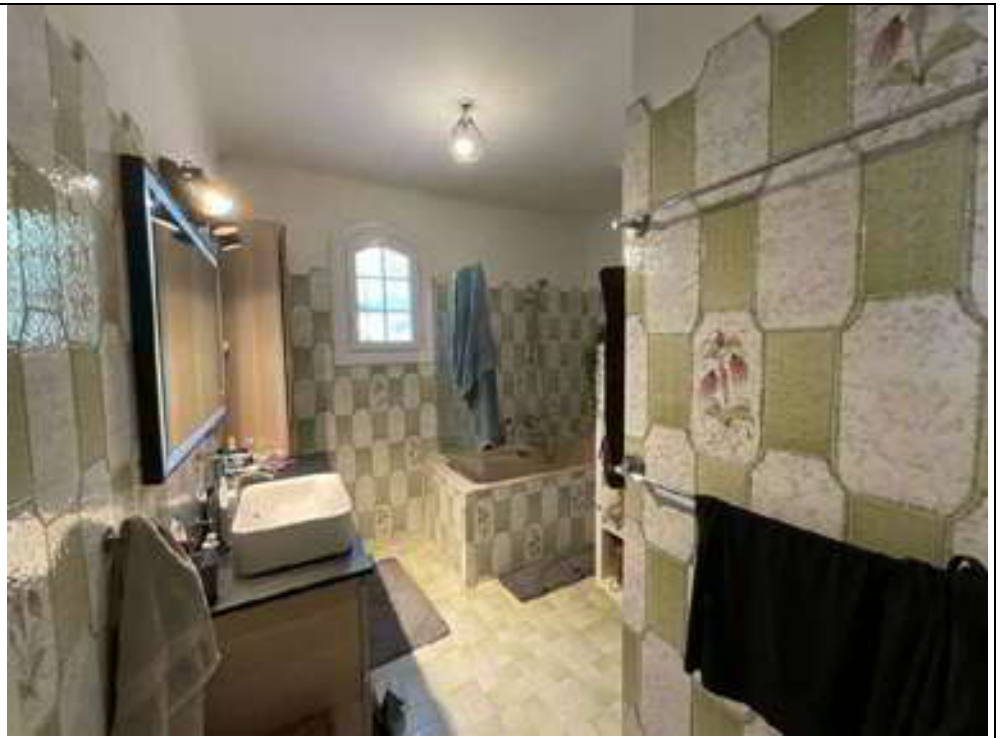
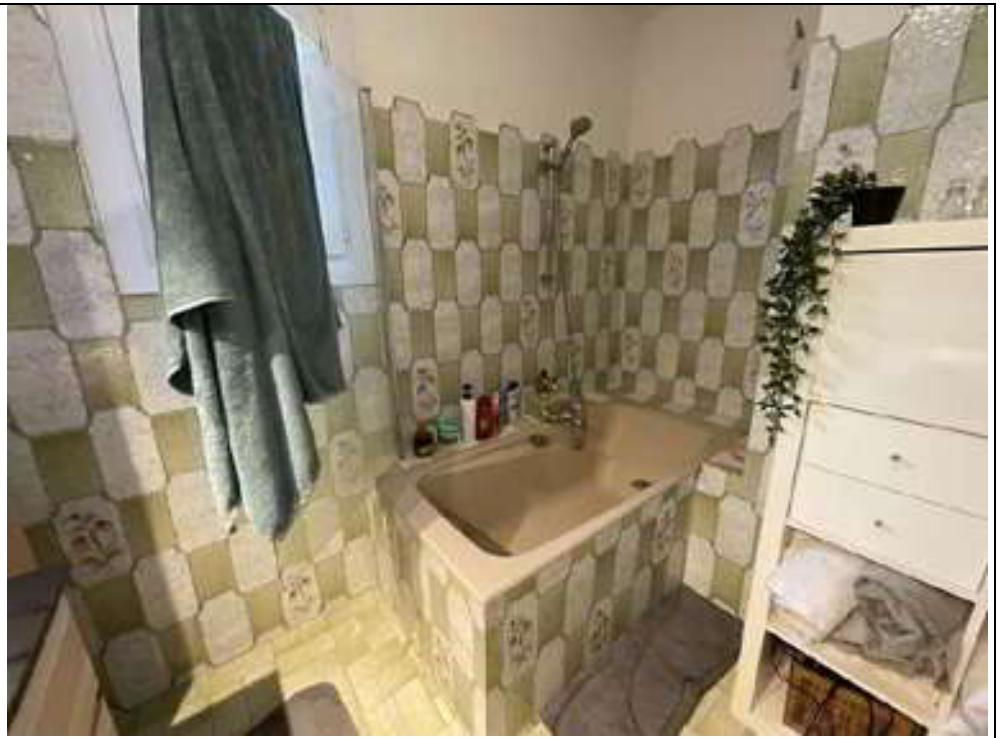
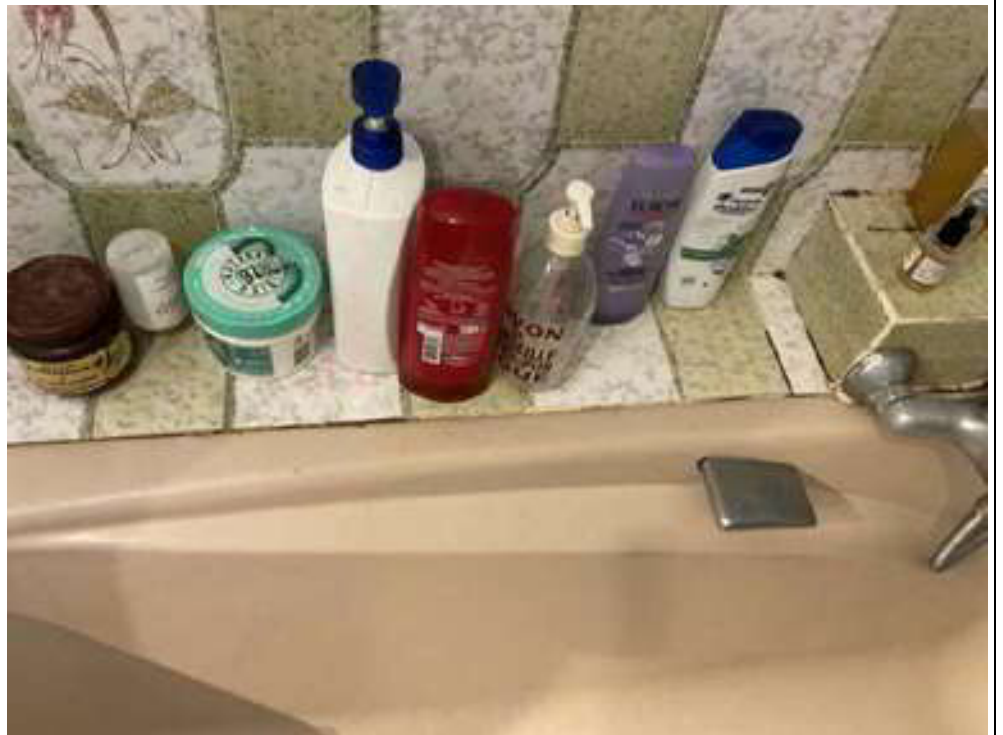
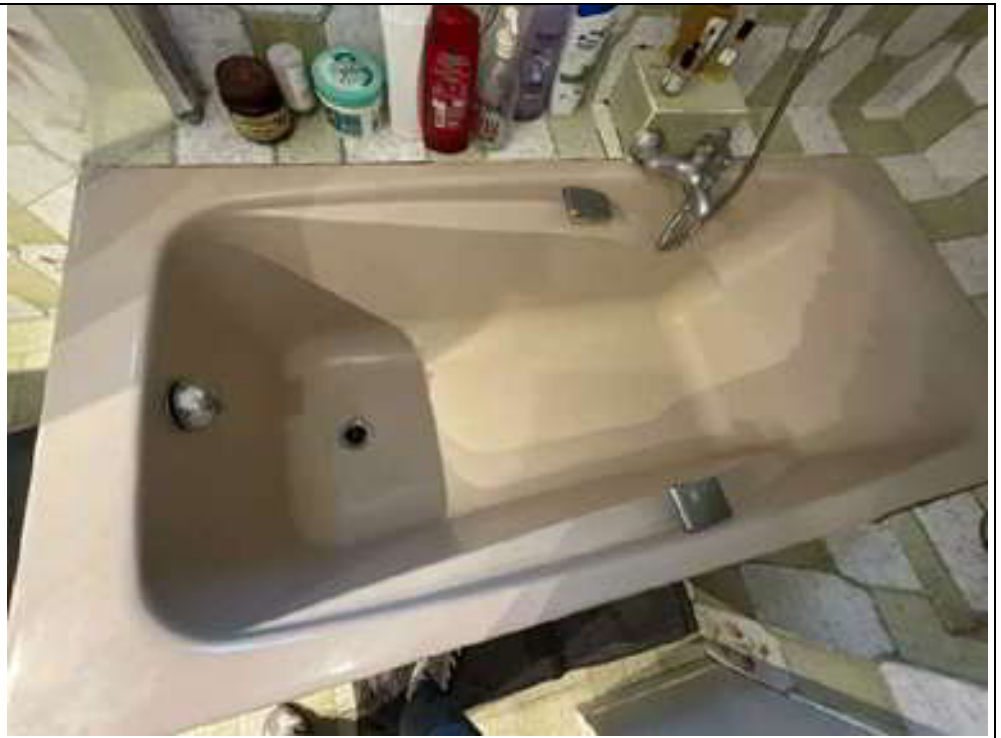
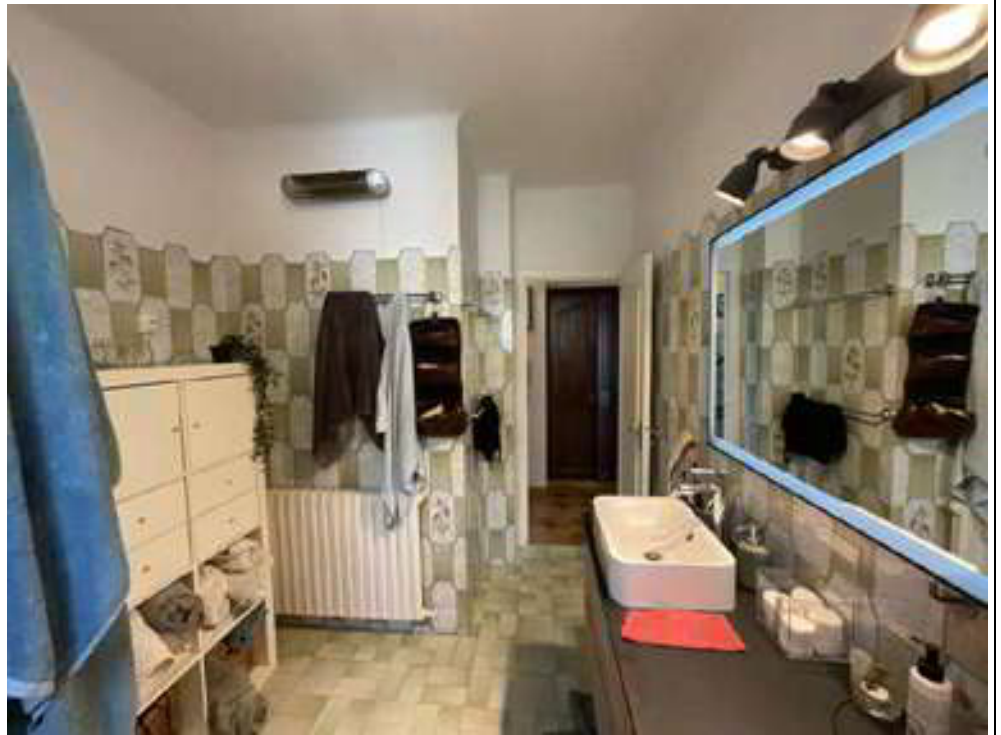
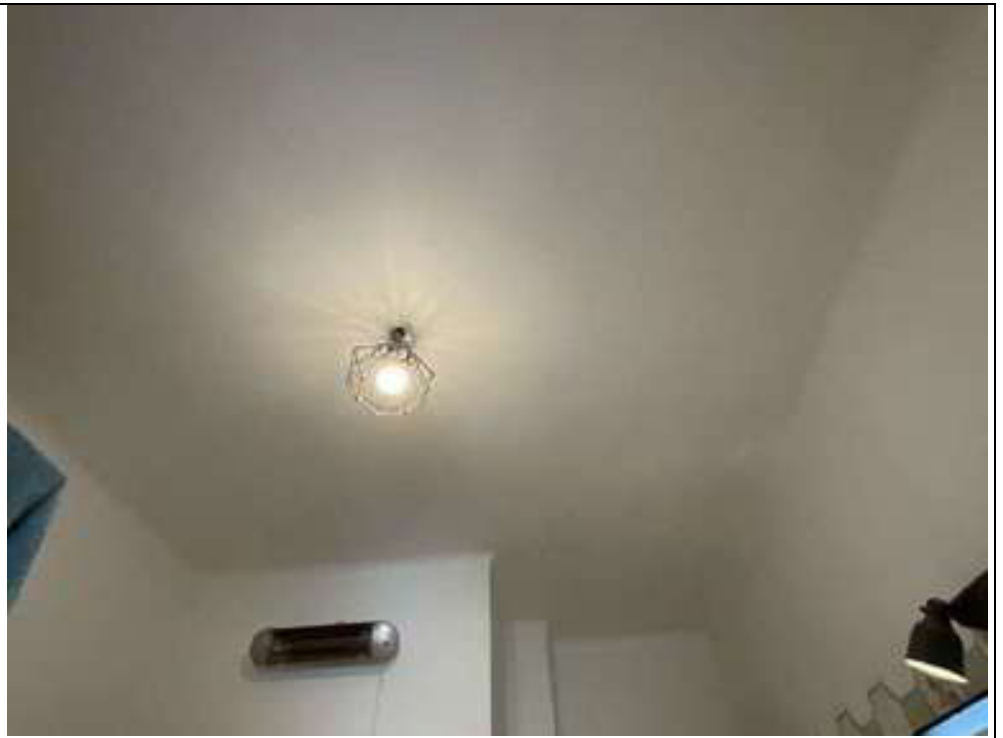
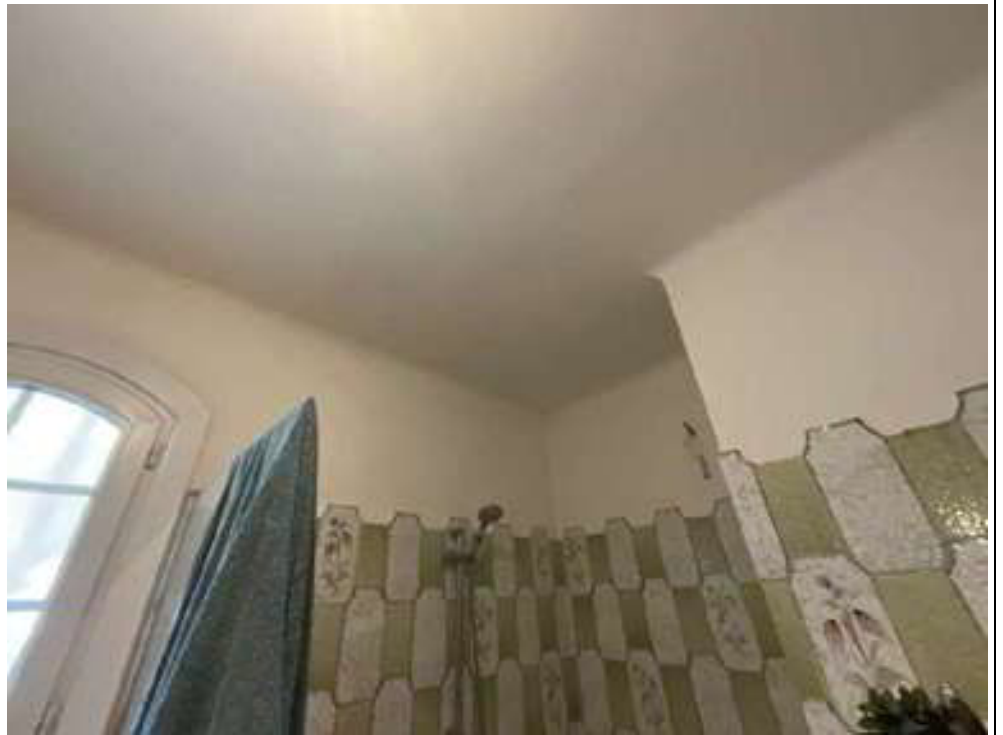
### **Salle de bains :**

La faïence murale et le carrelage au sol sont anciens et en état d'usage.

Cette salle de bains est équipée d'une baignoire ancienne dont les joints sont manquants par endroits. La paroi de douche vitrée est en état d'usage.

Des impacts sont visibles au sol.

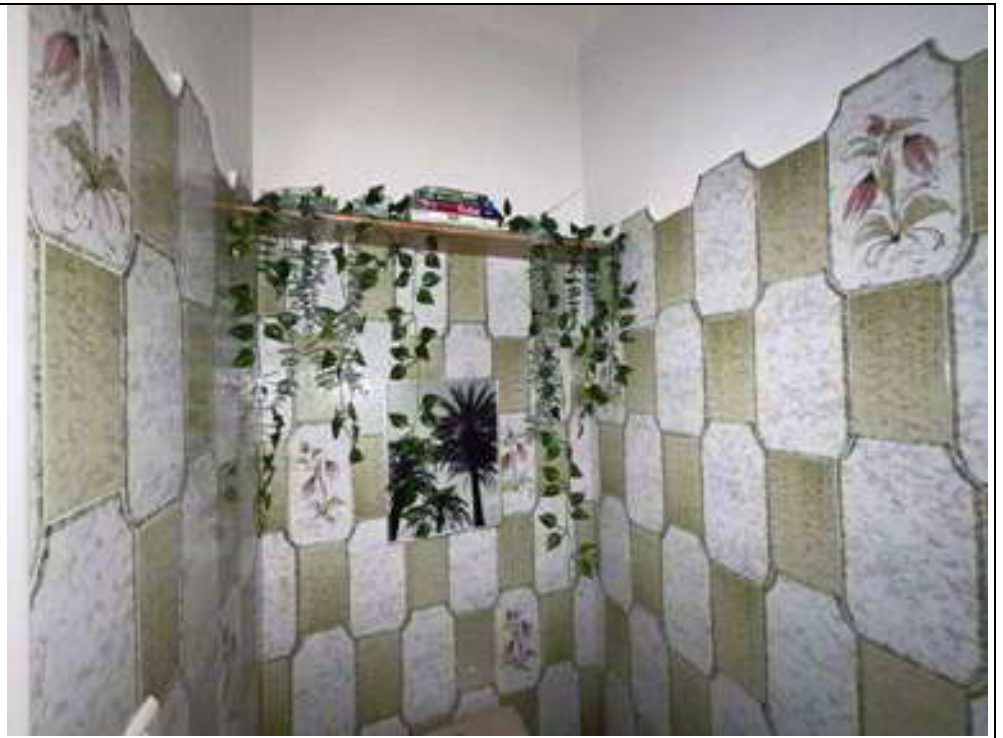
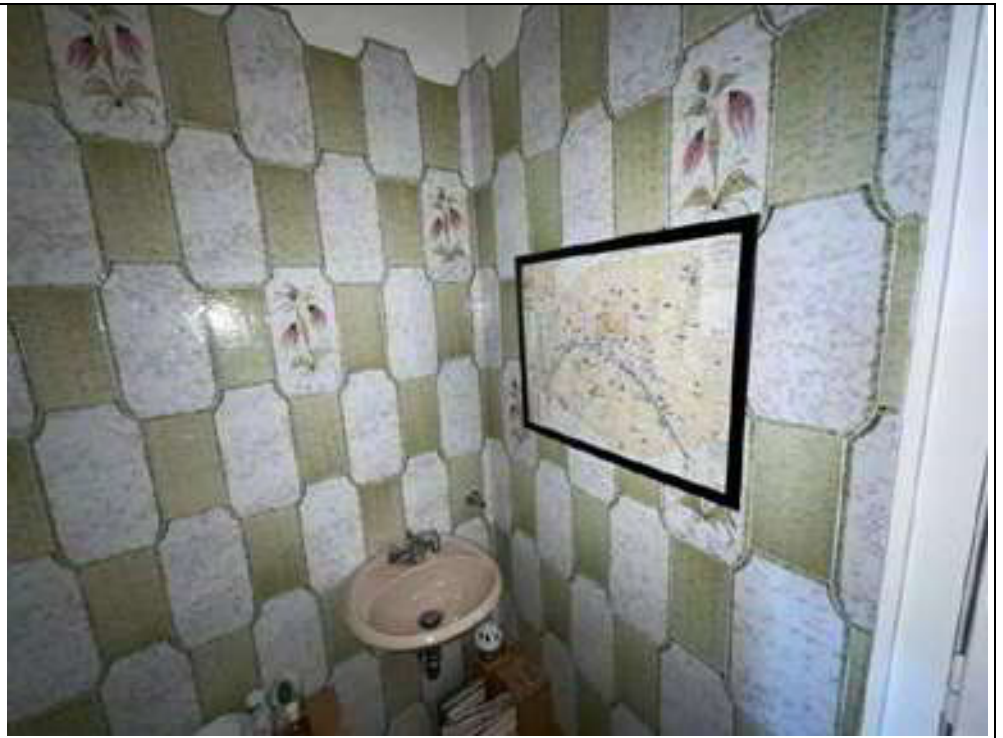
**WC :**

La faïence murale et le carrelage sont identiques à ceux installés dans la salle de bains. Ils sont anciens, en état d'usage.

Le lave-mains et les WC sont anciens et ne présentent aucun dommage apparent.

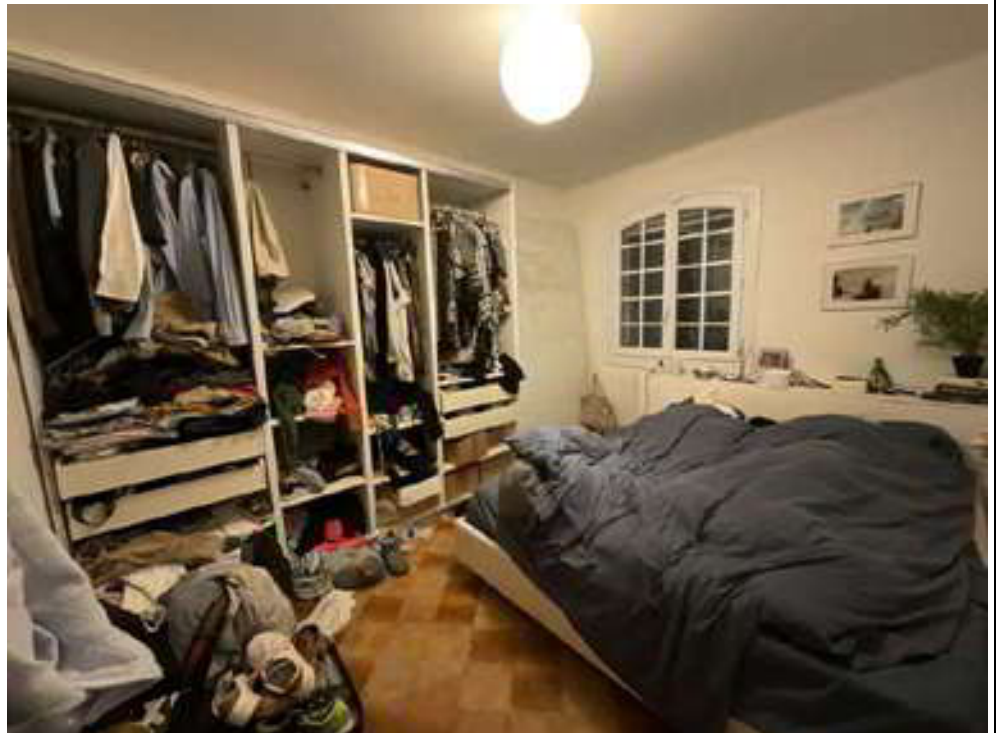
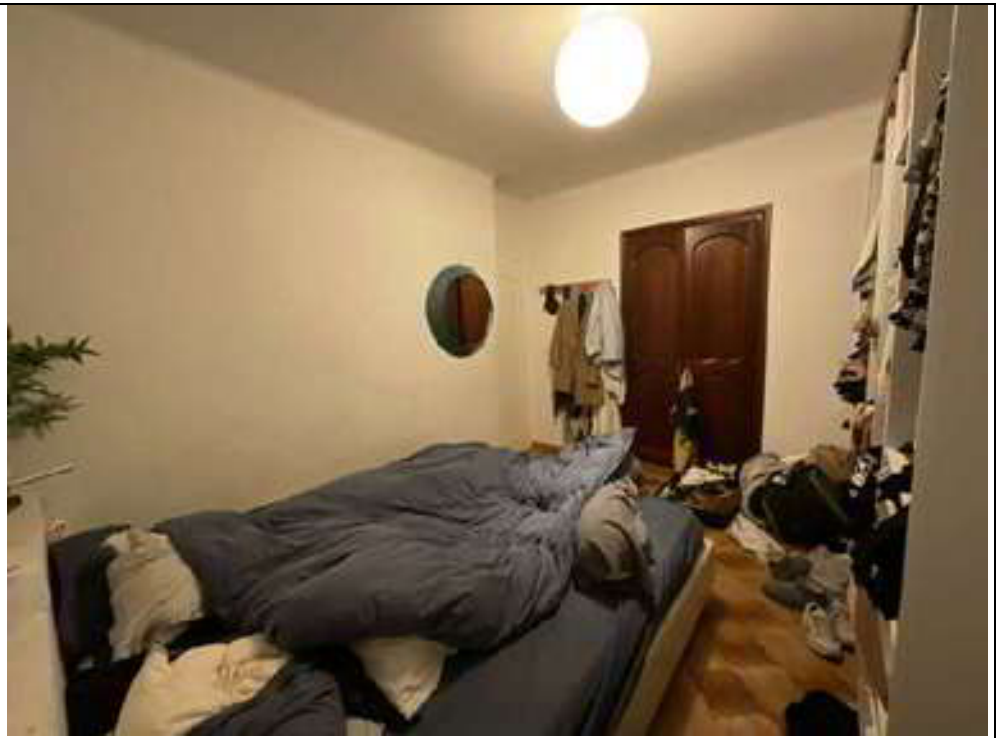
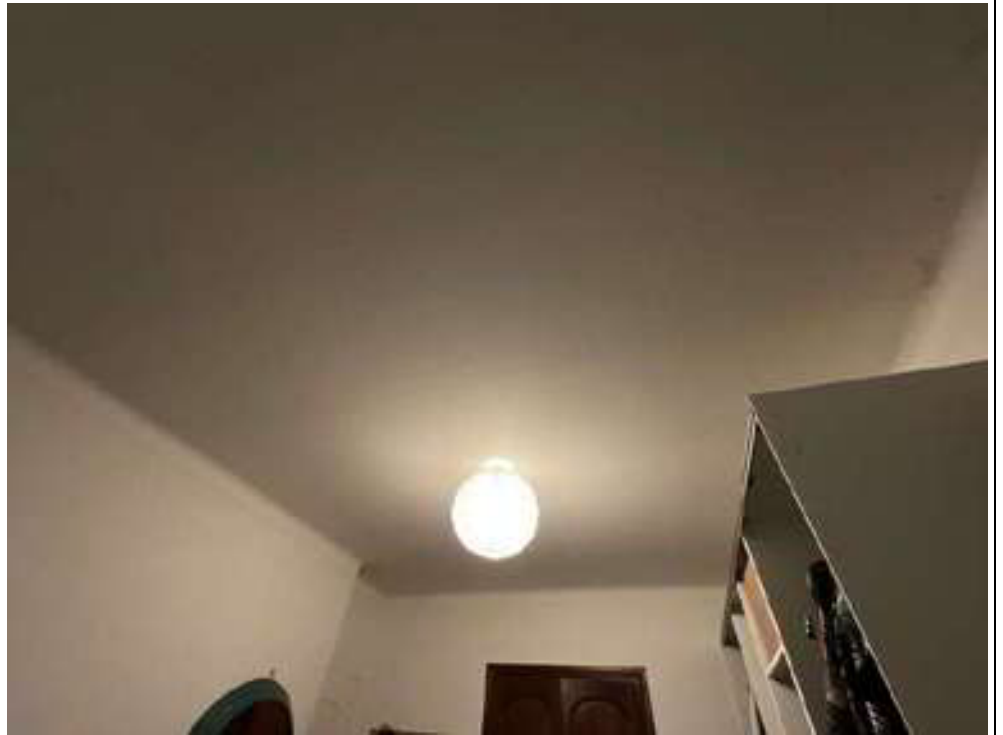
**Chambre 3 :**

Les murs et plafond, peints, crépis, sont en état d'usage. Des auréoles jaunâtres caractéristiques d'humidité sont visibles en cueillie gauche lorsque nous rentrons dans cette chambre.

Nous notons que la porte du dressing est posée au sol.

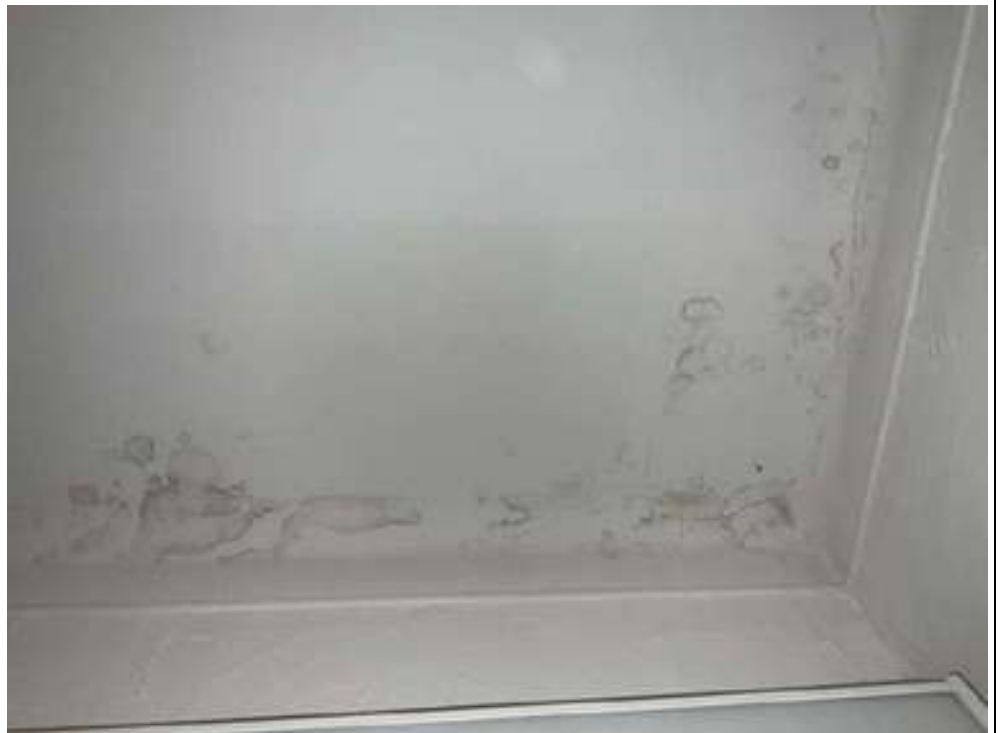
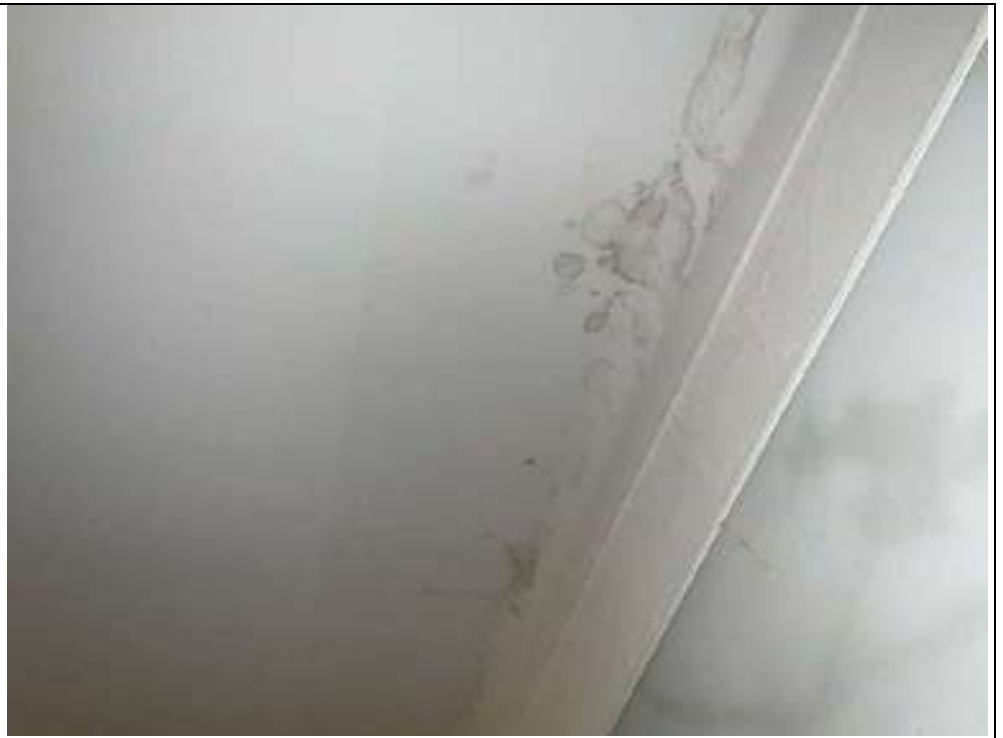
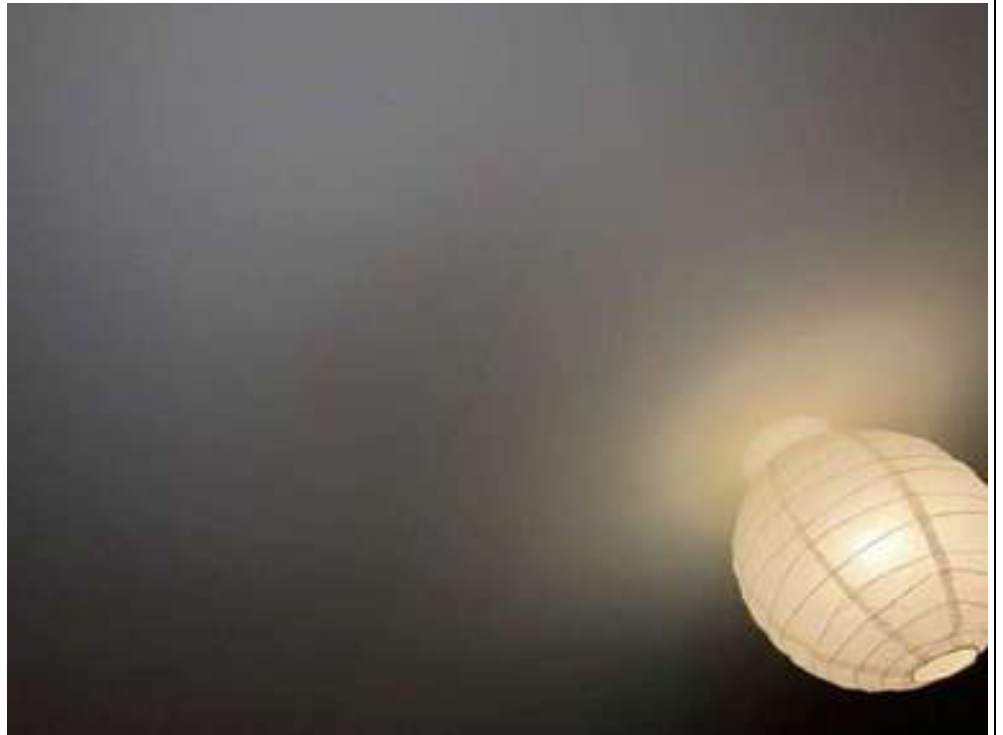
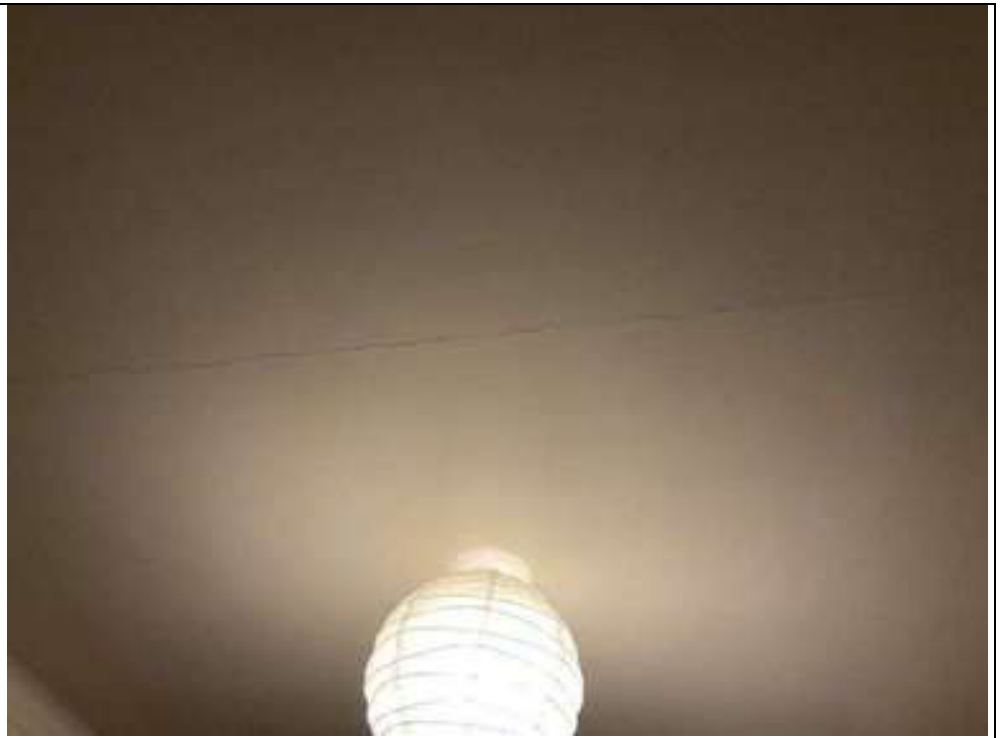
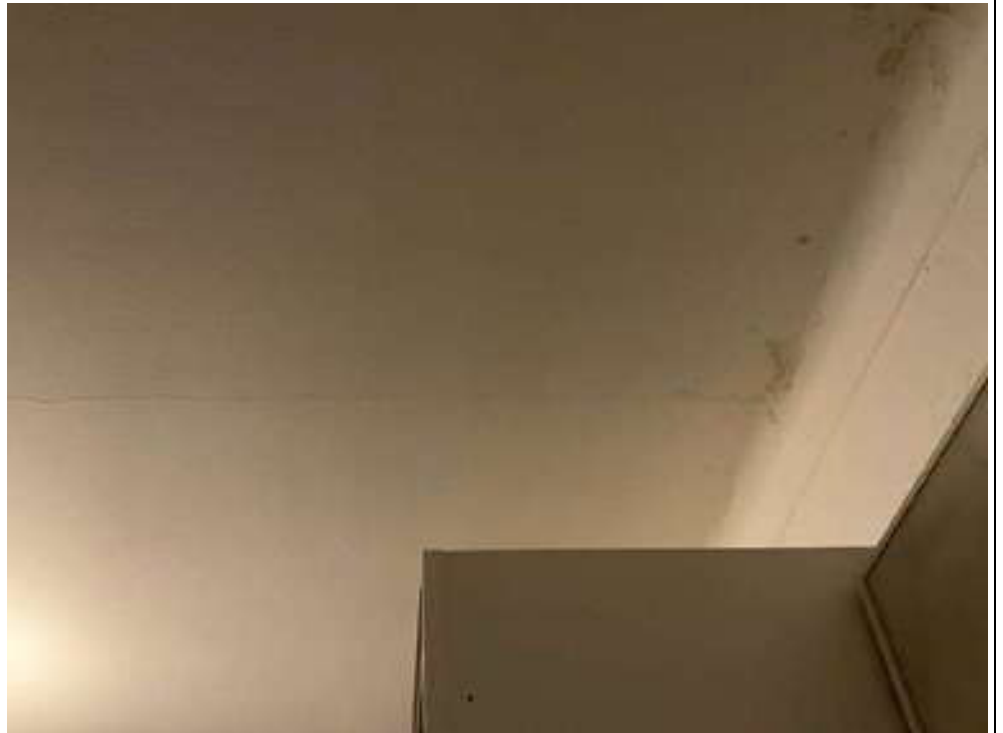
Des fissures sont également visibles en plafond et en cueillie.

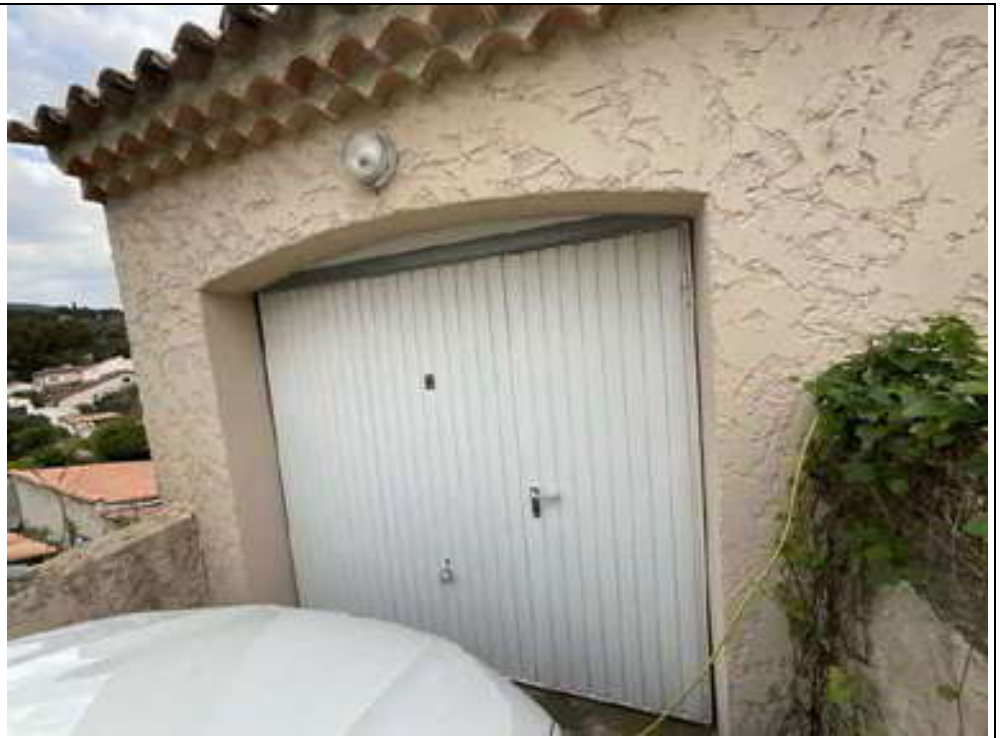
La porte basculante d'accès est en bon état. Cette porte est également équipée d'une porte non basculante.

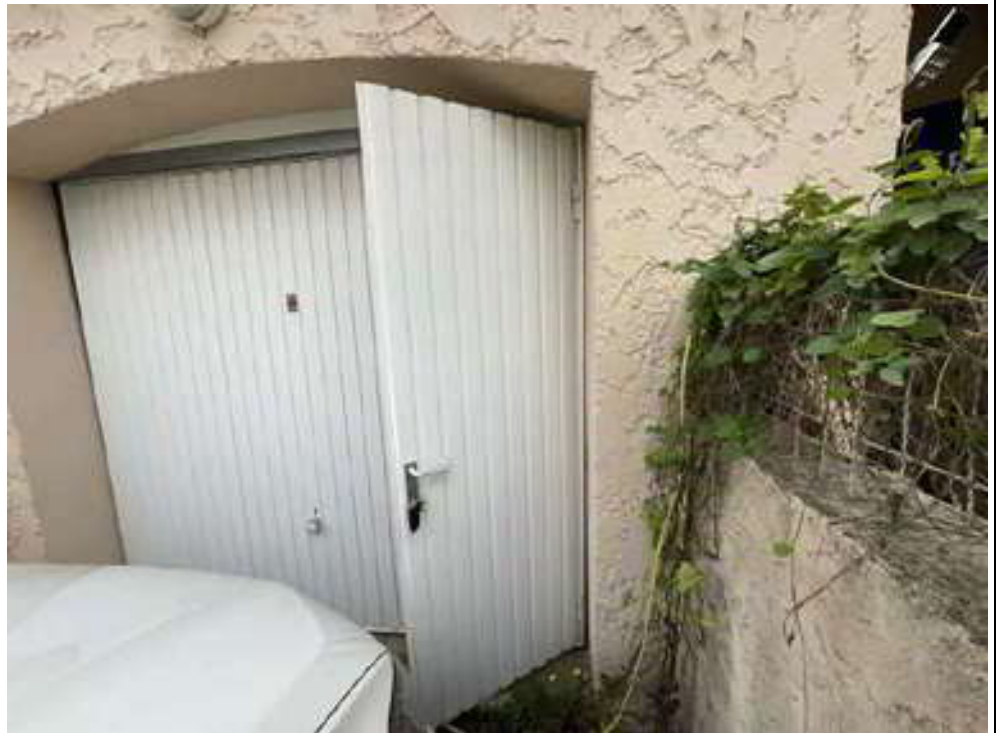
**Garage rez-de-chaussée:**

Ce garage à l'état brut est équipé d'un fenestron avec volet ainsi que d'un tableau électrique indépendant.

Les charpentes en bois et toitures sont en bon état général.

D'importantes fissures sont visibles sur les murs.

Des reprises d'enduit sont visibles également.
