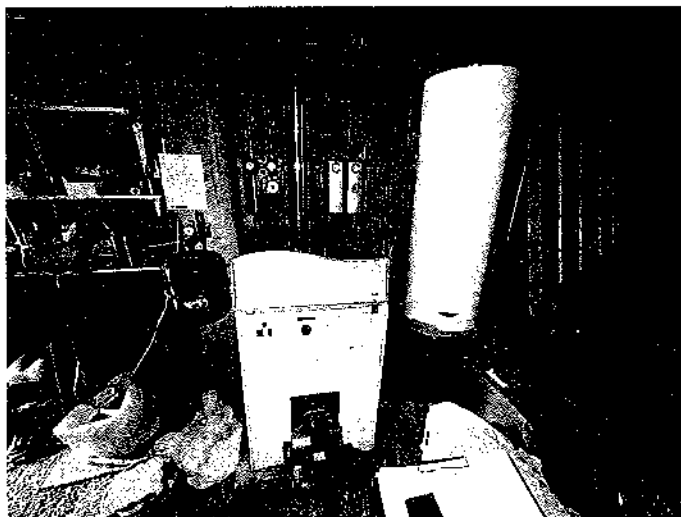
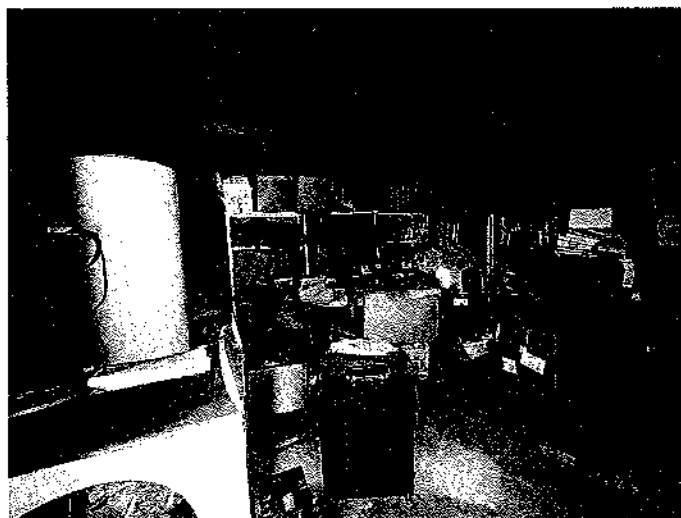
Local technique :

Ce local accueille la chaudière fuel ainsi que le ballon d'eau chaude.

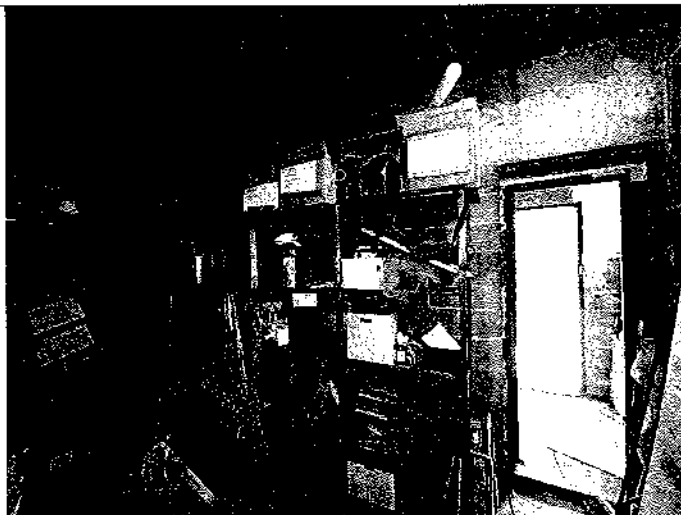
Coin bureau :

La dalle de sol est en mauvais état et fissurée.

Les murs et plafond peints sont en bon état.

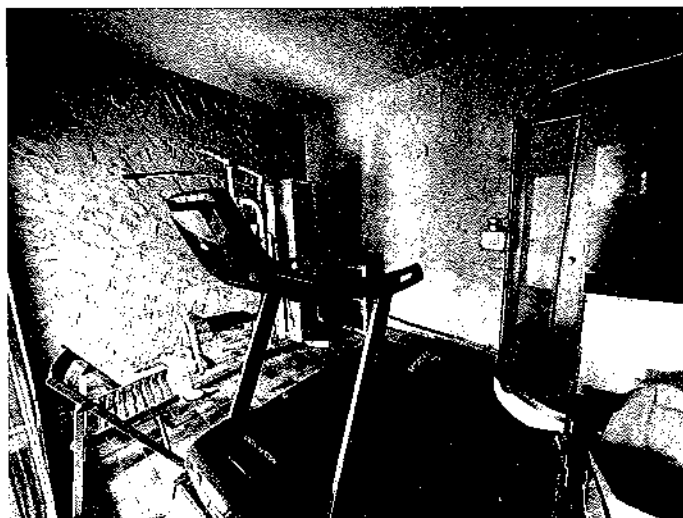
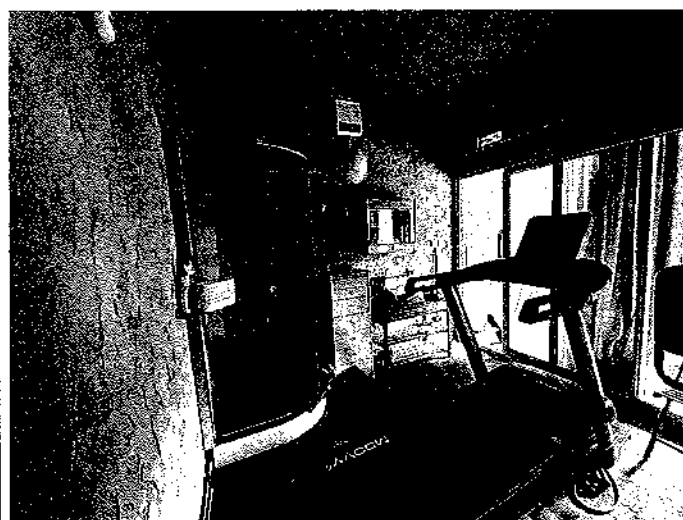
Salle de sport :

Cette salle est équipée de machines de sport ainsi que d'une douche.

Le sol carrelé, les murs et plafond en crépi sont en état d'usage.

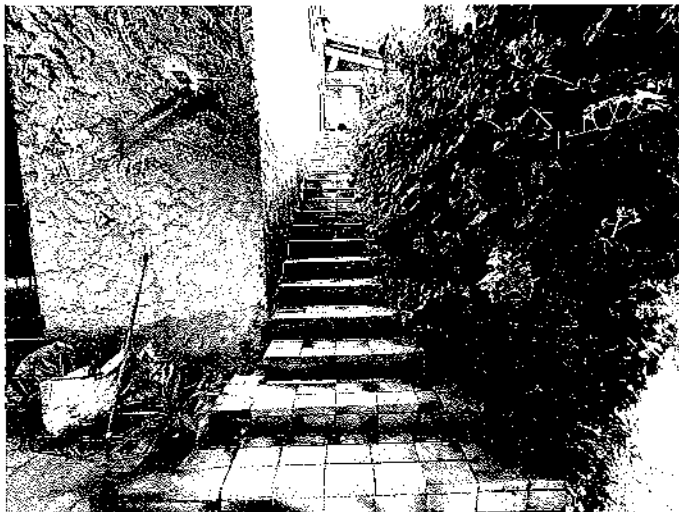
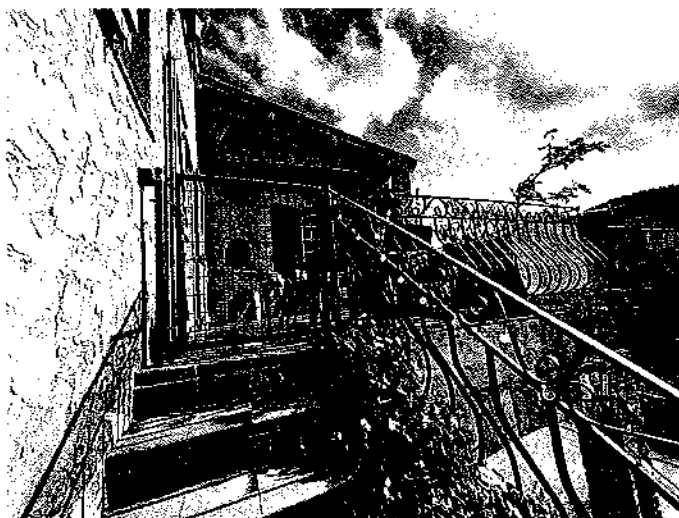
Escalier d'accès à la terrasse du rez-de-chaussée:

Nous accédons à cette terrasse par des escaliers carrelés, en bon état.

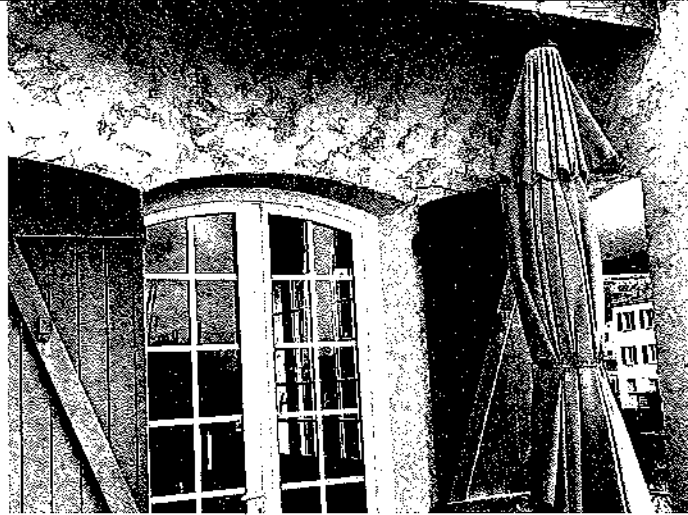
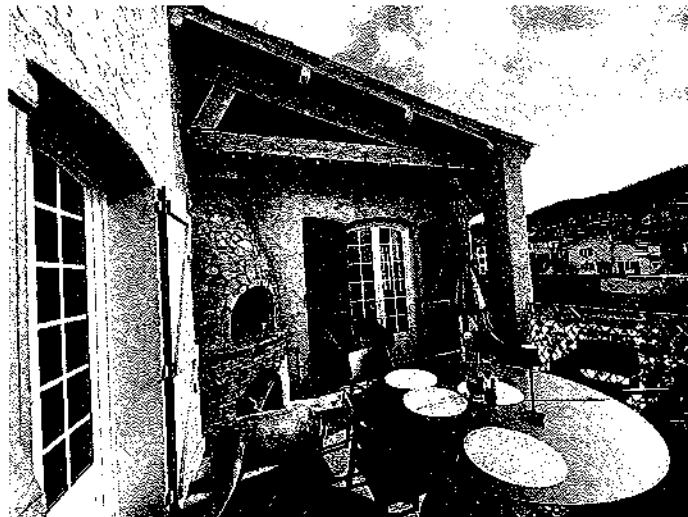
Terrasse du RDC :

Cette terrasse carrelée, accueillant une table et des chaises ainsi

qu'une cheminée, est en bon état.

Une importante fissure est visible à proximité de la porte-fenêtre donnant accès à la salle à manger intérieure.

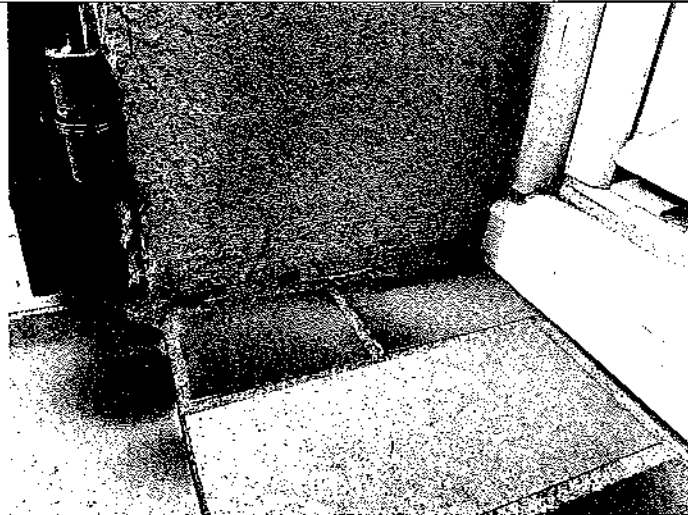
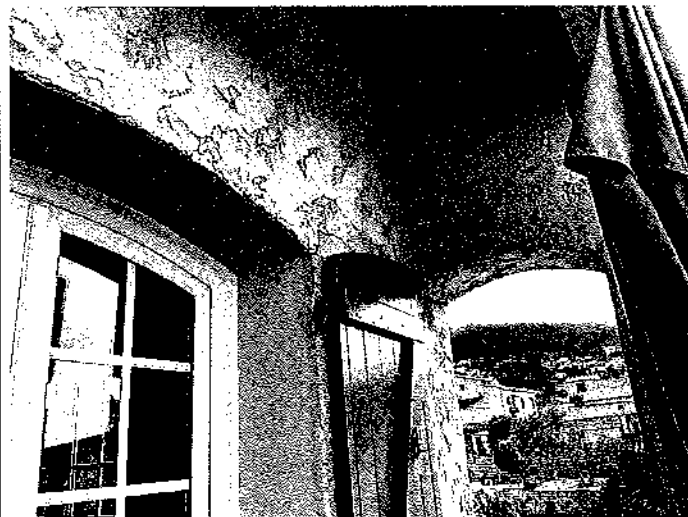
Des fissures sont également visibles à proximité de la porte-fenêtre

donnant accès à la cuisine et en partie basse également.

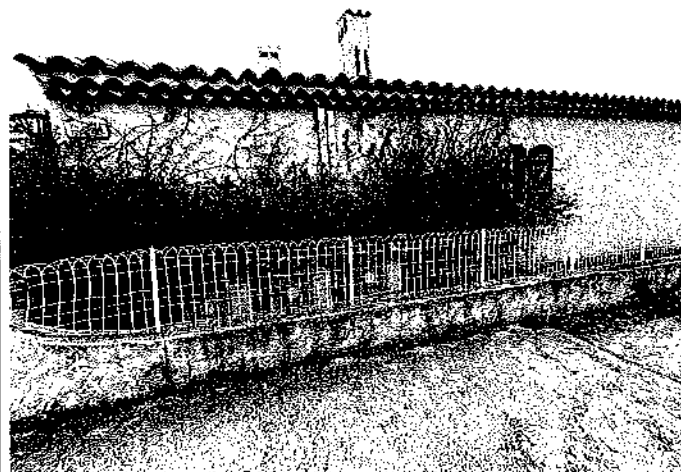
Façade arrière :

De retour sur l'extérieur, nous constatons que trois splits de climatisation réversible sont installés en partie basse de la façade arrière et sont recouverts de tuiles.

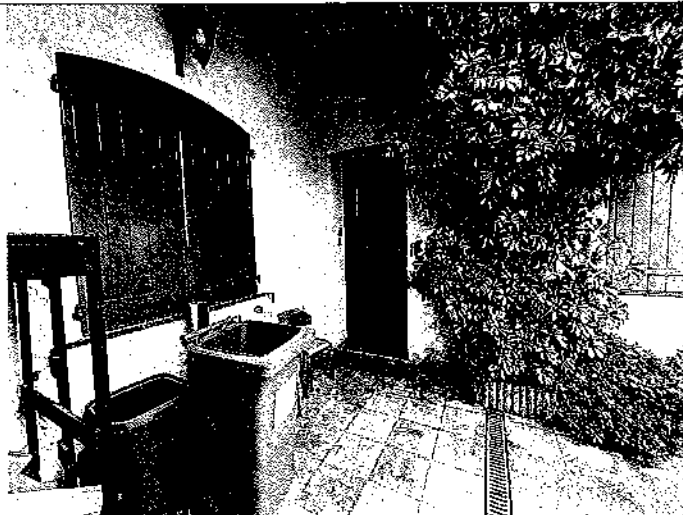
La porte d'entrée bois ne présente aucun dommage apparent.

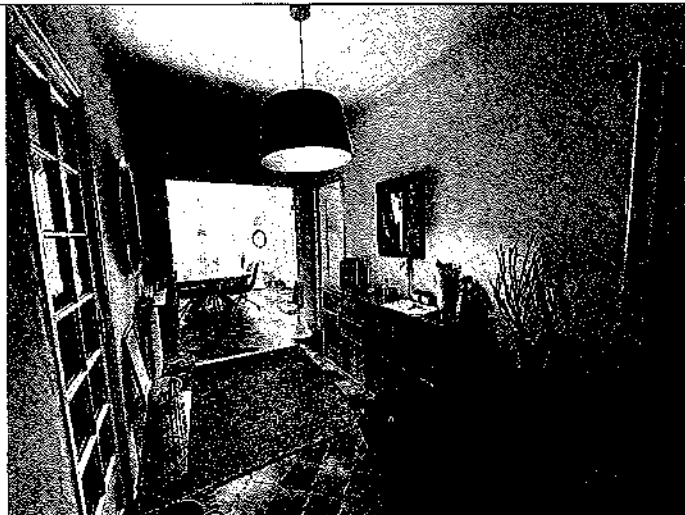
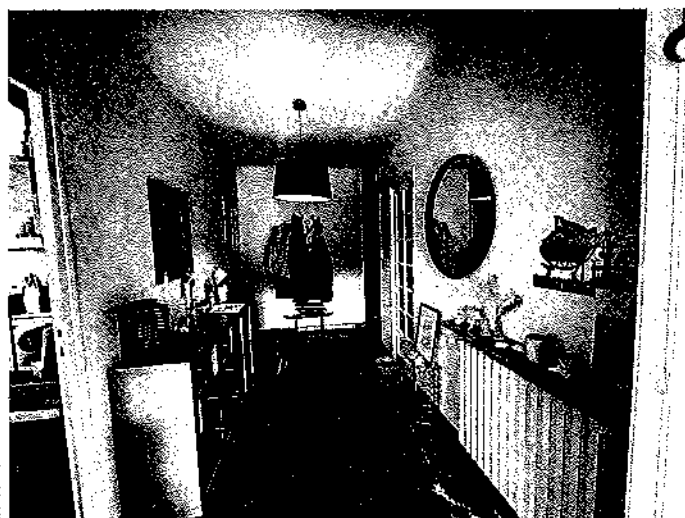
Hall d'entrée :

Le sol carrelé, en forme de tomettes, est en bon état général.

Les plinthes carrelées sont également en bon état.

Les murs et plafond peints, crépis, sont également en bon état général.

Ce hall d'entrée est équipé d'un radiateur ancien.

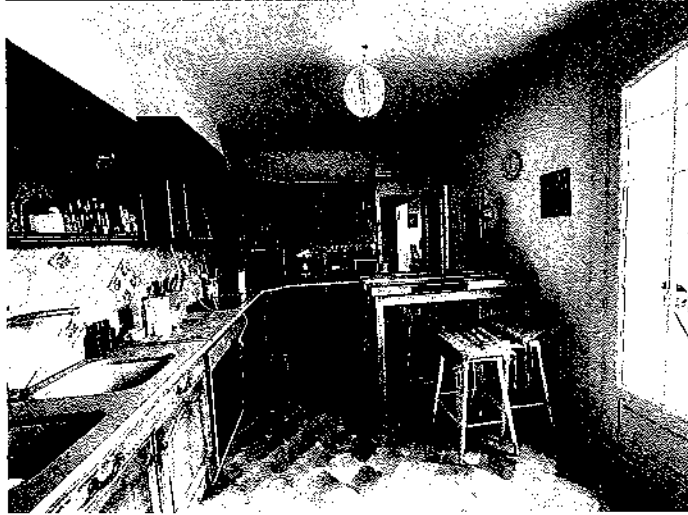
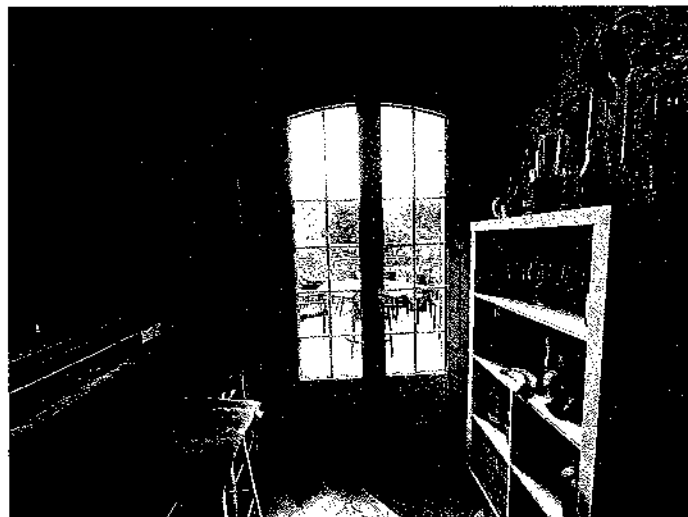
Cuisine :

Le sol carrelé, en forme de tomettes, est en bon état général.

Cette cuisine est équipée et en bon état.

Les meubles bois équipant cette cuisine sont anciens et en état d'usage.

La faïence murale est en bon état.

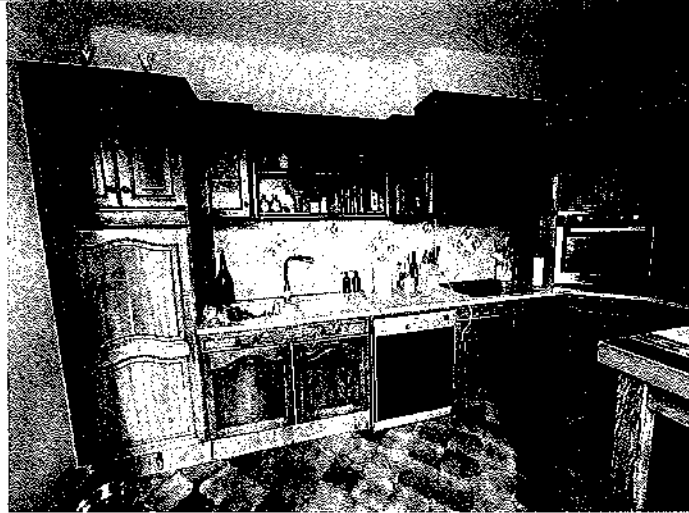
Des auréoles sont visibles en plafond, à proximité de l'éclairage.

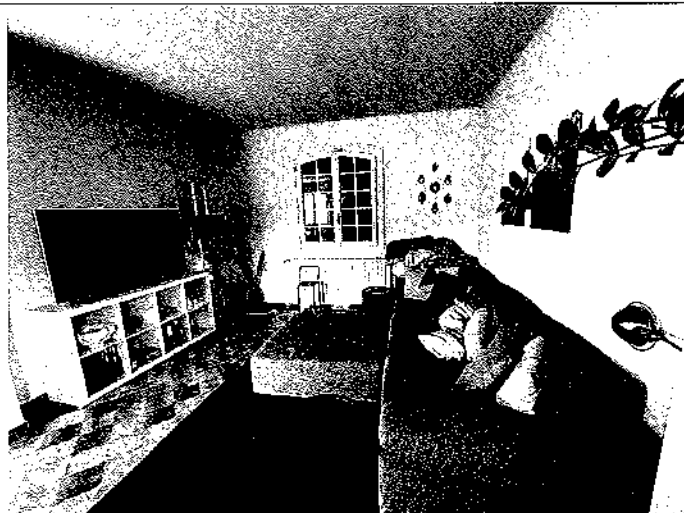
La porte vitrée communiquant avec le hall d'entrée est en bon état d'usage.

La poignée côté salon est cassée.

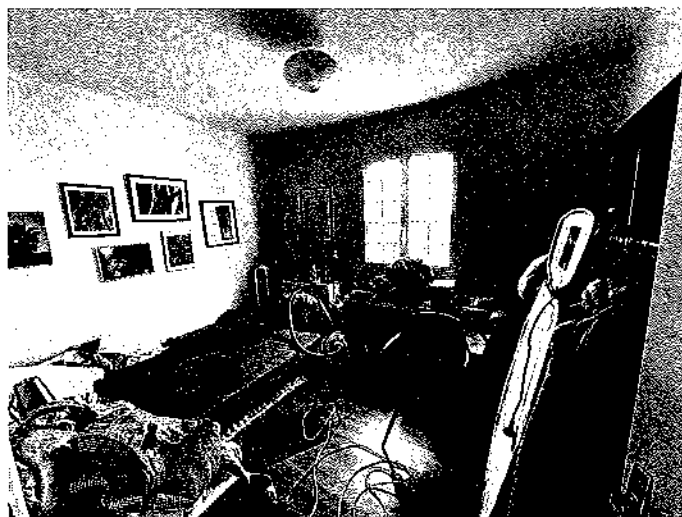
Chambre 1 :

Le parquet flottant au sol est en état d'usage. Des impacts sont visibles par endroits.

Les murs et plafond peints, crépis, sont également en état d'usage. Des traces noires sont visibles par endroits.

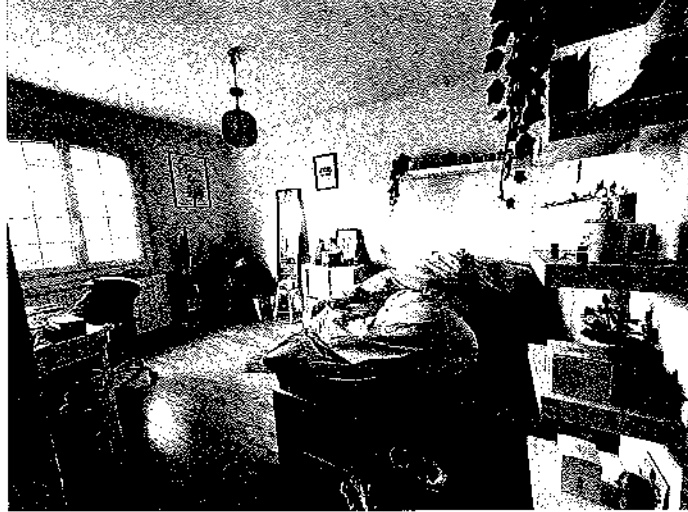
Chambre 2 :

A proximité de la fenêtre, quelques impacts et traces sont visibles.

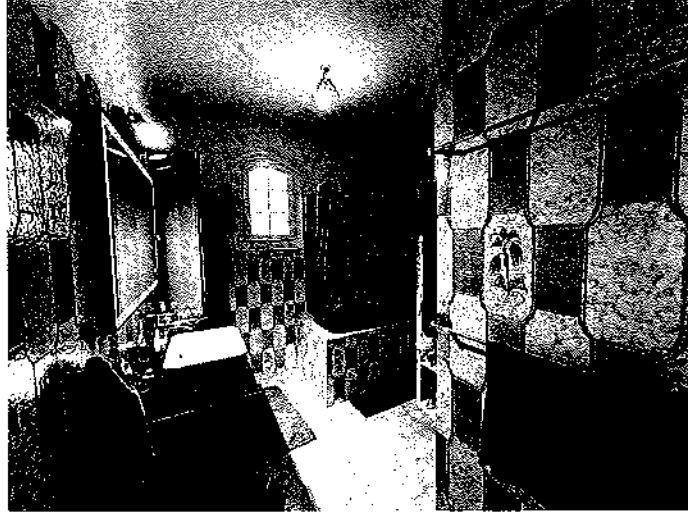
Cette salle de bains est équipée d'une baignoire ancienne dont les joints sont manquants par endroits. La paroi de douche vitrée est en état d'usage.

Des impacts sont visibles au sol.

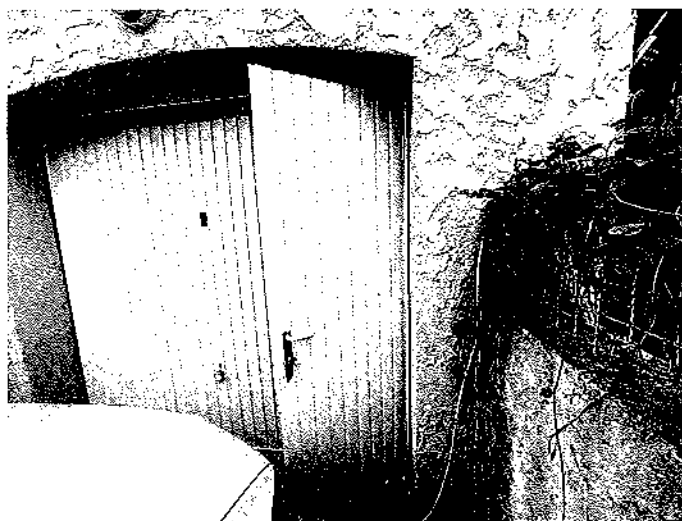
Ce garage à l'état brut est équipé d'un fenestron avec volet ainsi que d'un tableau électrique indépendant.
